Asbestinventarisattest

Lebeke 168, 9450 Haaltert

Attestnummer : **20261014-000052.000**
Uitgegeven op : **14.10.2026**
Geldig tot : **Onbeperkt** (tenzij de toestand wijzigt)

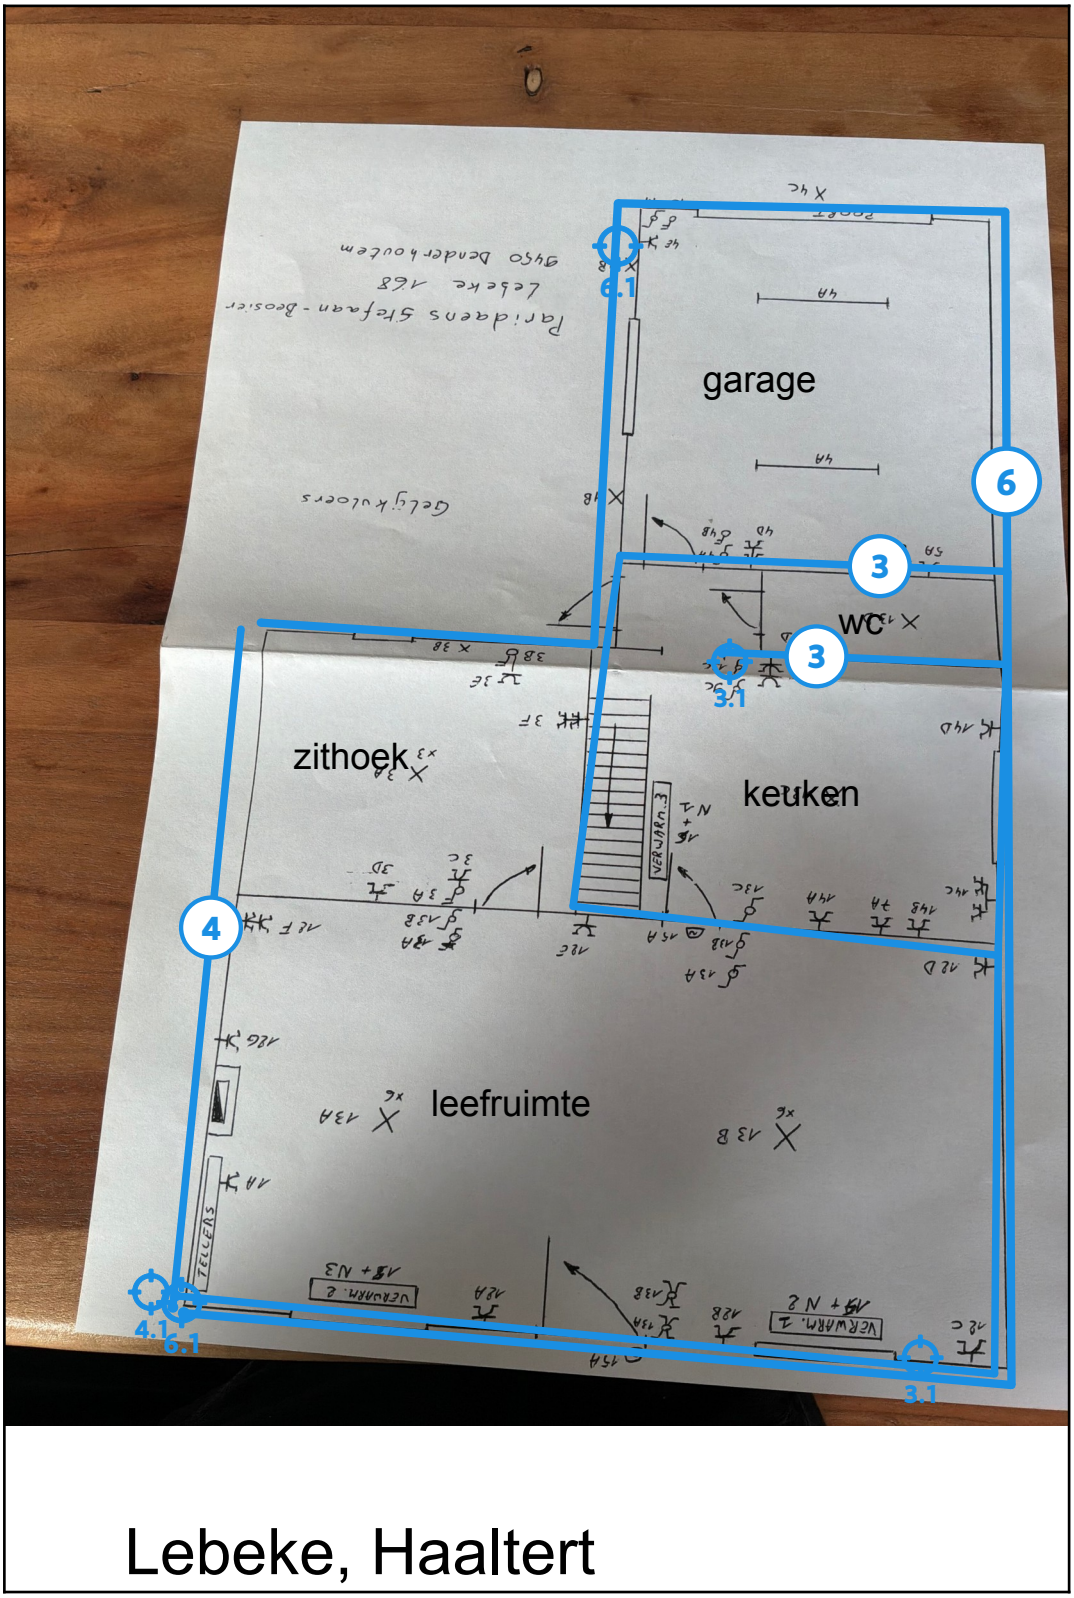
Plan 1.1: Glv

3. 'Pleisterwerk wanden	Geen asbest	-
3.1 Code: A1	Mengmonster	-
4. Cementen smeerlaag buiten	Geen asbest	-
4.1 Code: A2	Mengmonster	-
6. Crepi gevels	Geen asbest	-
6.1 Code: A5	Mengmonster	-

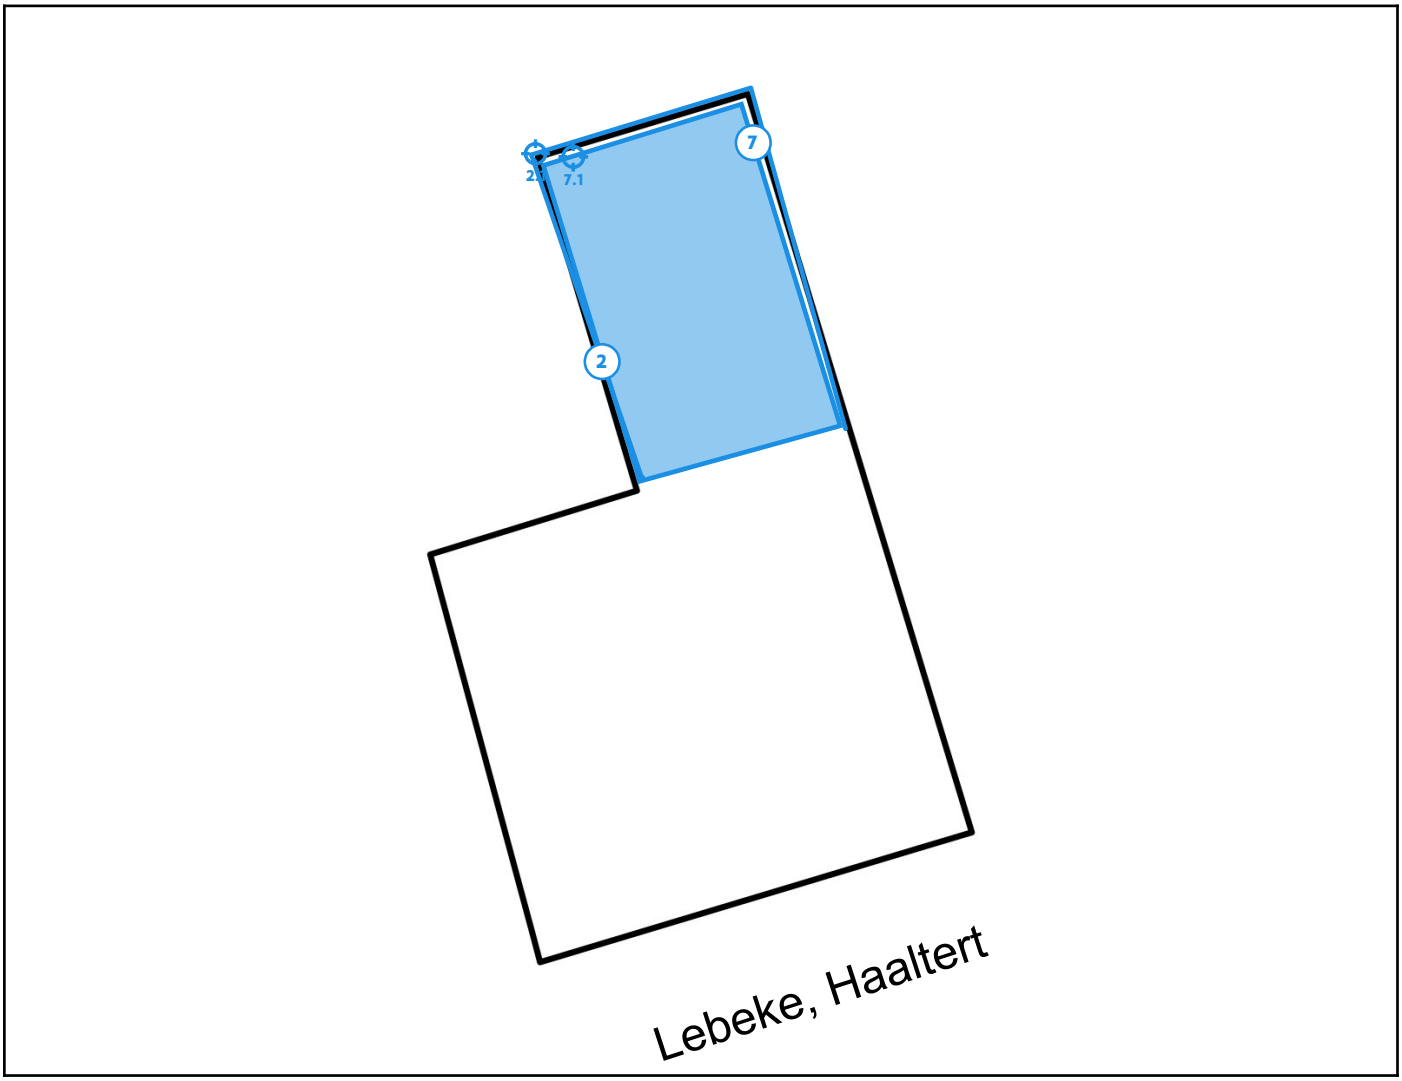
Plan 1.4: Dakplan

Beschrijving	Type	Actie
2. Deksteen	Geen asbest	-
2.1 Code: A6	Puntmonster	-
7. 'Roofing plat dak	Geen asbest	-
7.1 Code: A3	Puntmonster	-

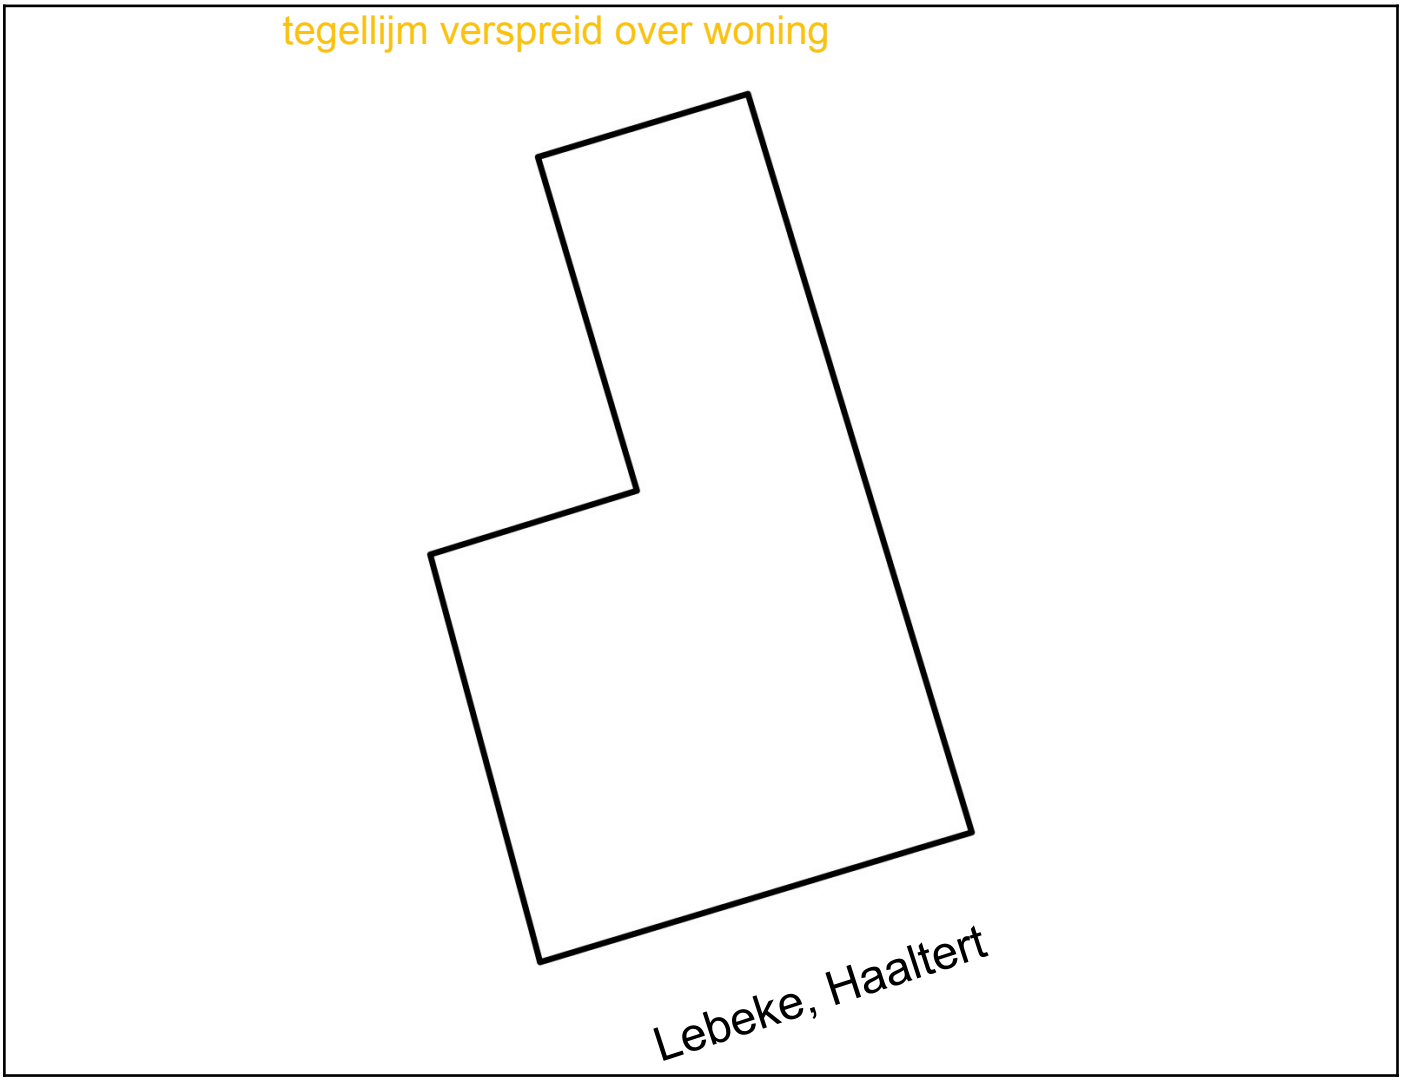
Plan 1.5: Overzichtsplan

Beschrijving	Type	Actie
1. 'Faiencetegels (lijm)	Advies	-

Faientegels zijn mogelijk gelijmd met asbesthoudende lijm. Bij werken, laat dit controleren.

In de keuken en de wc

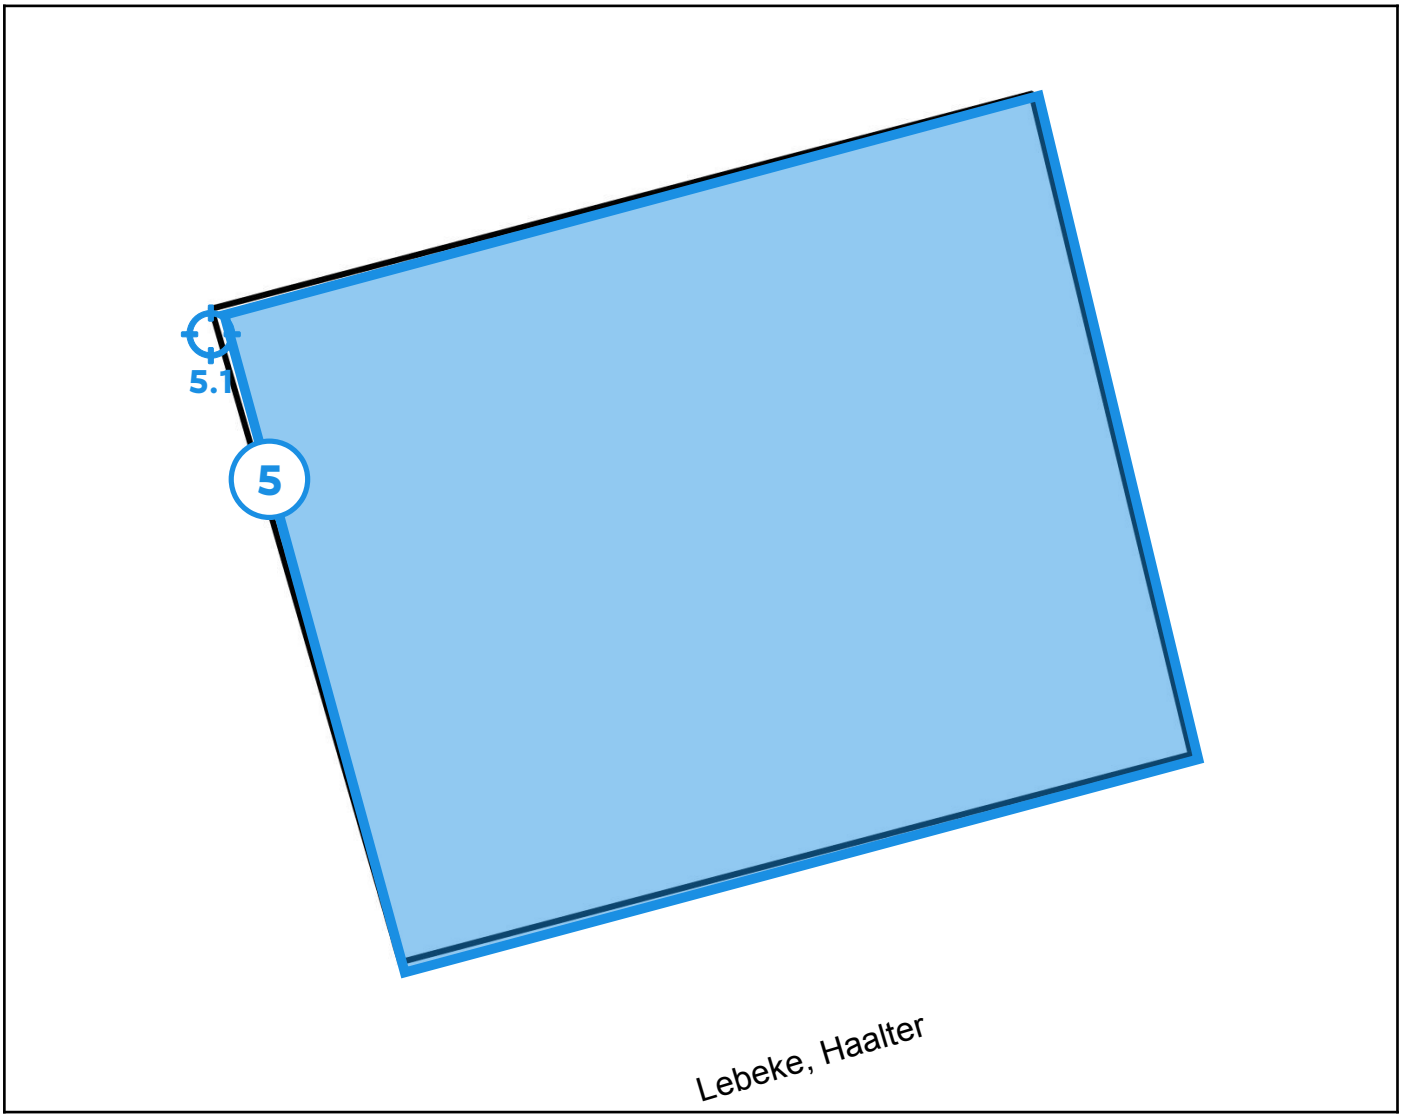
Plan 2.1: Bijgebouw plan

Beschrijving	Type	Actie
5. Roofing tuinhuis	Geen asbest	-
5.1 Code: A4	Puntmonster	-

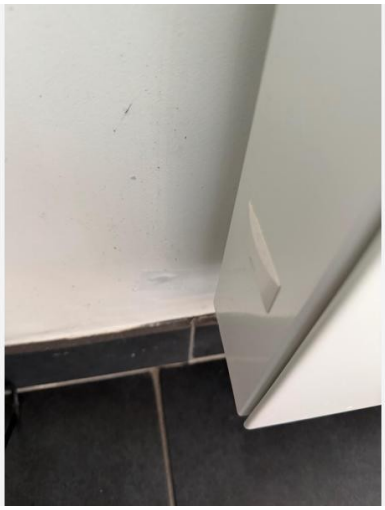
Fiche 3: 'Pleisterwerk wanden

Geen asbest

Beschrijving	'Pleisterwerk wanden
Omgeving	Binnen
Primaire drager	Binnenwand
Bindmiddel van materiaal	Gips - kalk
Gebondenheid op basis van bindmiddel	Niet-hechtgebonden
Hoeveelheid (oppervlakte - dikte - aantal)	• 150,00 m^2 - 1,00 cm - 1 stuk
Totaal volume	1,50 m^3
Identificatiemethode	Een monstername door de asbestdeskundige met laboanalyse door een asbestlabo.
Destructieve handeling voor identificatie	Nee
Opmerking	De hoeveelheid is een zo nauwkeurig mogelijke opmeting. Hieraan kunnen evenwel geen rechten worden ontleend. Waar mogelijk, wordt staalname uitgevoerd conform het inspectieprotocol: in een droge ruimte zoals een slaapkamer, in een natte ruimte zoals een keuken of badkamer, in een traphal en in een stookruimte. Er werd een mengstaal genomen van een natte ruimte (keuken), droge ruimte (garage) en de traphal. Geen (aparte) stookruimte aanwezig

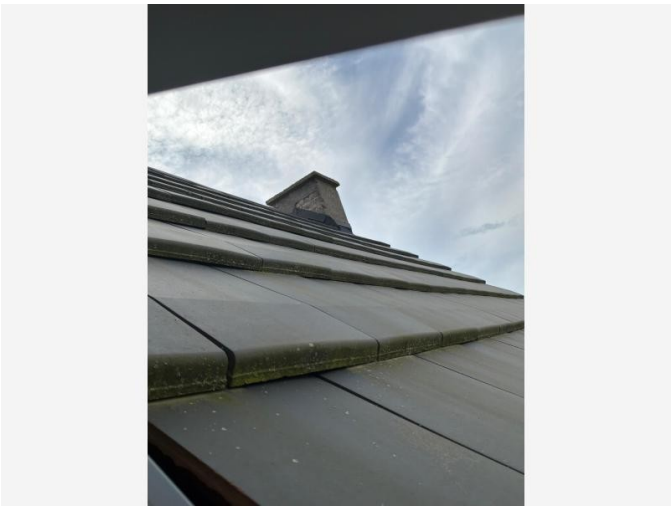
Beschrijving	Notitie	Terug te vinden op plannen
Fiche 8: Dakbedekking bestaande uit pannen (niet verdacht)	De dakbedekking is niet-asbestverdacht.	-
Fiche 9: CV-ketel (niet verdacht)	De CV-ketel (dichtingen, isolerend materiaal) is niet asbestverdacht.	-
Fiche 10: Mastiek	Er is geen asbestverdachte mastiek aanwezig.	-
Fiche 11: Rookgaskanaal (niet verdacht)	Het rookgaskanaal is niet-asbestverdacht.	-
