Asbestinventarisattest

Pachtersstraat 53, 9500 Geraardsbergen

Attestnummer : **20261021-000051.000**
Uitgegeven op : **21.10.2026**
Geldig tot : **21.10.2031**

Niet-asbestveilig

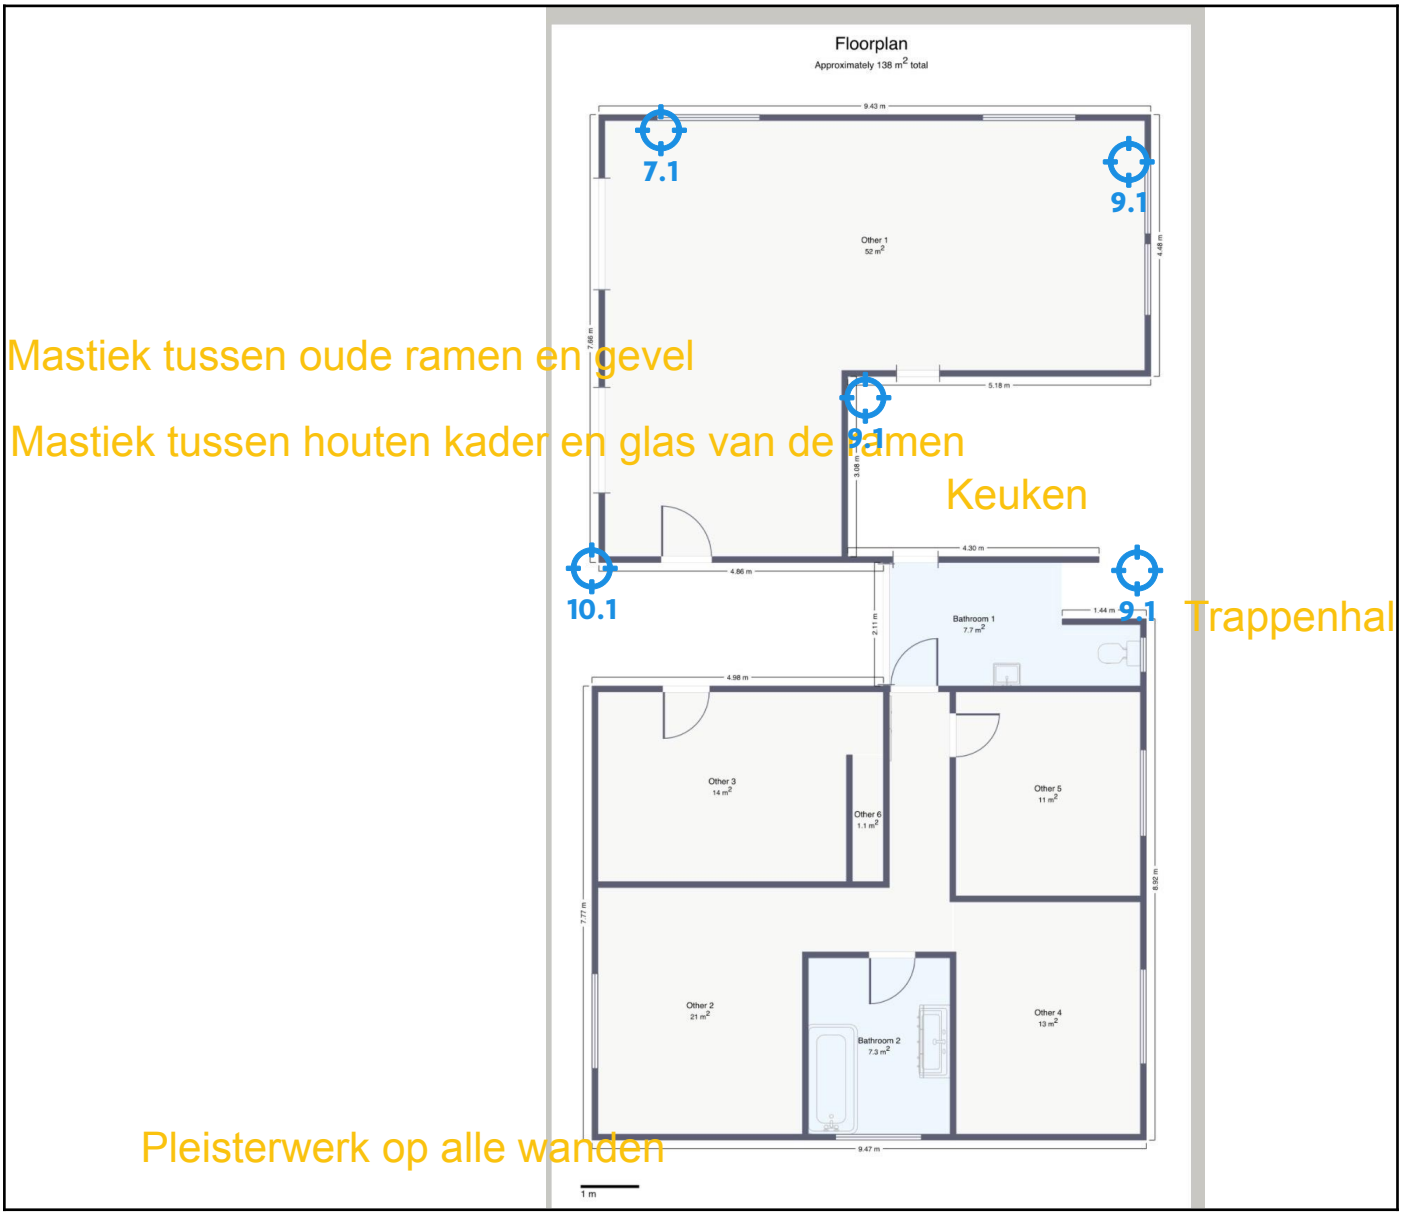
Plan 1.1: Plan gelijkvloers

Beschrijving	Type	Actie
7. Mastiek tussen kader en glas	Geen asbest	-
7.1 Code: 5	Puntmonster	-
9. Pleisterwerk wanden	Geen asbest	-
9.1 Code: 3	Mengmonster	-
10. Mastiek tussen kader en gevel	Geen asbest	-

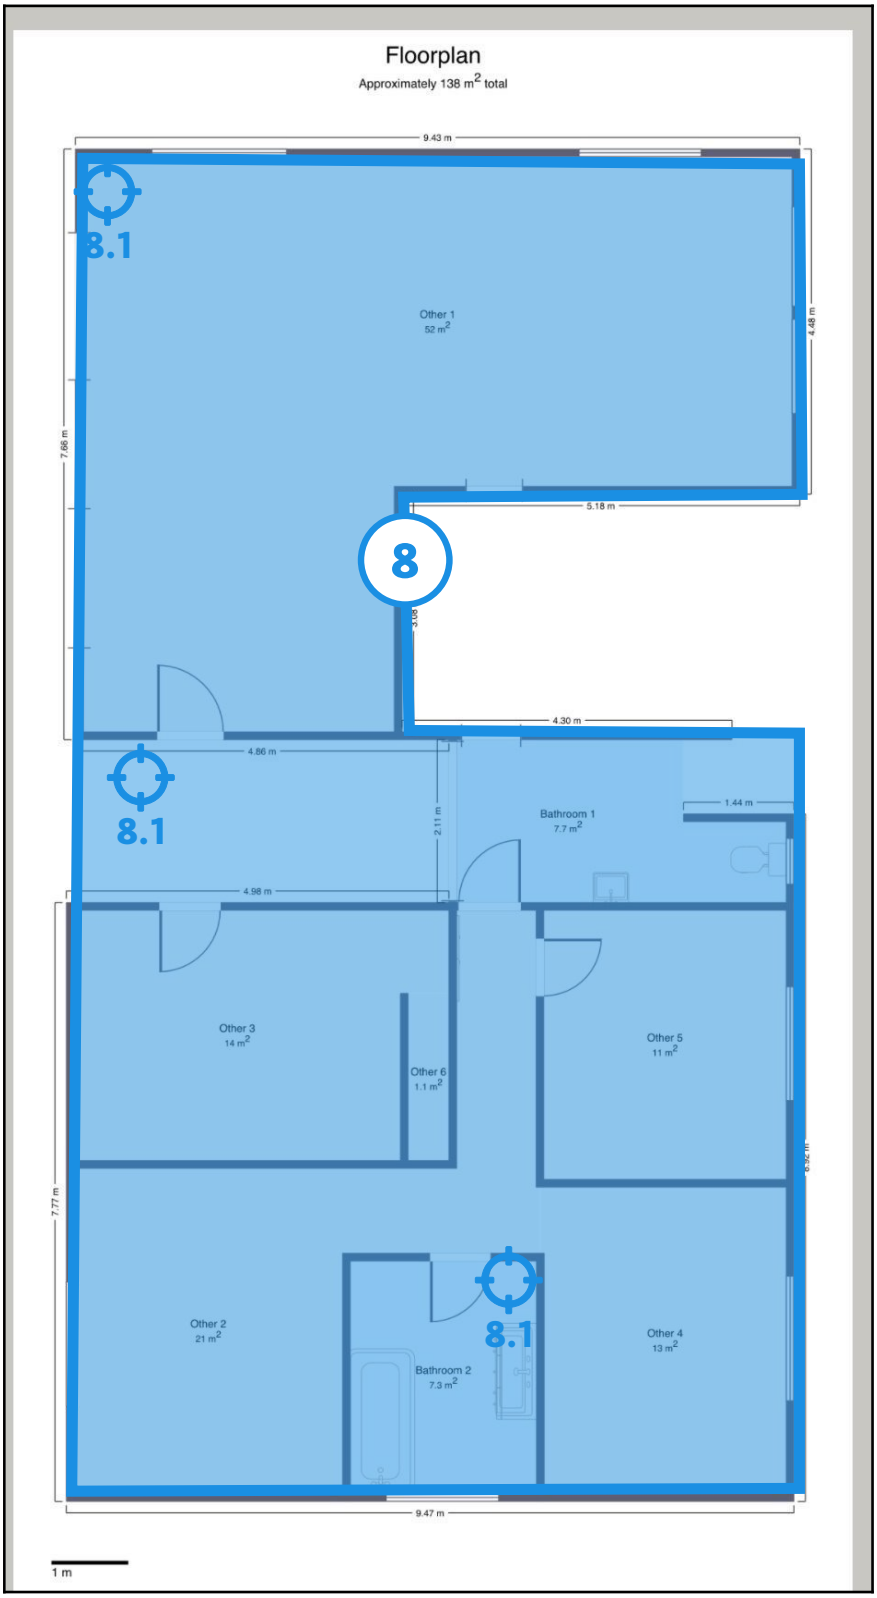
Plan 1.2: Pleister plafonds

8. Pleisterwerk plafonds	Geen asbest	-
8.1 Code: 2	Mengmonster	-

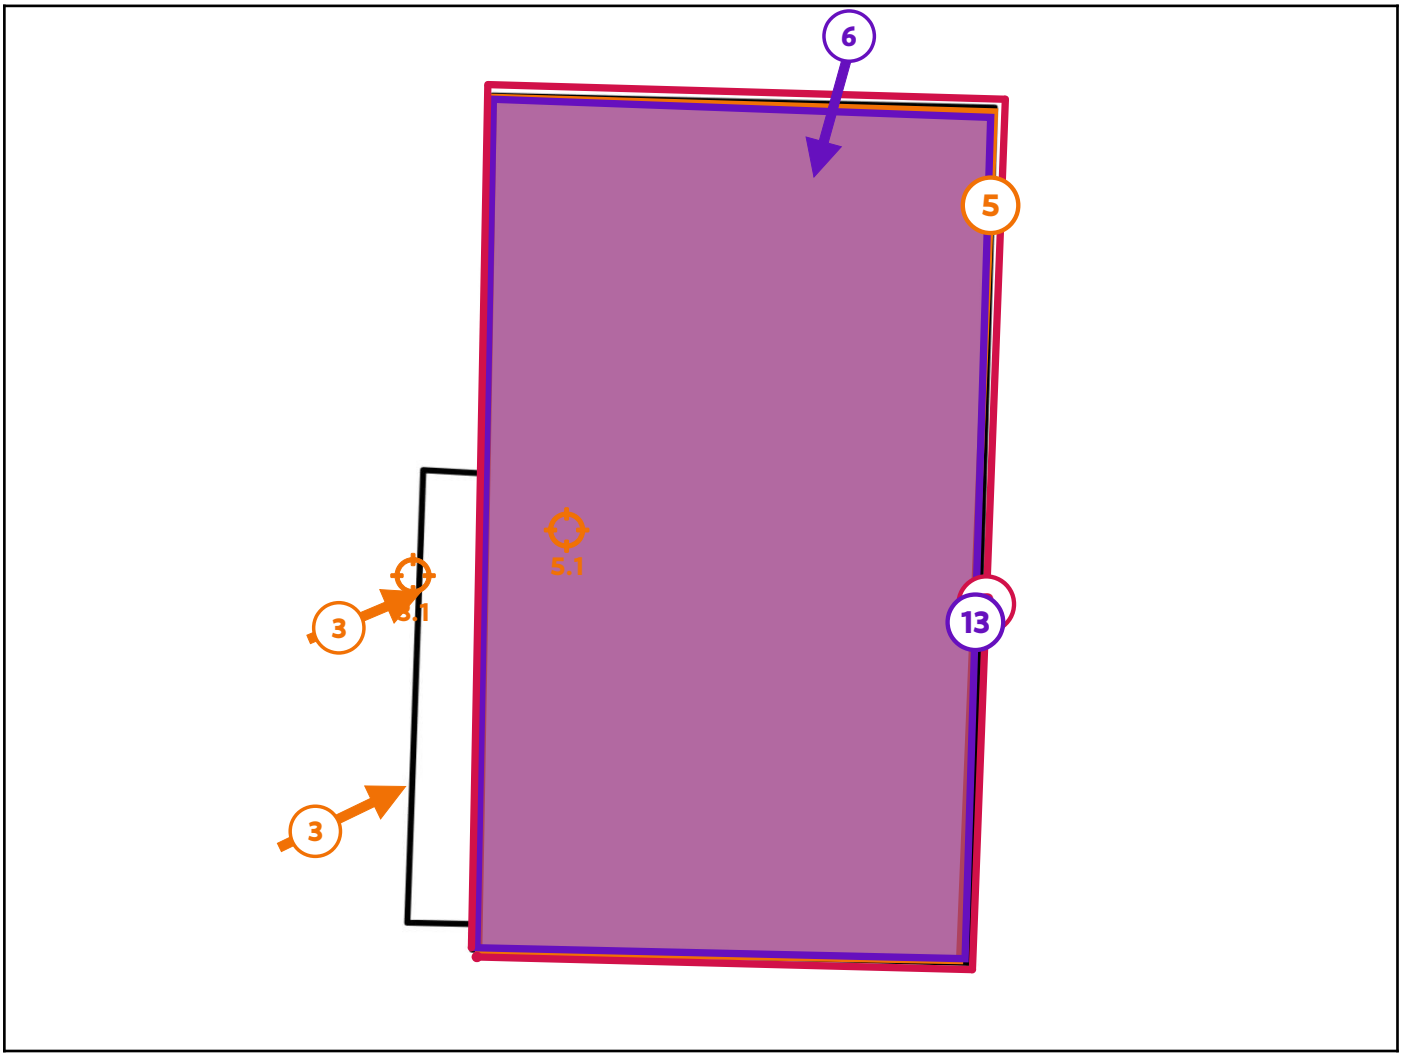
Plan 1.4: Woning plan daken

Beschrijving	Type	Actie
2. Mos/sediment in de dakgoot	Asbestmateriaal	Dringend verwijderen
3. Steunpaal	Asbestmateriaal	Verwijderen
3.1 Code: 1	Puntmonster	-
5. Dak bestaande uit leien	Asbestmateriaal	Verwijderen
5.1 Code: 6	Puntmonster	-
6. Schouw	Beperking	-
13. Onderdak (niet aanwezig)	Overige ruimte of materiaal	-

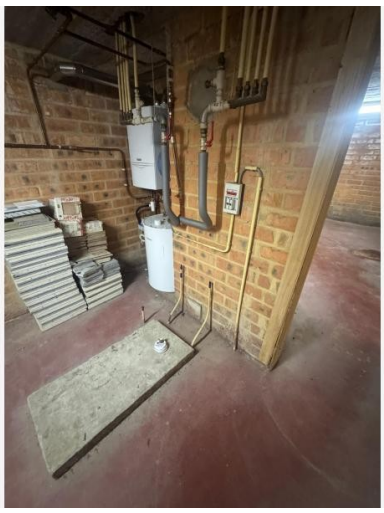
Fiche 4: Roetluik

Asbestmateriaal

Eindbeoordeling materiaalrisico	Verhoogd materiaalrisico en/of verhoogde kans op vezelvrijgave

Gebondenheid	Categorie 1: hechtgebonden in oorsprong
Asbestsoort (vezeltype)	Crocidoliet aanwezig
Asbestconcentratie	Laag (< 50%)
Afschermingsgraad van het gehele materiaal	Geheel of deels vrij aan de binnenlucht, maar geen contact met binnenluchtstromen
Toestand van het materiaal	Licht beschadigd, licht verweerd. Intacte calciumsilicaatplaat of materiaal met categorie 3-gebondenheid

Verwijderen

- Zorg voor een veilig beheer. Vermijd het beschadigen van het asbestmateriaal. Controleer de toestand jaarlijks op wijzigingen.

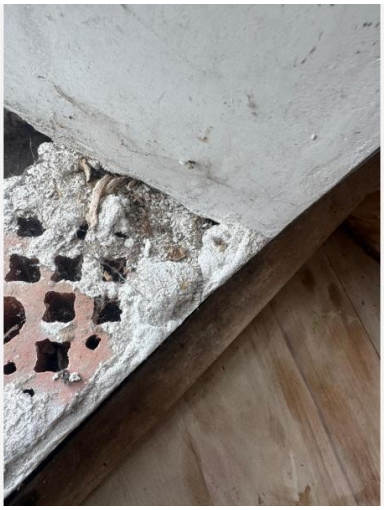
Fiche 9: Pleisterwerk wanden

Geen asbest

#	Type	Referentie	Resultaat
9.1	Mengmonster	3	Geen asbest

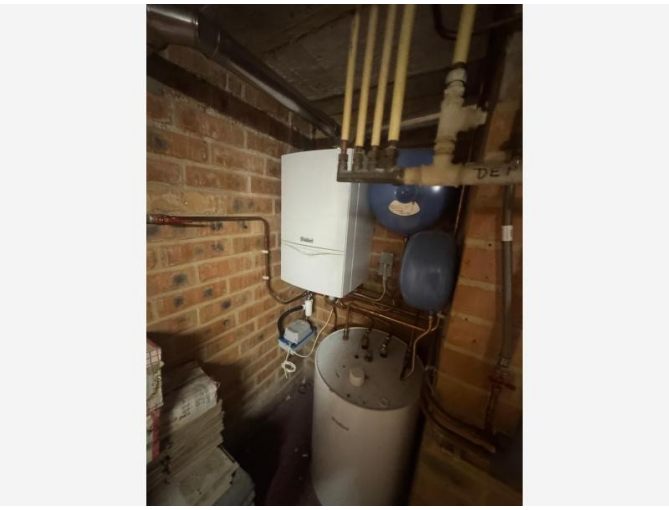
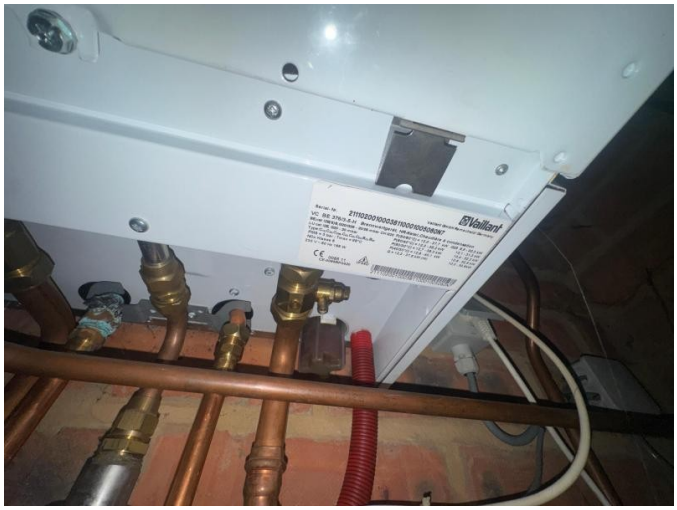
Beschrijving	Notitie	Terug te vinden op plannen
Fiche 11: CV-ketel (niet verdacht)	De CV-ketel (dichtingen, isolerend materiaal) is niet asbestverdacht.	Plan 1.3: Plan kelders
