Asbestinventarisattest

Karel Picquélaan 72, 9800 Deinze

Attestnummer : **20260923-000077.000**
Uitgegeven op : **23.09.2026**
Geldig tot : **Onbeperkt** (tenzij de toestand wijzigt)

Asbestveilig (maar mogelijk niet asbestvrij)

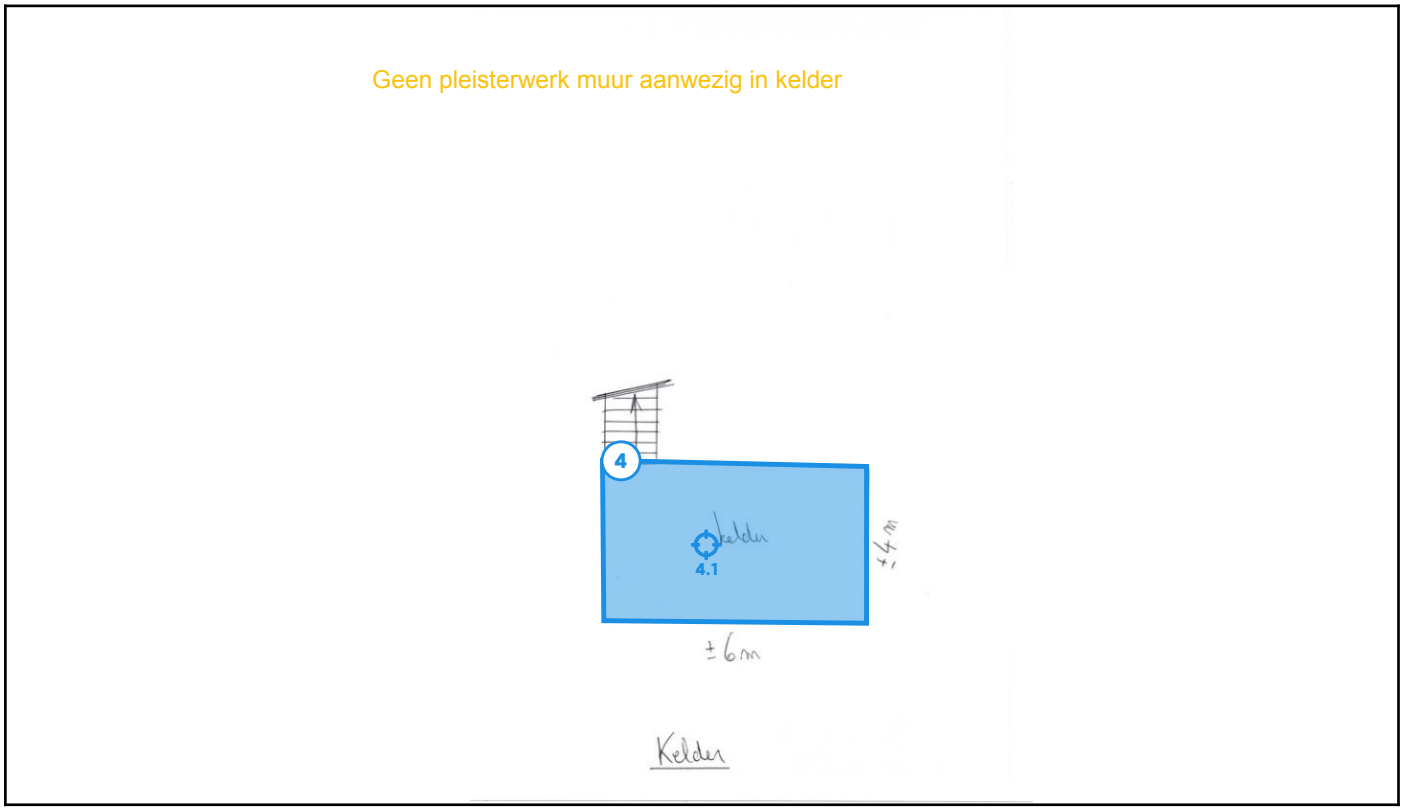
Plan 1.1: Kelder -1

Beschrijving	Type	Actie
3. M1 - Pleisterwerk muur	Geen asbest	-
4. M2 - Pleisterwerk plafond	Geen asbest	-
4.1 Code: M2	Mengmonster	-

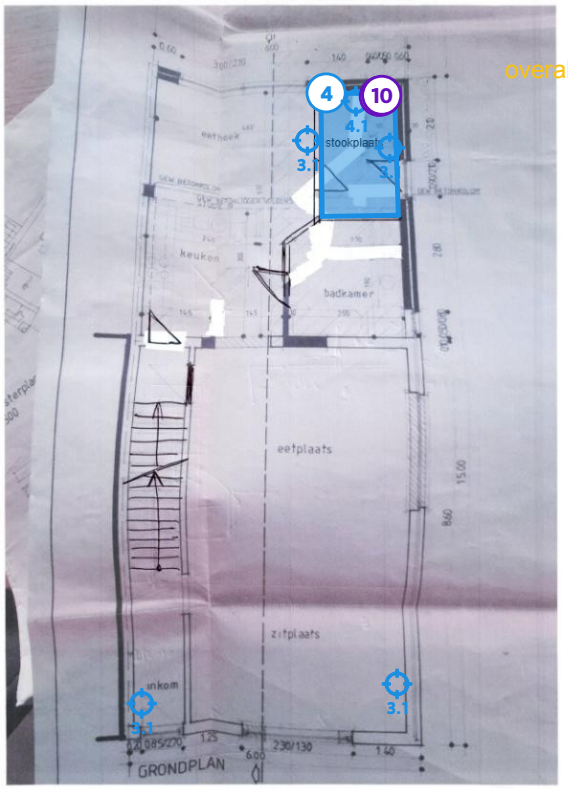
Plan 1.2: Gelijkvloers 0

Beschrijving	Type	Actie
3. M1 - Pleisterwerk muur	Geen asbest	-
3.1 Code: M1	Mengmonster	-
4. M2 - Pleisterwerk plafond	Geen asbest	-
4.1 Code: M2	Mengmonster	-
6. Materialen aan de stookketel - type ATAG condensatieketel bj 2025	Overige ruimte of materiaal	-
10. Leidingisolatie	Overige ruimte of materiaal	-

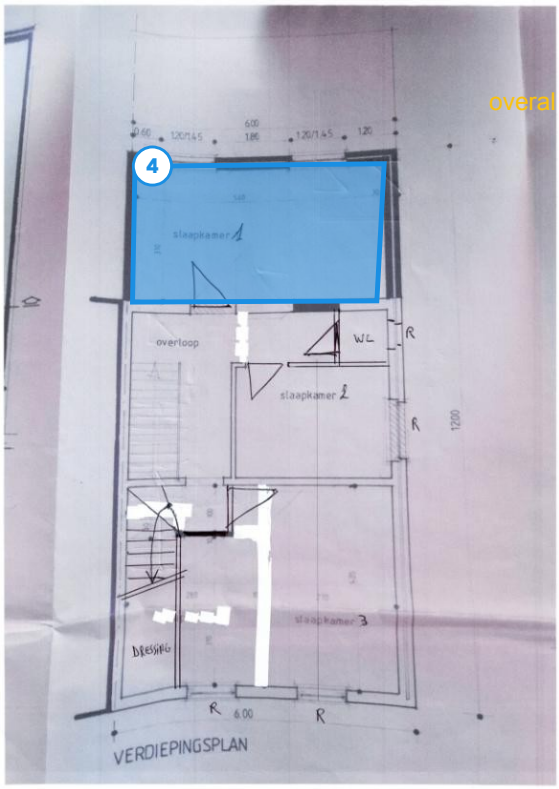
Plan 1.3: Verdiep +1

Beschrijving	Type	Actie
3. M1 - Pleisterwerk muur	Geen asbest	-
4. M2 - Pleisterwerk plafond	Geen asbest	-

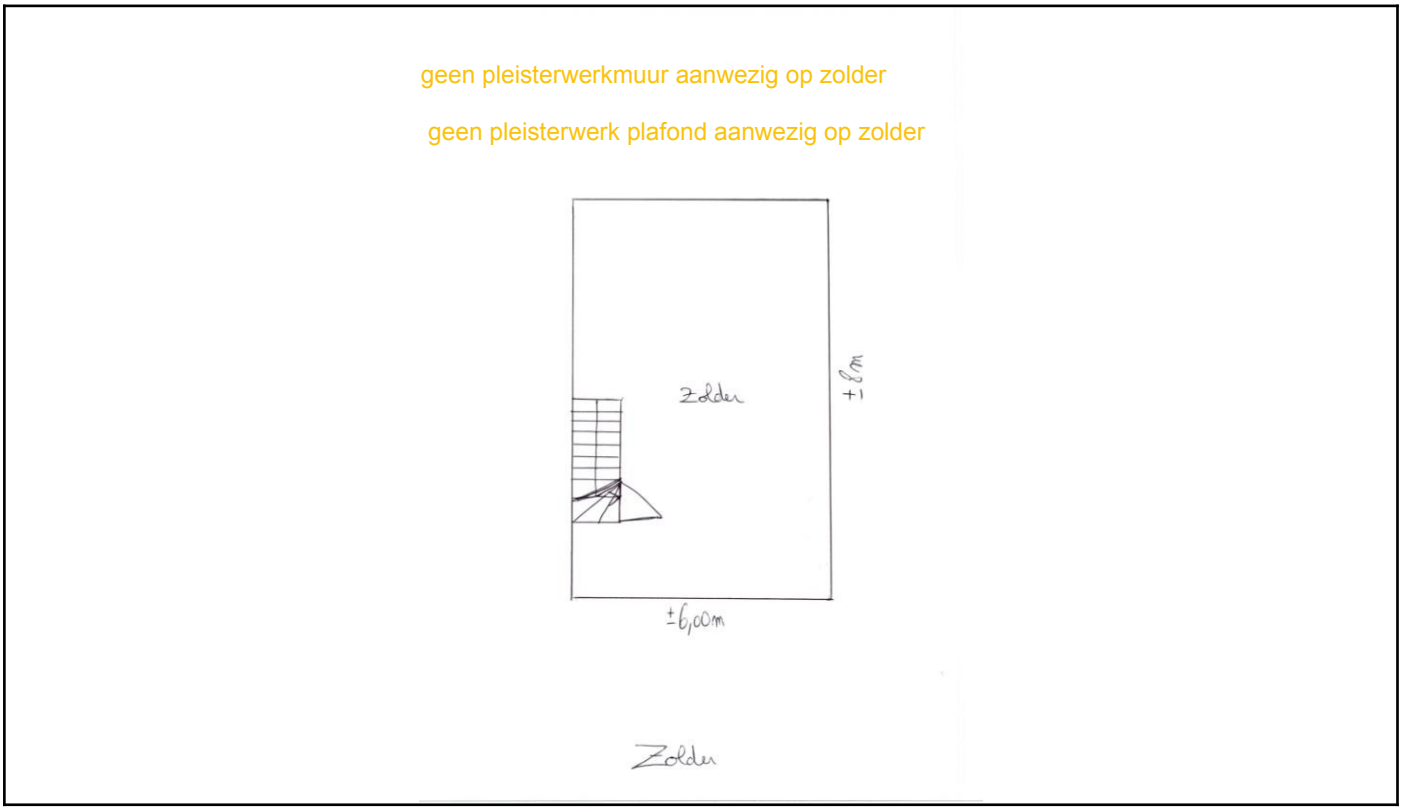
Plan 1.4: Zolder +2

Beschrijving	Type	Actie
3. M1 - Pleisterwerk muur	Geen asbest	-
4. M2 - Pleisterwerk plafond	Geen asbest	-

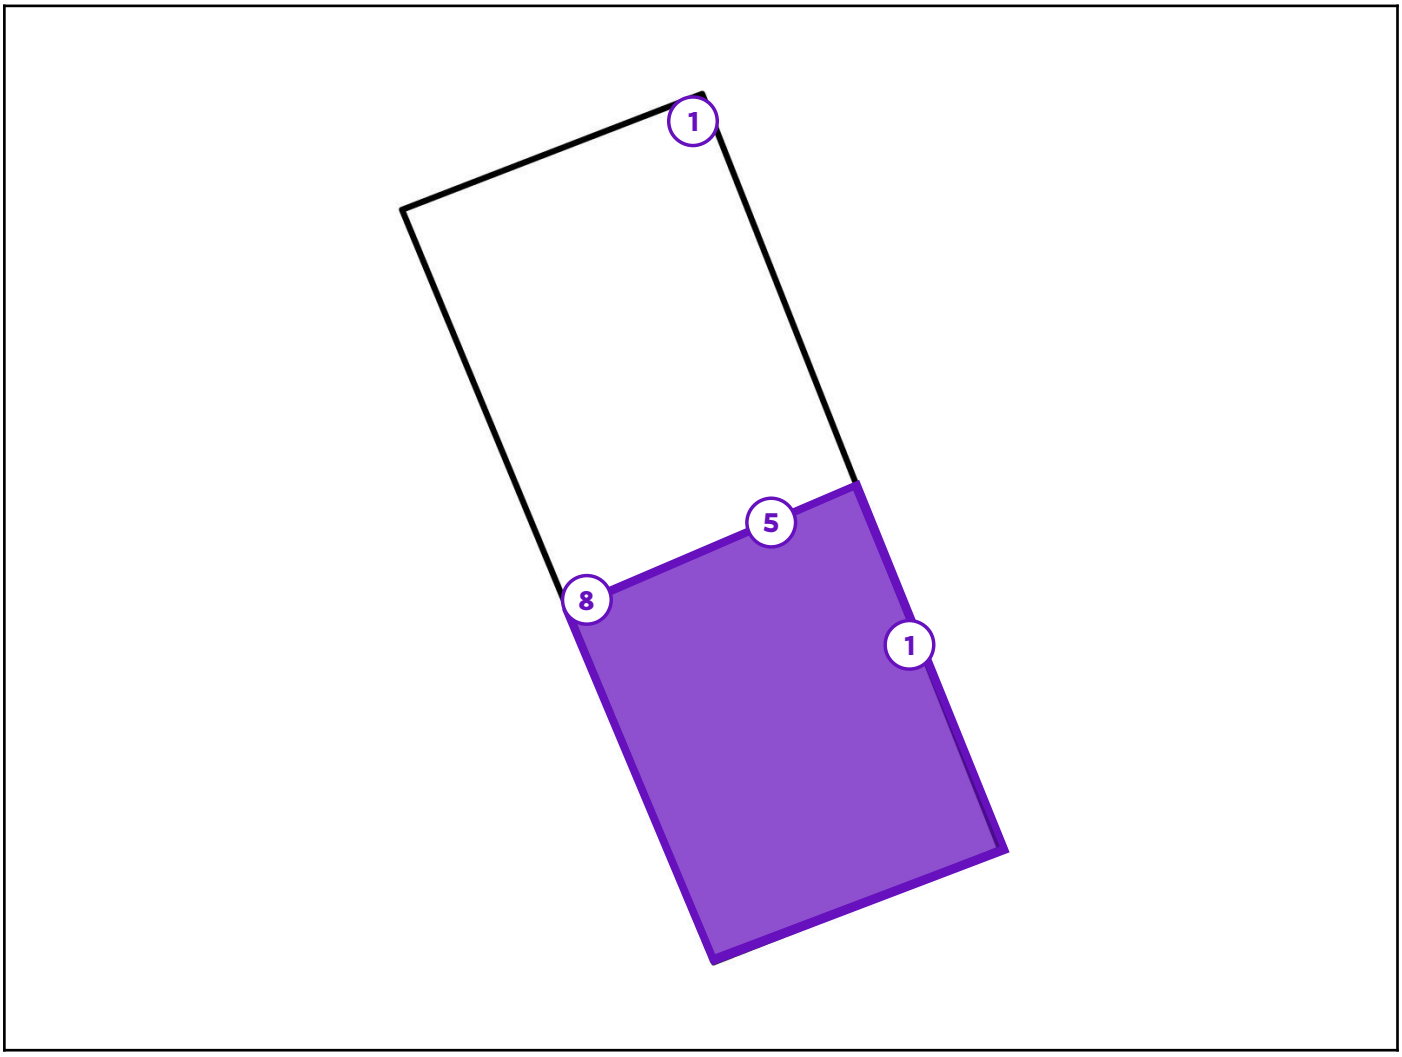
Plan 1.5: Dakenplan

Beschrijving	Type	Actie
1. Binnenkant schouwen, schouwpotten	Beperking	-
5. Dakbedekking in aarde gebakken pannen woning	Overige ruimte of materiaal	-
8. Menuiserite onderdak hellend dak woning	Overige ruimte of materiaal	-

Reden: Het te onderzoeken materiaal situeert zich hoger dan 3,50 m te rekenen vanaf een veilige ondergrond

Uitleg van de asbestdeskundige: De opdrachtgever heeft geen veilig klimmateriaal ter beschikking om de binnenkant van de schouw te inspecteren vanaf het dak. Het is trouwens niet zeker of de schouwpotten weldegelijk inspecteerbaar zijn in de schouw.

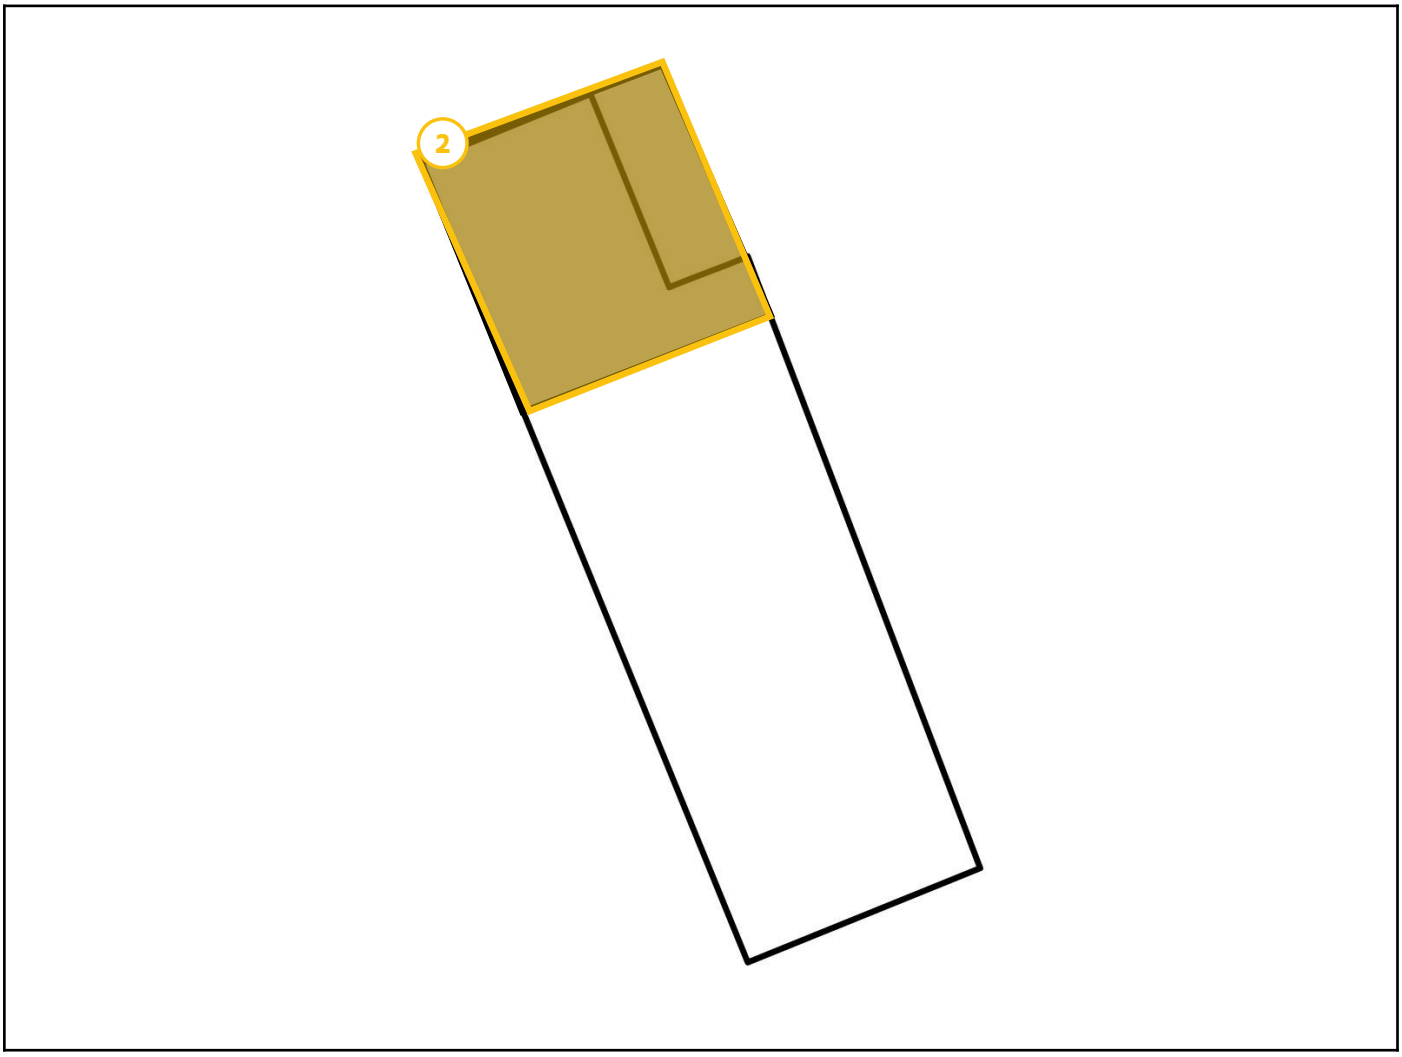
Plan 2.1: Tuinberging plan

Beschrijving	Type	Actie
2. Tuinberging	Uitsluiting	-

Bouwjaar: 2013

Constructies gebouwd vanaf 2001 moeten niet onderzocht worden

Opmerking	Tuinberging werd gebouwd in 2013 zie bewijsfactuur.

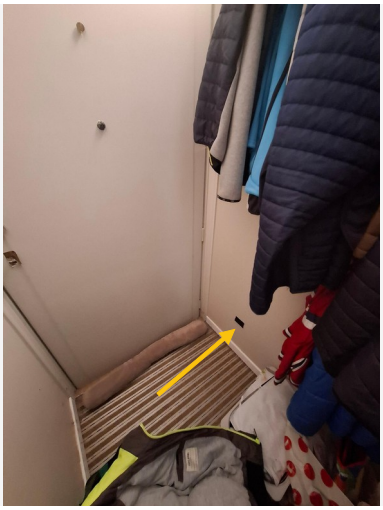
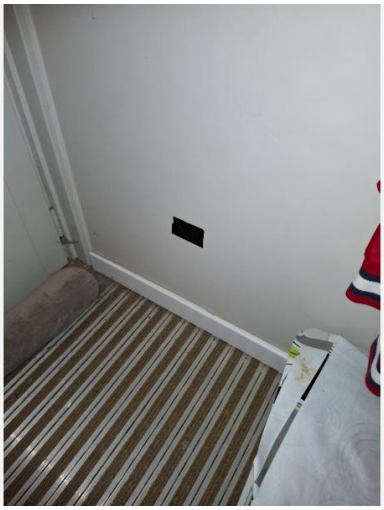
Fiche 3: M1 – Pleisterwerk muur

Geen asbest

#	Type	Referentie	Resultaat
3.1	Mengmonster	M1	Geen asbest

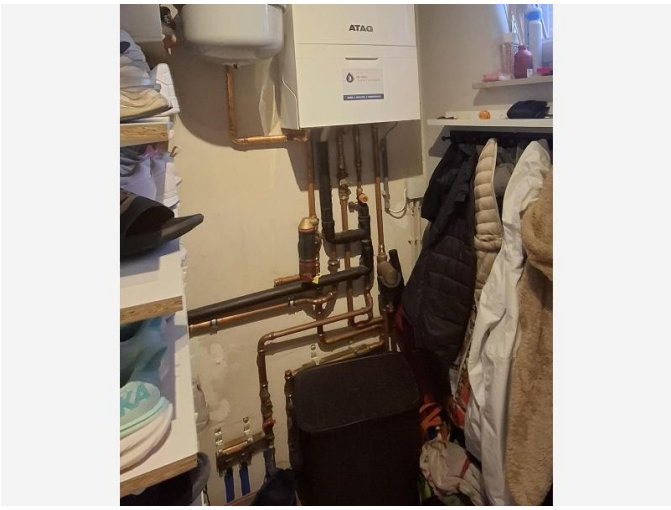
Beschrijving	Notitie	Terug te vinden op plannen
Fiche 9: Materialen die horen bij de liftinfrastructuur	Lift niet aanwezig.	-
Fiche 10: Leidingisolatie	Leidingisolatie nergens aanwezig.	Plan 1.2: Gelijkvloers 0
