Asbestinventarisattest

Dasselt 32, 9400 Ninove

Attestnummer : **20251117-000343.000**
Uitgegeven op : **17.11.2025**
Geldig tot : **17.11.2030**

Niet-asbestveilig

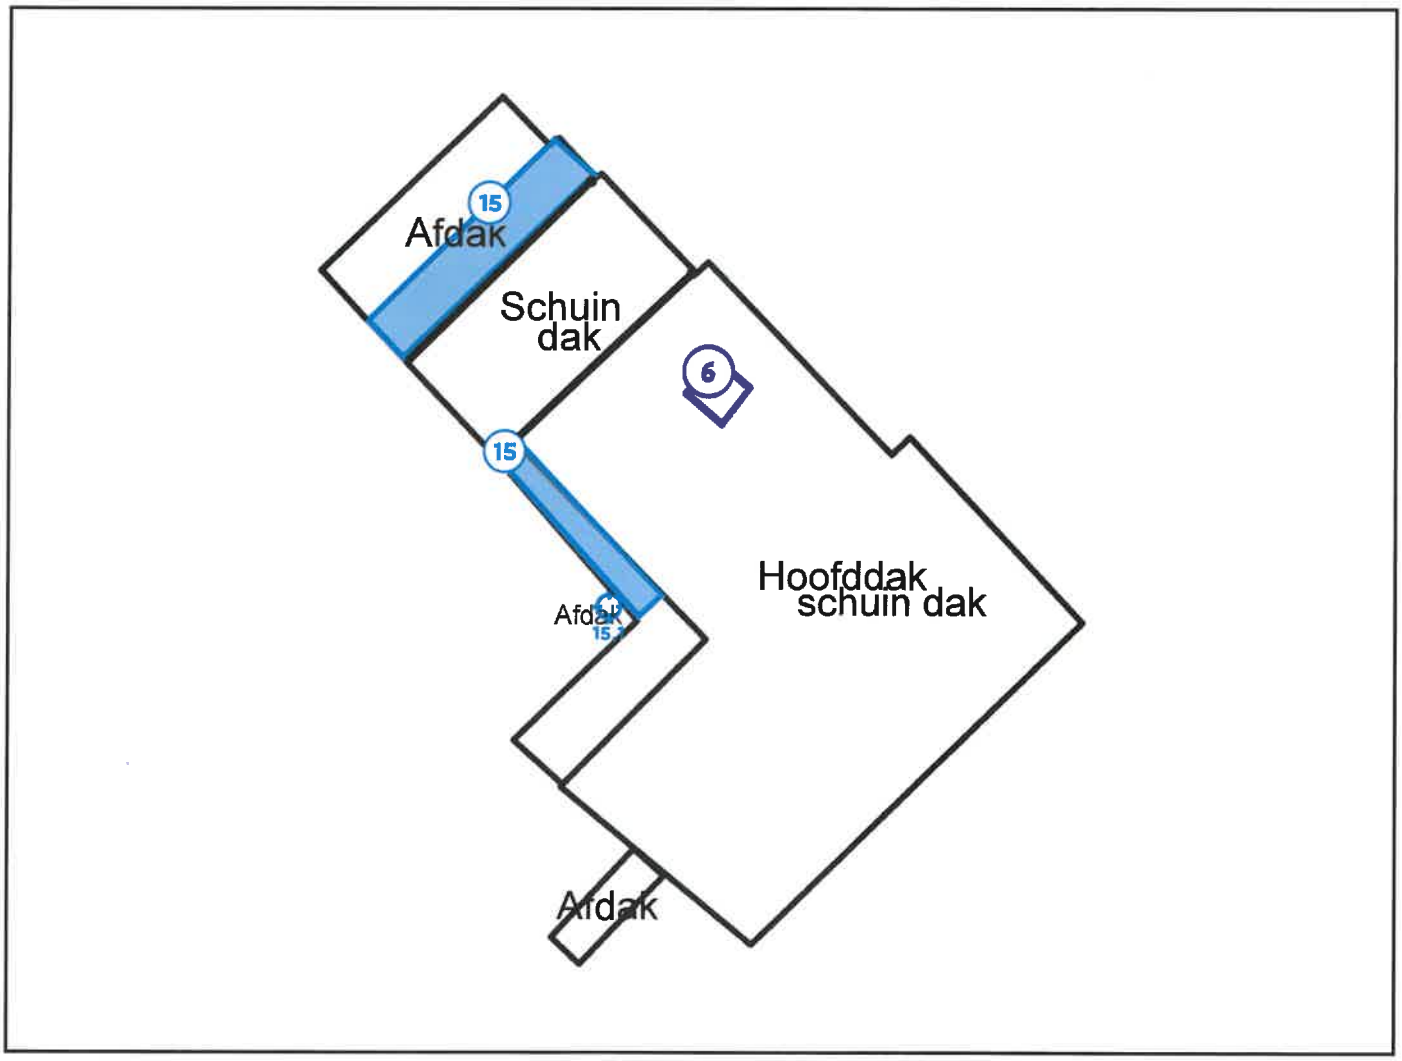
Plan 1.1: Woning + afdak dakplan

Beschrijving	Type	Actie
6. Schoorstenen	Beperking	-
15. Onderdak overkapping en afdak	Geen asbest	-
15.1 Code: DAS-ME DA BIS	Puntmonster	-

Uitleg van de asbestdeskundige: De binnenkant van de schoorsteen kon niet geïnspecteerd worden wegens hoger dan 3,5m van de begane grond.

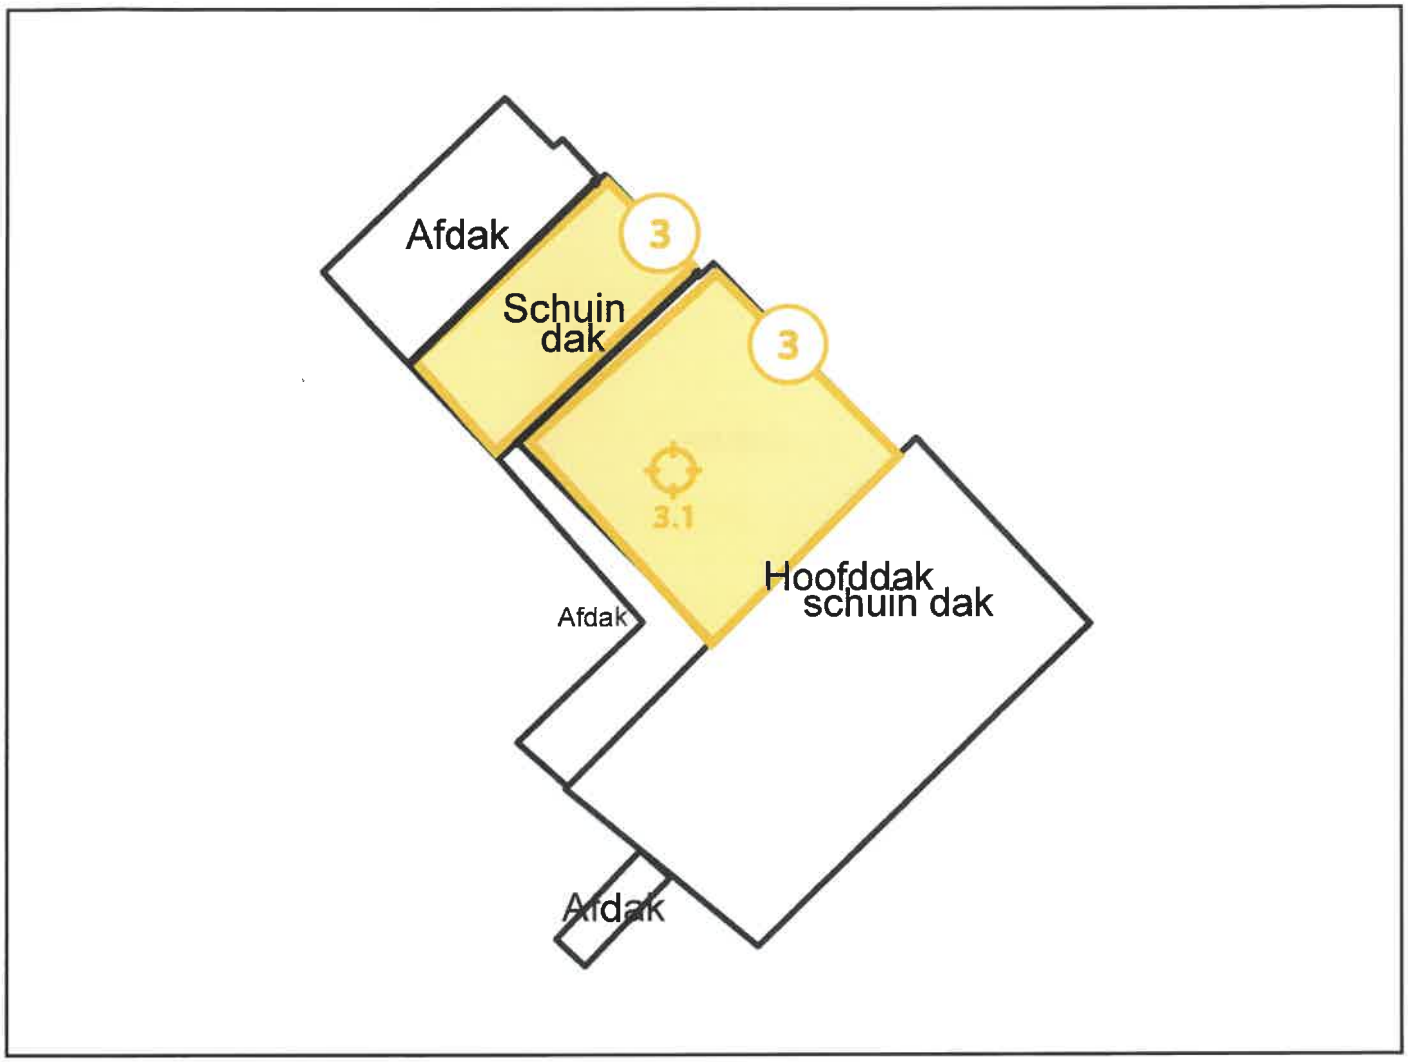
Plan 1.2: Woning + afdak dakplan

Beschrijving	Type	Actie
3. Onderdak woning, werkplaats en bijgebouw	Asbestmateriaal	Zorgvuldig beheren
3.1 Code: DAS-ME DA	Puntmonster	-

Eindbeoordeling materiaalrisico	Laag materiaalrisico en/of verlaagde kans op vezelvrijgave

- Zorg voor een veilig beheer. Vermijd het beschadigen van het asbestmateriaal. Controleer de toestand jaarlijks op wijzigingen.
- Sluit de ruimte luchtdicht af en vermijd het betreden van de ruimte.
- Zorg voor een veilig beheer en verwijder dit asbestmateriaal wanneer het bij werken eenvoudig bereikbaar wordt. Controleer de toestand jaarlijks op wijzigingen.

Vermijd in afwachting het betreden van de zolderruimtes.

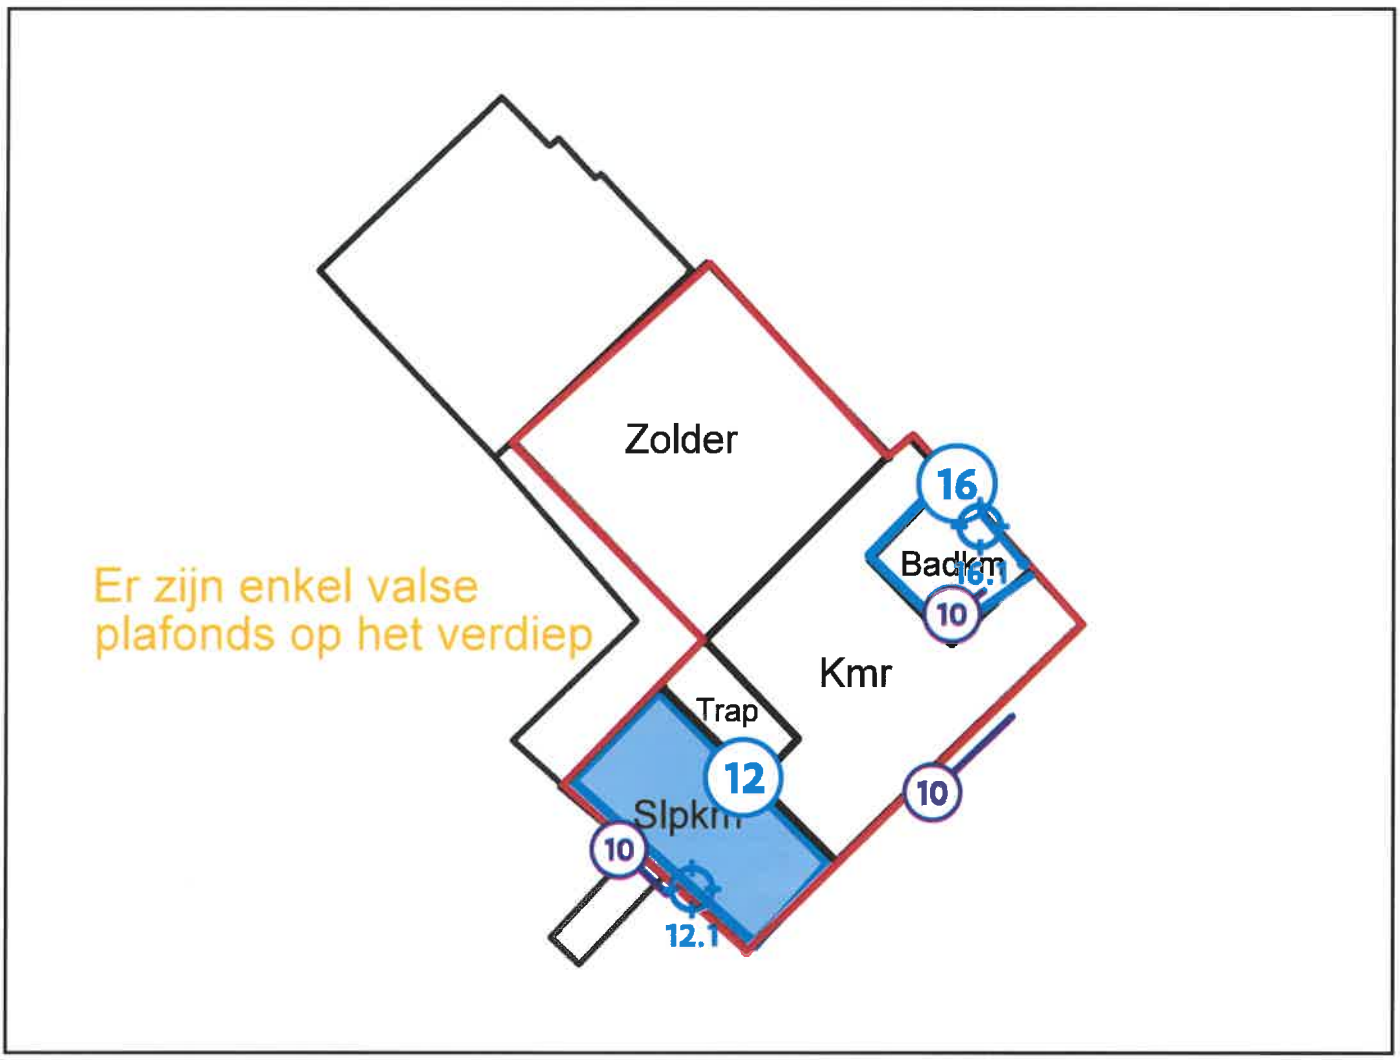
Plan 1.3: 1ste verdiep plan

Beschrijving	Type	Actie
10. Radiators	Advies	-
12. Vinyl slaapkamer	Geen asbest	-
12.1 Code: DAS-VI	Puntmonster	-
13. Pleisterwerk muren	Geen asbest	-
16. Behang badkamer	Geen asbest	-
16.1 Code: DAS-BE	Puntmonster	-

Tussen de elementen van de oudere radiators kan er zich asbesthoudend materiaal bevinden zoals pakkingen en dichtingen.

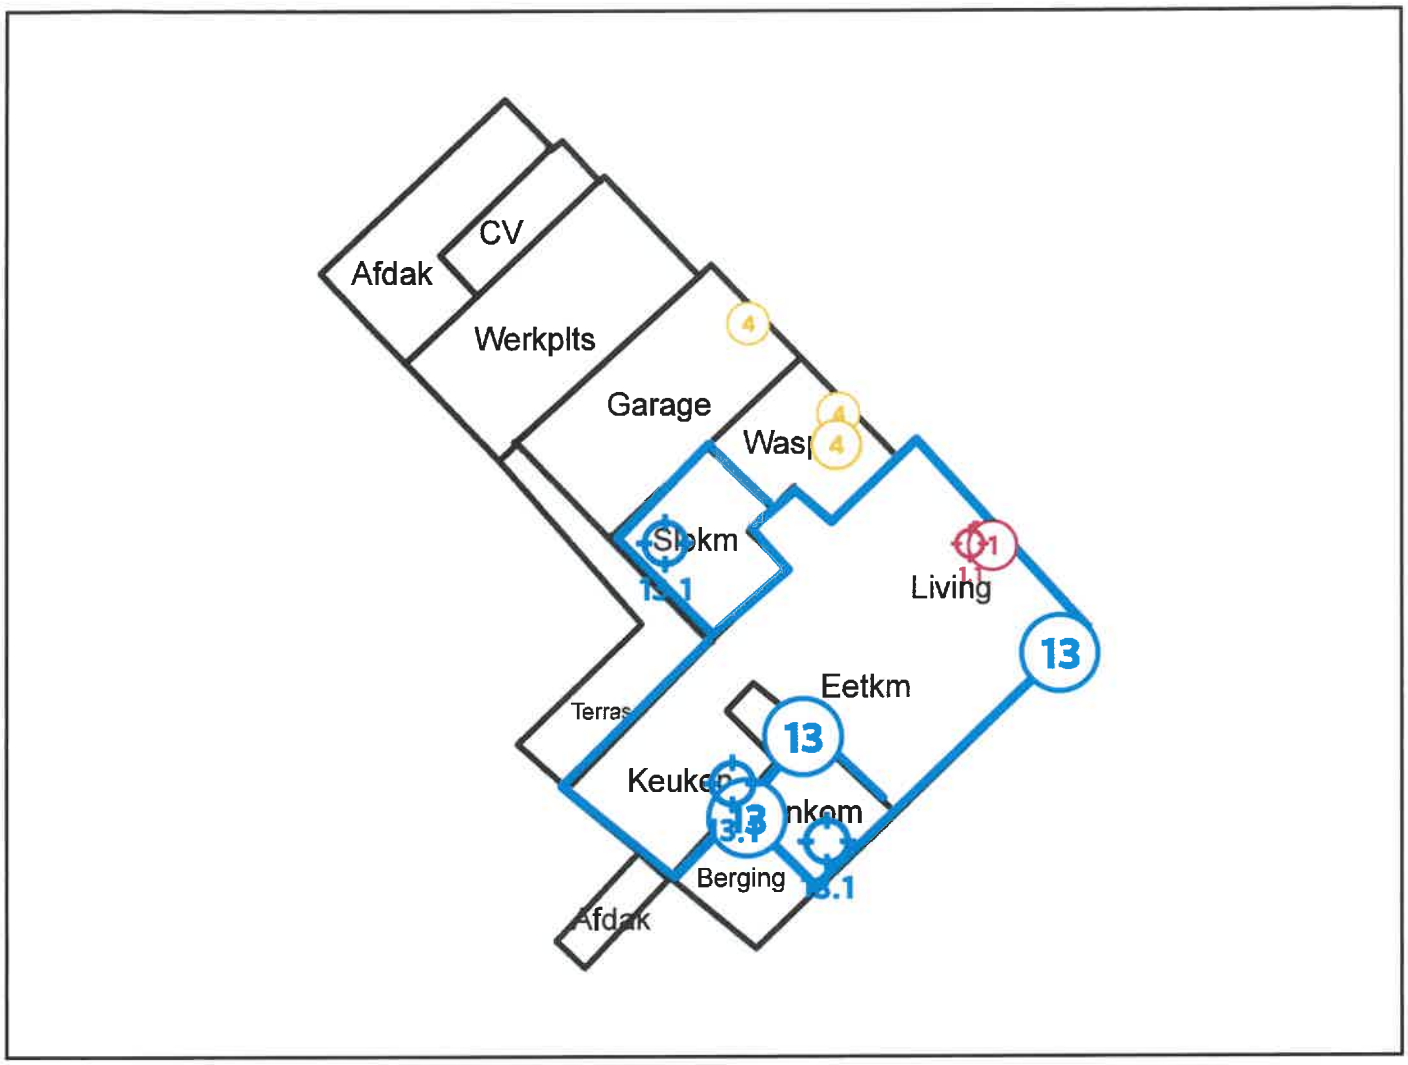
Plan 1.4: Gelijkvloers plan

Beschrijving	Type	Actie
1. Koord kachel	Asbestmateriaal	Dringend verwijderen
1.1 Code: DAS-KO KA	Puntmonster	-
4. Bakeliet	Asbestmateriaal	Zorgvuldig beheren
13. Pleisterwerk muren	Geen asbest	-
13.1 Code: DAS-PLM	Mengmonster	-

Eindbeoordeling materiaalrisico	Hoog materiaalrisico en/of hoge kans op vezelvrijgave

Gebondenheid	Categorie 3: niet-hechtgebonden met weinig of geen matrix
Asbestsoort (vezeltype)	Alleen chrysotiel
Asbestconcentratie	Hoog (>= 50%)
Afschermingsgraad van het gehele materiaal	Geheel of deels (ook) vrij aan binnenluchtstromen
Toestand van het materiaal	Matig beschadigd, matig verweerd

- Zorg voor een veilig beheer. Vermijd het beschadigen van het asbestmateriaal. Controleer de toestand jaarlijks op wijzigingen.
- Verwijder dit asbestmateriaal zo snel mogelijk. Volg de toestand goed op.

Vermijd in afwachting het gebruik van de kachel alsook het openen van de deurtjes.

Breng ook signalisatie aan.

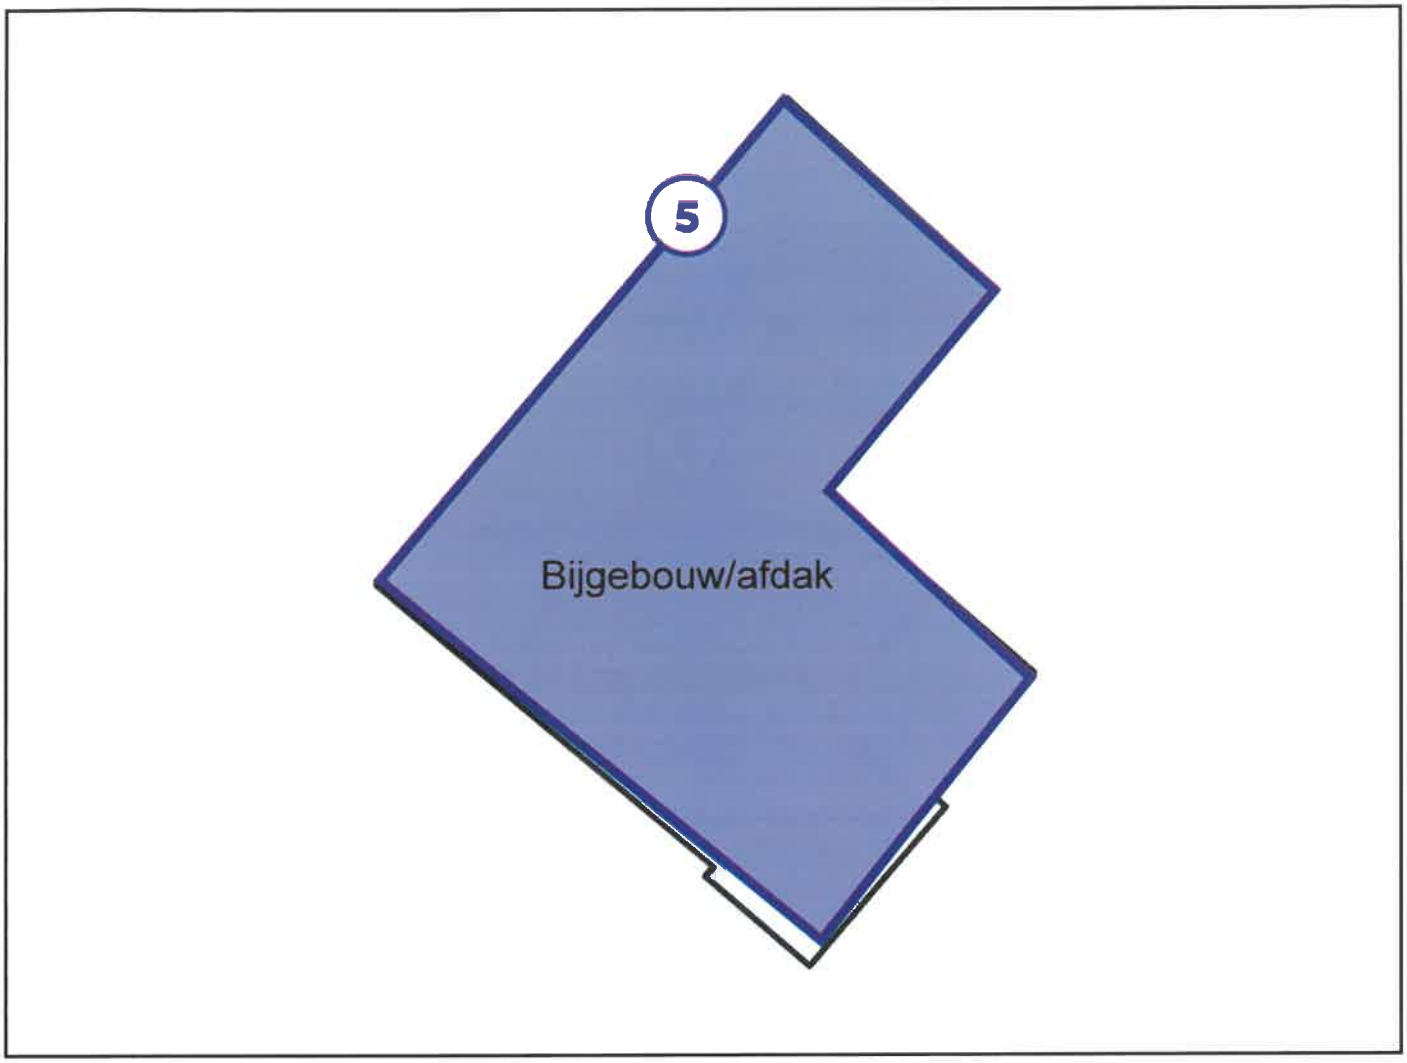
Plan 2.1: Bijgebouw/afdak plan

Beschrijving	Type	Actie
5. Bijgebouw/afdak	Beperking	-

Uitleg van de asbestdeskundige: Visueel is er een ingestort dak terug te vinden maar volgens de eigenaar zou er vroeger een constructie gestaan hebben.

Aan de achterzijde zijn nog restanten van draagstructuren waarneembaar.

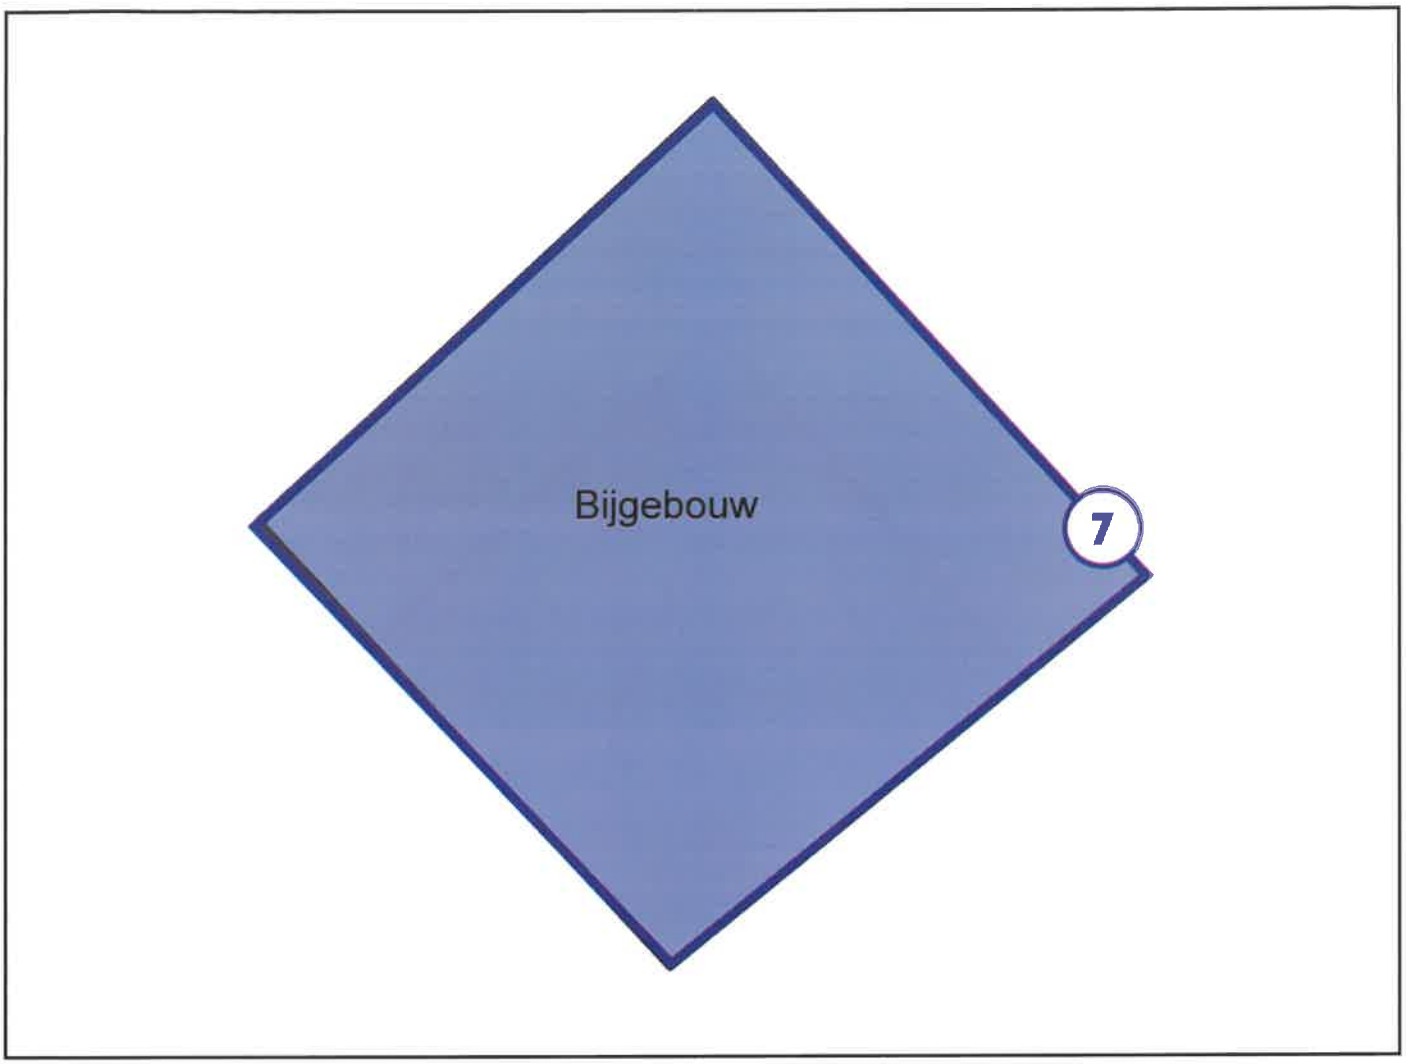
Plan 3.1: Bijgebouw plan

Beschrijving	Type	Actie
7. Bijgebouw	Beperking	-

Uitleg van de asbestdeskundige: Het bijgebouw kon niet betreden worden wegens volgestouwd met vermoedelijk hout en houtzaagsel.

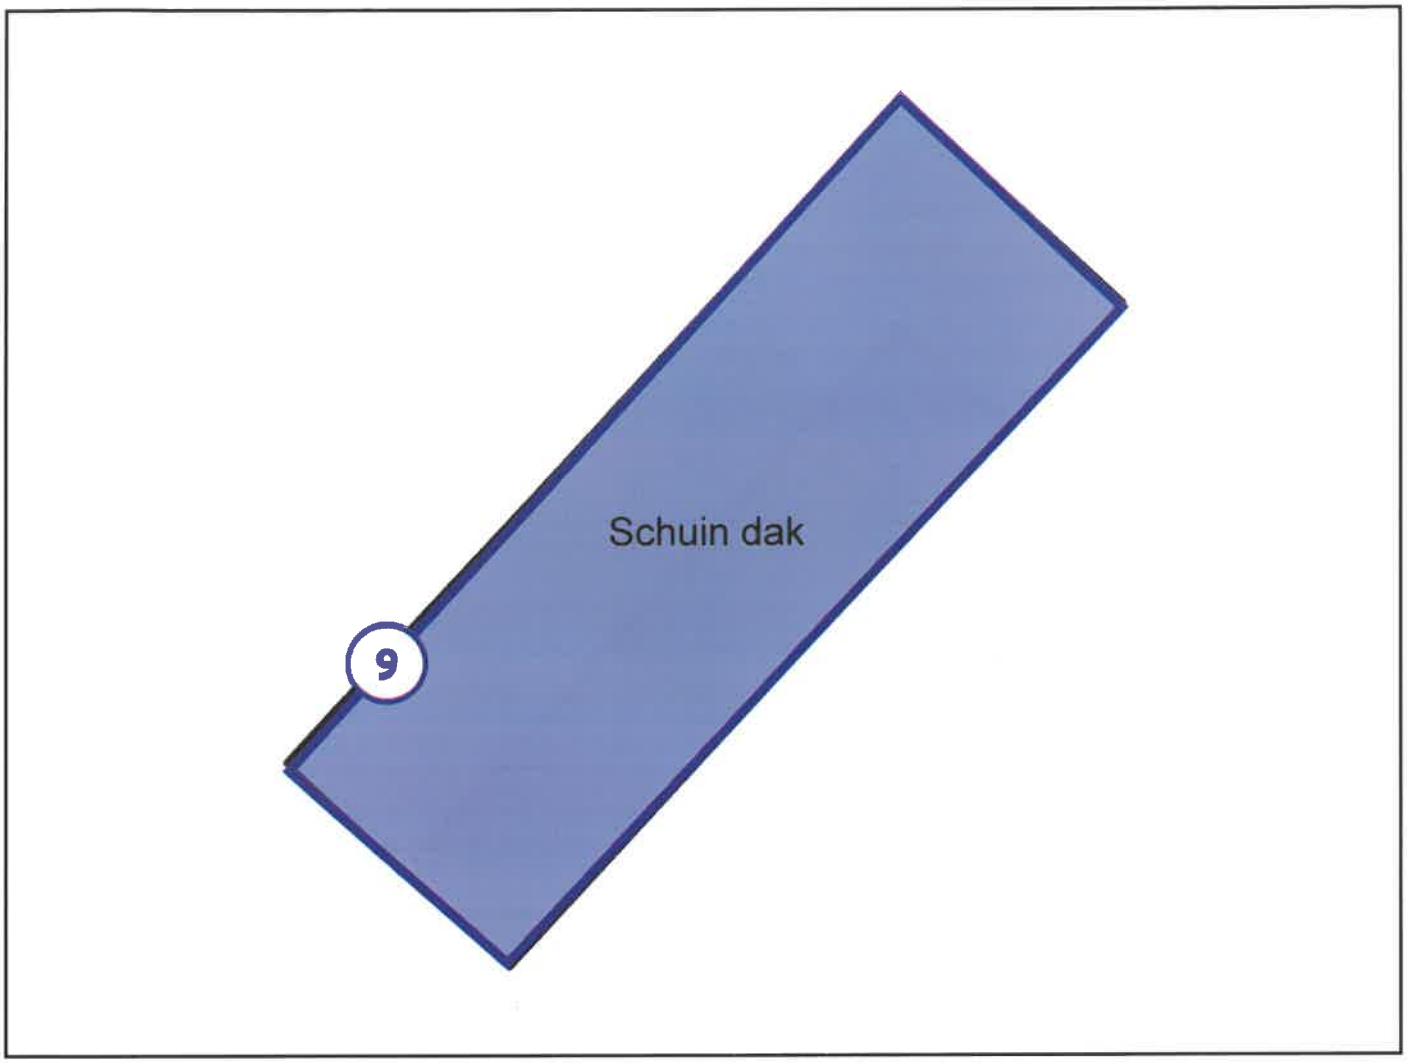
Plan 4.1: Chalet dakplan

Beschrijving	Type	Actie
9. Onderdak chalet	Advies	-

De chalet staat op instorten maar door de gaten in de buitenschil kon een onderdak worden waargenomen.

Vermoedelijk gaat het om dezelfde cementplaten als deze van het onderdak van de woning.

Staalname is noodzakelijk om deze platen uit te sluiten als asbesthoudend.

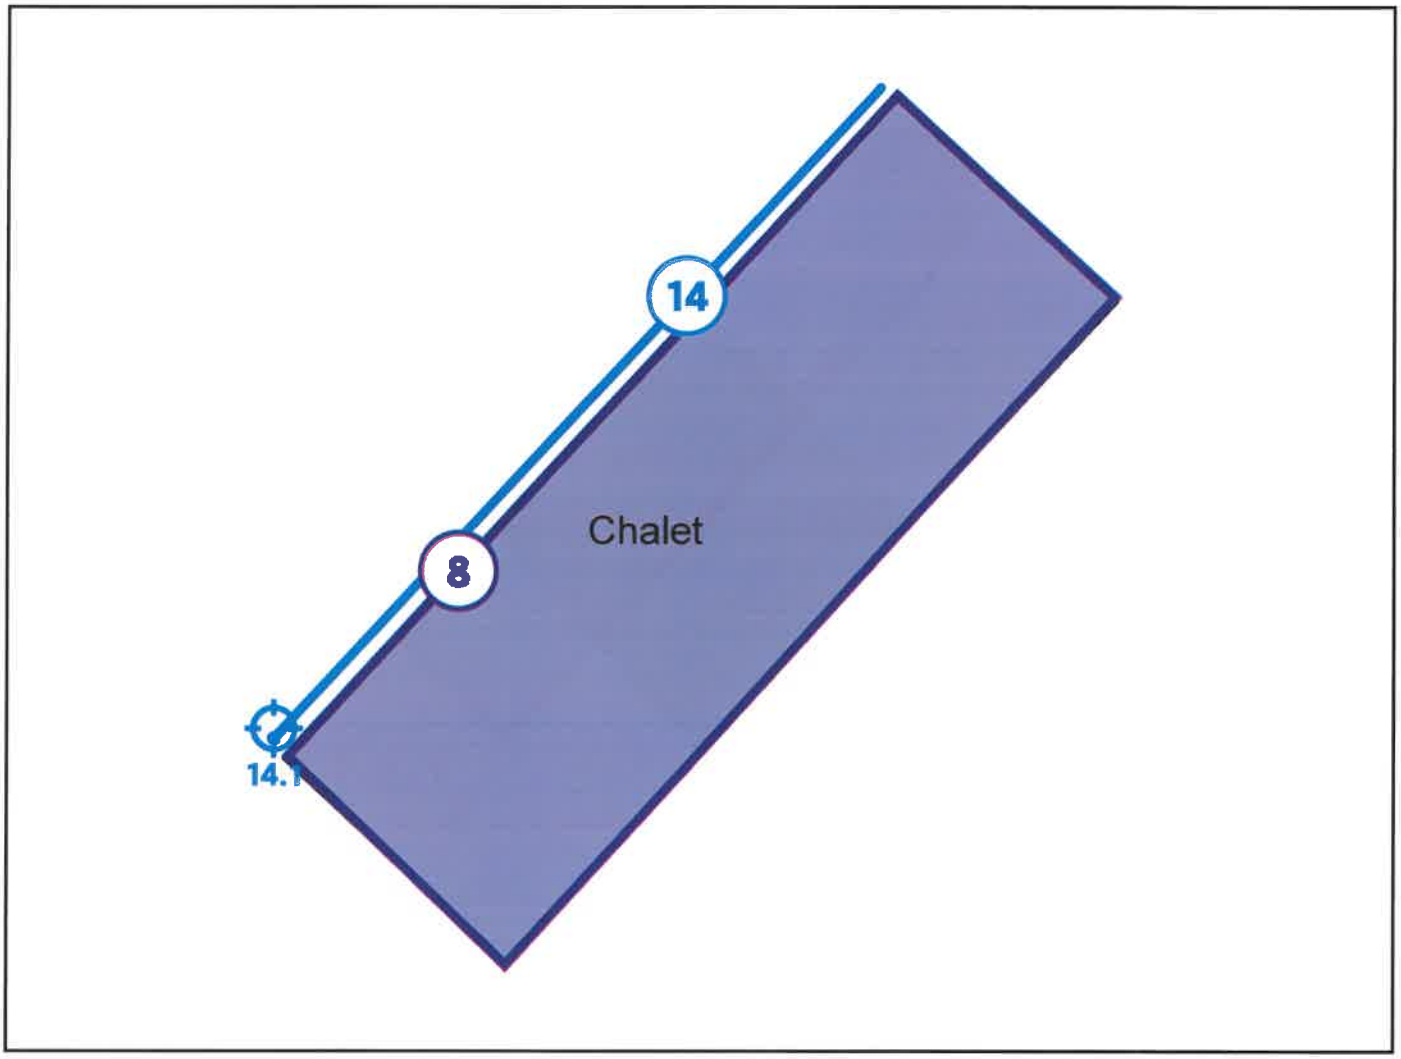
Plan 4.2: Chalet plan

Beschrijving	Type	Actie
8. Chalet	Beperking	-
14. Cementplaten chalet	Geen asbest	-
14.1 Code: DAS-PL	Puntmonster	-

Uitleg van de asbestdeskundige: Het gebouw staat op instorten en helt flink naar achteren.

Er kon wel een blik worden geworpen via de beschadigingen en er kon een onderdak worden waargenomen.

Mogelijks gaat het om dezelfde onderdakplaten als in de woning.

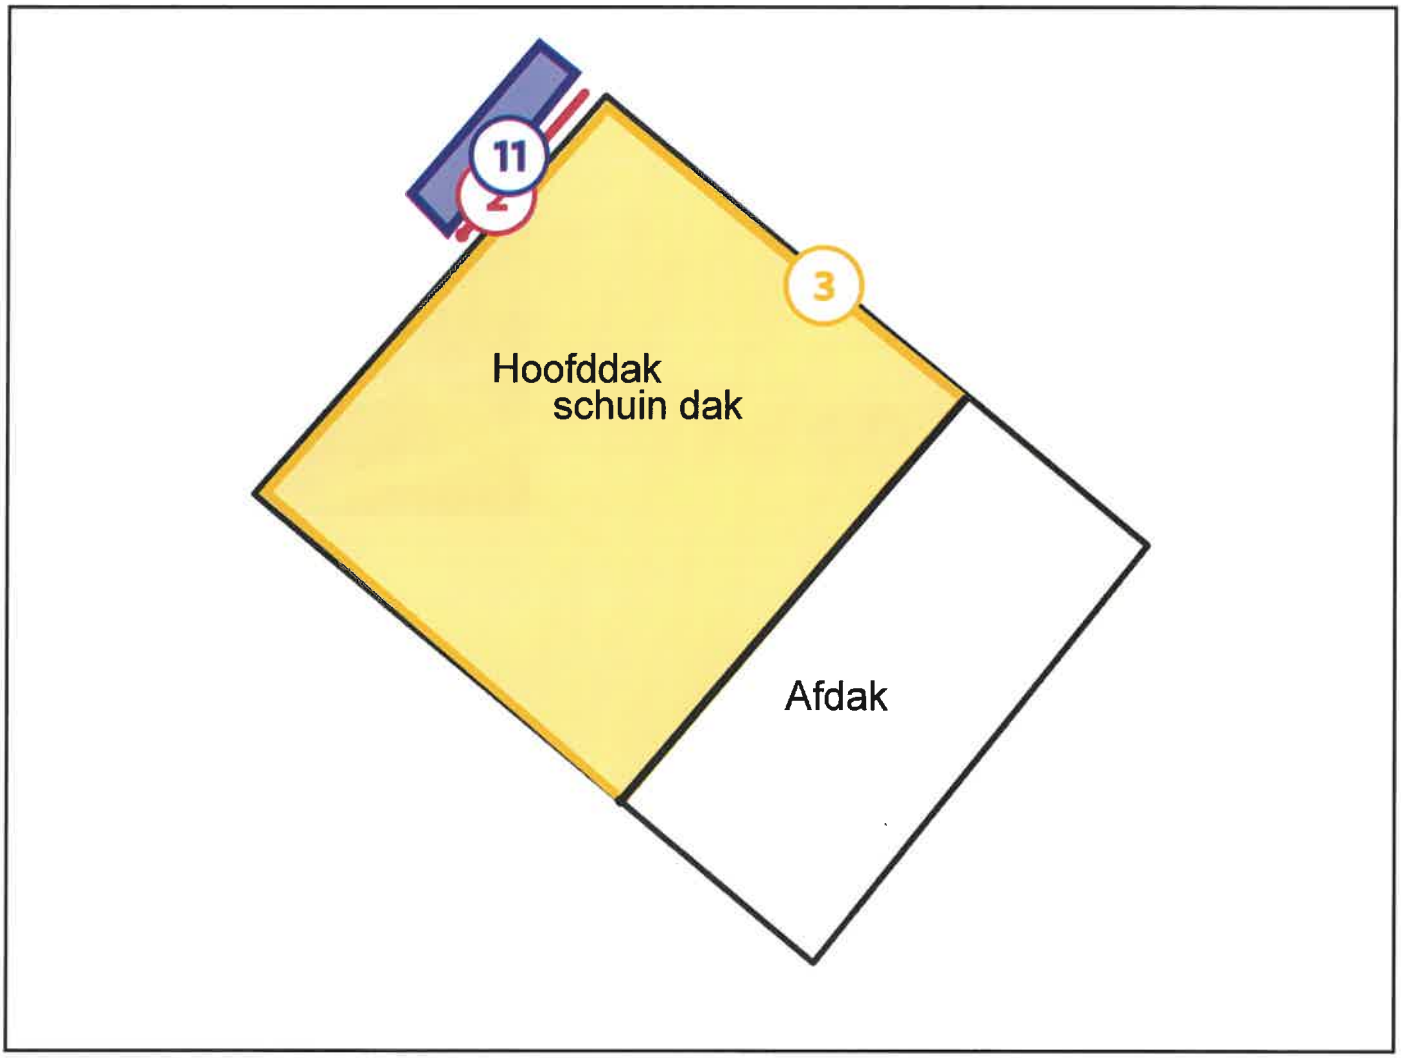
Plan 5.1: Bijgebouw + afdak dakplan

Beschrijving	Type	Actie
2. Afvalzone golf- en cementplaten	Asbestmateriaal	Dringend verwijderen
3. Onderdak woning, werkplaats en bijgebouw	Asbestmateriaal	Zorgvuldig beheren
11. Afdruipzone golfplaten en cementplaten chalet	Advies	-

- Verwijder het asbestafval.
- Vermijd het bewerken of het intensief betreden (belopen, rijden, ...) van de verontreinigde zone. Is dit niet mogelijk vraag dan advies aan een erkend bodemsaneringsdeskundige voor verdere maatregelen.
- Voer bijkomende staalname(s) uit.

Vermijd in afwachting de gecontamineerde zones rond de asbestafval.

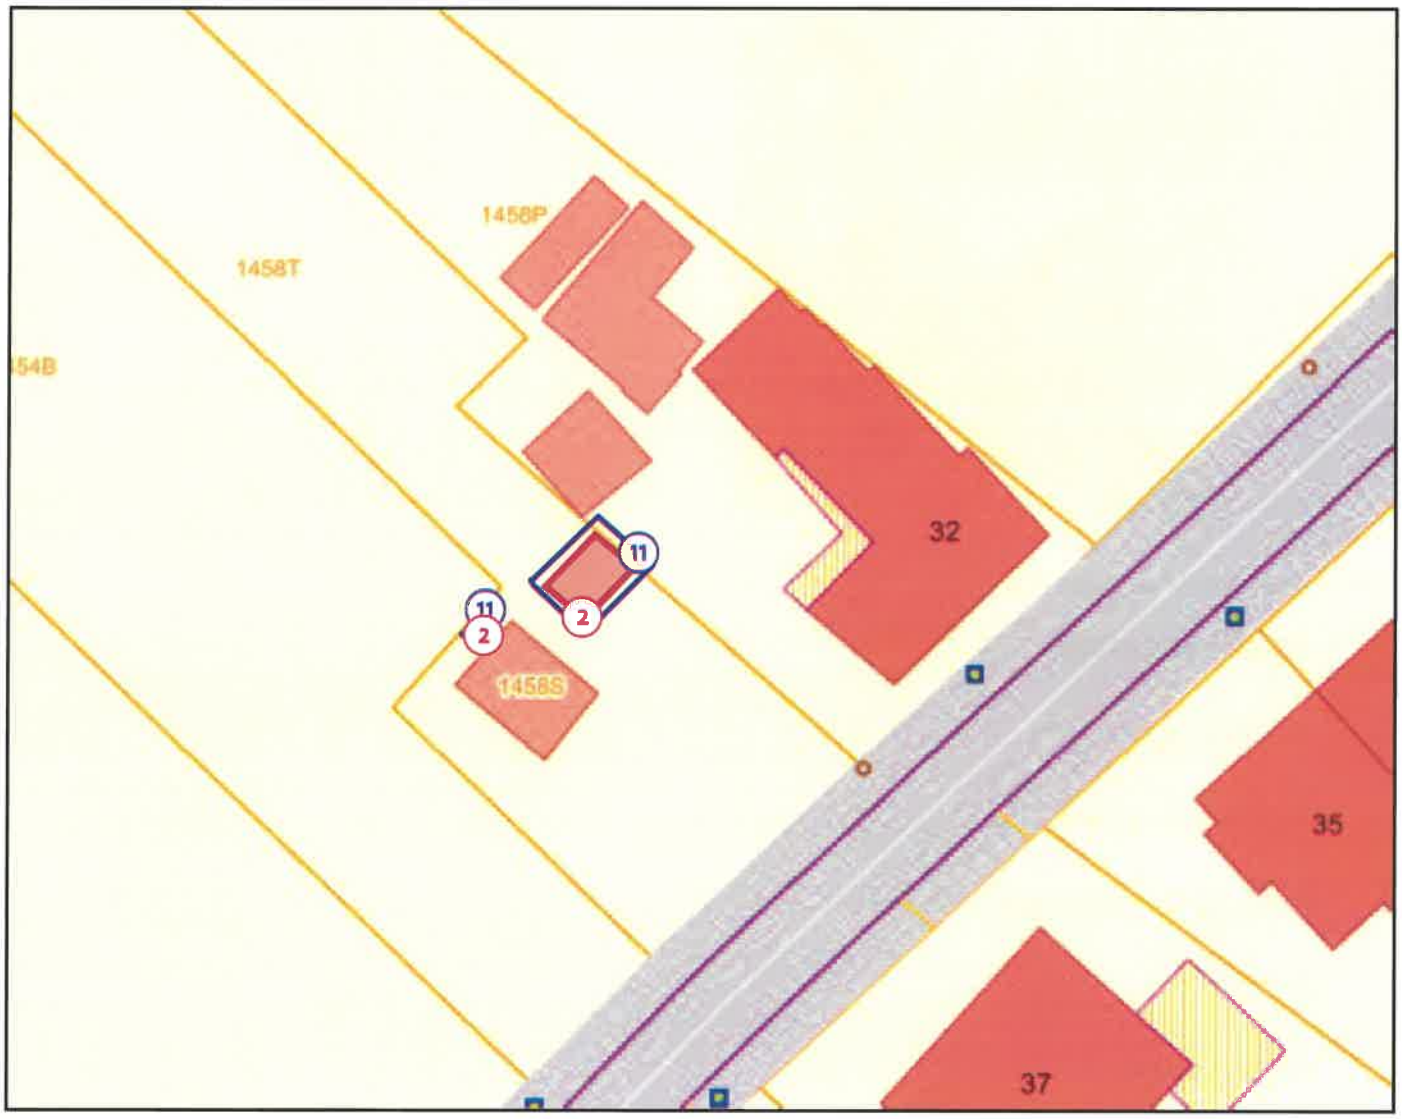
Plan 6.1: Vaststellingen buiten de constructies

Beschrijving	Type	Actie
2. Afvalzone golf- en cementplaten	Asbestmateriaal	Dringend verwijderen
11. Afdruipzone golfplaten en cementplaten chalet	Advies	-

Beschrijving	Afvalzone golf- en cementplaten
Type afvalstof	Betreft stock-voorraad of gedemonteerde asbestmaterialen
Aanwezige resten	Golfplaten en cementplaten in de tuin.
Omgeving	Buiten
Primaire drager	Onderdelen - stock
Asbestmaterialen	• Dak- en gevelbekleding - Golfplaat • Plaat, paneel, tablet - Generiek
Bindmiddel van asbestmateriaal	Cement
Gebondenheid op basis van bindmiddel	Hecht
Hoeveelheid (gewicht - aantal)	• 200,00 kg - 1 stuk
Totaal gewicht	200,00 kg
Eenvoudig bereikbaar	Ja
Identificatiemethode	De asbestdeskundige beoordeelt het materiaal als asbestverdacht en dus asbesthoudend, en dit zonder monstername.
Opmerking	Staalname is noodzakelijk op deze toepassingen uit te sluiten als asbesthoudend. De golfplaten zijn nergens in de woning als dakbedekking waarneembaar.

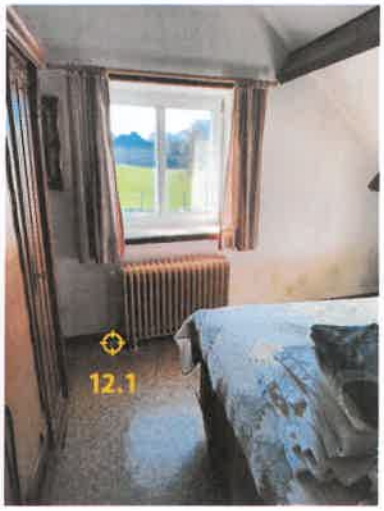
Fiche 12: Vinyl slaapkamer

Geen asbest
