# Asbestinventarisattest

Knipperhoek 41, 9450 Haaltert

Attestnummer : **20261026-000571.000**
Uitgegeven op : **26.10.2026**
Geldig tot : **26.10.2031**

## Niet-asbestveilig

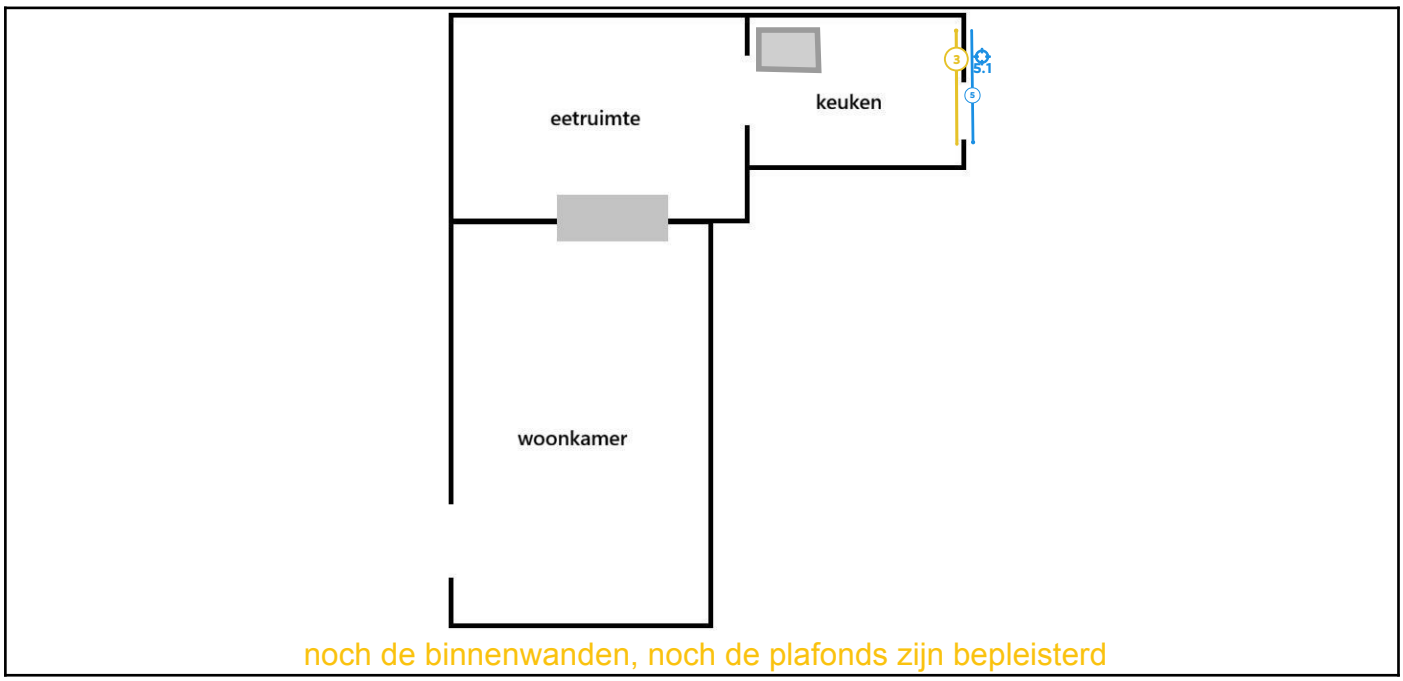
# Plan 1.1: verdiep -1

| Beschrijving | Type | Actie |
|---|---|---|
| 1. thermische buisisolatie | Asbestmateriaal | Dringend verwijderen |
| 3. mastiek oude ramen | Asbestmateriaal | Zorgvuldig beheren |

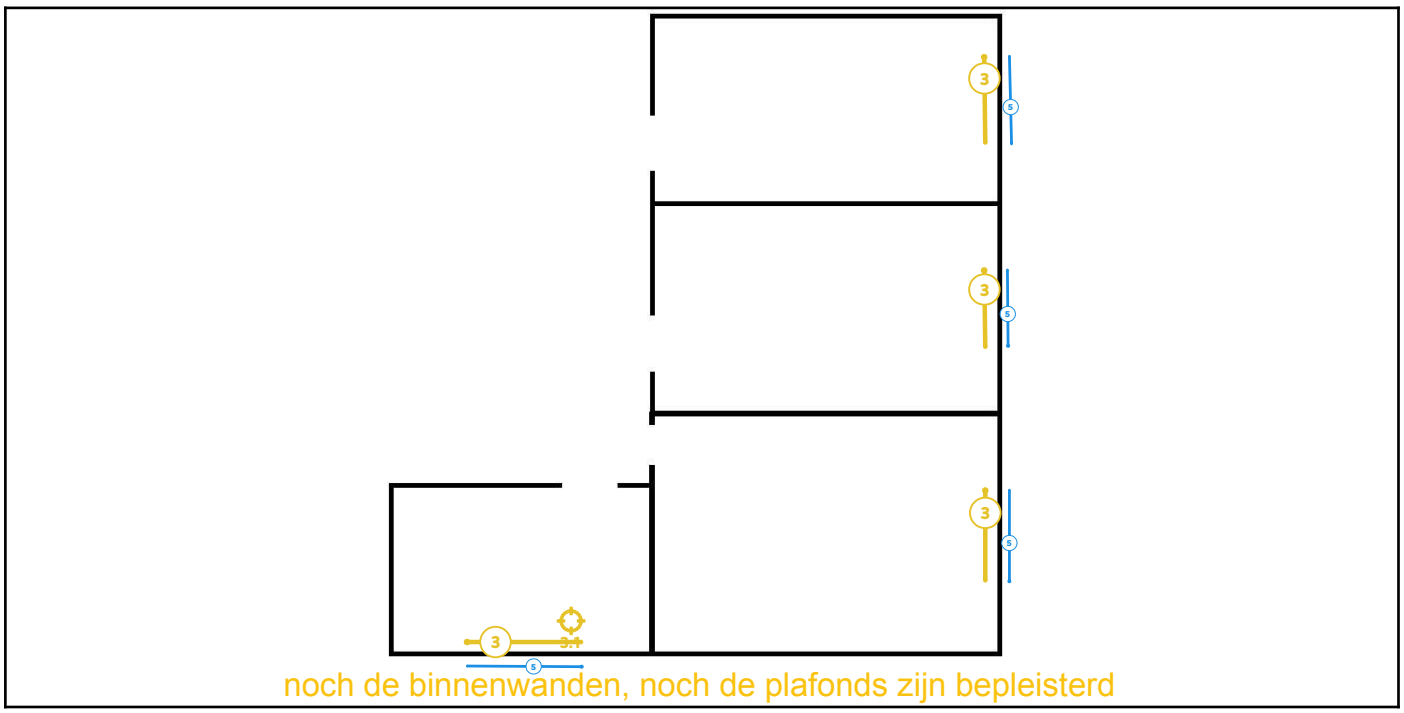
# Plan 1.2: gelijkvloers

| Beschrijving | Type | Actie |
|---|---|---|
| 3. mastiek oude ramen | Asbestmateriaal | Zorgvuldig beheren |

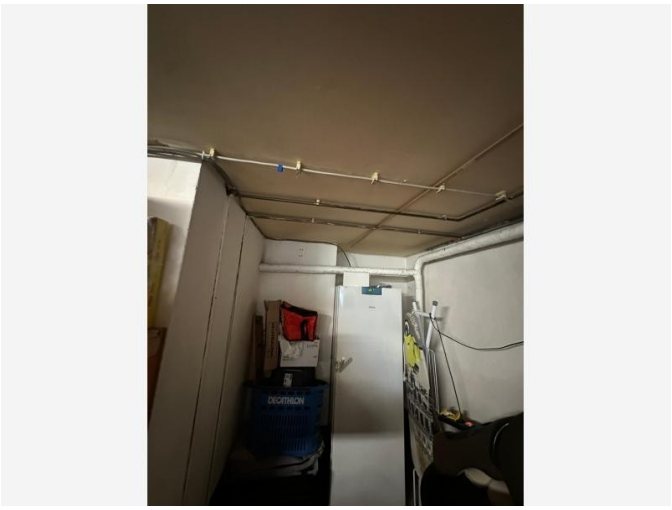
# Fiche 1: thermische buisisolatie

Asbestmateriaal

| **Eindbeoordeling materiaalrisico** | Hoog materiaalrisico en/of hoge kans op vezelvrijgave |

| **Gebondenheid** | Categorie 2: niet-hechtgebonden met matrix |
| **Asbestsoort (vezeltype)** | Amfibool aanwezig, uitgezonderd crocidoliet |
| **Asbestconcentratie** | Hoog (>= 50%) |
| **Afschermingsgraad van het gehele materiaal** | Geheel of deels vrij aan de binnenlucht, maar geen contact met binnenluchtstromen |
| **Toestand van het materiaal** | Matig beschadigd, matig verweerd |

| # | Type | Referentie | Resultaat |
|---|---|---|---|
| 1.1 | Mengmonster | TBI | Amosiet |

| **Opmerking** | De hoeveelheid is geschat. Omwille van de beperkte hoeveelheid werden de rechte stukken en bochten niet apart bemonsterd. |

Dringend verwijderen

- Verwijder dit asbestmateriaal zo snel mogelijk. Volg de toestand goed op.

- Hermetische zone (erkend asbestverwijderaar)
  Verwijderingsvoorschriften volgens Codex over het welzijn op het werk Art. VI.3-61.
