Asbestinventarisattest

Lispersteenweg 232, 2500 Lier

Attestnummer : **20221205-000026.000**
Uitgegeven op : **05.12.2022**
Geldig tot : **05.12.2032**

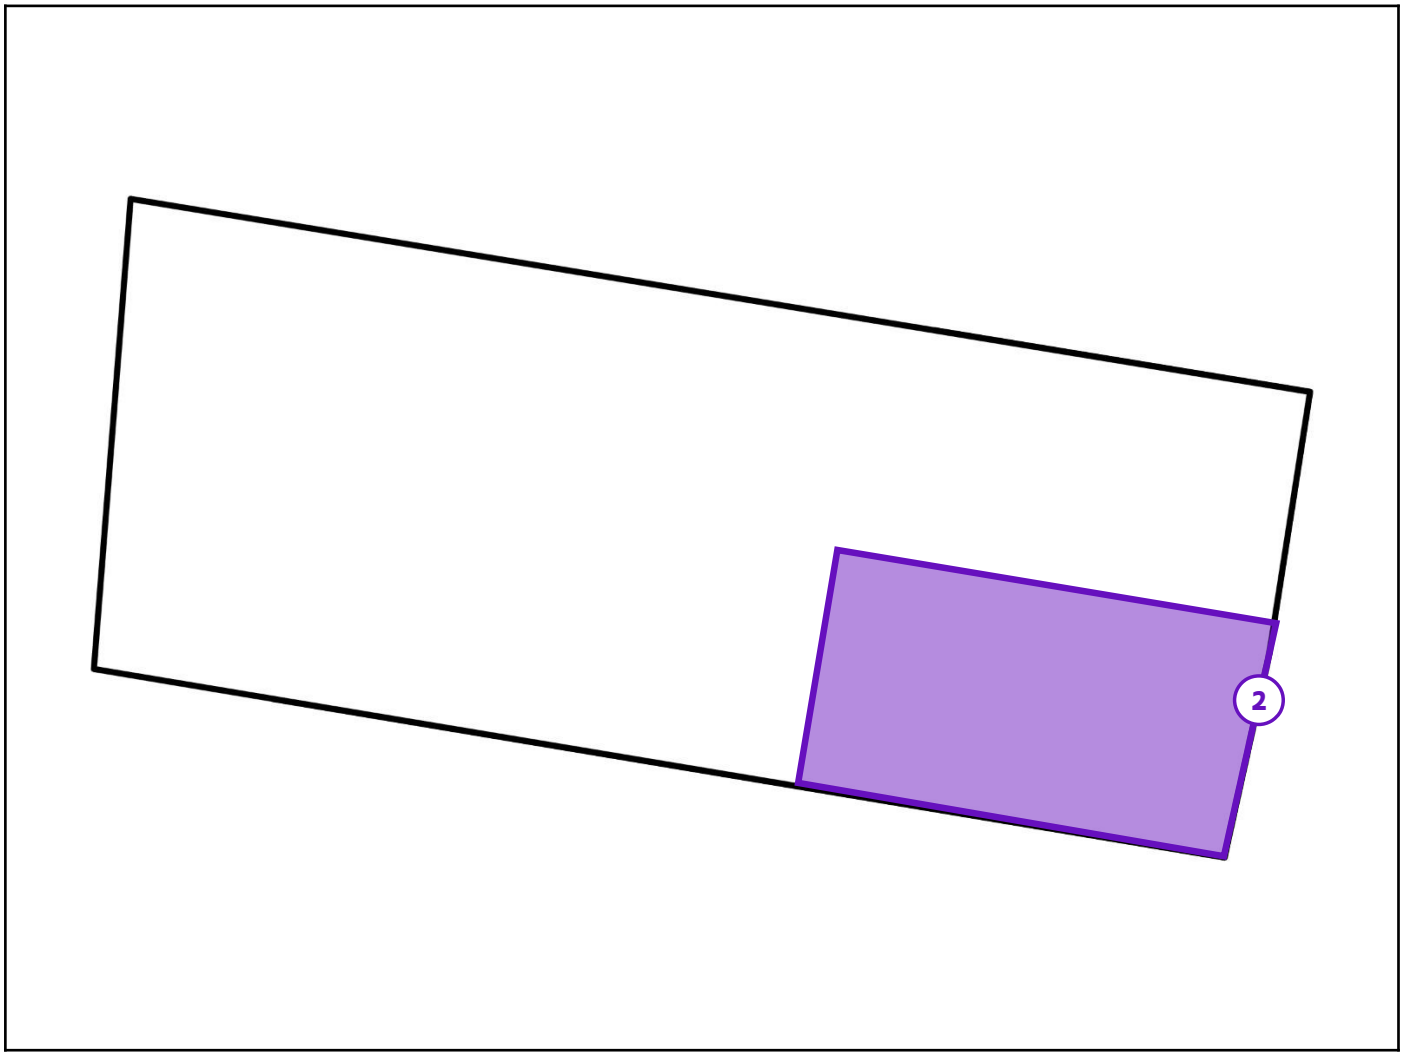
Plan 1.2: 1ste verdieping

Beschrijving	Type	Actie
2. Roofing plat dak	Advies	-

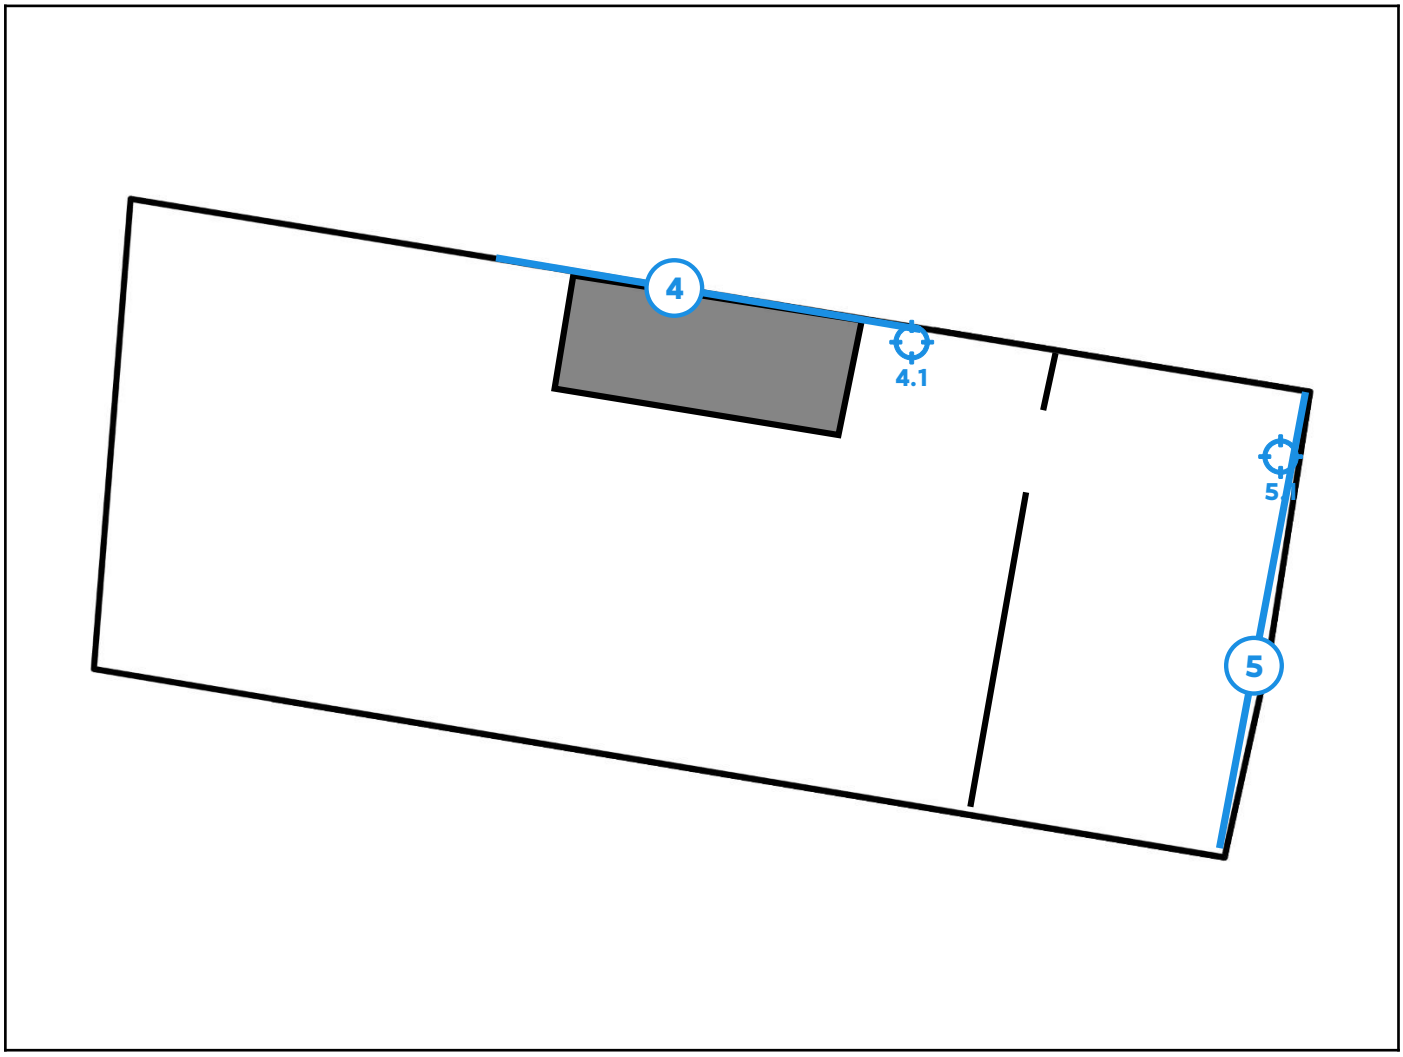
Plan 1.3: 2de verdieping

Beschrijving	Type	Actie
4. Pleisterwerk muren	Geen asbest	-
4.1 Code: MM1	Mengmonster	-
5. Oude steenachtige bezetting	Geen asbest	-
5.1 Code: MM2	Mengmonster	-

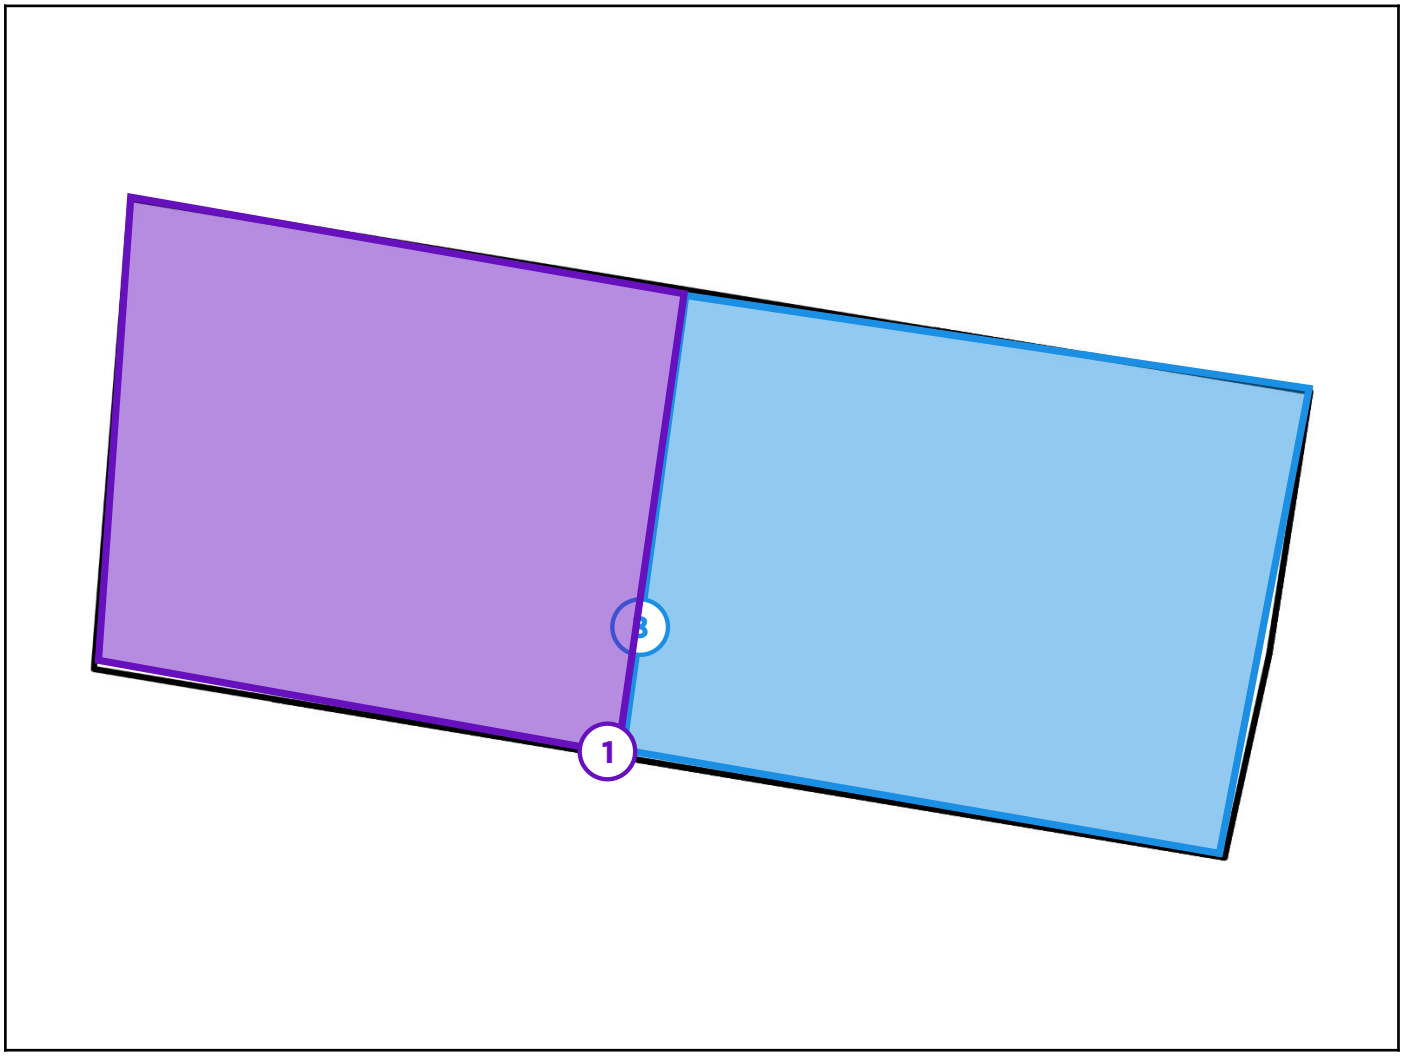
Plan 1.4: Dak

Beschrijving	Type	Actie
1. Plat dak niet ontroleerbaar	Beperking	-
3. Dakpannen	Geen asbest	-

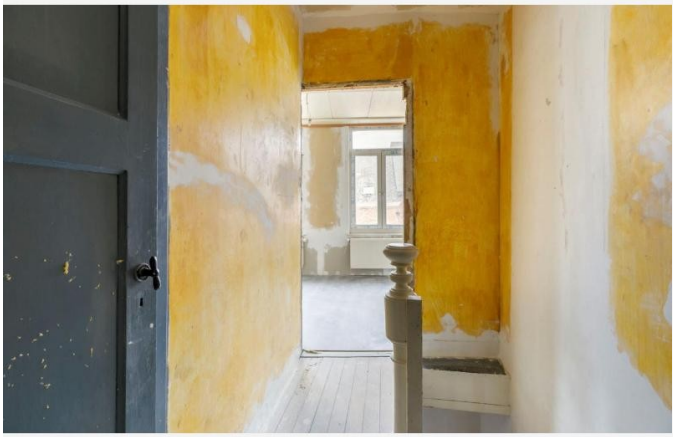
Fiche 4: Pleisterwerk muren

Geen asbest

#	Type	Referentie	Resultaat
4.1	Mengmonster	MM1	Geen asbest

Beschrijving	Pleisterwerk muren
Omgeving	Binnen
Primaire drager	Wand vrijstaand (scheidingsmuur, ...)
Bindmiddel van materiaal	Gips - kalk

Gebondenheid op basis van bindmiddel	Niet-hechtgebonden
Hoeveelheid (oppervlakte - dikte - aantal)	• 160,00 m^2 - 0,50 cm - 1 stuk
Totaal volume	0,80 m^3
Identificatiemethode	Vaststelling met monstername
Destructieve handeling voor identificatie	Nee
Opmerking	Aan pleisterwerk is het niet visueel mogelijk om vast te stellen of er asbest aanwezig is, hierdoor wordt er altijd een staal genomen van pleisterwerk. We nemen representatieve stalen. Er waren echter weinig locaties om nog een staal van het pleisterwerk te nemen beschikbaar. De meeste zijn afgewerkt met isolati een gyproc voor.
