Asbestinventarisattest

Rietstraat 6, 9400 Ninove

Attestnummer : **20250814-000084.000**
Uitgegeven op : **14.08.2025**
Geldig tot : **14.08.2035**

Niet-asbestveilig

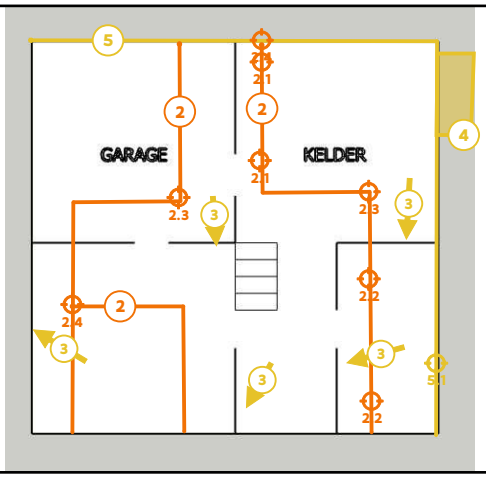
Plan 1.1: -1

Beschrijving	Type	Actie
2. leidingisolatie	Asbestmateriaal	Verwijderen
2.1 Code: MM03	Mengmonster	-
2.2 Code: MM04	Mengmonster	-
2.3 Code: MM05	Mengmonster	-
2.4 Code: MM06	Mengmonster	-
3. bakeliet	Asbestmateriaal	Zorgvuldig beheren
4. dorpel	Asbestmateriaal	Zorgvuldig beheren
5. kit aluminium raam	Asbestmateriaal	Zorgvuldig beheren
5.1 Code: MM02	Puntmonster	-

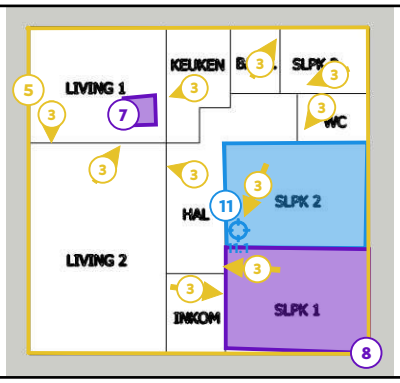
Plan 1.2: +0

Beschrijving	Type	Actie
3. bakeliet	Asbestmateriaal	Zorgvuldig beheren
5. kit aluminium raam	Asbestmateriaal	Zorgvuldig beheren
7. kachelkoord	Advies	-
8. vloerzeil	Advies	-
11. vloerzeil	Geen asbest	-
11.1 Code: MM07	Puntmonster	-

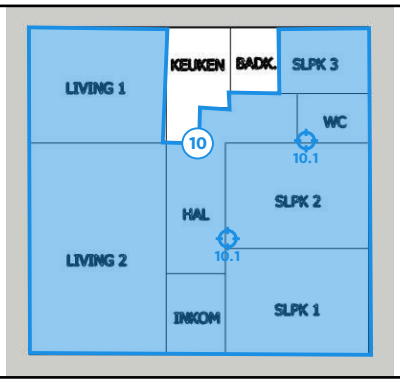
Plan 1.3: +0 wanden

Beschrijving	Type	Actie
10. pleisterwerk wand	Geen asbest	-
10.1 Code: MM08	Mengmonster	-

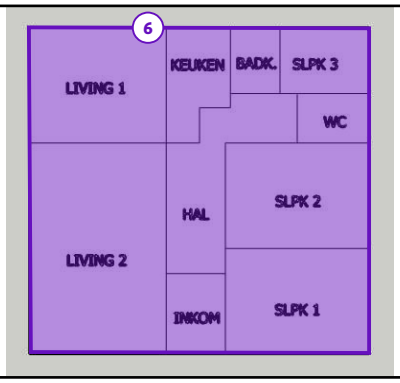
Plan 1.4: +0 plafonds

Beschrijving	Type	Actie
6. plafonds	Advies	-

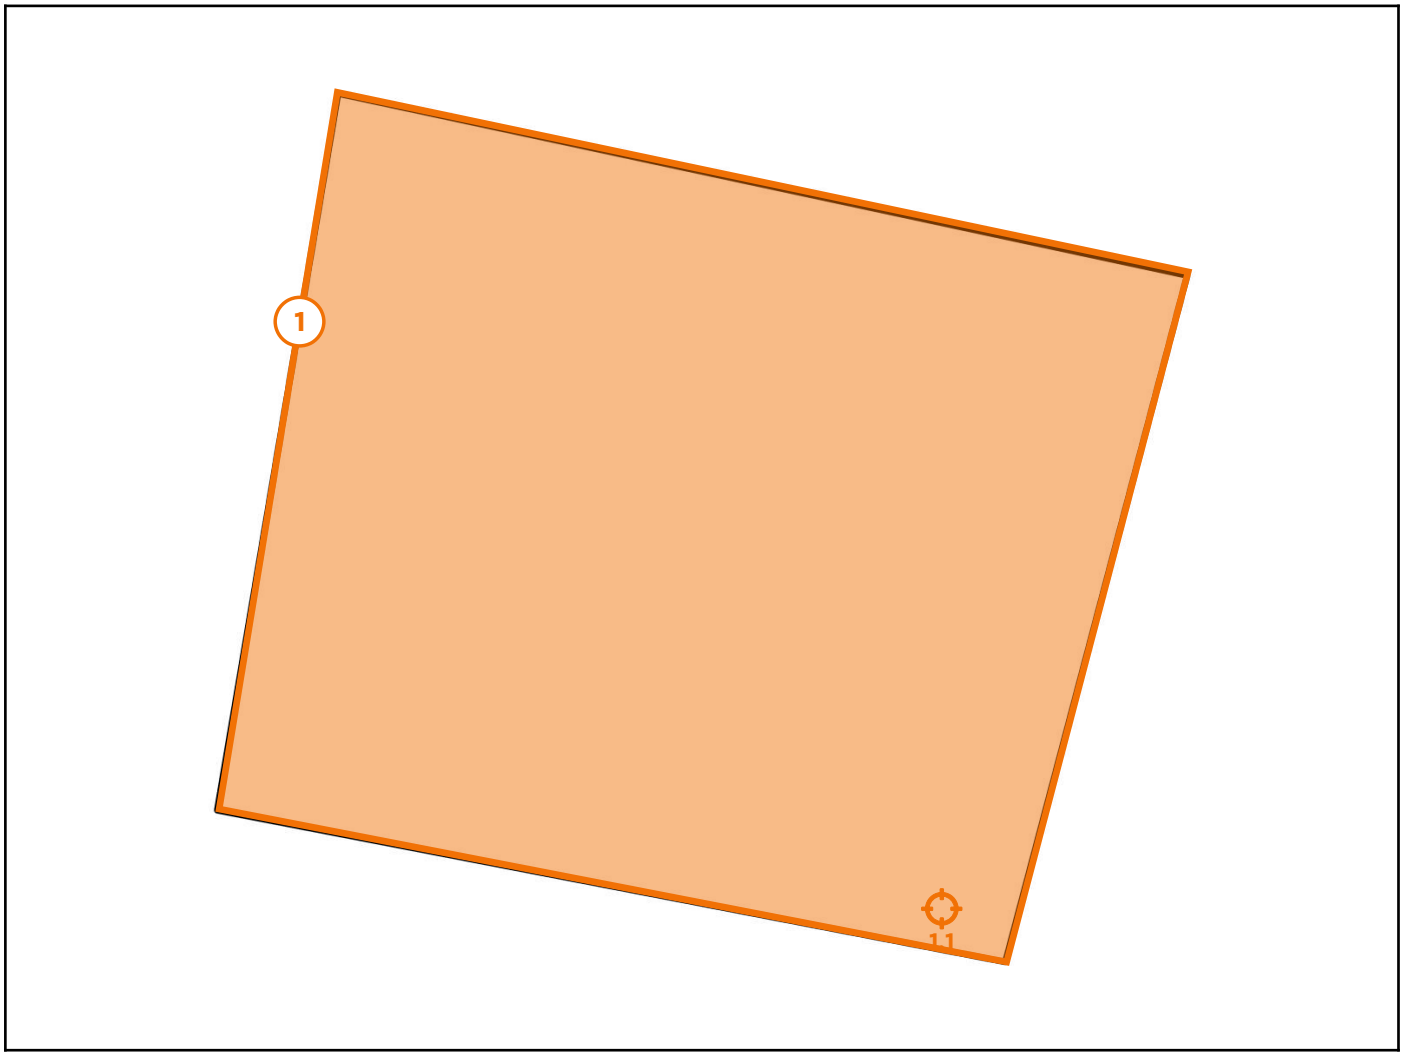
Plan 2.1: Duivenkot plan

Beschrijving	Type	Actie
1. golfplaat	Asbestmateriaal	Verwijderen
1.1 Code: MM01	Puntmonster	-

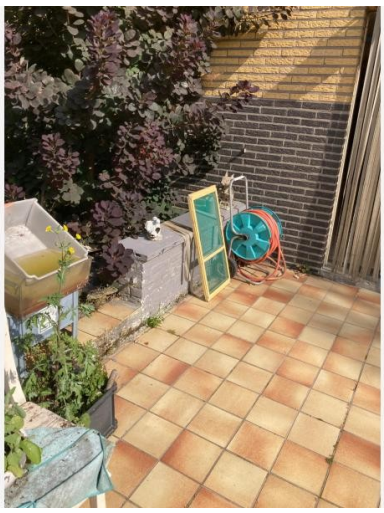
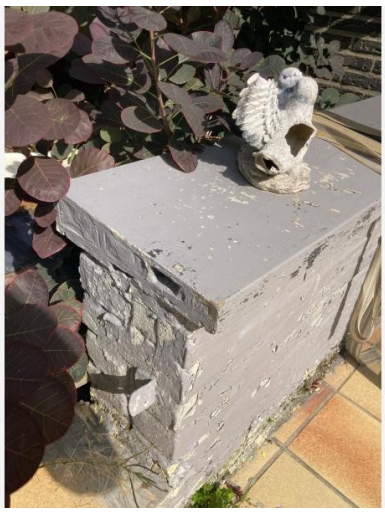
Fiche 4: dorpel

De dorpels zijn hechtgebonden.

Eindbeoordeling materiaalrisico	Laag materiaalrisico en/of verlaagde kans op vezelvrijgave
Opmerking	Lichte beschadiging of verwering lokaal vast te stellen op het materiaaloppervlak: enkele lokale putjes, gaatjes, breuklijnen of barsten maar geen stofvorming of loskomen van stukjes. Lokaal, beperkt vrije vezelbundels zichtbaar, bijvoorbeeld aan bevestigingspunten zoals schroefgaten. Geen vasthechting van (korst)mos of vegetatie (asbestcement buitentoepassingen). Het materiaal is niet meer in originele staat.

Beschrijving	dorpel
Omgeving	Buiten
Primaire drager	Wand buitenschil
Asbestmateriaal	dorpel
Bindmiddel van asbestmateriaal	Cement
Gebondenheid op basis van bindmiddel	Hecht
Hoeveelheid (gewicht - aantal)	• 2,00 kg - 4 stuks
Totaal gewicht	8,00 kg
Eenvoudig bereikbaar	Ja
Bevestigingswijze	• Los (al dan niet bedekt)
Identificatiemethode	Vaststelling zonder monstername
Destructieve handeling voor identificatie	Nee
Opmerking	4 asbestverdachte dorpels aangetroffen aan het terrras, rechtergevel.

- Zorg voor een veilig beheer. Vermijd het beschadigen van het asbestmateriaal. Controleer de toestand jaarlijks op wijzigingen.

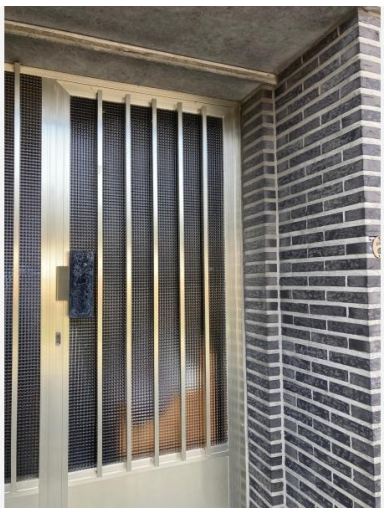
Fiche 5: kit aluminium raam

Hechtgebonden toepassing.

Eindbeoordeling materiaalrisico	Laag materiaalrisico en/of verlaagde kans op vezelvrijgave
Opmerking	Lichte beschadiging of verwering lokaal vast te stellen op het materiaaloppervlak: enkele lokale putjes, gaatjes, breuklijnen of barsten maar geen stofvorming of loskomen van stukjes. Lokaal, beperkt vrije vezelbundels zichtbaar, bijvoorbeeld aan bevestigingspunten zoals schroefgaten. Geen vasthechting van (korst)mos of vegetatie (asbestcement buitentoepassingen). Het materiaal is niet meer in originele staat.

Beschrijving	kit aluminium raam
Omgeving	Grenst aan binnen- en buitenlucht
Primaire drager	Wandopening verticaal (raam, deur, ...)
Asbestmateriaal	In-situ afwerkingslagen - Pasta, stopverf, voegsel, stopsel, vulsel, mastiek, kitten, ...
Bindmiddel van asbestmateriaal	Kitten, mastiek, pasta
Gebondenheid op basis van bindmiddel	Hecht
Hoeveelheid (gewicht - aantal)	• 3,00 kg - 1 stuk
Totaal gewicht	3,00 kg
Eenvoudig bereikbaar	Ja
Bevestigingswijze	• Verlijmd, ingegoten, versmeerd
Identificatiemethode	Vaststelling met monstername
Destructieve handeling voor identificatie	Nee
Opmerking	De ramen van de woning hebben telkens aluminium profielen. Bij sommige ramen zit er in de voegen van het aluminium een kit waarvan een staal is genomen. Andere ramen zijn opgevoegd met siliconen. Siliconen bevatten nooit asbest.

- Zorg voor een veilig beheer. Vermijd het beschadigen van het asbestmateriaal. Controleer de toestand jaarlijks op wijzigingen.
