Verslag huishoudelijke elektrische installatie op laagspanning en zeer lage spanning

Referentie: **004-20261104-03**	Datum controle: **04/11/2026**
Keurder: **004**

Eigenaar:	**Nurgul kizildag**	EAN-code:	**541448820064388418**
Adres installatie:	**Eggerstraat-Zuid 18, 9402 - Ninove**	Nummer teller(s):	**1sag1100366673**
		Distributienetbeheerder installatie:	**Fluvius**

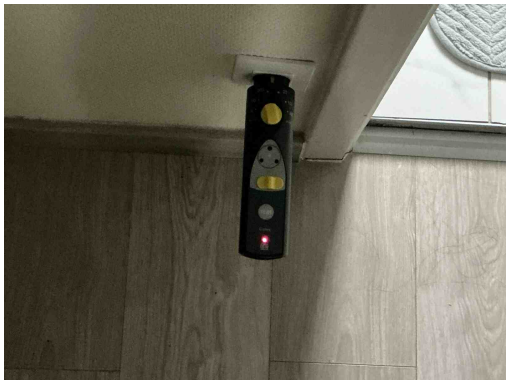
Aarding	
A10	De aardingsonderbreker ontbreekt (Boek 1: 5.4.3.5).
A16	Er is geen continuïteit van de beschermingsgeleider van de contactdoos (Boek 1: 5.4.3.4). *Opmerking: Oa living, keuken, badkamer*
Stroombanen (circuit)	
C21	Het gebruik van geleiders van het type VOB, zonder bijkomende afscherming is niet toegestaan (Boek 1: 5.2.9.6). *Opmerking: Oa badkamer, boven het bord*
Laadpalen	
LA06	De toegekende stroombaan (wisselstroom) van de laadinrichting wordt niet individueel beschermd door een differentieelstroominrichting van max. 30 mA - installaties vanaf 01/11/2022 (Boek 1: 7.22.4.1).
Administratie (schema's/situatieplannen)	
S01	Het ééndraadsschema ontbreekt (Boek 1: 3.1.2.1).
S06	De situatieplannen ontbreken (Boek 1: 3.1.2.1).
Toestellen	
T11	De contactdozen waarvan de toegekende stroomsterkte maximaal 16A en de toegekende spanning maximaal 250V bedraagt en niet bedoeld zijn voor de voeding van een of meerdere verbruikstoestellen voor een specifiek doel en niet geplaatst zijn in of op schakel- en verdeelborden, beschikken niet of IPXX-D (incl. gemeenschappelijke delen residentieel geheel) (Boek 1: 4.2.2.3/5.3.5.2). *Opmerking: Oa hal*

A16 - Er is geen continuïteit van de beschermingsgeleider van de contactdoos (Boek 1: 5.4.3.4).
Opmerking: Oa living, keuken, badkamer

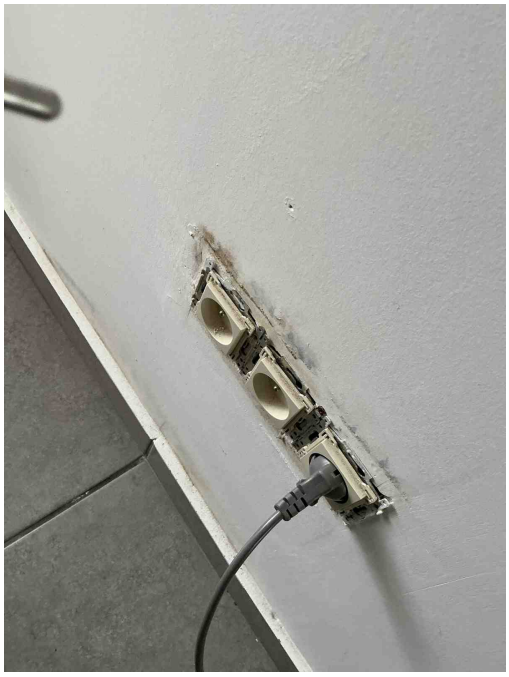
A16 - Er is geen continuïteit van de beschermingsgeleider van de contactdoos (Boek 1: 5.4.3.4).
Opmerking: Oa living, keuken, badkamer

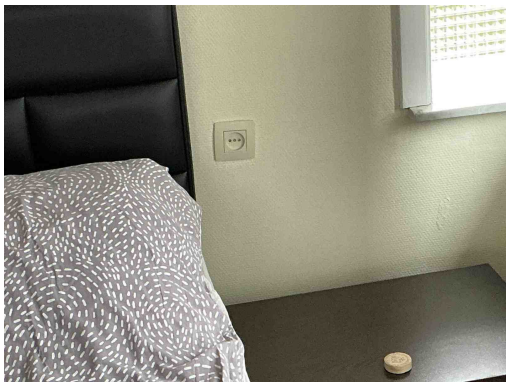
T23 - Het elektrisch materiaal is beschadigd. (Boek 1: 1.4.1.3).
Opmerking: Oa bureau

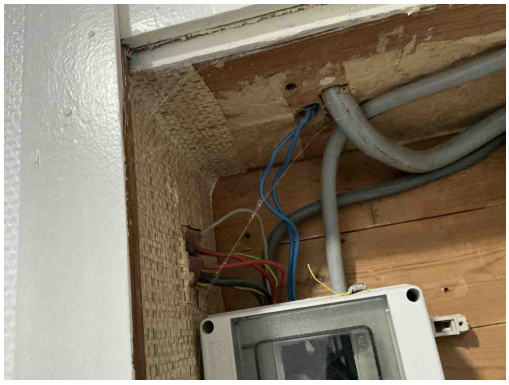
T12	De contactdozen bezitten geen aangesloten aardingscontact (Boek 1: 4.2.2.3/5.3.5.2). *Opmerking: Oa slaapkamer 2,1*
T21a	Het elektrisch materieel is niet geplaatst volgens de voorschriften van de fabrikant/ regels van goed vakmanschap. (Boek 1: 1.4.1.3) Oa ophangvijzen elektrisch verdeelbord niet afgedekt. Zie klasse II toestel. *Opmerking: Oa bord 1*
T21b	Het elektrisch materieel is niet geplaatst volgens de voorschriften van de fabrikant/ regels van goed vakmanschap. (Boek 1: 1.4.1.3) Oa kamgeleider niet afdoende afgedekt aan uiteiden. Zie kans op rechtstreekse aanraking plaatsingsfiche fabrikant. *Opmerking: Oa bord 1*
T23	Het elektrisch materiaal is beschadigd. (Boek 1: 1.4.1.3). *Opmerking: Oa bureau*
Voorgaande verslagen / technische fiches / gebruikshandleidingen	
V05	Het verslag van de gelijkvormigheidscontrole ontbreekt (Boek 1: 9.1.1 / 9.1.2).

T12 - De contactdozen bezitten geen aangesloten aardingscontact (Boek 1: 4.2.2.3/5.3.5.2).
Opmerking: Oa slaapkamer 2,1

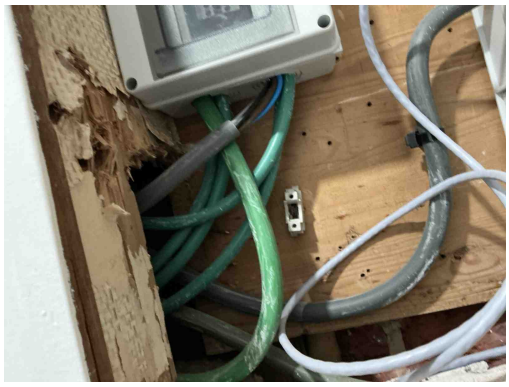
C21 - Het gebruik van geleiders van het type VOB, zonder bijkomende afscherming is niet toegestaan (Boek 1: 5.2.9.6).
Opmerking: Oa badkamer, boven het bord

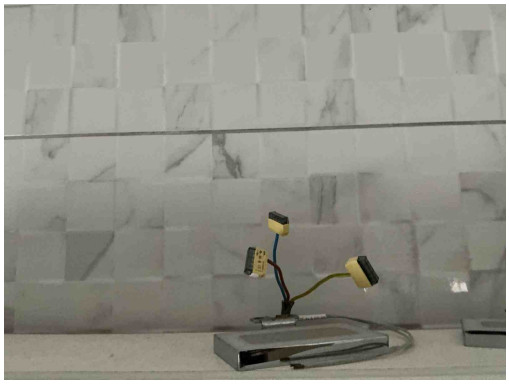
C21 - Het gebruik van geleiders van het type VOB, zonder bijkomende afscherming is niet toegestaan (Boek 1: 5.2.9.6).
Opmerking: Oa badkamer, boven het bord

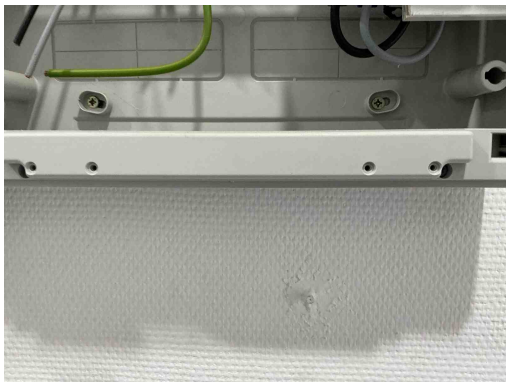
C21 - Het gebruik van geleiders van het type VOB, zonder bijkomende afscherming is niet toegestaan (Boek 1: 5.2.9.6).
Opmerking: Oa badkamer, boven het bord
