# Asbestinventarisattest

Groebel 6, 9472 Denderleeuw

Attestnummer : **20260916-000010.000**
Uitgegeven op : **16.09.2026**
Geldig tot : **16.09.2031**

## Niet-asbestveilig

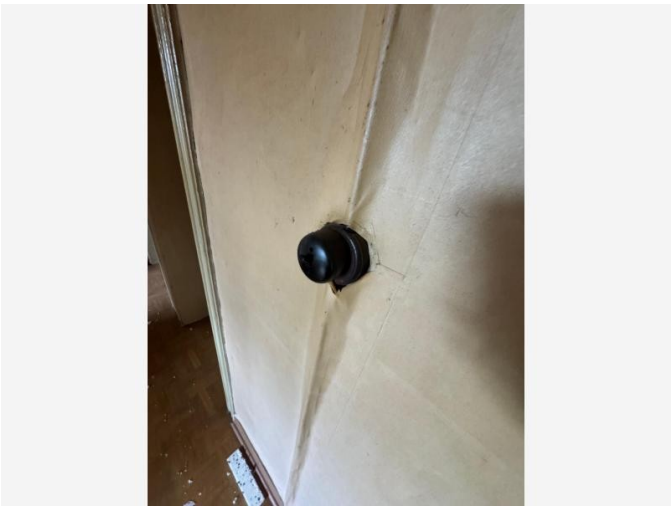
*Overzichtsfoto*

| **Eindbeoordeling materiaalrisico** | Verhoogd materiaalrisico en/of verhoogde kans op vezelvrijgave |

- Eenvoudige handelingen: mag via doe-het-zelf of door werknemer(s) met opleidingsattest eenvoudige handelingen
  Deze toepassing kan door een aannemer die over een opleidingsattest eenvoudige handelingen beschikt of door een particulier (doe-het-zelf), verwijderd worden indien er geen verhoogd risico op vrijgave van asbestvezels (max. concentratie 0,01 vezels/cm3 - CODEX Art. VI.3-54) ontstaat en de toepassing voorafgaand wordt gefixeerd/bevochtigd; de individuele elementen zonder machinale werktuigen (boormachine, slijpschijf, hogedrukreiniger,...) en zonder breken of gooien een voor een losgemaakt worden; en ten slotte dubbel en luchtdicht verpakt weggevoerd worden naar een erkend afvalpunt (recyclagepark).

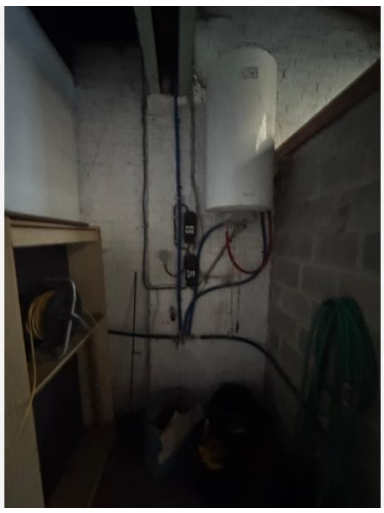
| **Gebondenheid** | Categorie 1: hechtgebonden in oorsprong |
| **Asbestsoort (vezeltype)** | Crocidoliet aanwezig |

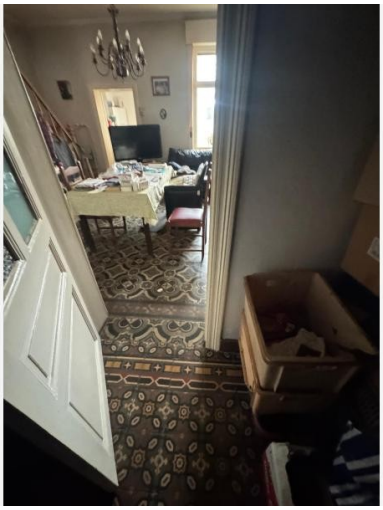
| # | Type | Referentie | Resultaat |
|---|---|---|---|
| 14.1 | Mengmonster | 8 | Geen asbest |
