Asbestinventarisattest

Berkenlaan 13, 1740 Ternat

Attestnummer : **20260628-000123.000**
Uitgegeven op : **28.06.2026**
Geldig tot : **28.06.2031**

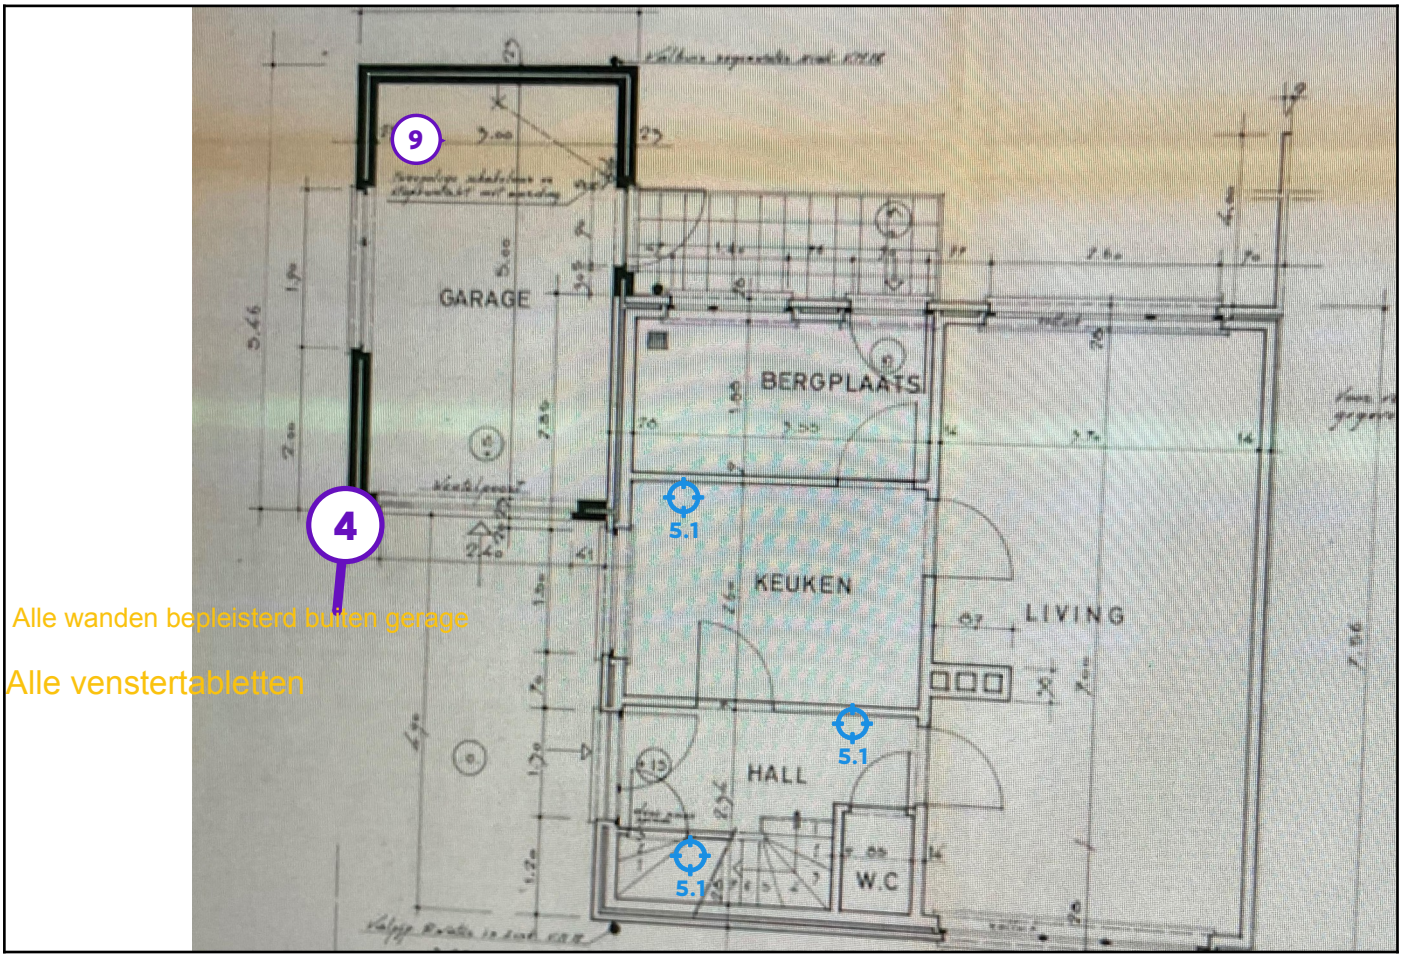
Plan 1.1: Gelijkvloers

Beschrijving	Type	Actie
4. Aanpalende gevel met golfplaten	Advies	-
5. Pleisterwerk wanden	Geen asbest	-
5.1 Code: 200626W	Mengmonster	-
6. Venstertablet cement	Geen asbest	-
9. CV-brander (niet verdacht)	Overige ruimte of materiaal	-

De gevel van de aanpalende woning bevat asbestverdachte golfplaten.

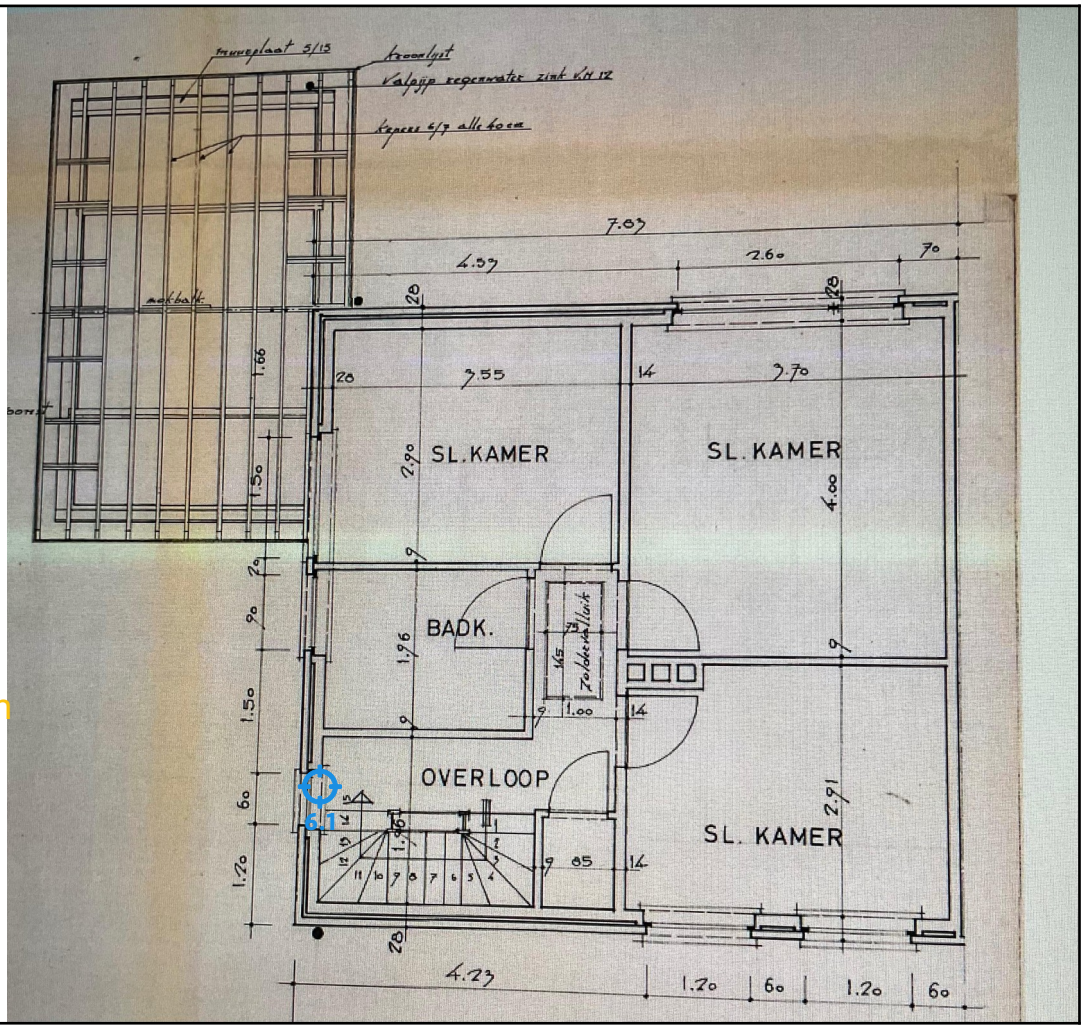
Plan 1.2: 1e verdieping

Alle venstertabletten

Beschrijving	Type	Actie
6. Venstertablet cement	Geen asbest	-
6.1 Code: 180426P1VE	Puntmonster	-

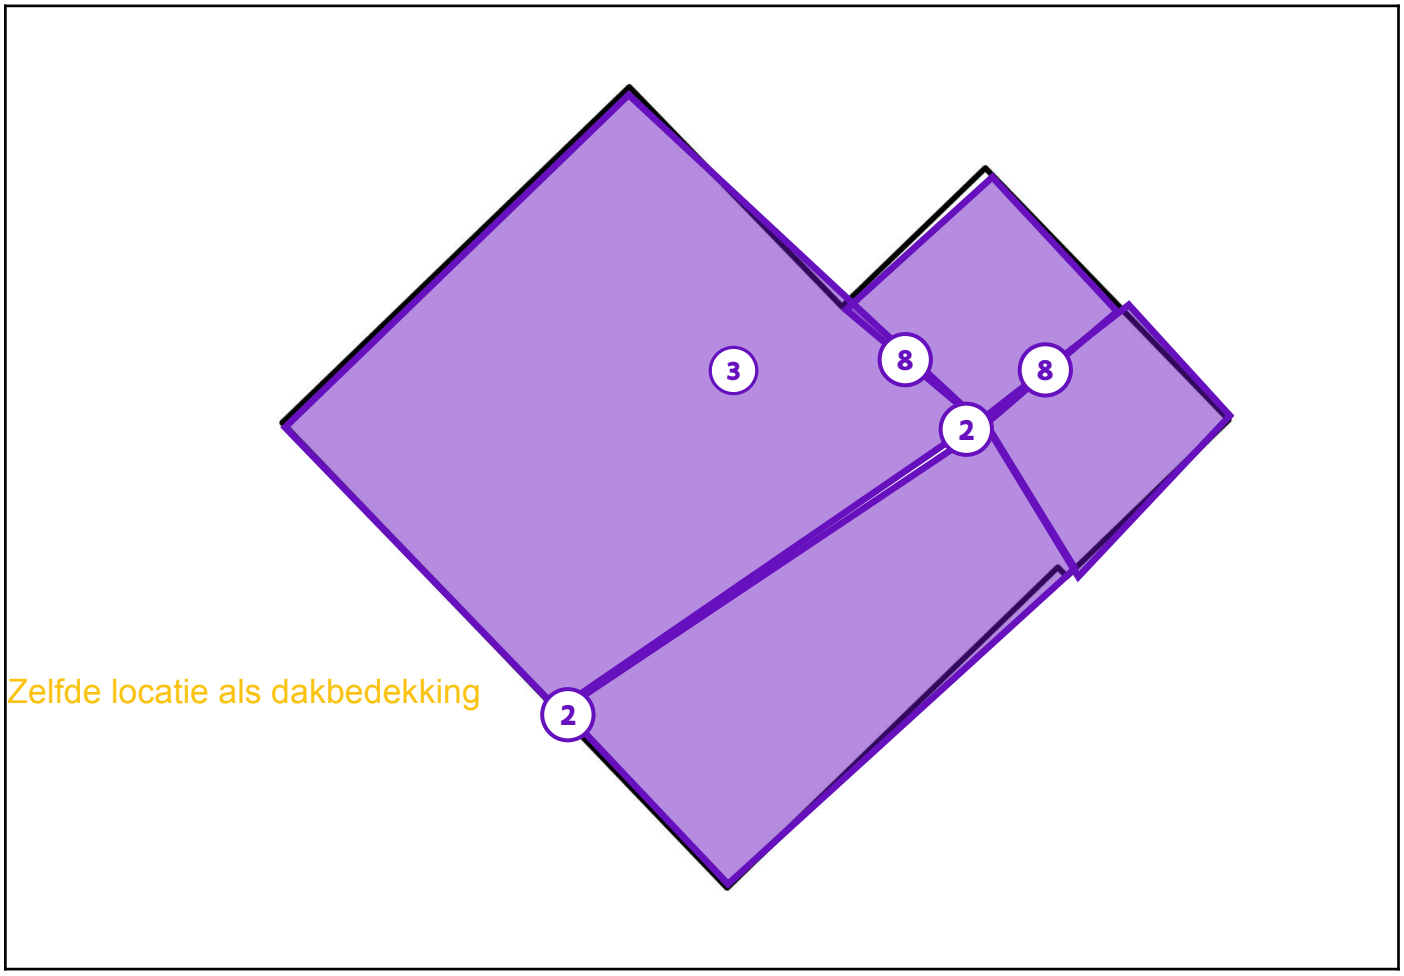
Plan 1.3: Dakenplan

Beschrijving	Type	Actie
2. Dak (beperking)	Beperking	-
3. Schouw	Beperking	-
8. Dakbedekking	Overige ruimte of materiaal	-
11. Onderdak (niet waarneembaar)'	Overige ruimte of materiaal	-

Reden: Het te onderzoeken materiaal situeert zich hoger dan 3,50 m te rekenen vanaf een veilige ondergrond

Uitleg van de asbestdeskundige: De schouw bevat binnenin mogelijk een rookgaskanaal in asbestcement. Laat dit bij werken onderzoeken door een bevoegd technicus.

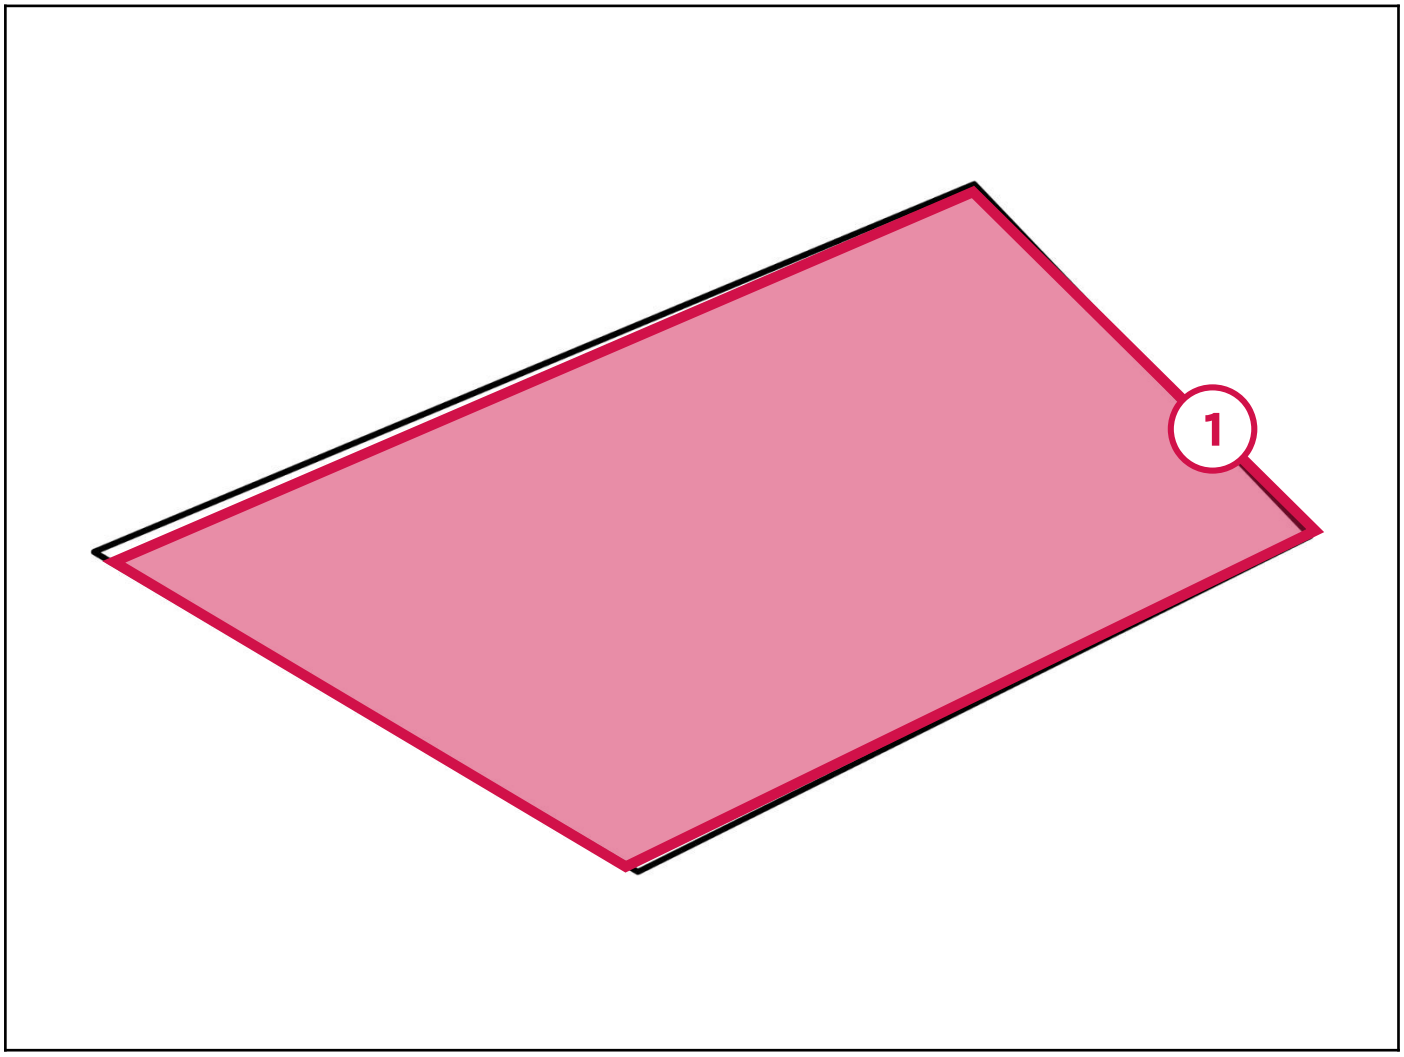
Plan 2.1: Constructie plan

Beschrijving	Type	Actie
1. Golfplaten tuinhuis	Asbestmateriaal	Dringend verwijderen

Eindbeoordeling materiaalrisico	Hoog materiaalrisico en/of hoge kans op vezelvrijgave

Gebondenheid	Categorie 1: hechtgebonden in oorsprong
Asbestsoort (vezeltype)	Crocidoliet aanwezig
Asbestconcentratie	Laag (< 50%)
Afschermingsgraad van het gehele materiaal	Geheel of deels vrij aan de binnenlucht, maar geen contact met binnenluchtstromen
Toestand van het materiaal	Matig beschadigd, matig verweerd

- Verwijder dit asbestmateriaal zo snel mogelijk. Volg de toestand goed op.

- Eenvoudige handelingen: mag via doe-het-zelf of door werknemer(s) met opleidingsattest eenvoudige handelingen
  Advies/Enkel door werknemers met opleidingsattest eenvoudige handelingen.

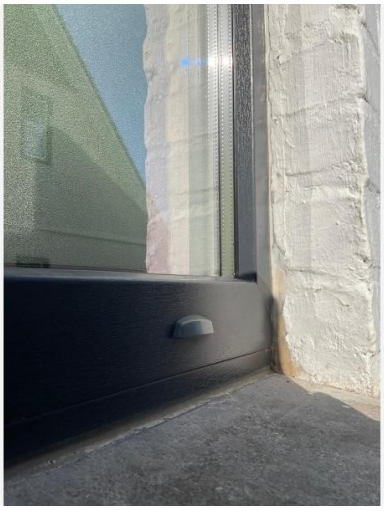
Beschrijving	Notitie	Terug te vinden op plannen
Fiche 7: Afdichtingsmateriaal (niet asbestverdacht)	Er is geen asbestverdachte afdichtingsmateriaal aanwezig. Zelfde type siliconen aanwezig op alle buitenschrijnwerk.	-
Fiche 8: Dakbedekking	Dakpanelen niet asbestverdacht. Recent gerenoveerd.	Plan 1.3: Dakenplan
Fiche 9: CV-brander (niet verdacht)	De CV-brander bevat geen asbestverdachte materialen.	Plan 1.1: Gelijkvloers
