Asbestinventarisattest

Brusselsestraat 35, 1750 Lennik

Attestnummer : **20250302-000188.000**
Uitgegeven op : **02.03.2025**
Geldig tot : **02.03.2035**

Niet-asbestveilig

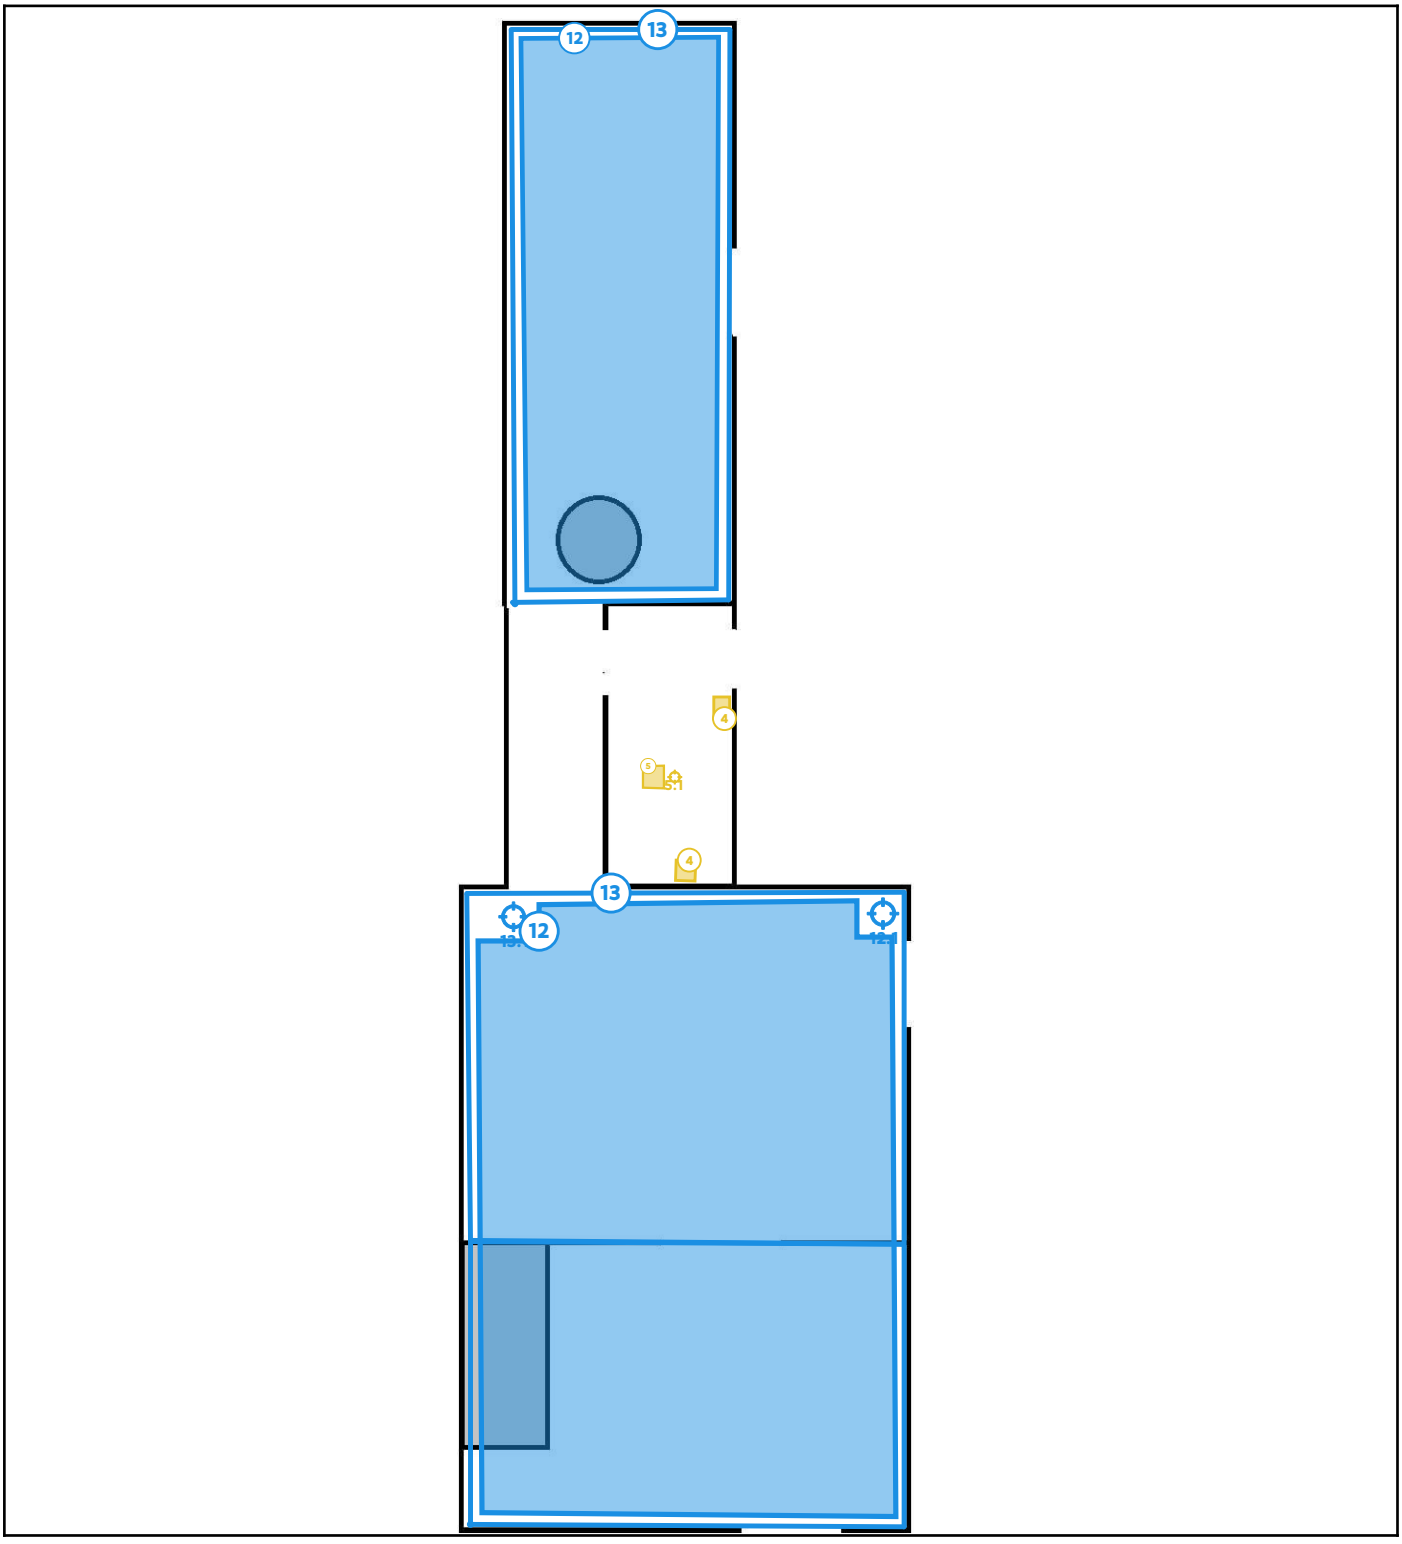
Plan 1.2: Gelijkvloers

Beschrijving	Type	Actie
4. Elektrisch materiaal	Asbestmateriaal	Zorgvuldig beheren

5. Cementbuis	Asbestmateriaal	Zorgvuldig beheren
5.1 Code: 2933	Puntmonster	-
12. Pleisterwerk plafonds	Geen asbest	-
12.1 Code: 2930	Mengmonster	-
13. Pleisterwerk muren	Geen asbest	-
13.1 Code: 2929	Mengmonster	-

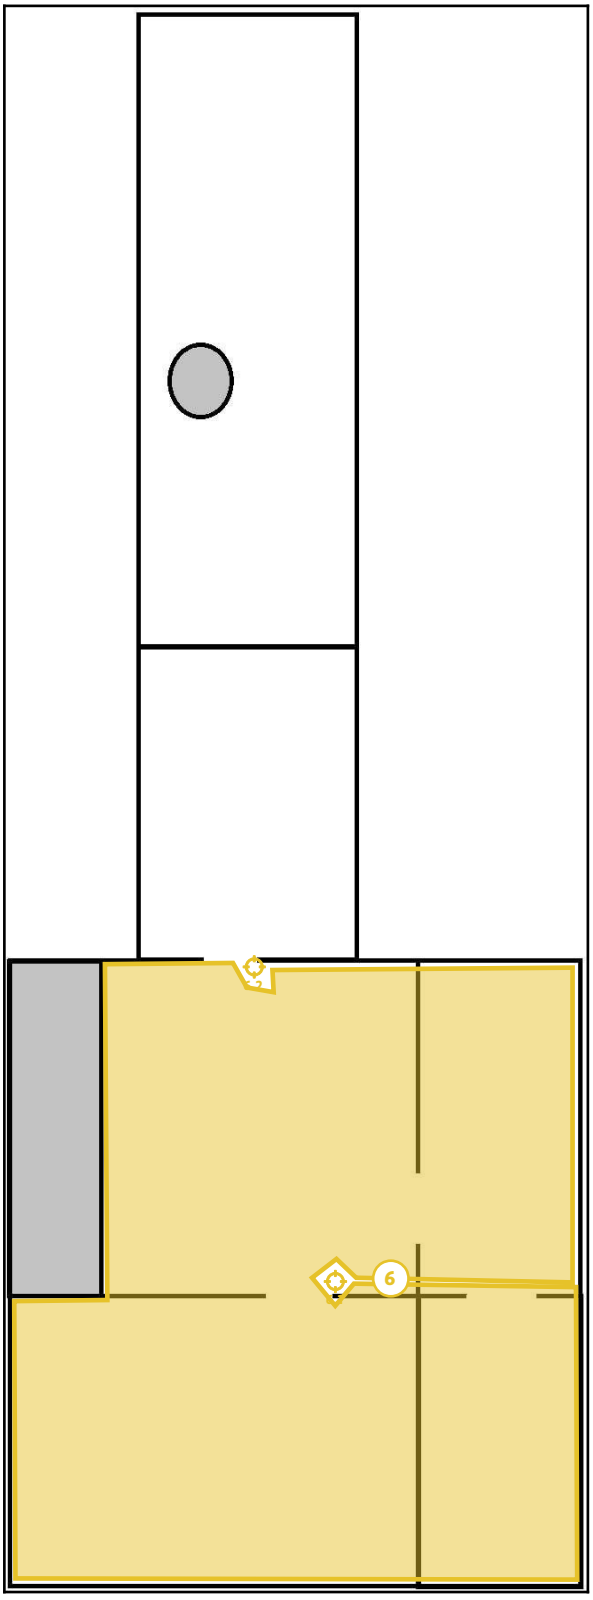
Plan 1.4: 1ste verdiep

6. Lijmlaag onder vinyltegels	Asbestmateriaal	Zorgvuldig beheren
6.1 Code: 2931	Puntmonster	-
6.2 Code: 2932	Puntmonster	-

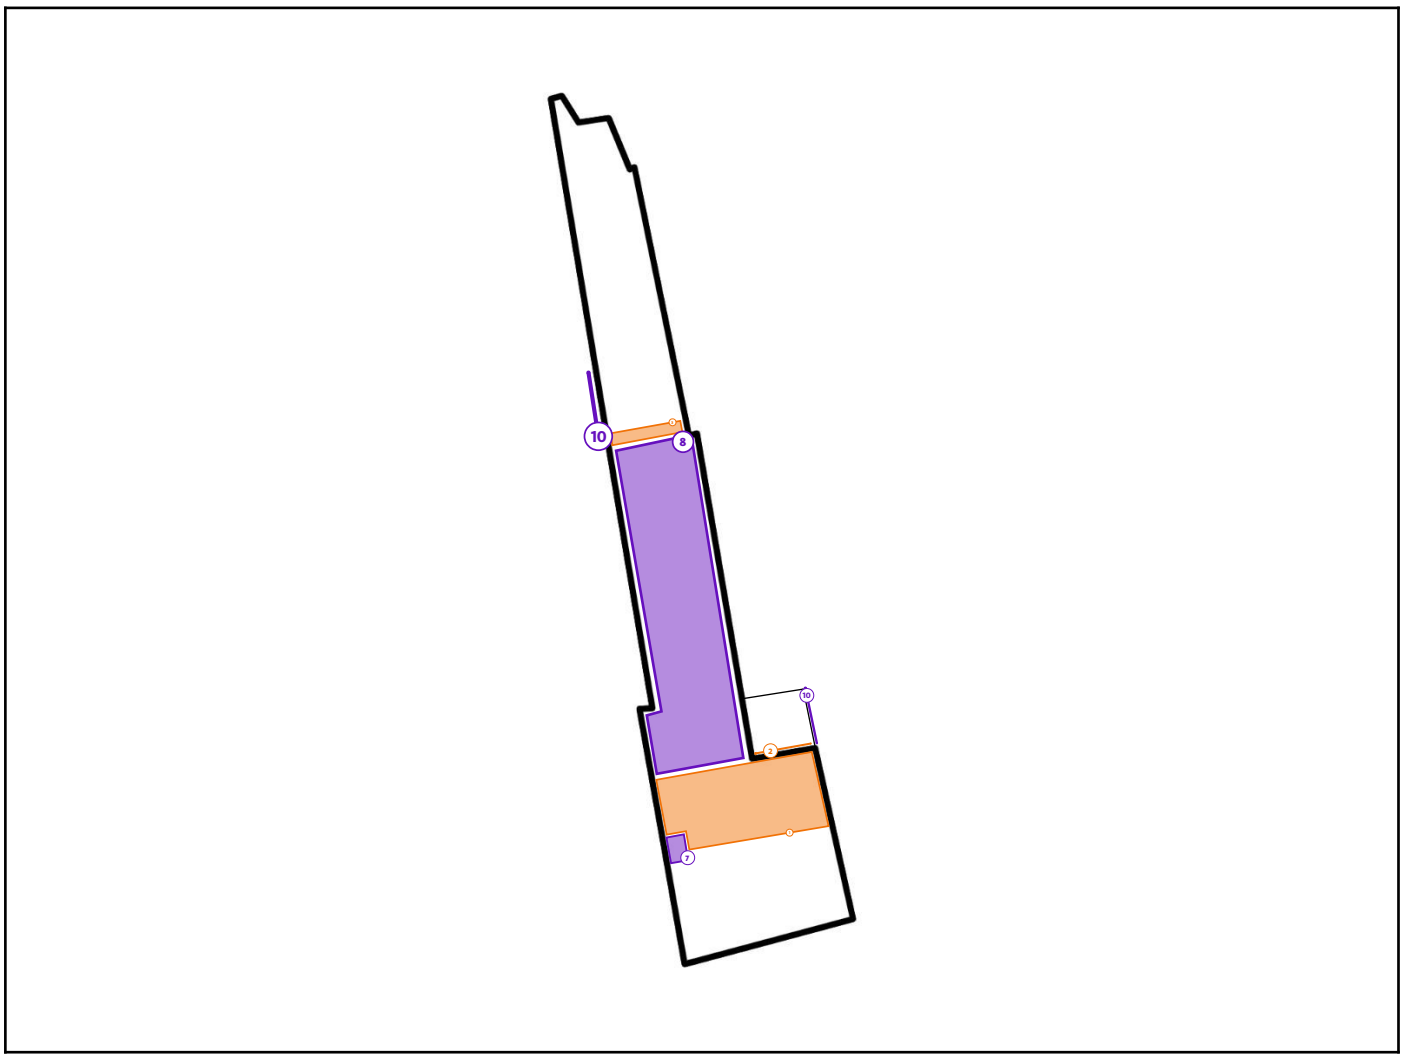
Plan 1.6: Bovenaanzicht

Beschrijving	Type	Actie
1. Leien dak achterkant	Asbestmateriaal	Verwijderen
2. Rode wandplaten achtergevel	Asbestmateriaal	Verwijderen
3. Rode leien achtergevel	Asbestmateriaal	Verwijderen
7. Gemetselde schouw	Beperking	-
8. Plat dak	Beperking	-
10. Gevelleien buren	Advies	-

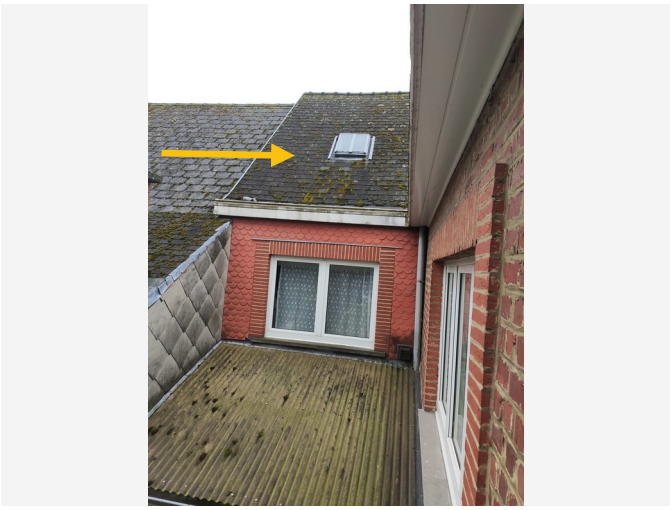
Fiche 1: Leien dak achterkant

Het asbestmateriaal valt onder de mijlpaal van 2034.

Eindbeoordeling materiaalrisico	Verhoogd materiaalrisico en/of verhoogde kans op vezelvrijgave

Gebondenheid	Categorie 1: hechtgebonden in oorsprong
Asbestsoort (vezeltype)	Crocidoliet aanwezig
Asbestconcentratie	Laag (< 50%)
Afschermingsgraad van het gehele materiaal	Geheel of deels vrij aan de buitenlucht
Toestand van het materiaal	Matig beschadigd, matig verweerd

Beschrijving	Leien dak achterkant
Omgeving	Buiten
Primaire drager	Schuin dak
Asbestmateriaal	Dak- en gevelbekleding - Lei, shingle
Bindmiddel van asbestmateriaal	Cement
Gebondenheid op basis van bindmiddel	Hecht
Hoeveelheid (oppervlakte - aantal)	• 40,00 m^2 - 1 stuk
Totale oppervlakte	40,00 m^2
Eenvoudig bereikbaar	Ja
Bevestigingswijze	• Geklemd
Identificatiemethode	Vaststelling zonder monstername
Destructieve handeling voor identificatie	Nee
Opmerking	Het betreft de leien op het schuin dak aan de achterzijde. De hoeveelheid is geschat.

Verwijderen

- Zorg voor een veilig beheer. Vermijd het beschadigen van het asbestmateriaal. Controleer de toestand jaarlijks op wijzigingen.
- Hemelwater dat afspoelt van asbestcement daken of gevels kan asbestdeeltjes bevatten. Gebruik het enkel voor gesloten circuits (bv. spoelen toiletten). Reinig na het vervangen van het dak of de gevel de dakgoten en regenwaterput of -ton om asbesthoudend sediment of slib te verwijderen

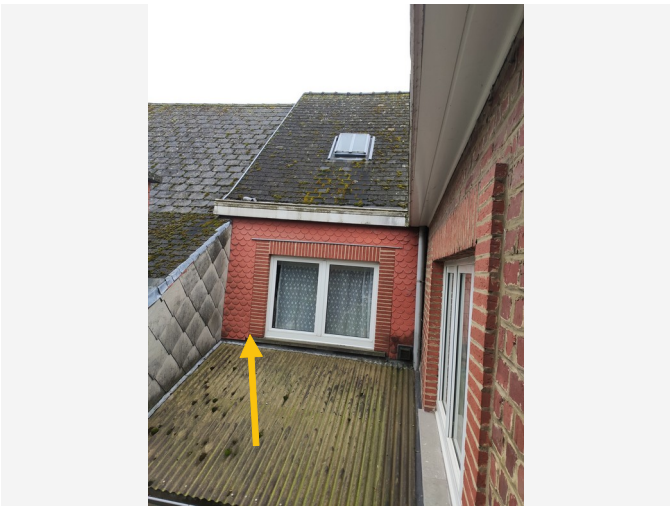
Fiche 2: Rode wandplaten achtergevel

Het asbestmateriaal valt onder de mijlpaal van 2040.

Eindbeoordeling materiaalrisico	Verhoogd materiaalrisico en/of verhoogde kans op vezelvrijgave

Gebondenheid	Categorie 1: hechtgebonden in oorsprong
Asbestsoort (vezeltype)	Crocidoliet aanwezig
Asbestconcentratie	Laag (< 50%)
Afschermingsgraad van het gehele materiaal	Geheel of deels vrij aan de buitenlucht
Toestand van het materiaal	Matig beschadigd, matig verweerd

Beschrijving	Rode wandplaten achtergevel
Omgeving	Buiten
Primaire drager	Wand buitenschil
Asbestmateriaal	Plaat, paneel, tablet - Generiek
Bindmiddel van asbestmateriaal	Cement
Gebondenheid op basis van bindmiddel	Hecht
Hoeveelheid (oppervlakte - dikte - aantal)	• 6,00 m^2 - 0,60 cm - 1 stuk
Totaal volume	0,036 m^3
Eenvoudig bereikbaar	Ja
Bevestigingswijze	• Onbekend
Identificatiemethode	Vaststelling zonder monstername
Destructieve handeling voor identificatie	Nee
Opmerking	Het betreft de rode platen aan de achtergevel van de woning. De hoeveelheid is geschat.

Verwijderen

- Zorg voor een veilig beheer. Vermijd het beschadigen van het asbestmateriaal. Controleer de toestand jaarlijks op wijzigingen.
- Hemelwater dat afspoelt van asbestcement daken of gevels kan asbestdeeltjes bevatten. Gebruik het enkel voor gesloten circuits (bv. spoelen toiletten). Reinig na het vervangen van het dak of de gevel de dakgoten en regenwaterput of -ton om asbesthoudend sediment of slib te verwijderen

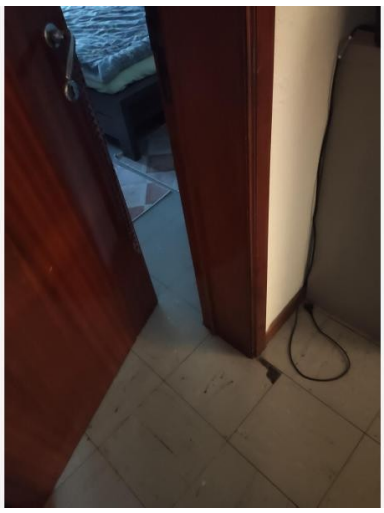
Fiche 6: Lijmlaag onder vinyltegels

Eindbeoordeling materiaalrisico	Laag materiaalrisico en/of verlaagde kans op vezelvrijgave

Gebondenheid	Categorie 1: hechtgebonden in oorsprong
Asbestsoort (vezeltype)	Alleen chrysotiel
Asbestconcentratie	Laag (< 50%)
Afschermingsgraad van het gehele materiaal	Geheel of deels (ook) vrij aan de binnenlucht
Toestand van het materiaal	Licht beschadigd, licht verweerd. Intact calciumsilicaatmateriaal of categorie III 'gebondenheid'

#	Type	Referentie	Resultaat
6.1	Puntmonster	2931	Chrysotiel
6.2	Puntmonster	2932	Chrysotiel

Beschrijving	Lijmlaag onder vinyltegels
Omgeving	Binnen
Primaire drager	Vloer
Asbestmateriaal	In-situ afwerkingslagen - Lijmlaag
Bindmiddel van asbestmateriaal	Lijm
Gebondenheid op basis van bindmiddel	Hecht
Hoeveelheid (oppervlakte - dikte - aantal)	• 60,00 m^2 - 2,00 mm - 1 stuk
Totaal volume	0,12 m^3
Eenvoudig bereikbaar	Ja
Bevestigingswijze	• Verlijmd, ingegoten, versmeerd
Identificatiemethode	Vaststelling met monstername
Destructieve handeling voor identificatie	Nee
Opmerking	Het betreft de lijmlaag onder de vinyltegels op het 1ste verdiep. De vinyltegels zelf zijn niet-asbesthoudend. De hoeveelheid is geschat.

Zorgvuldig beheren

- Zorg voor een veilig beheer. Vermijd het beschadigen van het asbestmateriaal. Controleer de toestand jaarlijks op wijzigingen.

- Hermetische zone (erkend asbestverwijderaar)
  Verwijderingsvoorschriften volgens Codex over het welzijn op het werk Art. VI.3-61.

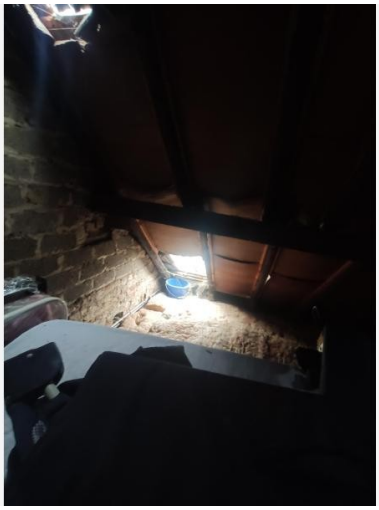
Fiche 9: Onderdak

Er werd geen asbestverdachte onderdakbekleding aangetroffen.

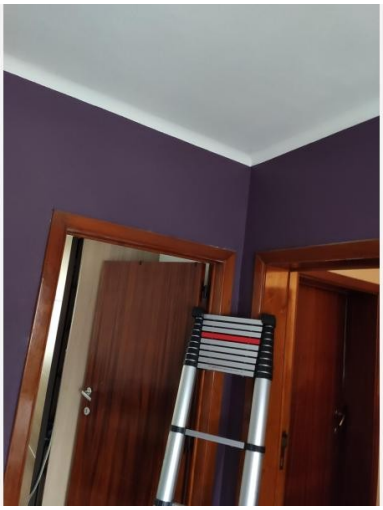
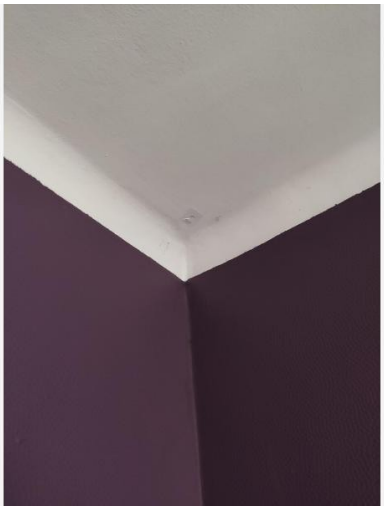
Fiche 12: Pleisterwerk plafonds

Geen asbest
