Asbestinventarisattest

Klaverstraat 32, 1742 Ternat

Attestnummer : **20261027-000357.000**
Uitgegeven op : **27.10.2026**
Geldig tot : **27.10.2036**

Asbestveilig (maar niet asbestvrij)

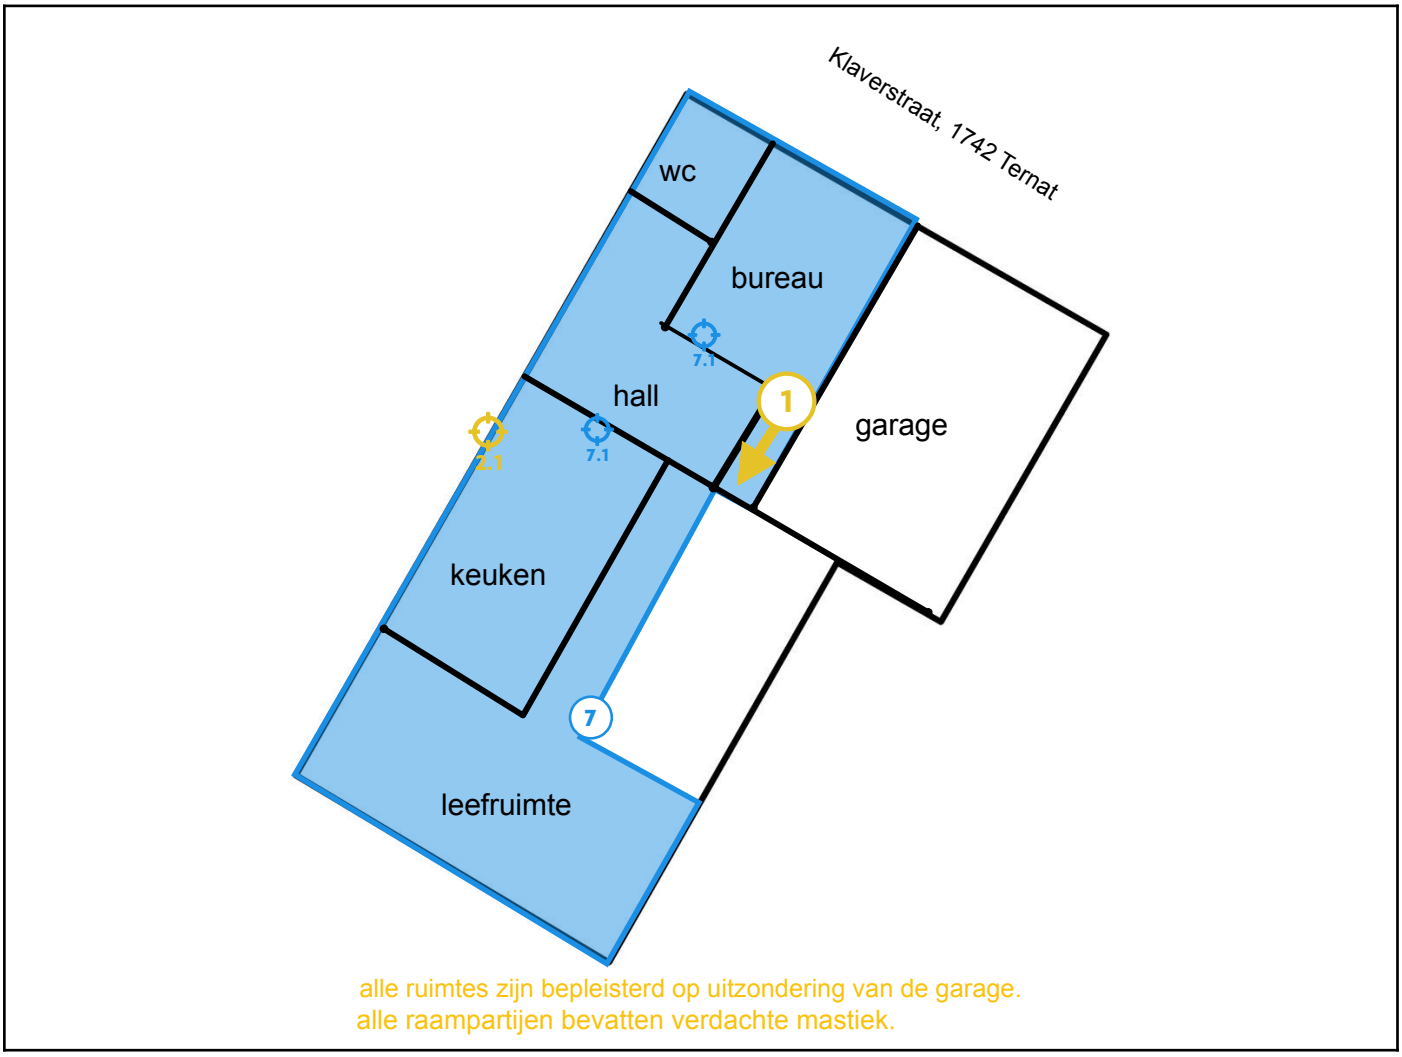
Plan 1.1: Hoofdgebouw GLV

Beschrijving	Type	Actie
1. Bakeliet schakelkast	Asbestmateriaal	Zorgvuldig beheren
2. Mastiek	Asbestmateriaal	Zorgvuldig beheren
2.1 Code: A3	Puntmonster	-
6. 'Pleisterwerk wanden	Geen asbest	-
7. 'Pleisterwerk plafonds	Geen asbest	-
7.1 Code: A2	Mengmonster	-

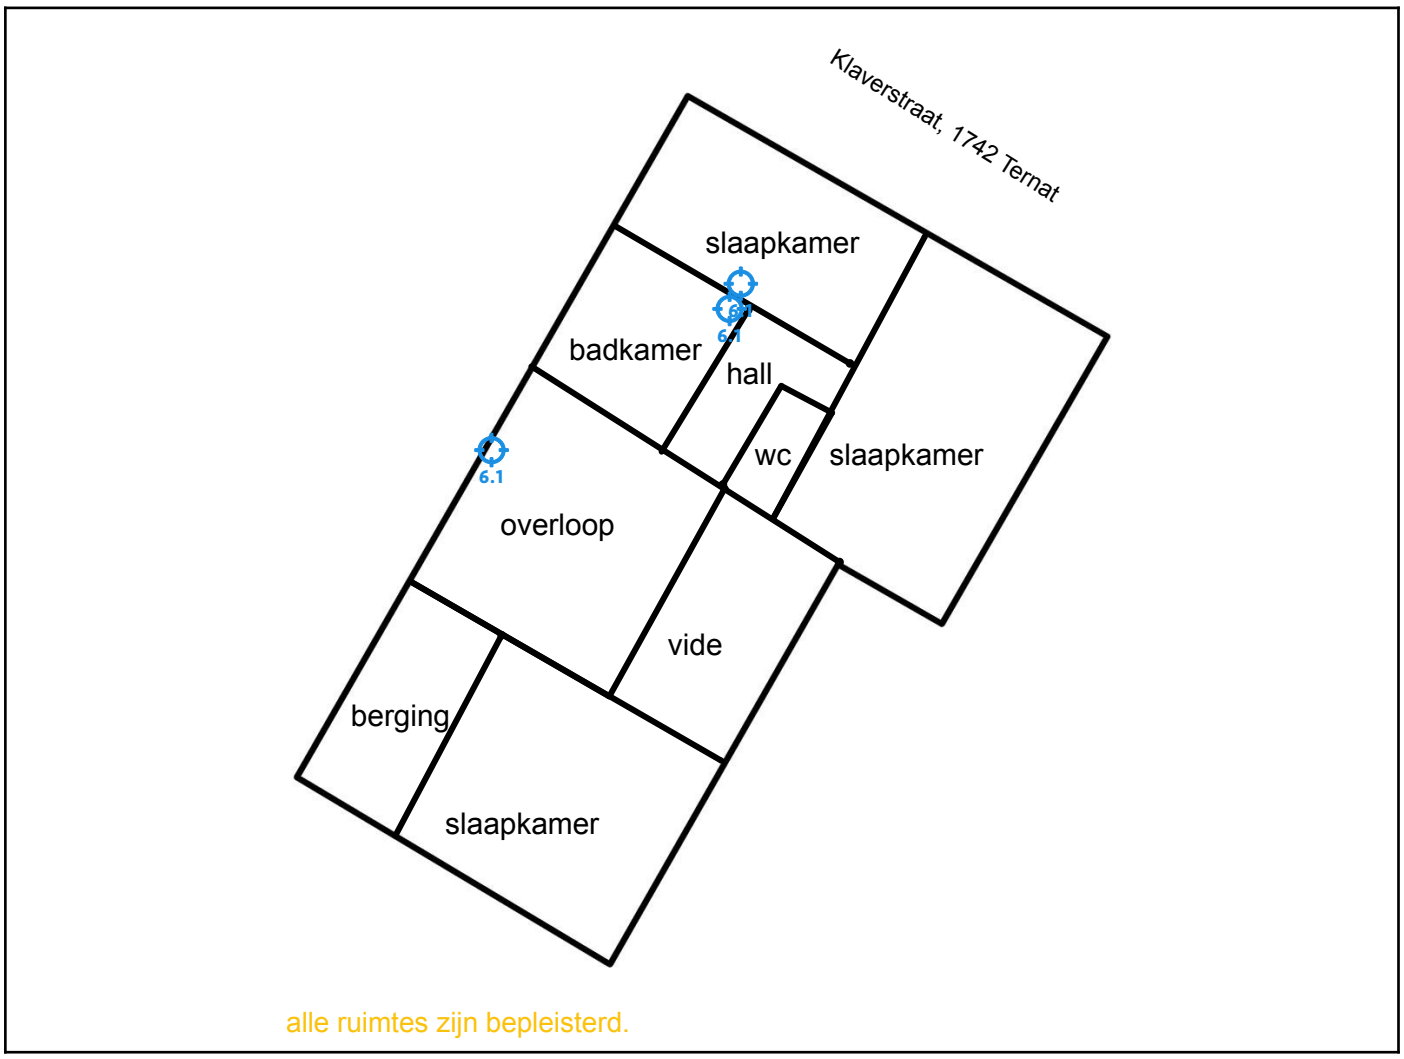
Plan 1.2: Hoofdgebouw +1

Beschrijving	Type	Actie
6. 'Pleisterwerk wanden	Geen asbest	-
6.1 Code: A1	Mengmonster	-

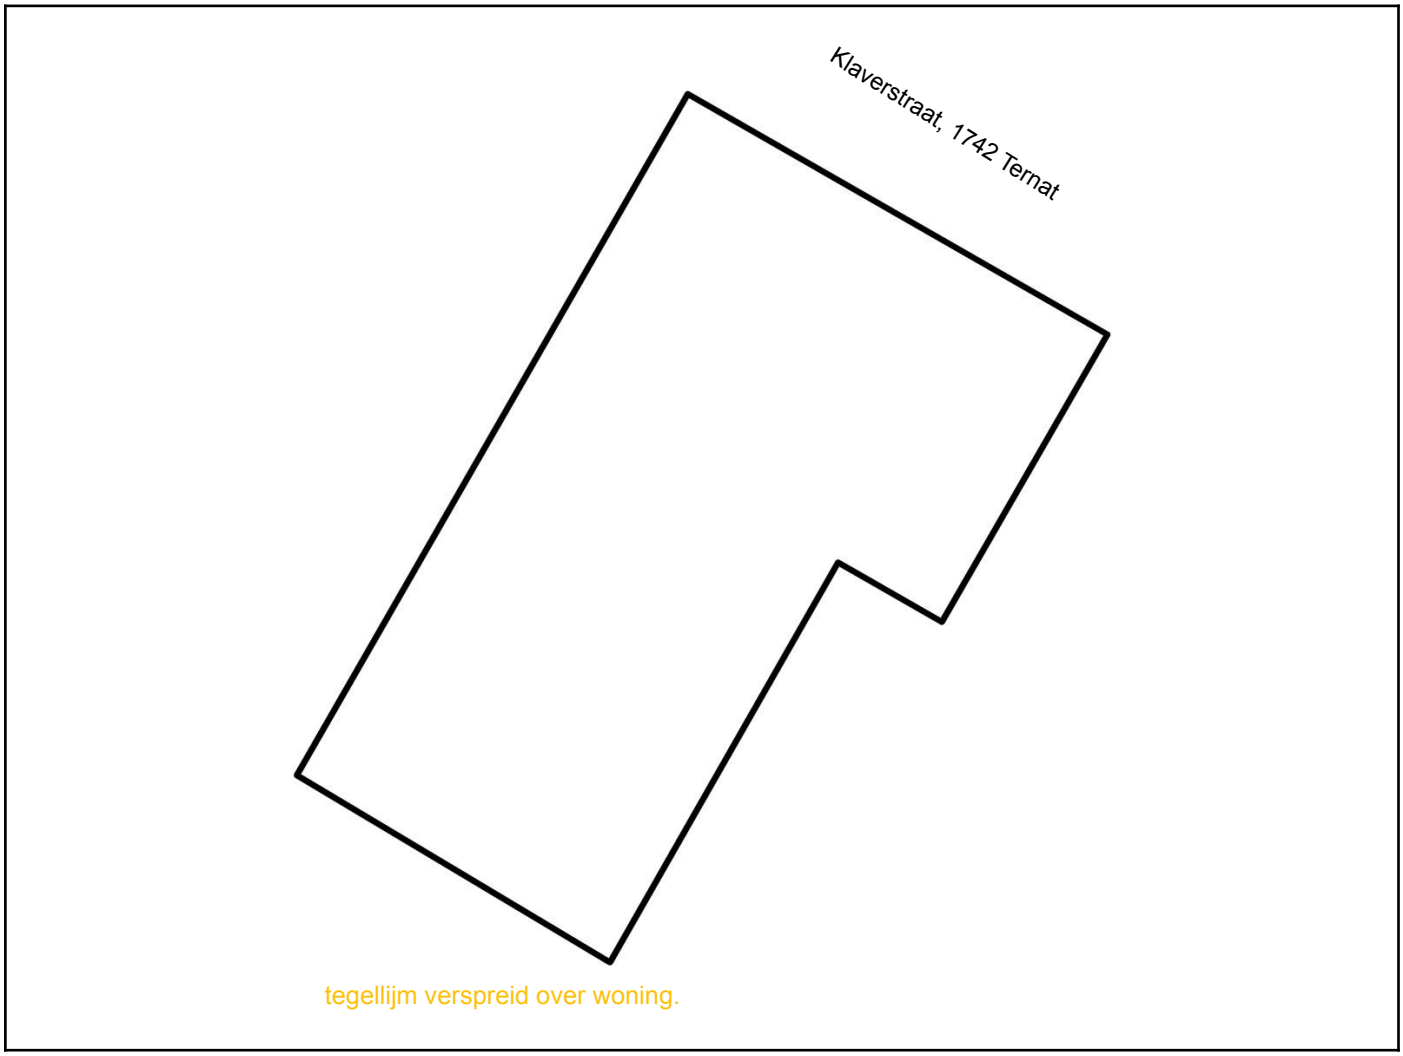
Plan 1.4: Hoofdgebouw overzichtsplan

Beschrijving	Type	Actie
4. 'Faiencetegels (lijm)	Advies	-

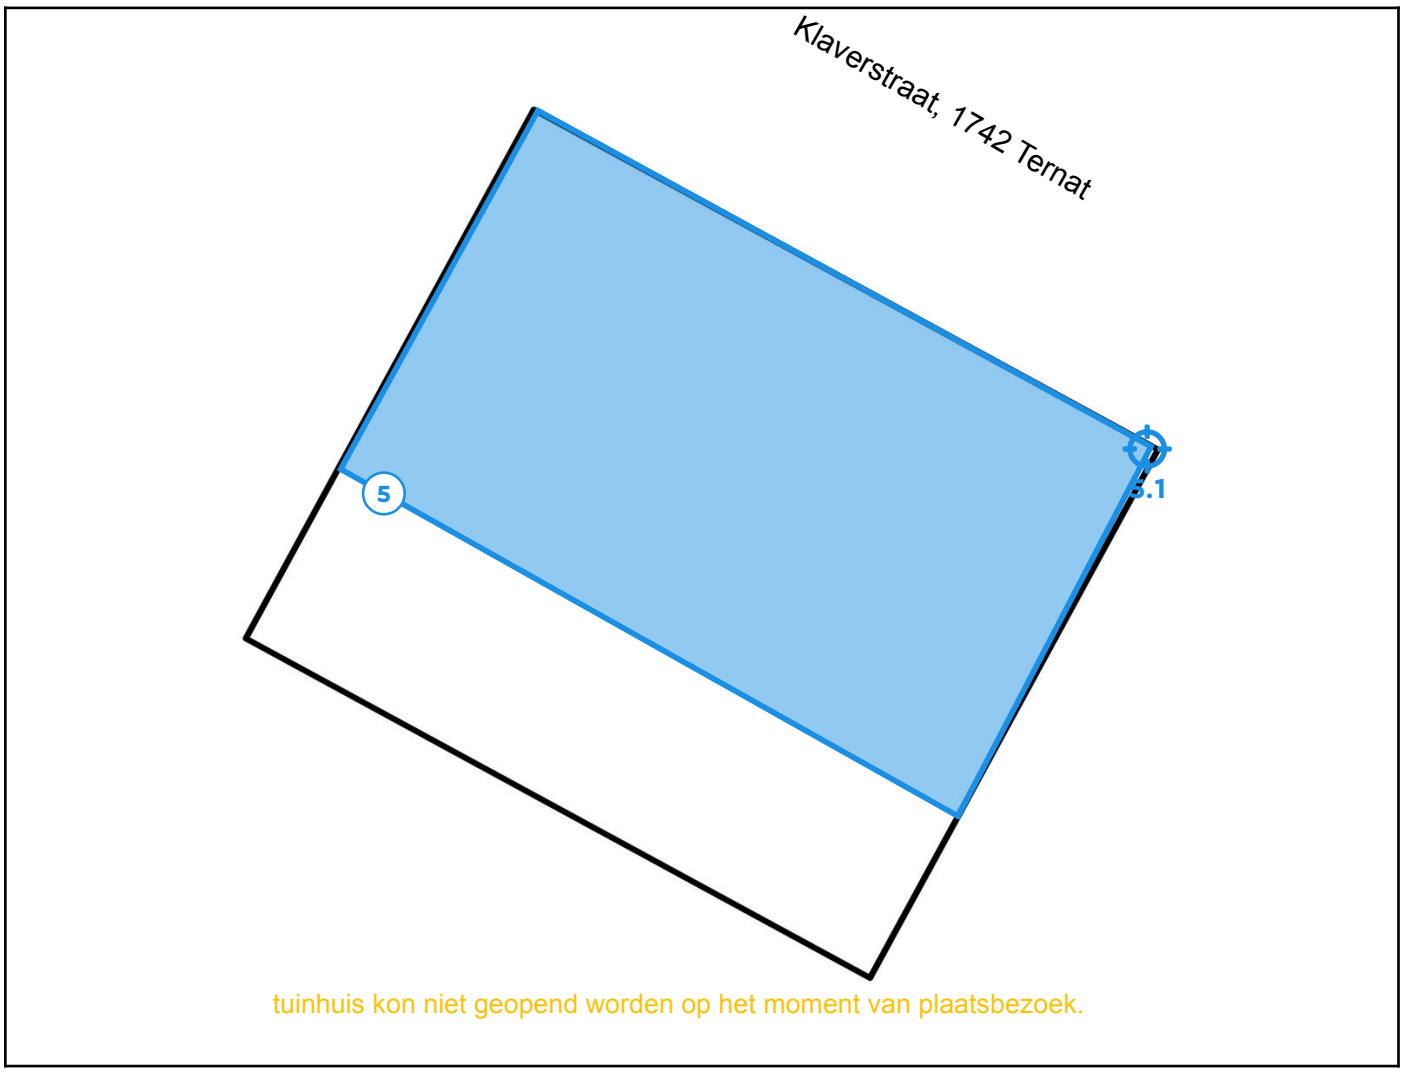
Plan 2.1: Bijgebouw plan

Beschrijving	Type	Actie
3. Tuinhuis	Beperking	-
5. Roofing tuinhuis	Geen asbest	-
5.1 Code: A4	Puntmonster	-

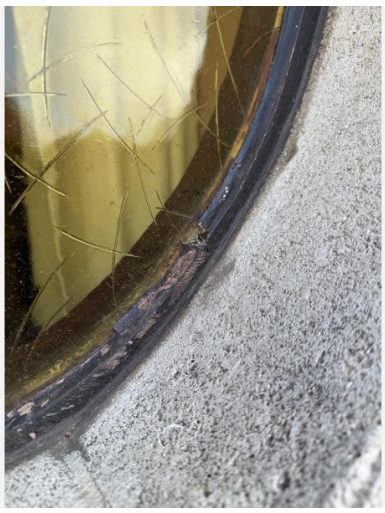
Fiche 2: Mastiek

Het asbestmateriaal valt onder de mijlpaal van 2040.

Eindbeoordeling materiaalrisico	Laag materiaalrisico en/of verlaagde kans op vezelvrijgave

Gebondenheid	Categorie 1: hechtgebonden in oorsprong
Asbestsoort (vezeltype)	Alleen chrysotiel aanwezig
Asbestconcentratie	Laag (< 50%)
Afschermingsgraad van het gehele materiaal	Geheel of deels vrij aan de binnenlucht, maar geen contact met binnenluchtstromen
Toestand van het materiaal	Licht beschadigd, licht verweerd. Intacte calciumsilicaatplaat of materiaal met categorie 3-gebondenheid

#	Type	Referentie	Resultaat
2.1	Puntmonster	A3	Chrysotiel

Beschrijving	Mastiek
Omgeving	Binnen
Primaire drager	Wandopening verticaal (raam, deur, ...)
Asbestmateriaal	In-situ afwerkingslagen - Pasta, stopverf, voegsel, stopsel, vulsel, mastiek, kitten, ...
Bindmiddel van asbestmateriaal	Kitten, mastiek, pasta
Gebondenheid op basis van bindmiddel	Hecht
Hoeveelheid (lengte - aantal)	• 20,00 m - 1 stuk
Totale lengte	20,00 m
Eenvoudig bereikbaar	Ja
Bevestigingswijze	• Verlijmd, ingegoten, versmeerd
Identificatiemethode	Een monstername door de asbestdeskundige met laboanalyse door een asbestlabo.
Destructieve handeling voor identificatie	Nee
Opmerking	De hoeveelheid is een zo nauwkeurig mogelijke opmeting. Hieraan kunnen evenwel geen rechten worden ontleend.

- Zorg voor een veilig beheer. Vermijd het beschadigen van het asbestmateriaal. Controleer de toestand jaarlijks op wijzigingen.

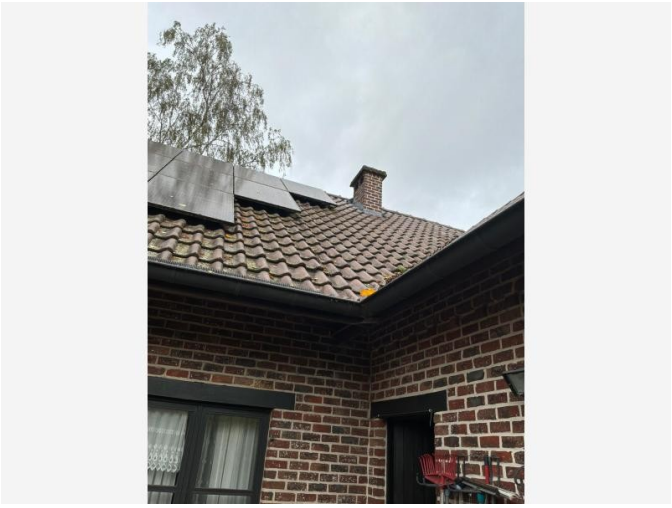
Beschrijving	Notitie	Terug te vinden op plannen
Fiche 8: Dakbedekking bestaande uit pannen (niet verdacht)	-	-
Fiche 9: Rookgaskanaal (niet verdacht)	Het rookgaskanaal is niet-asbestverdacht.	-
