# Asbestinventarisattest

Ninoofsesteenweg 1130, 1703 Dilbeek

Attestnummer : **20260806-000146.000**
Uitgegeven op : **06.08.2026**
Geldig tot : **06.08.2036**

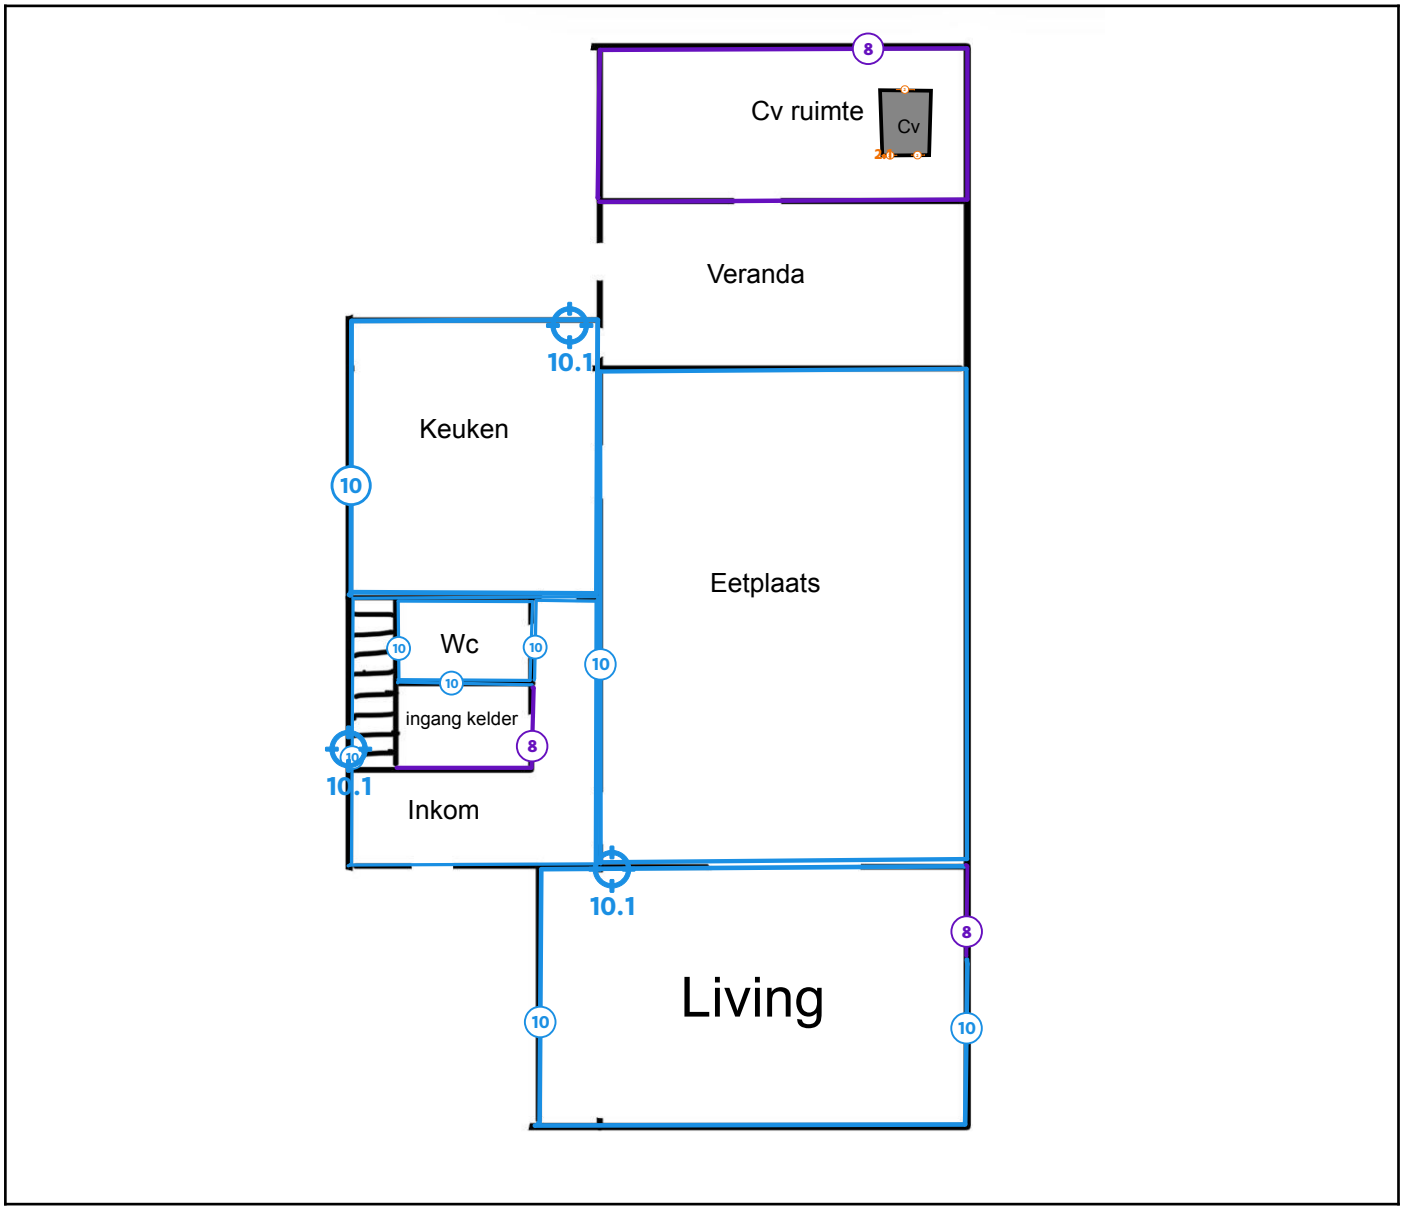
# Plan 1.1: Grondplan gelijkvloers

| Beschrijving | Type | Actie |
|---|---|---|
| 2. Pakking CV-ketel | Asbestmateriaal | Verwijderen |
| 2.1 Code: 62284/04 | Puntmonster | - |
| 8. Valse muren | Advies | - |

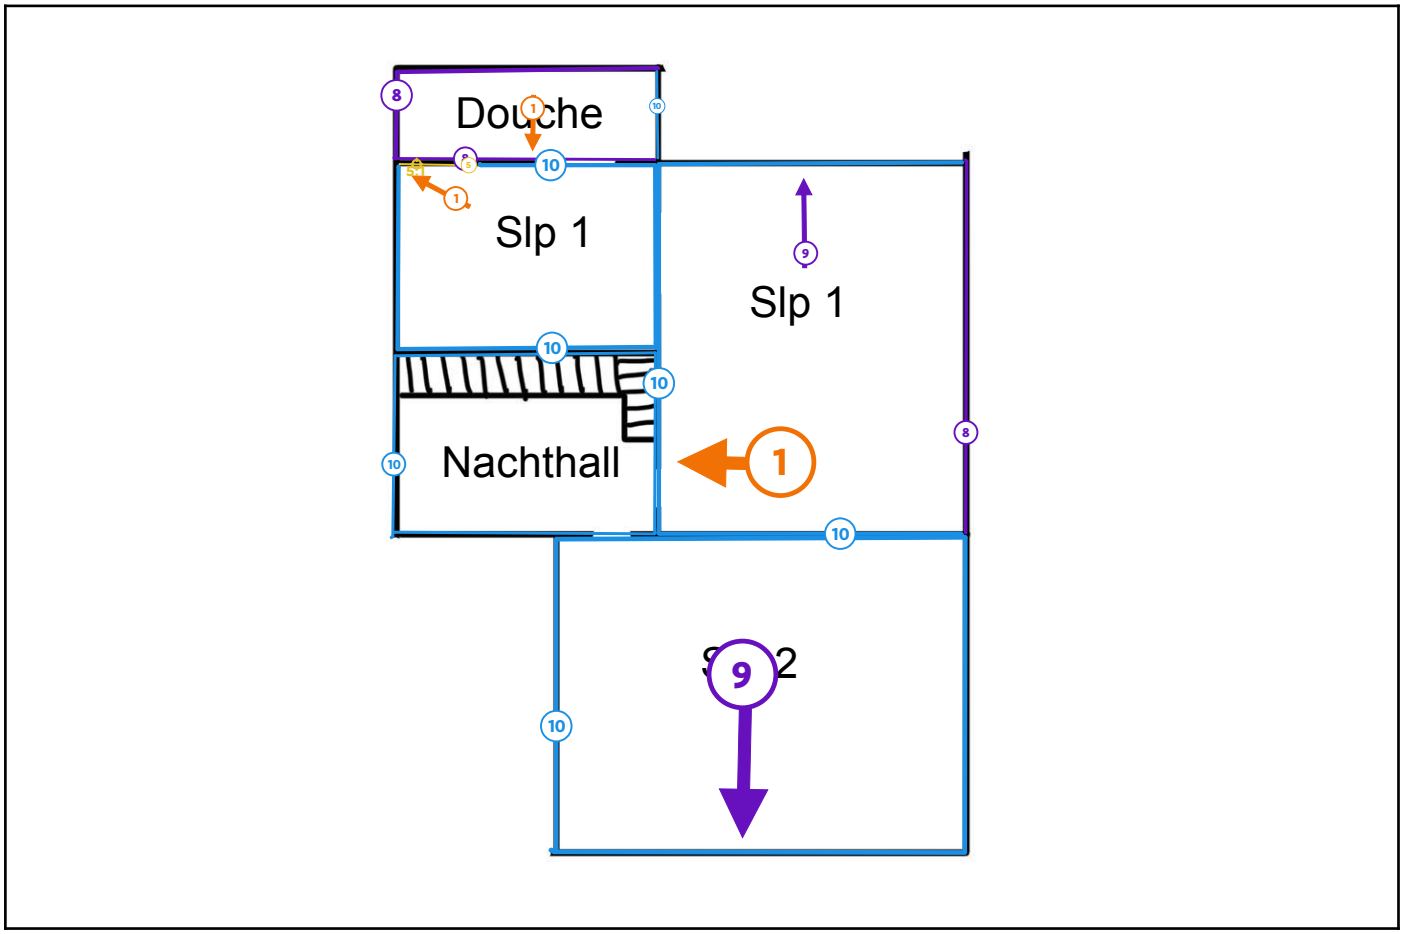
# Plan 1.4: Grondplan verdieping

| Beschrijving | Type | Actie |
|---|---|---|
| 1. Bakeliet schakelaars/stopcontacten | Asbestmateriaal | Verwijderen |
| 5. Plaat schouw | Asbestmateriaal | Zorgvuldig beheren |
| 5.1 Code: 62284/06 | Puntmonster | - |
