Asbestinventarisattest

Oude Heirbaan 10, 9800 Deinze

Attestnummer : **20230828-000431.000**
Uitgegeven op : **28.08.2023**
Geldig tot : **28.08.2033**

Asbestveilig

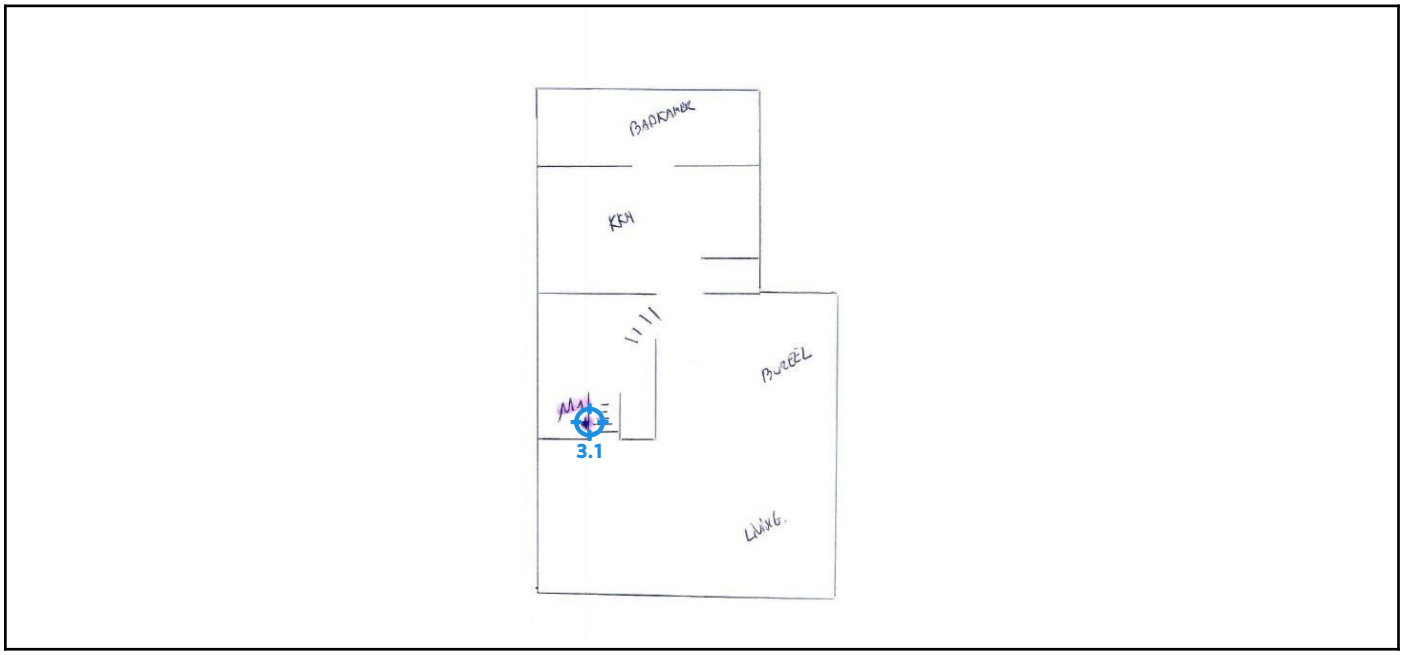
Plan 1.1: Grondplan woning

Beschrijving	Type	Actie
3. Pleisterwerk muur	Geen asbest	-
3.1 Code: M1	Puntmonster	-

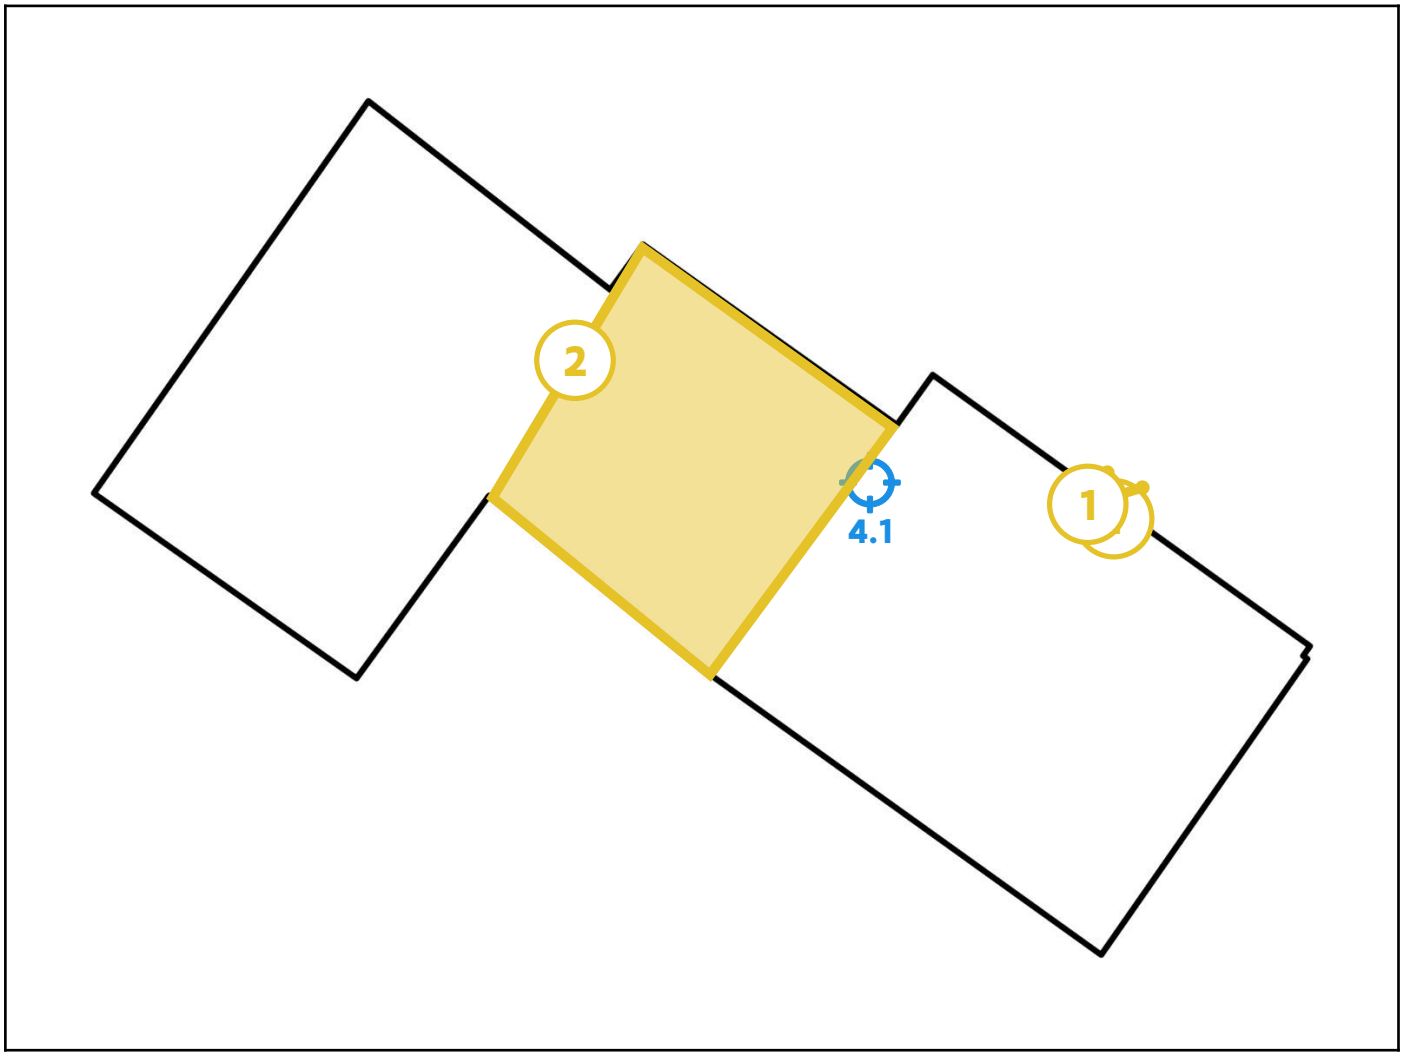
Plan 1.2: Hoofdgebouw + magazijn plan

Beschrijving	Type	Actie
1. Verdeeldoos elektriciteit	Asbestmateriaal	Zorgvuldig beheren
2. Bitumen plat dak	Asbestmateriaal	Zorgvuldig beheren
4. Onderdak hellend dak woning	Geen asbest	-
4.1 Code: M2	Puntmonster	-

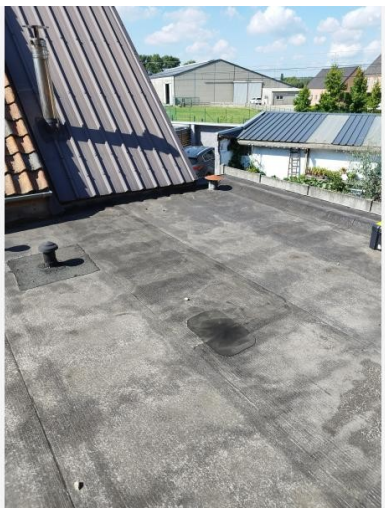
Fiche 2: Bitumen plat dak

Eindbeoordeling materiaalrisico	Laag materiaalrisico en/of verlaagde kans op vezelvrijgave

Beschrijving	Bitumen plat dak
Omgeving	Buiten
Primaire drager	Plat dak
Asbestmateriaal	Dak- en gevelbekleding - Roofing
Bindmiddel van asbestmateriaal	Bitumen (roofing, teer, asfalt)
Gebondenheid op basis van bindmiddel	Hecht
Hoeveelheid (oppervlakte - aantal)	• 30,00 m^2 - 1 stuk
Totale oppervlakte	30,00 m^2
Eenvoudig bereikbaar	Nee • Verwijdering tast de bouwkundige integriteit aan.
Bevestigingswijze	• Onbekend

Identificatiemethode	Vaststelling zonder monstername Motivatie: Groot risico op structurele gevolgschade (lekschade, werking installatie,...)
Destructieve handeling voor identificatie	Nee

Zorgvuldig beheren

- Hemelwater dat afspoelt van asbestcement daken of gevels kan asbestdeeltjes bevatten. Gebruik het enkel voor gesloten circuits (bv. spoelen toiletten). Reinig na het vervangen van het dak of de gevel de dakgoten en regenwaterput of -ton om asbesthoudend sediment of slib te verwijderen

- Eenvoudige handelingen: mag via doe-het-zelf of door werknemer(s) met opleidingsattest eenvoudige handelingen
  Voor meer info zie www.ovam.vlaanderen.be/wie-mag-wat-verwijderen
