Asbestinventarisattest

Bergekouter 21, 9300 Aalst
Gemeenschappelijke delen

Attestnummer : **20260904-000086.000**
Uitgegeven op : **04.09.2026**
Geldig tot : **04.09.2036**

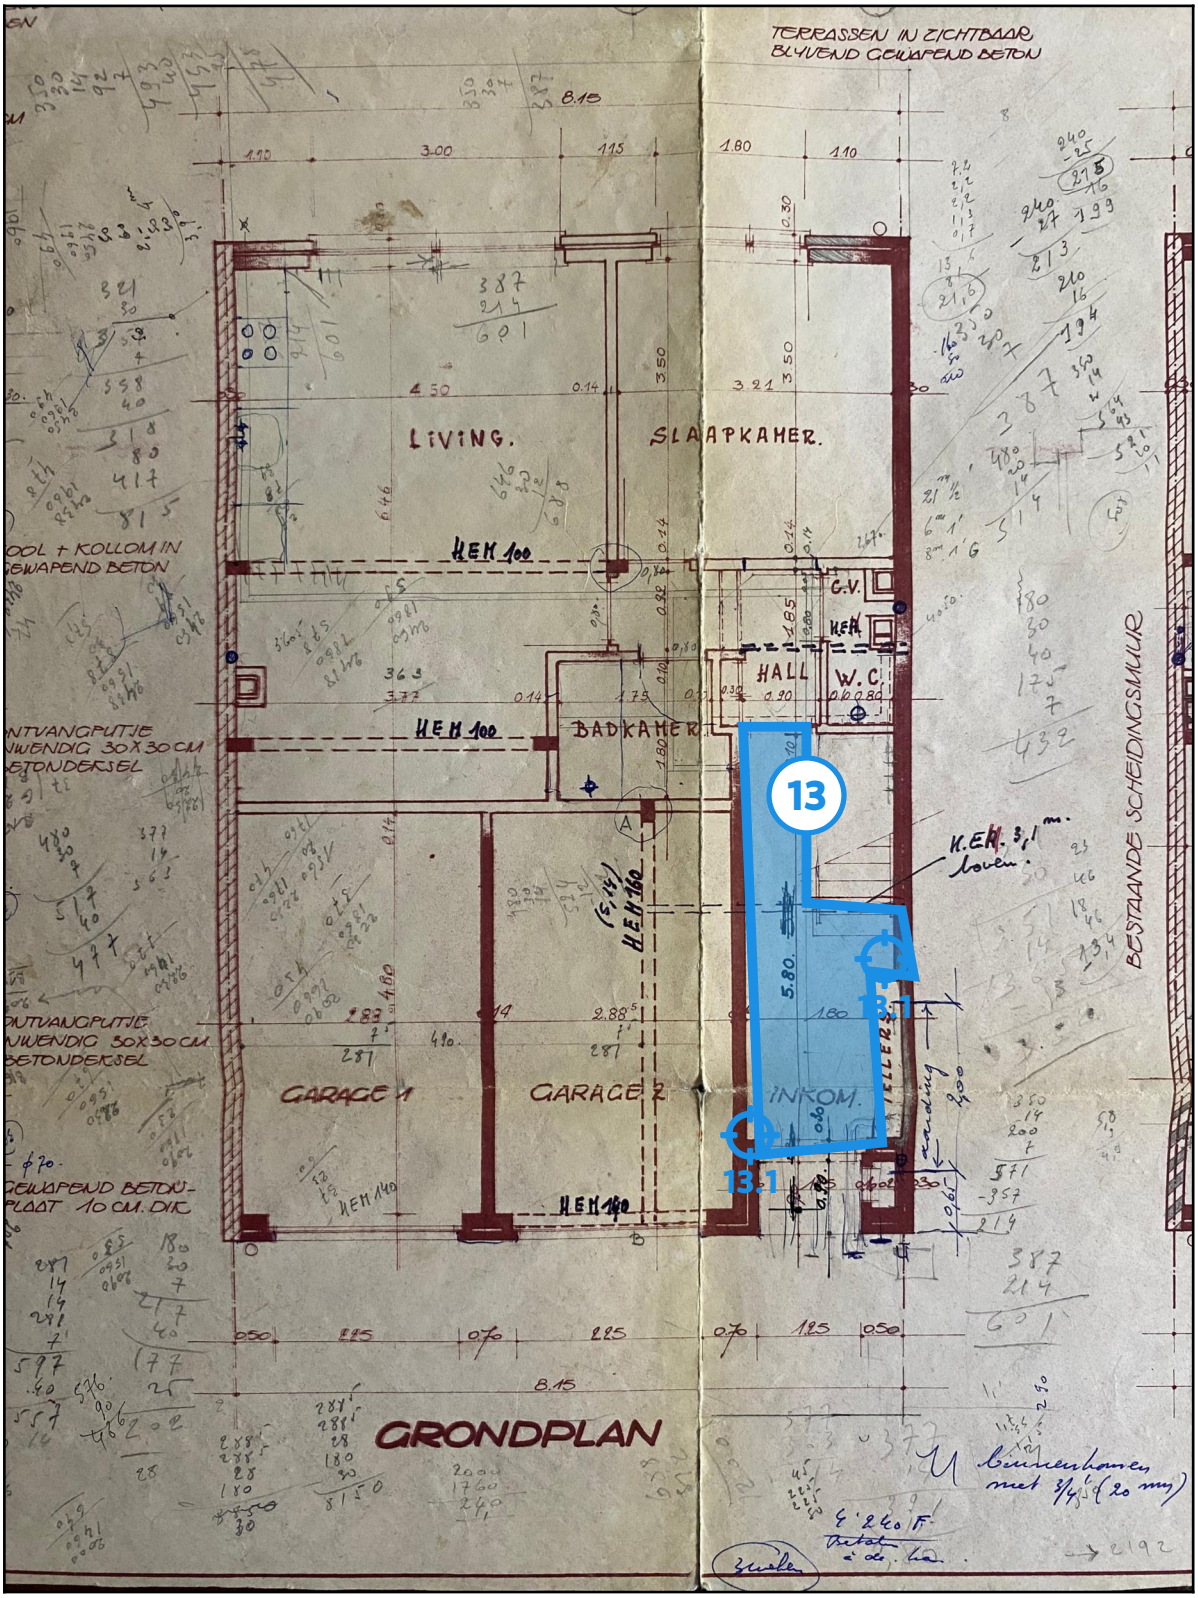
Plan 1.4: dak

10. M8 - pleisterwerk muren 3e	Geen asbest	-
10.1 Code: 9552409	Mengmonster	-

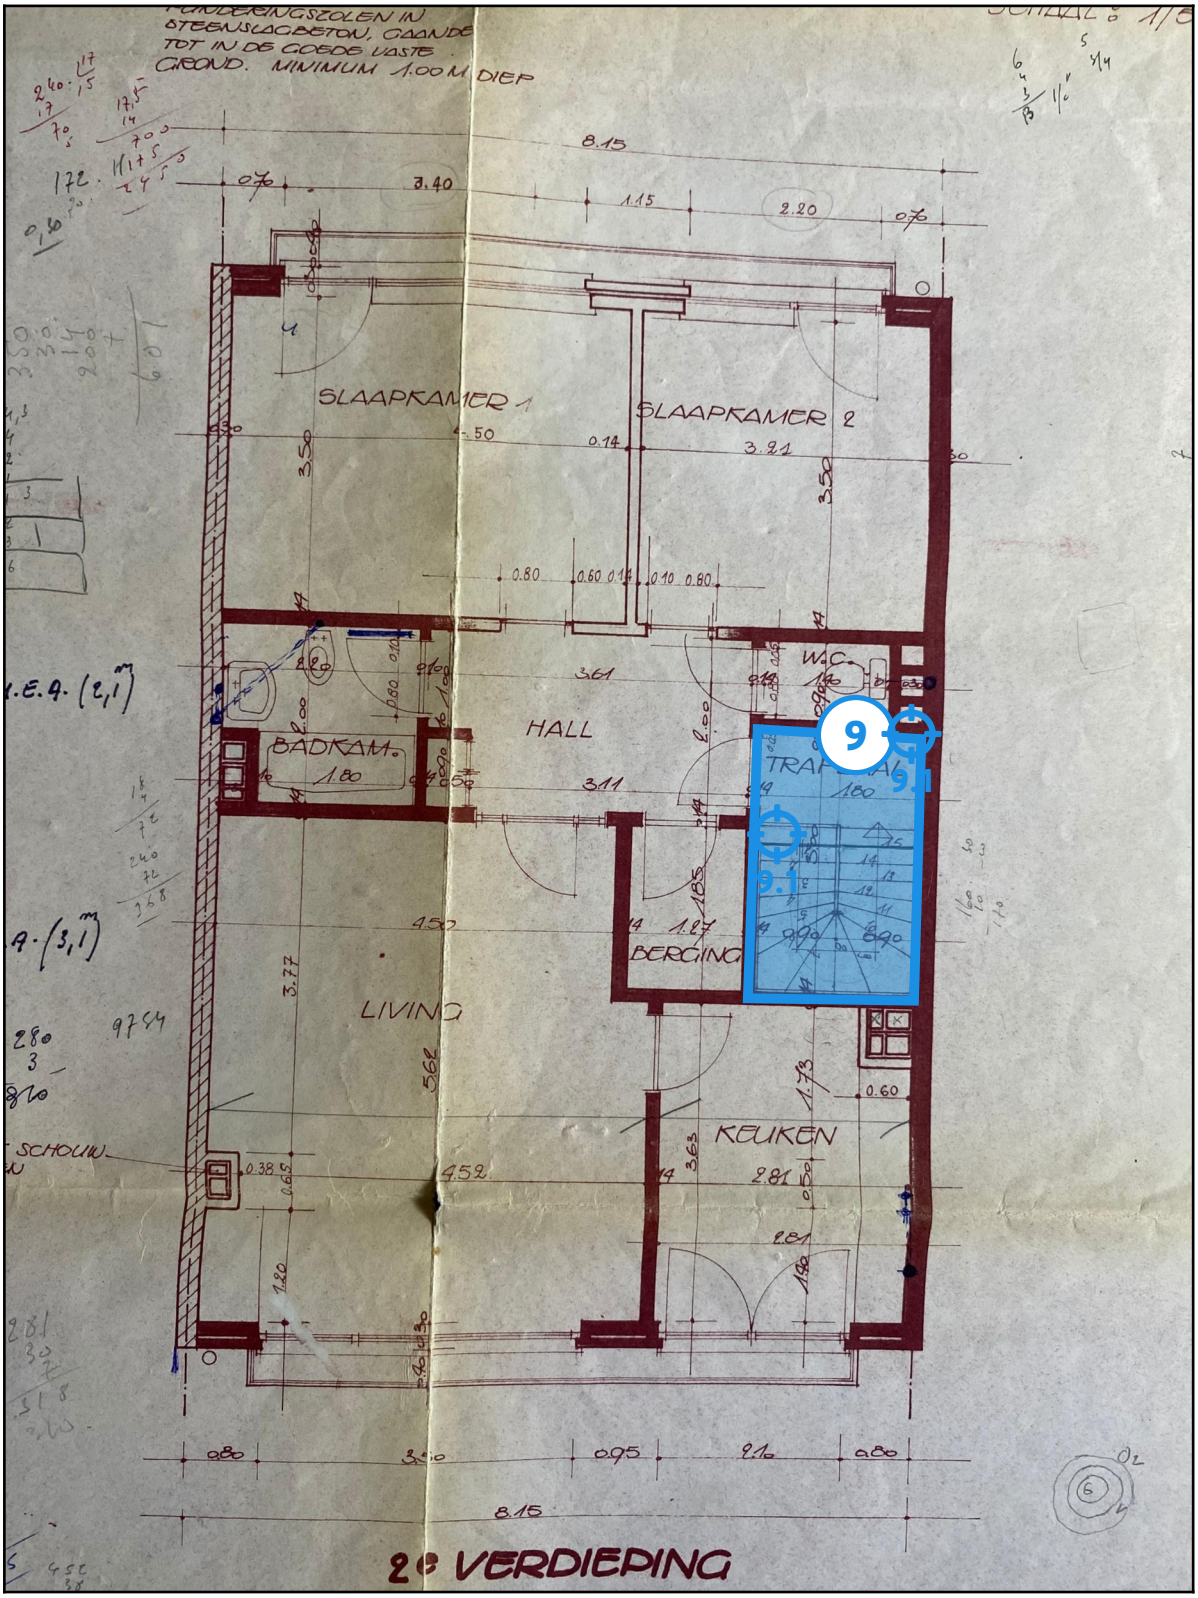
Plan 1.6: Verdieping 1 kopie

12. M4 - pleisterwerk plafond 1e	Geen asbest	-
12.1 Code: 9552405	Mengmonster	-

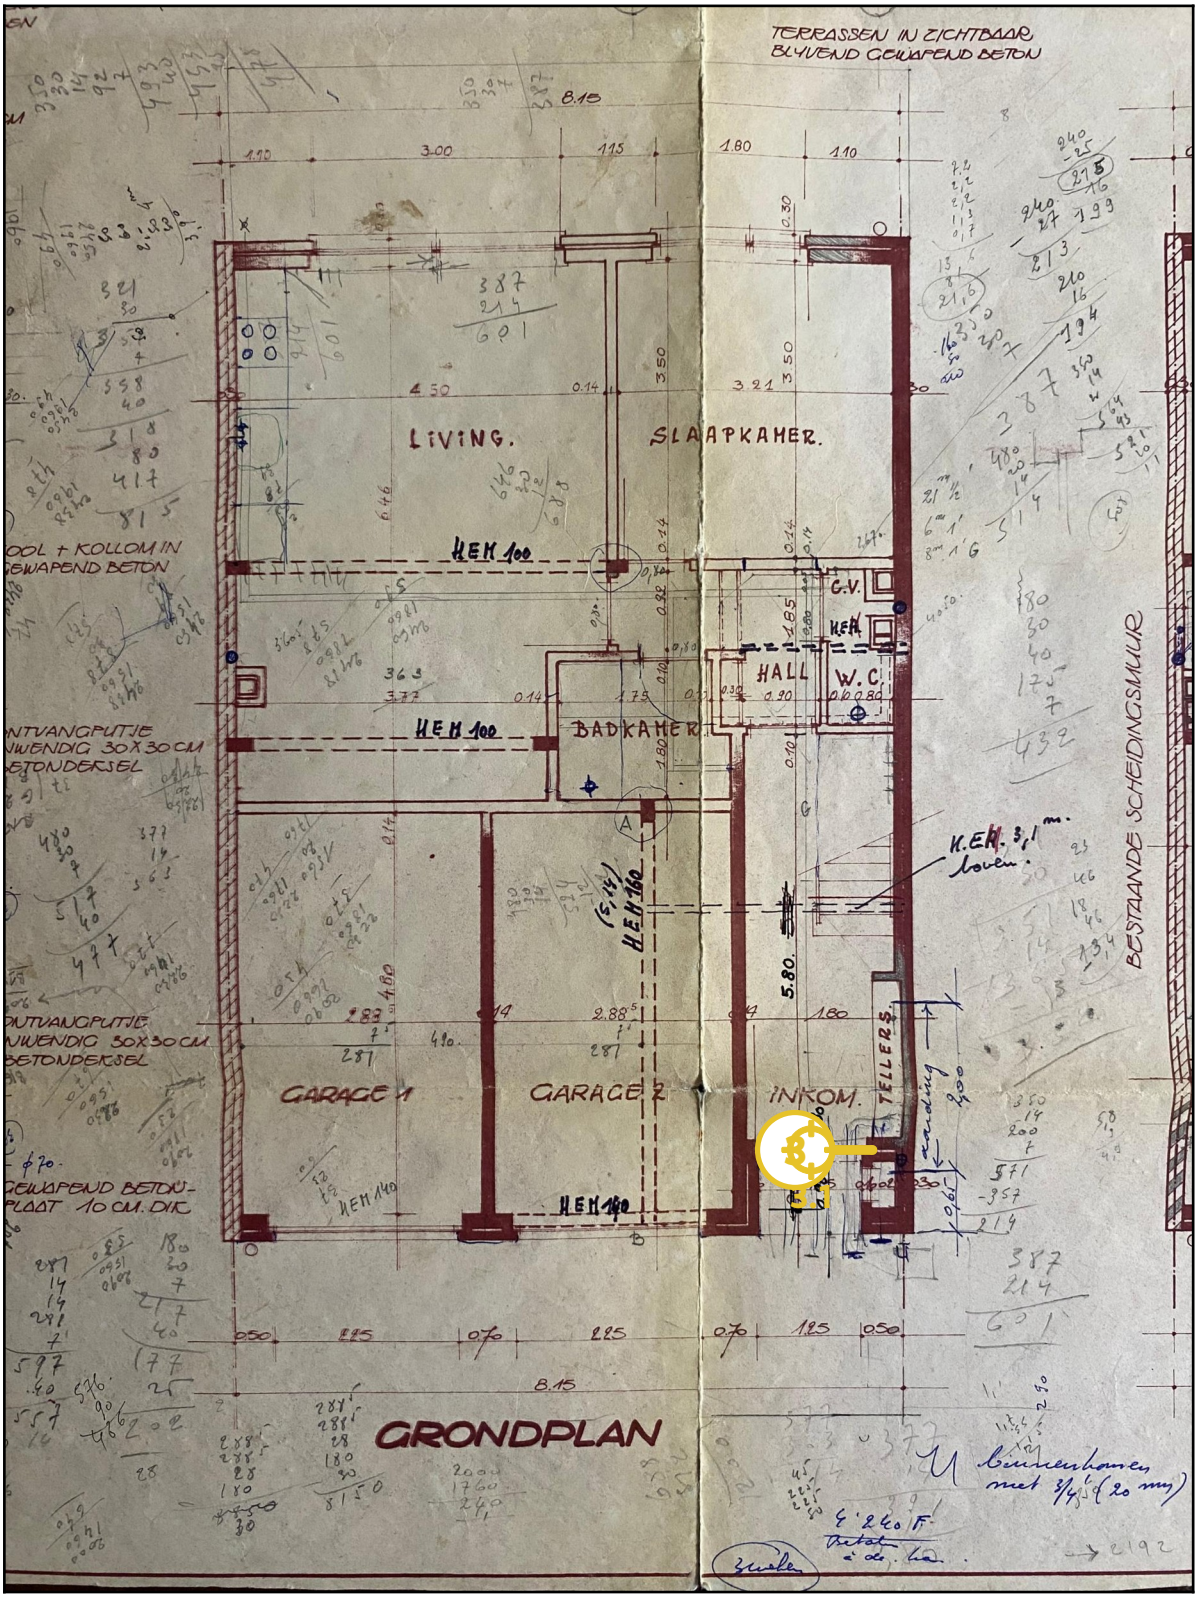
Plan 1.7: verdieping 2 kopie

9. M6 - pleisterwerk plafond 2e	Geen asbest	-
9.1 Code: 9552407	Mengmonster	-

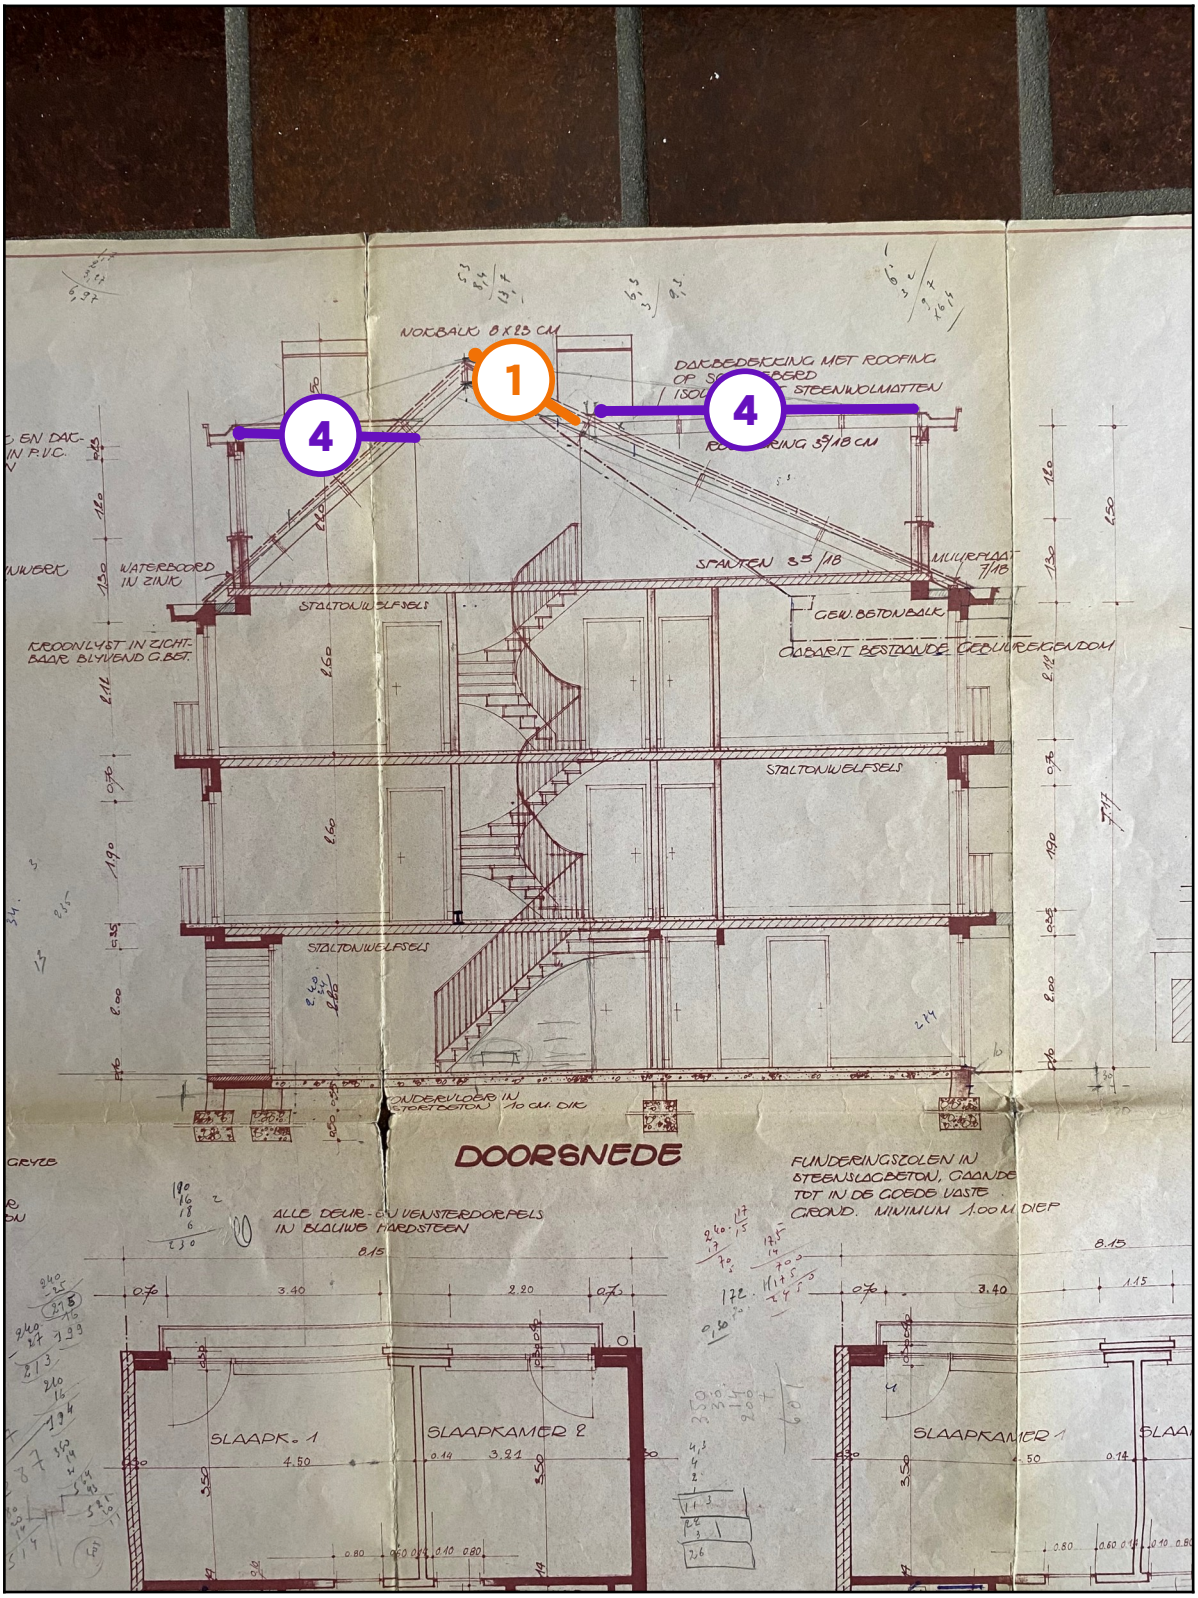
Plan 1.10: Voorgevel

1. Leien dakbedekking	Asbestmateriaal	Verwijderen

Eindbeoordeling materiaalrisico	Verhoogd materiaalrisico en/of verhoogde kans op vezelvrijgave

- Zorg voor een veilig beheer. Vermijd het beschadigen van het asbestmateriaal. Controleer de toestand jaarlijks op wijzigingen.
- Hemelwater dat afspoelt van asbestcement daken of gevels kan asbestdeeltjes bevatten. Gebruik het enkel voor gesloten circuits (bv. spoelen toiletten). Reinig na het vervangen van het dak of de gevel de dakgoten en regenwaterput of -ton om asbesthoudend sediment of slib te verwijderen

- Eenvoudige handelingen: mag via doe-het-zelf of door werknemer(s) met opleidingsattest eenvoudige handelingen
  Advies voor verwijdering van asbesthoudende leien

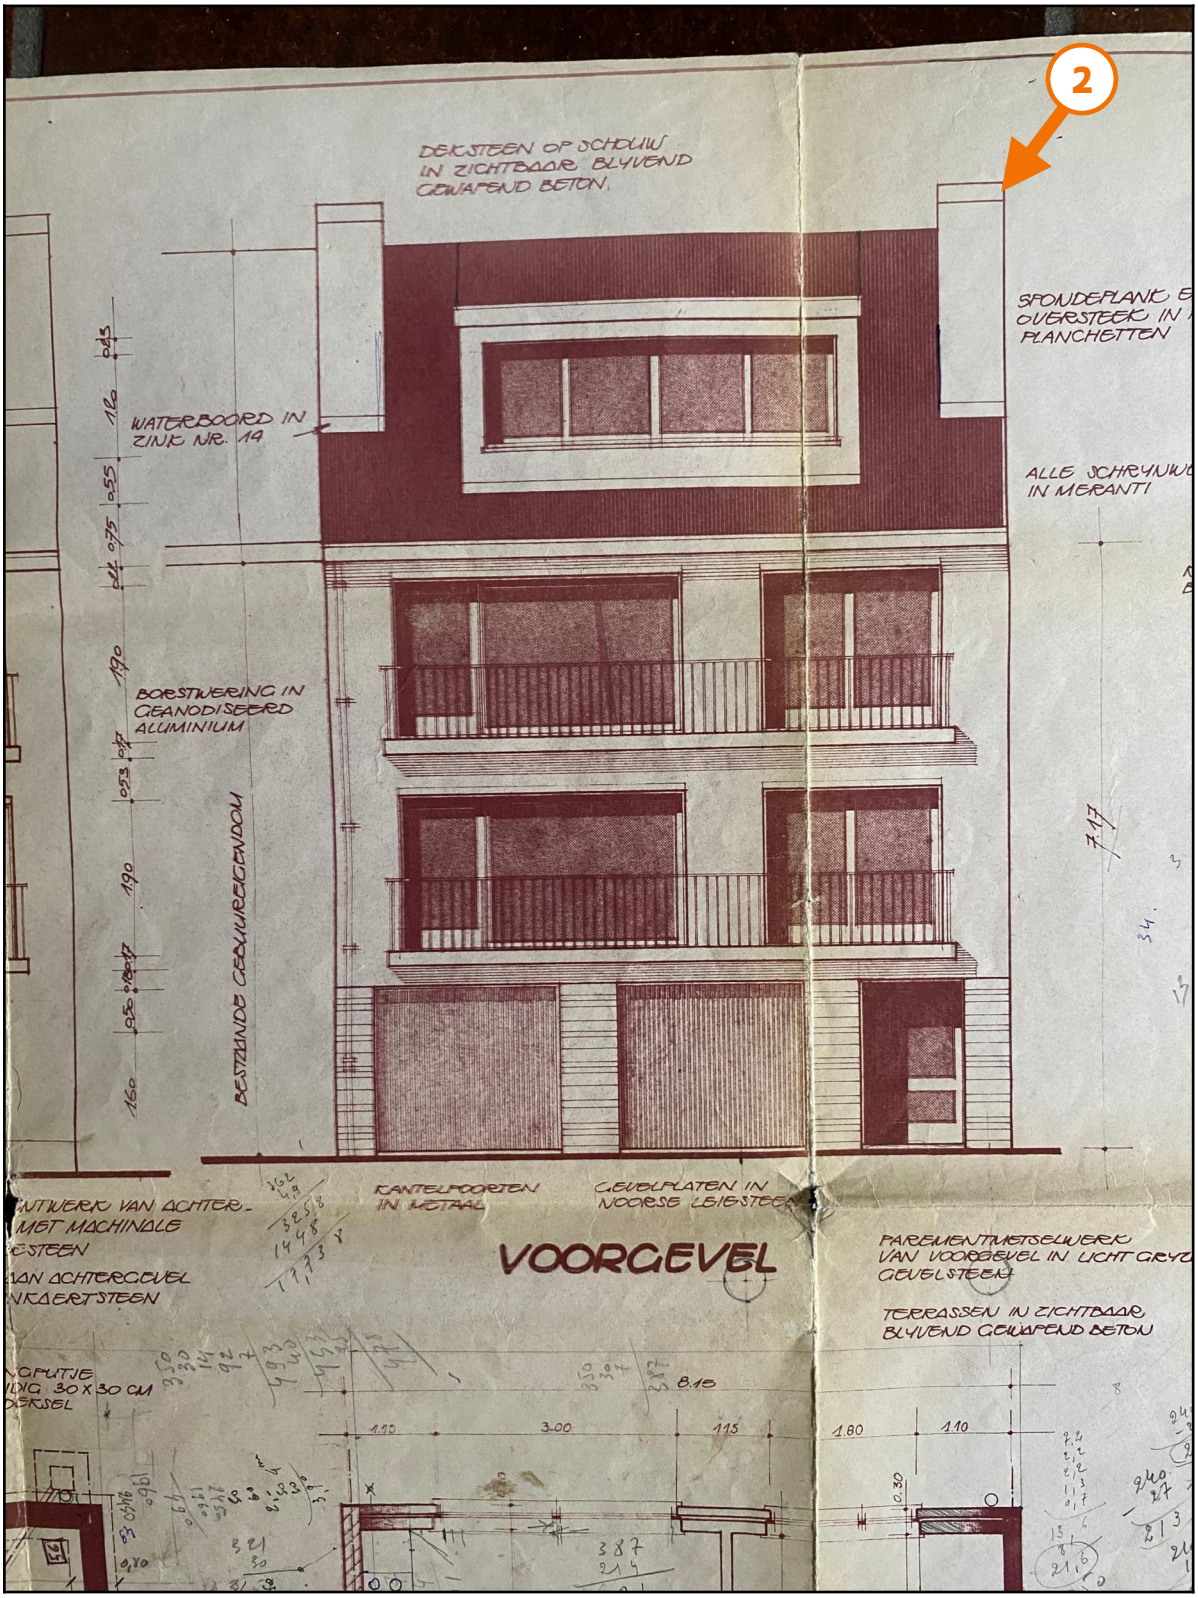
Plan 1.11: IMG_0824

1. Leien dakbedekking	Asbestmateriaal	Verwijderen
4. Plat dak kapellen	Beperking	-

Uitleg van de asbestdeskundige: Er zijn twee platte daken aanwezig van de dakkapellen. Er kan niet vastgesteld worden welke dakbedekking hier aanwezig is en dit kon ook niet getest worden omwille van de hoogte.

Vermoedelijk is dit roofing.

Bij renovatie, laat dit testen op asbesthoudendheid.

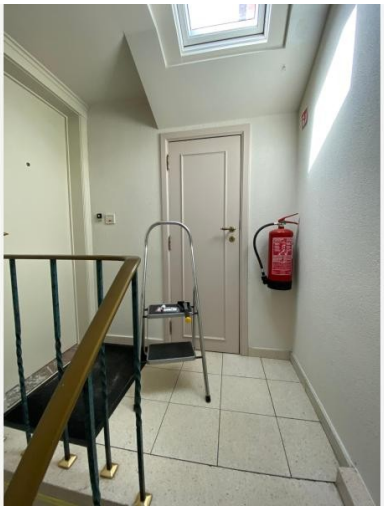
Fiche 5: Verdieping 3- Verlaagd plafond

Informatie over een niet-asbestverdacht materiaal

Basis voor advies	De asbestdeskundige beoordeelt het materiaal als niet-asbestverdacht.

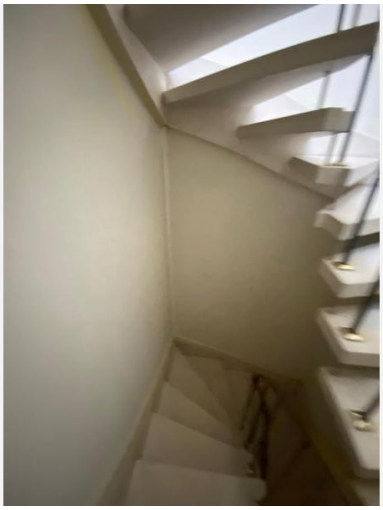
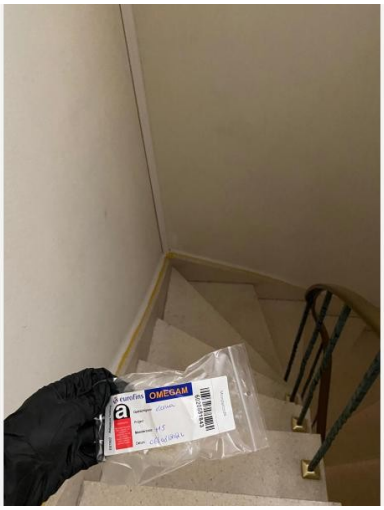
Fiche 6: M5 - bezetwerk muren 2e

Geen asbest

#	Type	Referentie	Resultaat
6.1	Mengmonster	9552406	Geen asbest

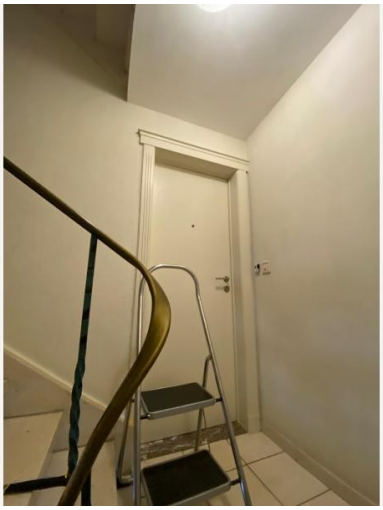
Fiche 7: M3 - bezetwerk muren 1e

Geen asbest

#	Type	Referentie	Resultaat
7.1	Mengmonster	9552404	Geen asbest

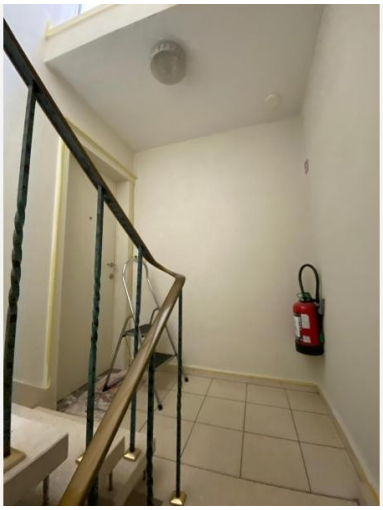
Fiche 9: M6 - pleisterwerk plafond 2e

Geen asbest

#	Type	Referentie	Resultaat
9.1	Mengmonster	9552407	Geen asbest

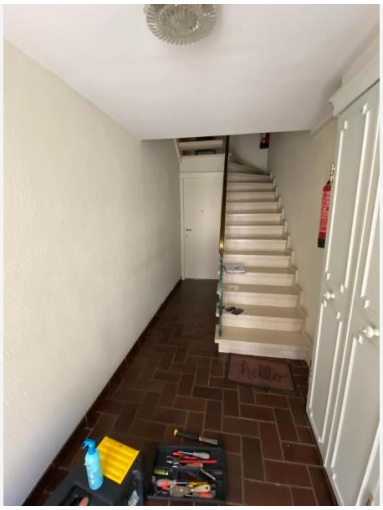
Fiche 11: M1 - bezetwerk muren glv

Geen asbest

#	Type	Referentie	Resultaat
11.1	Mengmonster	9552402	Geen asbest

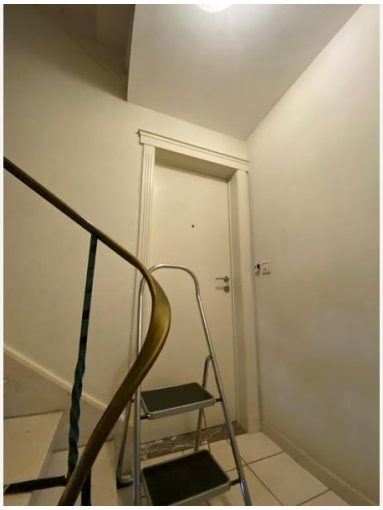
Fiche 12: M4 - pleisterwerk plafond 1e

Geen asbest

#	Type	Referentie	Resultaat
12.1	Mengmonster	9552405	Geen asbest

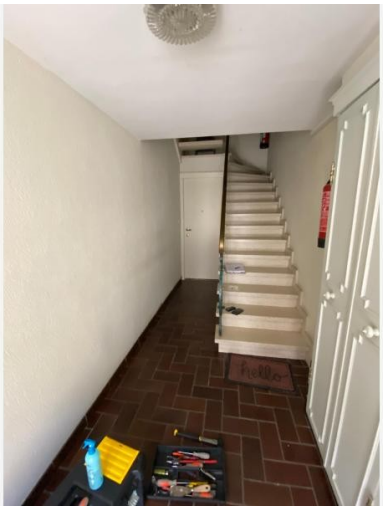
Fiche 13: M2 - pleisterwerk plafond gelijkvloers

Geen asbest

#	Type	Referentie	Resultaat
13.1	Mengmonster	9552403	Geen asbest

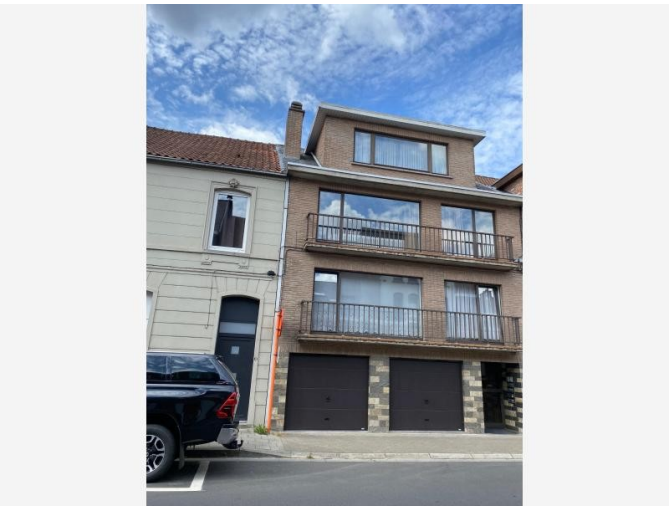
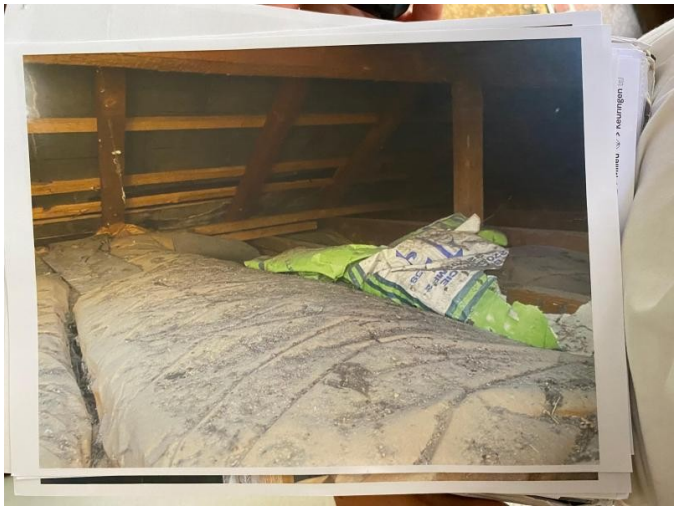
Beschrijving	Notitie	Terug te vinden op plannen
Fiche 15: Geen gemene stookruimte	-	-
Fiche 16: Geen lift aanwezig	-	-
Fiche 17: Geen onderdak zichtbaar op zolder	Op basis van ontvangen foto's is er geen onderdak aanwezig. Het is niet mogelijk om vast te stellen of er een onderdak aanwezig is waar er woonruimtes zijn. Indien dit bij renovatie wel blijkt aanwezig te zijn moet hiervan een staal genomen worden.	-
Fiche 18: Geen gemeenschappelijke verwarmingsketel	-	-
