Asbestinventarisattest

Arthur Quintusstraat 11, 1600 Sint-Pieters-Leeuw

Attestnummer : **20261122-000030.000**
Uitgegeven op : **22.11.2026**
Geldig tot : **22.11.2036**

Niet-asbestveilig

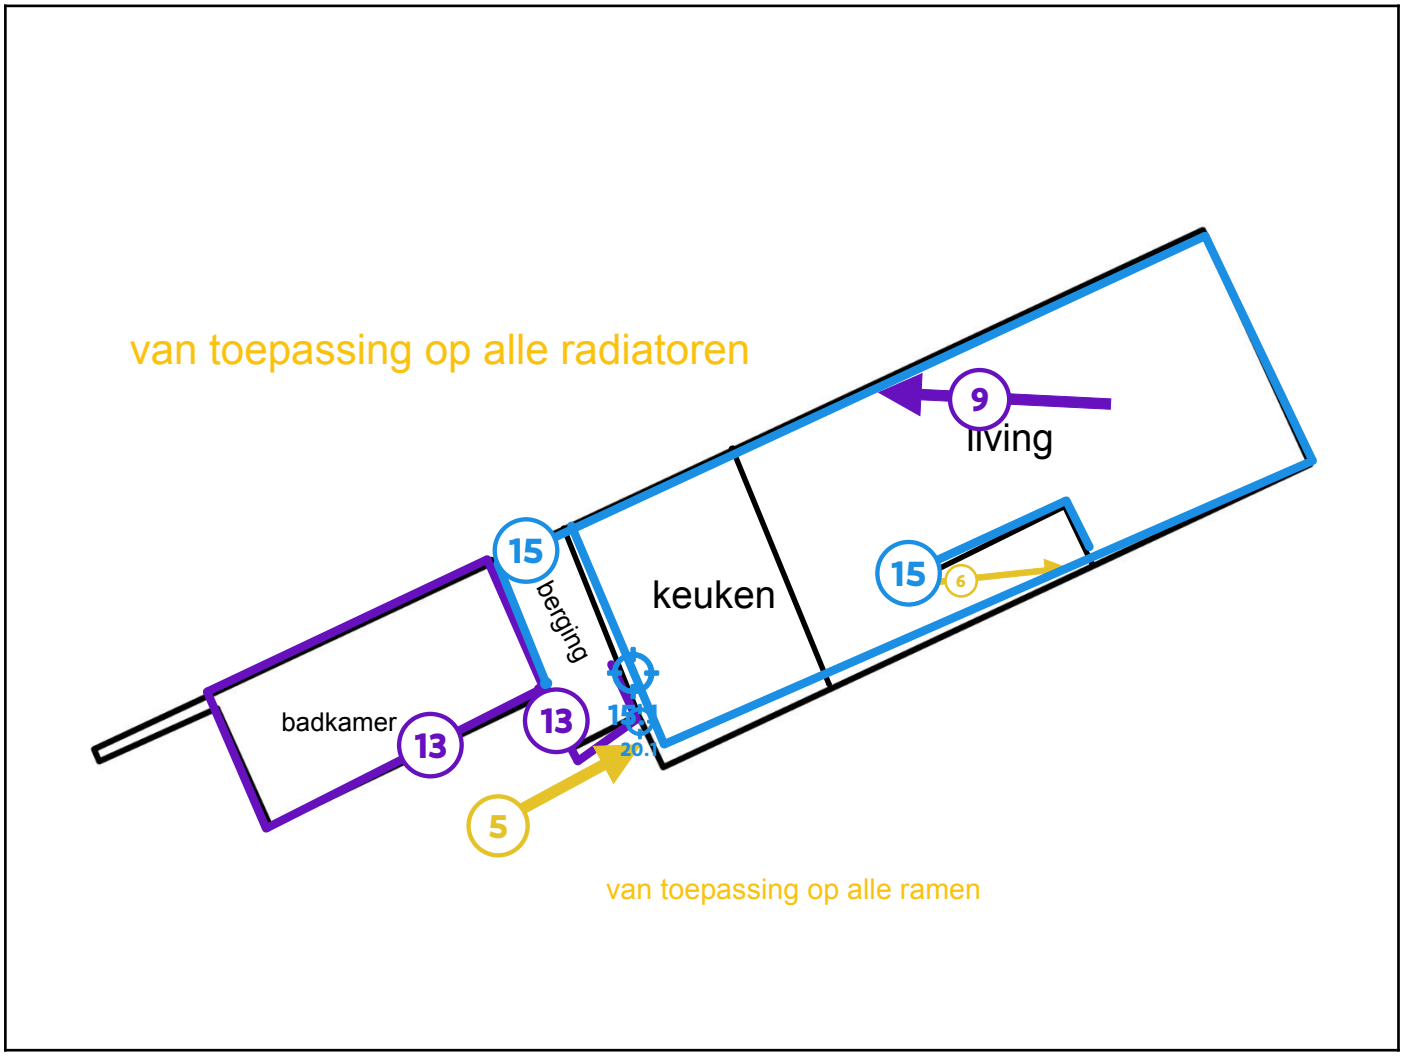
Plan 1.2: Gelijkvloers

Beschrijving	Type	Actie
5. Glasal deurpaneel	Asbestmateriaal	Zorgvuldig beheren
6. Bakeliet schakelkast	Asbestmateriaal	Zorgvuldig beheren
9. Open haard	Beperking	-
12. Pakking radiatoren	Advies	-
13. Faiencetegels (lijm)	Advies	-
15. Pleisterwerk wanden	Geen asbest	-
15.1 Code: A2	Mengmonster	-

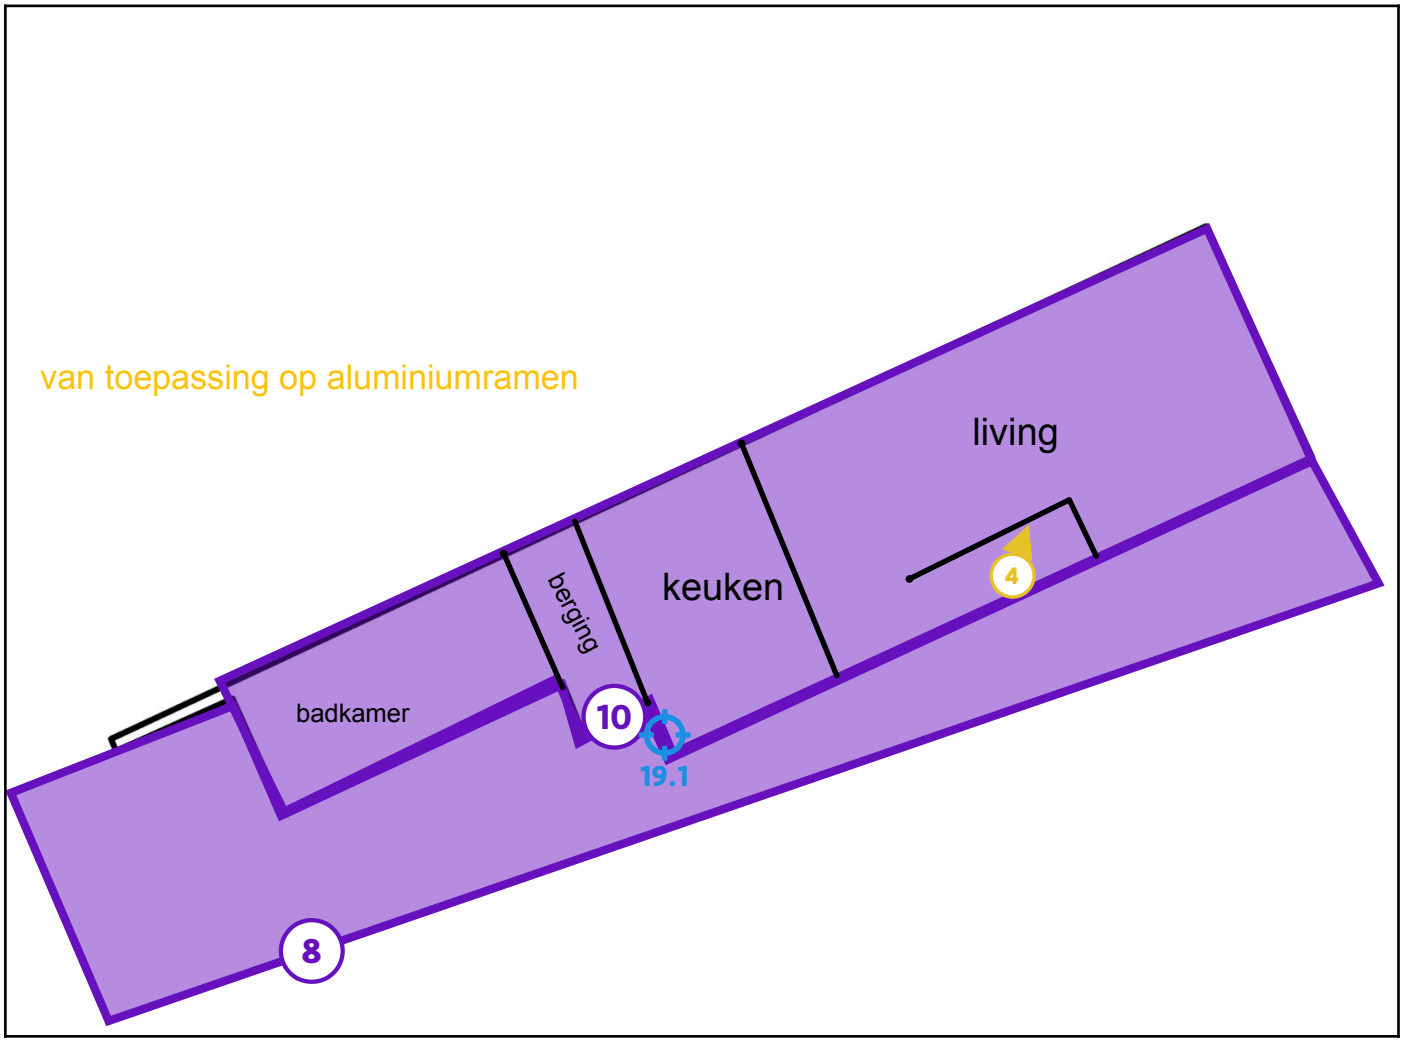
Plan 1.3: Gelijkvloers kopie

Beschrijving	Type	Actie
4. Bakeliet schakelaars/stopcontacten	Asbestmateriaal	Zorgvuldig beheren
8. Inspectie achtertuin	Beperking	-
10. Plafonds bestaande uit voorzetpanelen	Advies	-
19. Mastiek	Geen asbest	-
19.1 Code: A3	Puntmonster	-

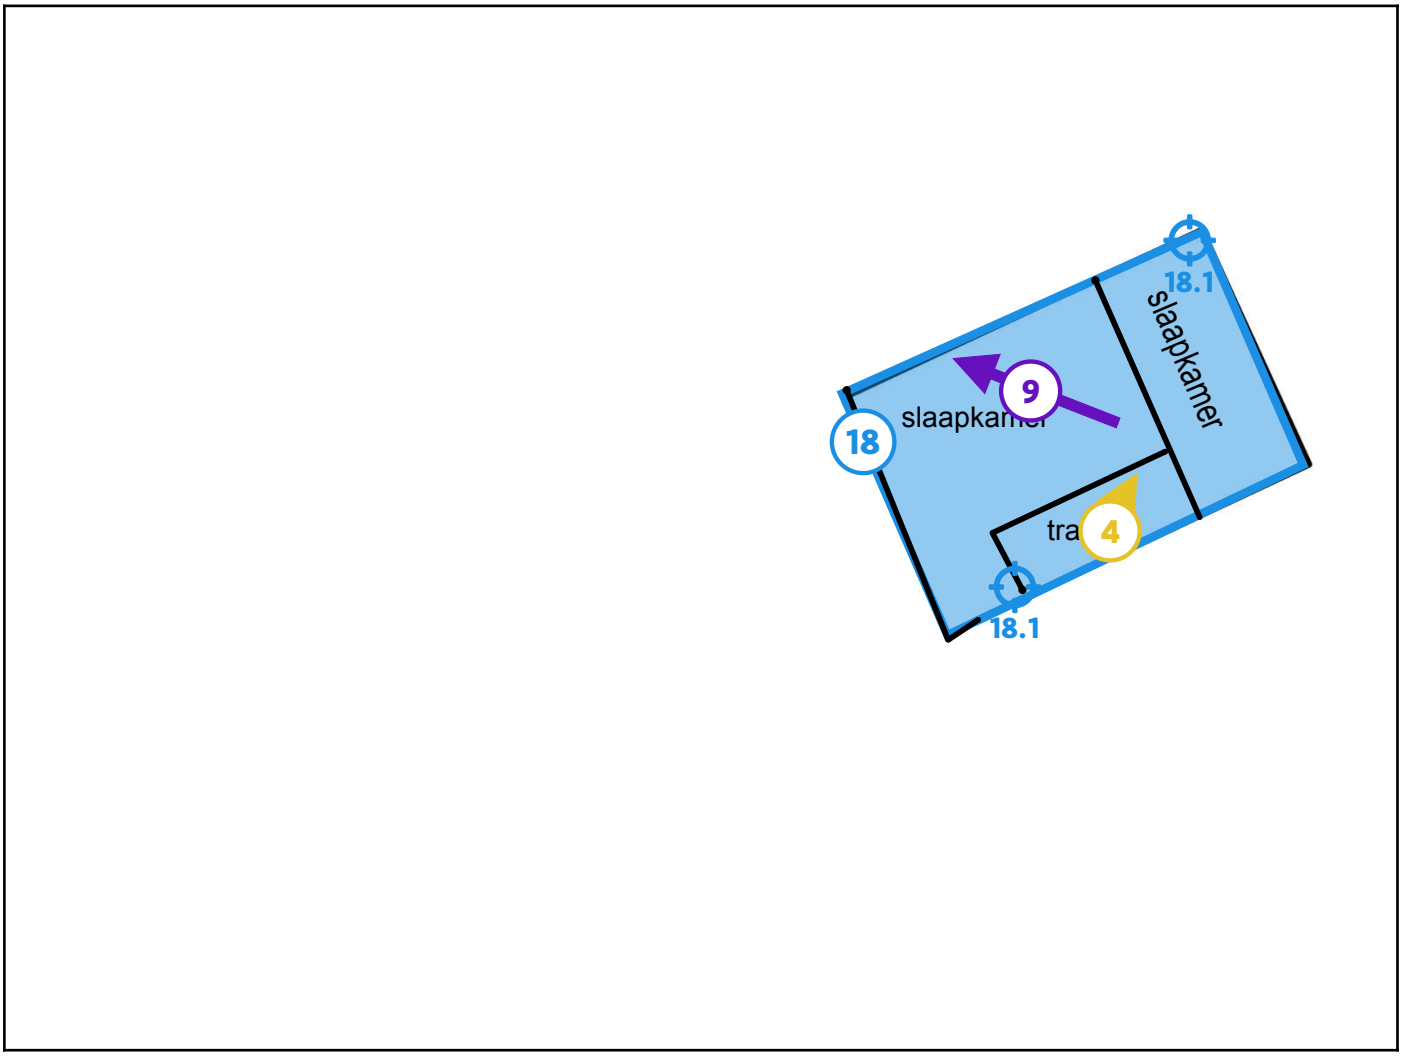
Plan 1.4: 1ste verdiep

Beschrijving	Type	Actie
4. Bakeliet schakelaars/stopcontacten	Asbestmateriaal	Zorgvuldig beheren
9. Open haard	Beperking	-
18. Pleisterwerk plafonds	Geen asbest	-
18.1 Code: A1	Mengmonster	-

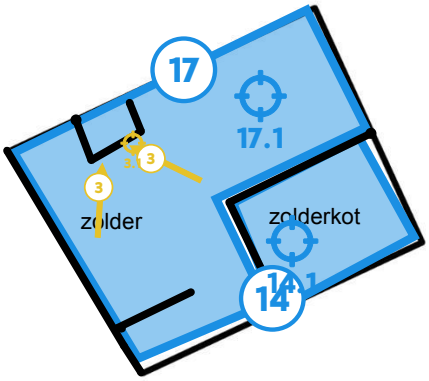
Plan 1.6: Zolder

Beschrijving	Type	Actie
3. Roetluik	Asbestmateriaal	Zorgvuldig beheren
3.1 Code: A9	Puntmonster	-
14. Vloerzeil Zolder Kot	Geen asbest	-
14.1 Code: A6	Puntmonster	-
17. Vloerzeil Zolder	Geen asbest	-
17.1 Code: A8	Puntmonster	-

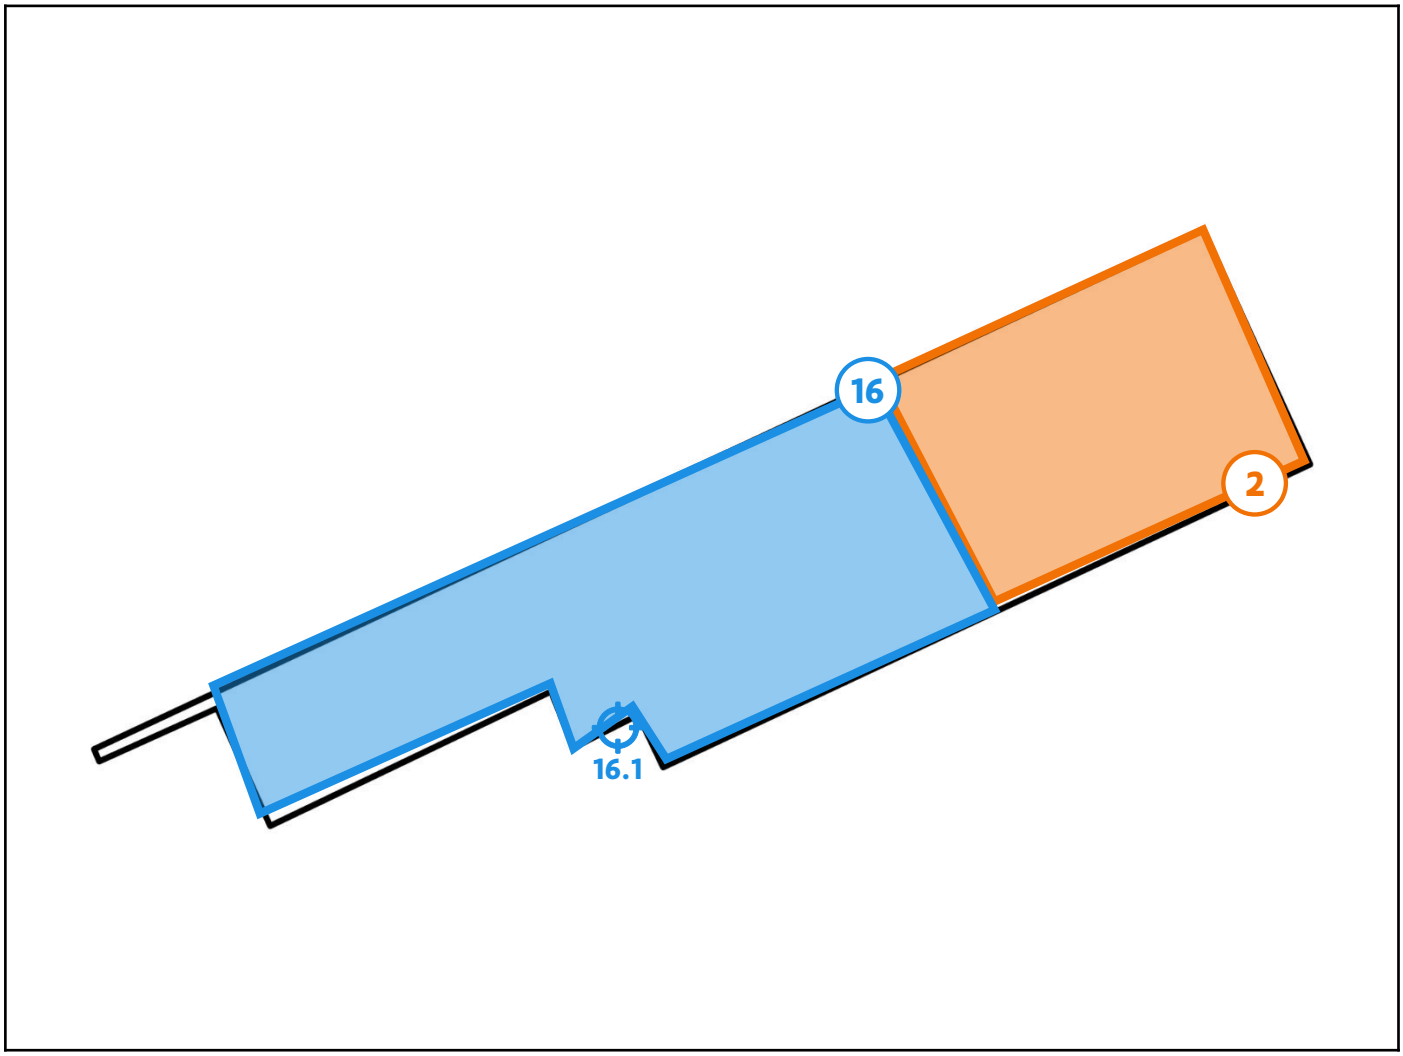
Plan 1.7: Dak

Beschrijving	Type	Actie
2. Dak bestaande uit leien	Asbestmateriaal	Verwijderen
16. Roofing	Geen asbest	-
16.1 Code: A7	Puntmonster	-

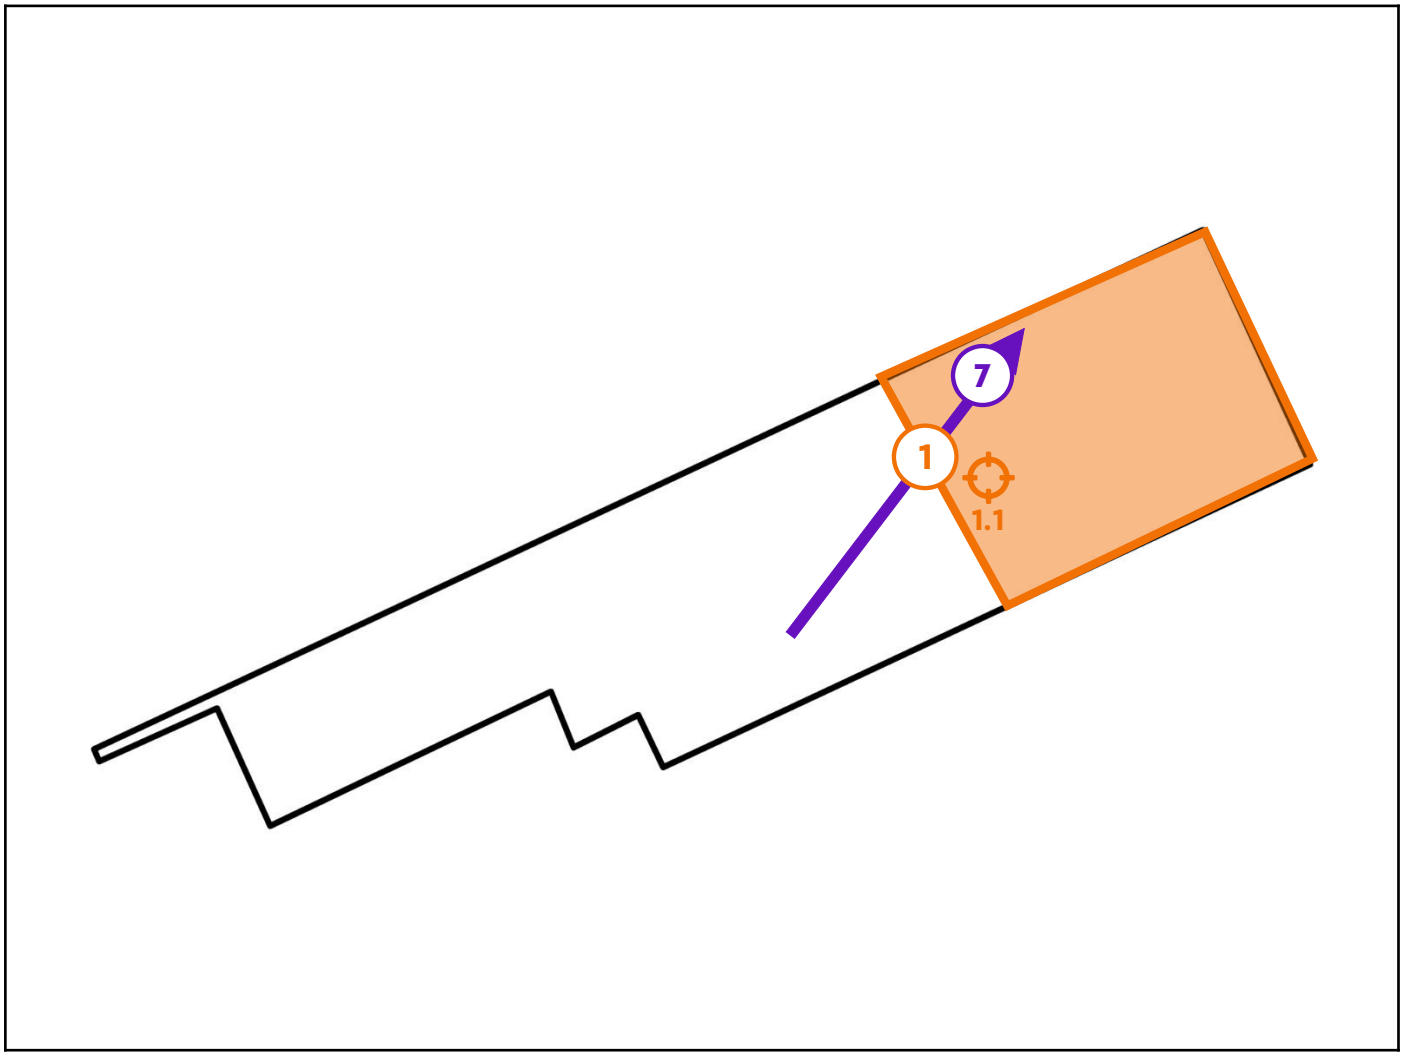
Plan 1.8: Dak kopie

Beschrijving	Type	Actie
1. Onderdak type Menuiserite	Asbestmateriaal	Verwijderen
1.1 Code: A5	Puntmonster	-
7. Schouw	Beperking	-

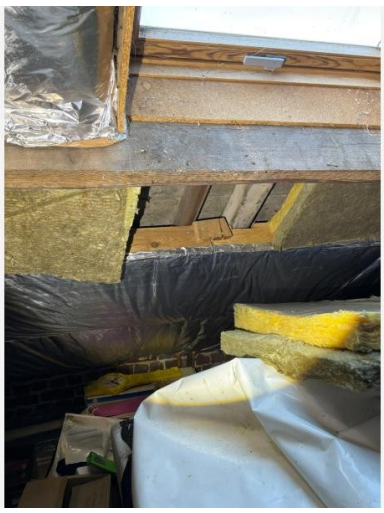
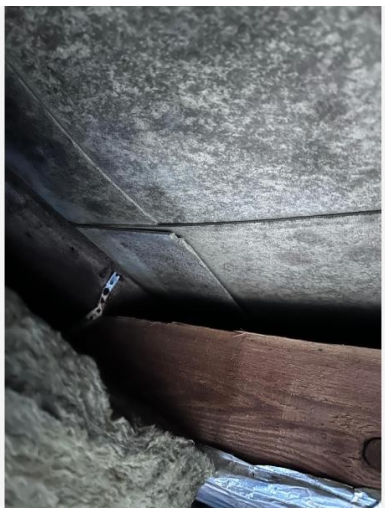
Fiche 1: Onderdak type Menuiserite

Eindbeoordeling materiaalrisico	Verhoogd materiaalrisico en/of verhoogde kans op vezelvrijgave

Gebondenheid	Categorie 1: hechtgebonden in oorsprong
Asbestsoort (vezeltype)	Crocidoliet aanwezig
Asbestconcentratie	Laag (< 50%)
Afschermingsgraad van het gehele materiaal	Geheel of deels vrij aan de binnenlucht, maar geen contact met binnenluchtstromen
Toestand van het materiaal	Licht beschadigd, licht verweerd. Intacte calciumsilicaatplaat of materiaal met categorie 3-gebondenheid

#	Type	Referentie	Resultaat
1.1	Puntmonster	A5	Crocidoliet

Verwijderen

- Zorg voor een veilig beheer. Vermijd het beschadigen van het asbestmateriaal. Controleer de toestand jaarlijks op wijzigingen.

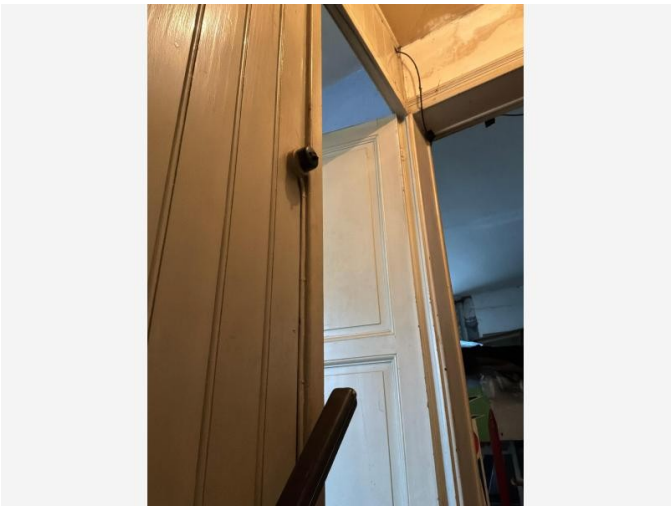
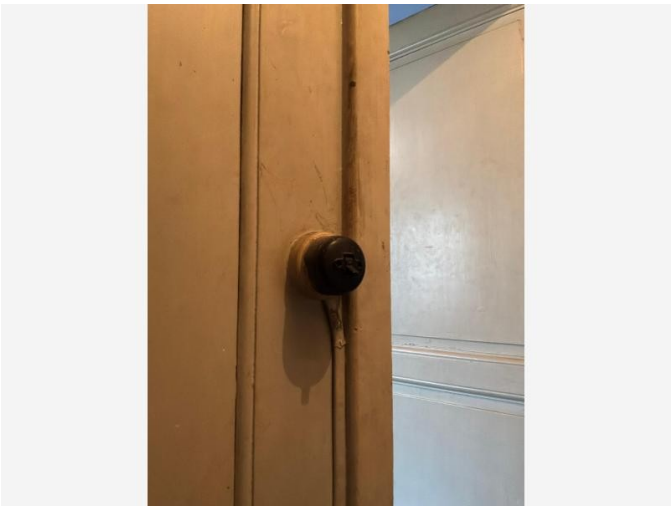
Fiche 4: Bakeliet schakelaars/stopcontacten

Eindbeoordeling materiaalrisico	Laag materiaalrisico en/of verlaagde kans op vezelvrijgave

Gebondenheid	Categorie 1: hechtgebonden in oorsprong
Asbestsoort (vezeltype)	Crocidoliet aanwezig
Asbestconcentratie	Laag (< 50%)
Afschermingsgraad van het gehele materiaal	Geheel of deels vrij aan de binnenlucht, maar geen contact met binnenluchtstromen
Toestand van het materiaal	Onbeschadigd, niet verweerd

Zorgvuldig beheren

- Zorg voor een veilig beheer. Vermijd het beschadigen van het asbestmateriaal. Controleer de toestand jaarlijks op wijzigingen.
- Voer bijkomende staalname(s) uit.

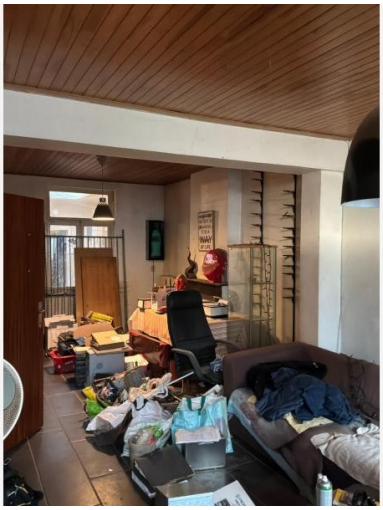
Fiche 10: Plafonds bestaande uit voorzetpanelen

Basis voor advies	De asbestdeskundige beoordeelt het materiaal als niet-asbestverdacht.
Primaire drager	Plafond

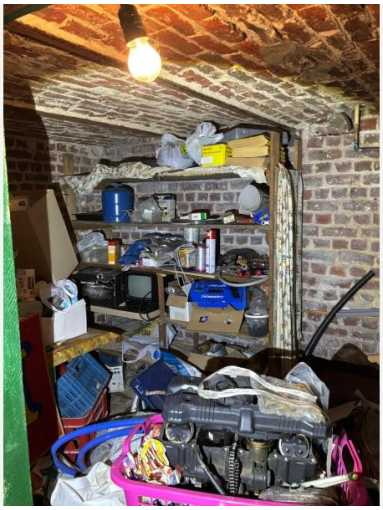
Fiche 11: Kelder

Basis voor advies	Beoordeling op basis van expertise, zonder een vaststelling door de asbestdeskundige.

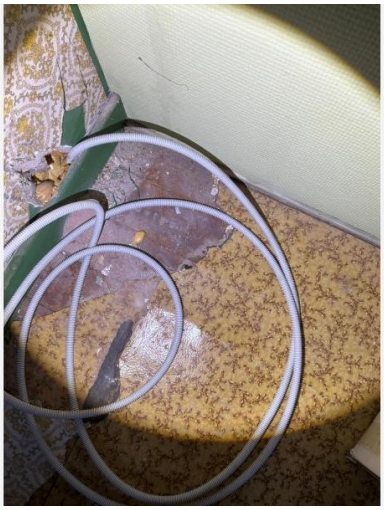
Fiche 14: Vloerzeil Zolder Kot

Geen asbest

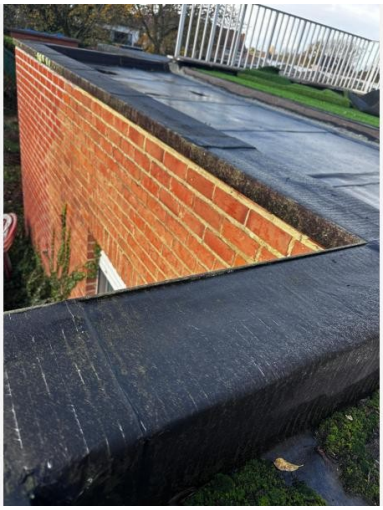
Fiche 16: Roofing

Geen asbest

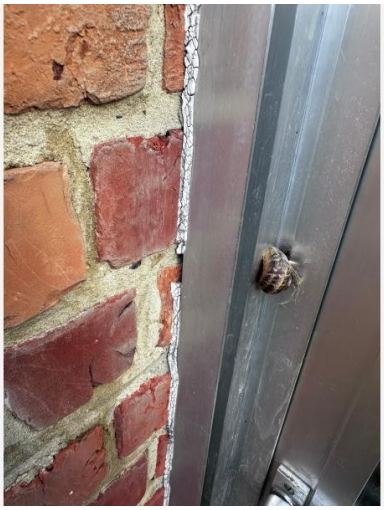
Fiche 20: 'Mastiek tussen kader en gevel

Geen asbest

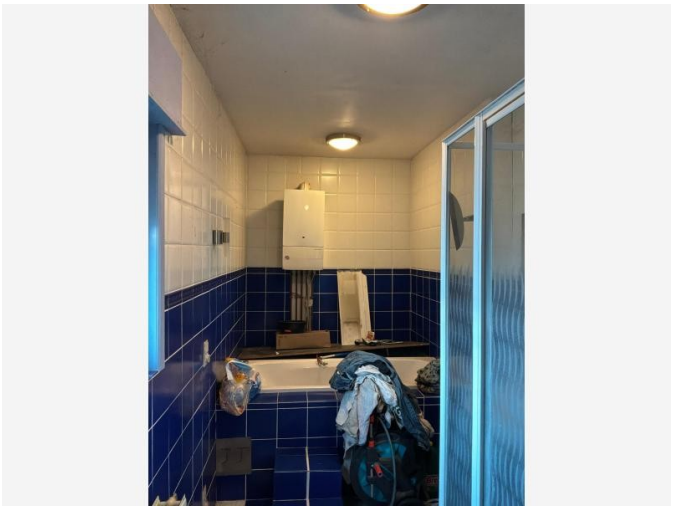
Beschrijving	Notitie	Terug te vinden op plannen
Fiche 21: CV-ketel (niet verdacht)	De CV-ketel (dichtingen, isolerend materiaal) is niet asbestverdacht.	-
