Asbestinventarisattest

Vollezelestraat 67, 1755 Pajottegem

Attestnummer : **20260409-000423.000**
Uitgegeven op : **09.04.2026**
Geldig tot : **09.04.2031**

Niet-asbestveilig

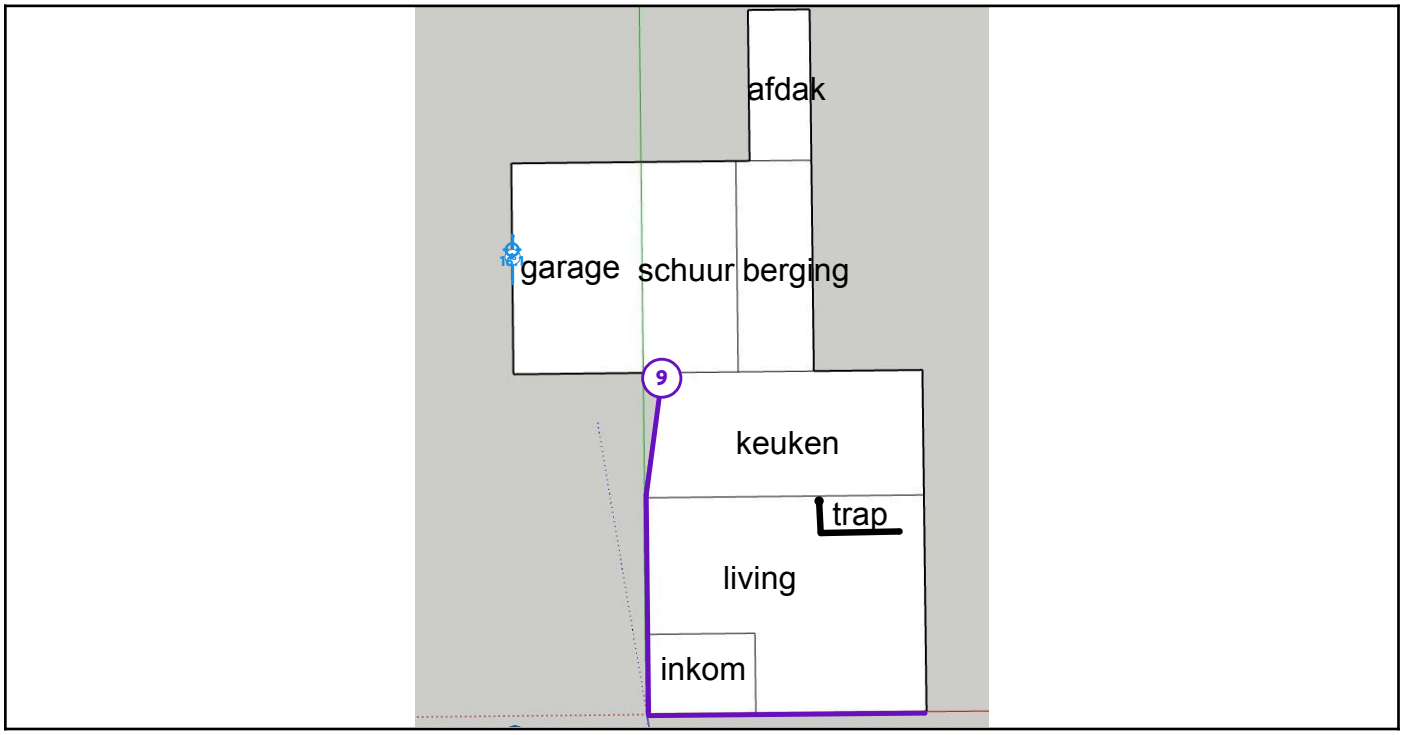
Plan 1.1: gelijkvloers

Beschrijving	Type	Actie
9. Crepi gevels	Advies	-
16. stopverf houten raam garage (schuur)	Geen asbest	-
16.1 Code: 9331174	Puntmonster	-

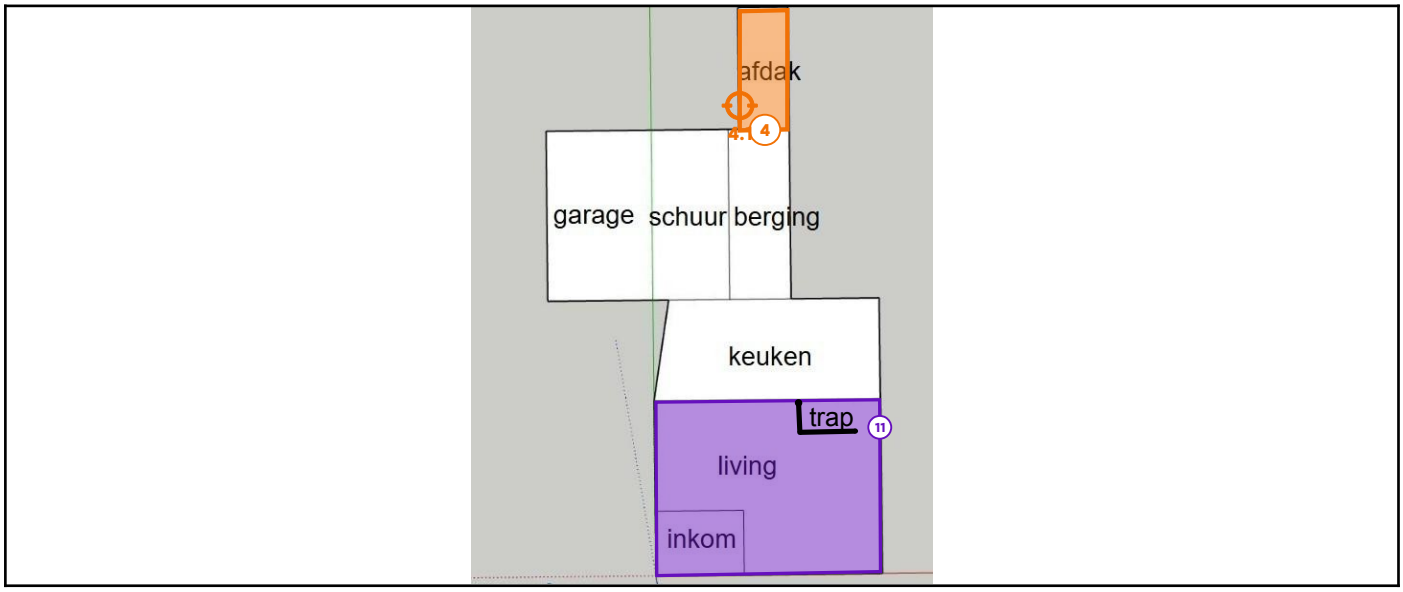
Plan 1.2: gelijkvloers

Beschrijving	Type	Actie
4. Roofing afdak	Asbestmateriaal	Verwijderen
4.1 Code: 9331175	Puntmonster	-
11. Plafonds bestaande uit voorzetpanelen	Advies	-

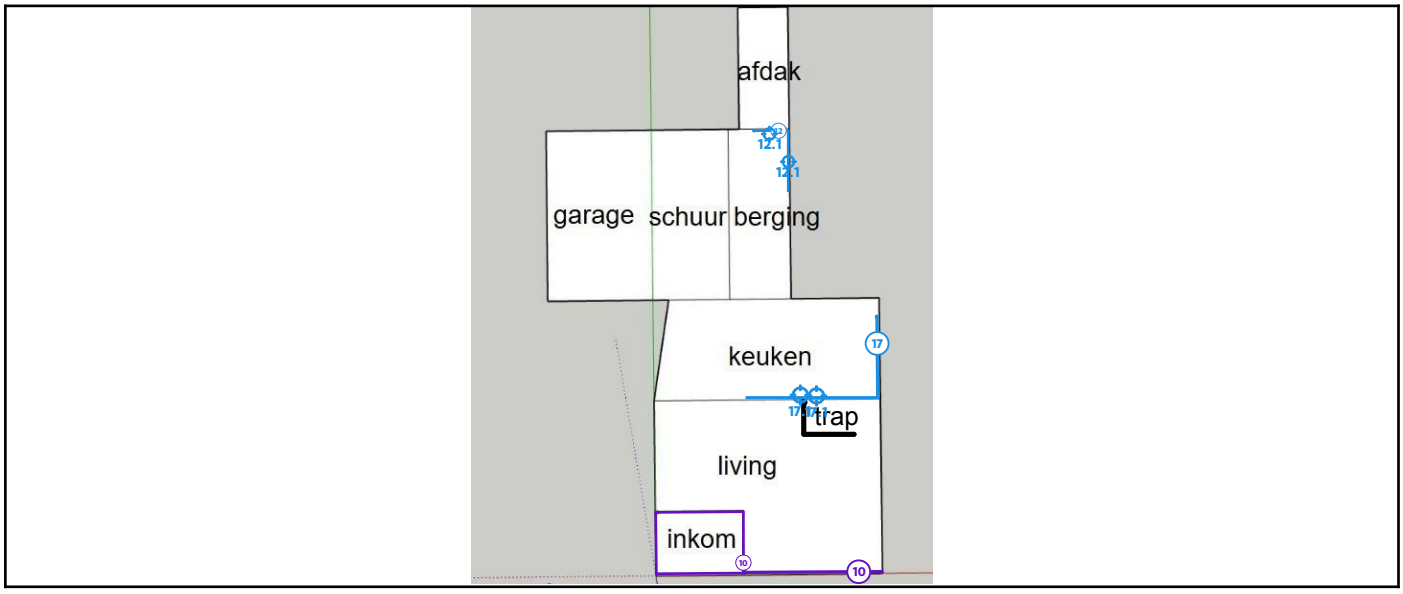
Plan 1.3: gelijkvloers

Beschrijving	Type	Actie
10. muren bestaande uit voorzetpanelen	Advies	-
12. Cementen smeerlaag berging (schuur)	Geen asbest	-
12.1 Code: 9331180	Mengmonster	-
17. Cementen smeerlaag keuken	Geen asbest	-
17.1 Code: 9331179	Mengmonster	-

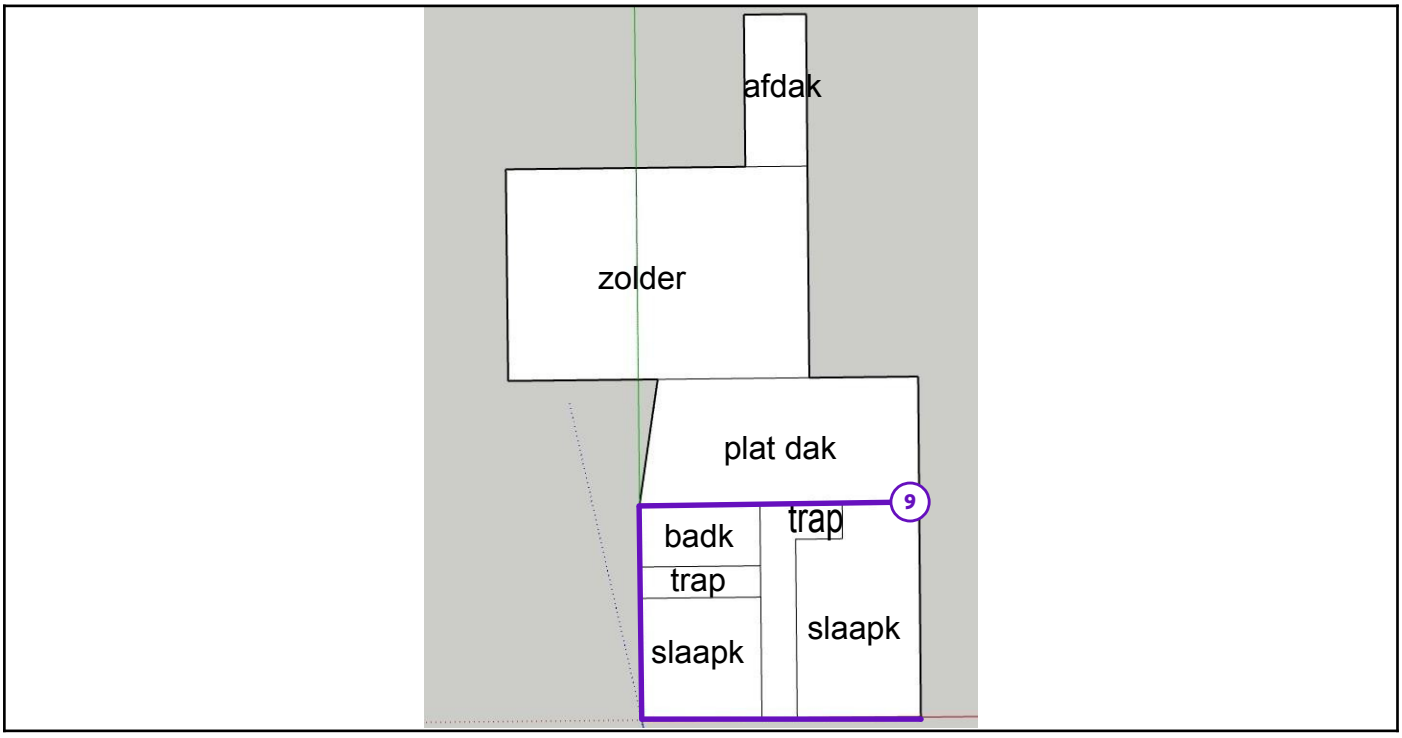
Plan 1.4: eerste verdieping

Beschrijving	Type	Actie
9. Crepi gevels	Advies	-

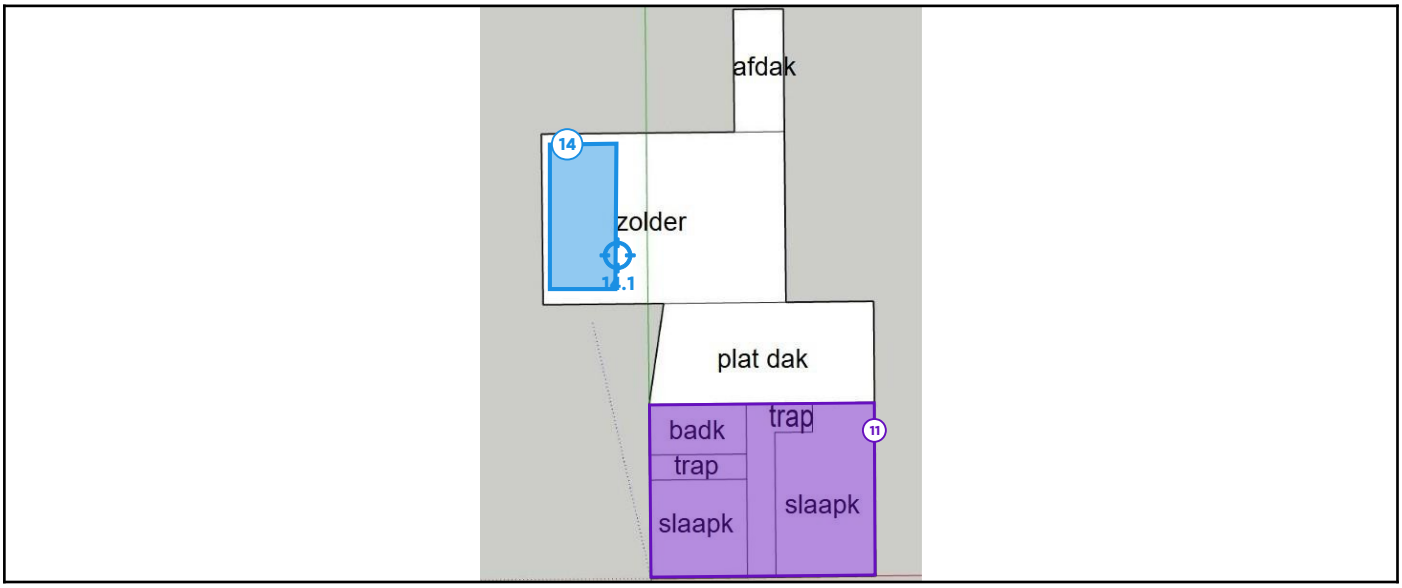
Plan 1.5: eerste verdieping

Beschrijving	Type	Actie
11. Plafonds bestaande uit voorzetpanelen	Advies	-
14. vloerzeil zolder schuur	Geen asbest	-
14.1 Code: 9331177	Puntmonster	-

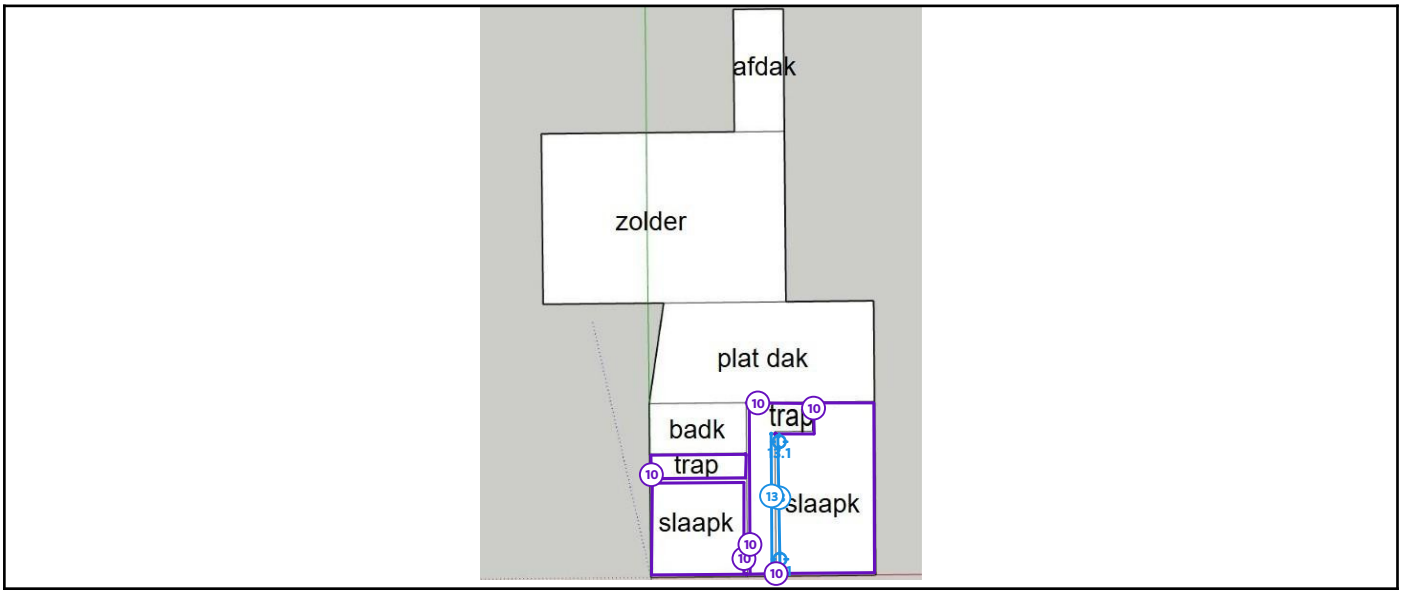
Plan 1.6: eerste verdieping

Beschrijving	Type	Actie
10. muren bestaande uit voorzetpanelen	Advies	-
13. Pleisterwerk wanden	Geen asbest	-
13.1 Code: 9331173	Mengmonster	-

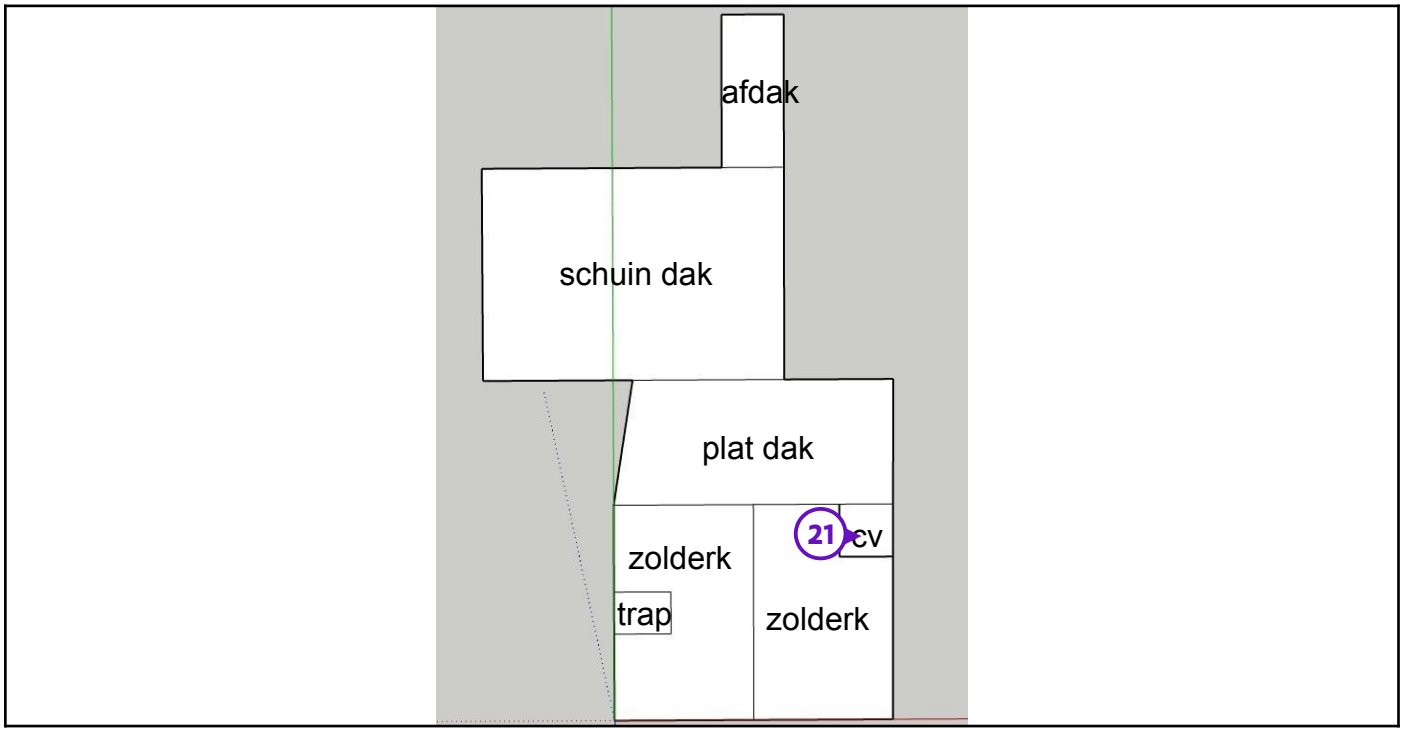
Plan 1.7: zolderverdieping

Beschrijving	Type	Actie
21. CV-ketel (niet verdacht)	Overige ruimte of materiaal	-

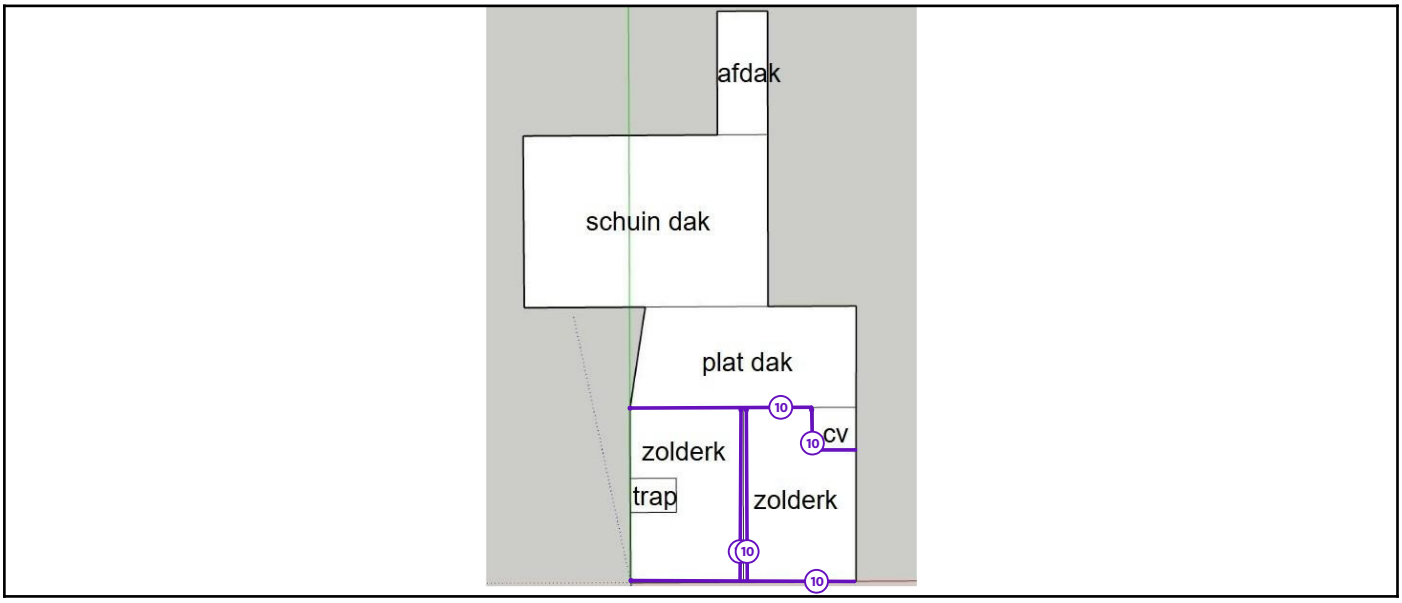
Plan 1.8: zolderverdieping

Beschrijving	Type	Actie
10. muren bestaande uit voorzetpanelen	Advies	-

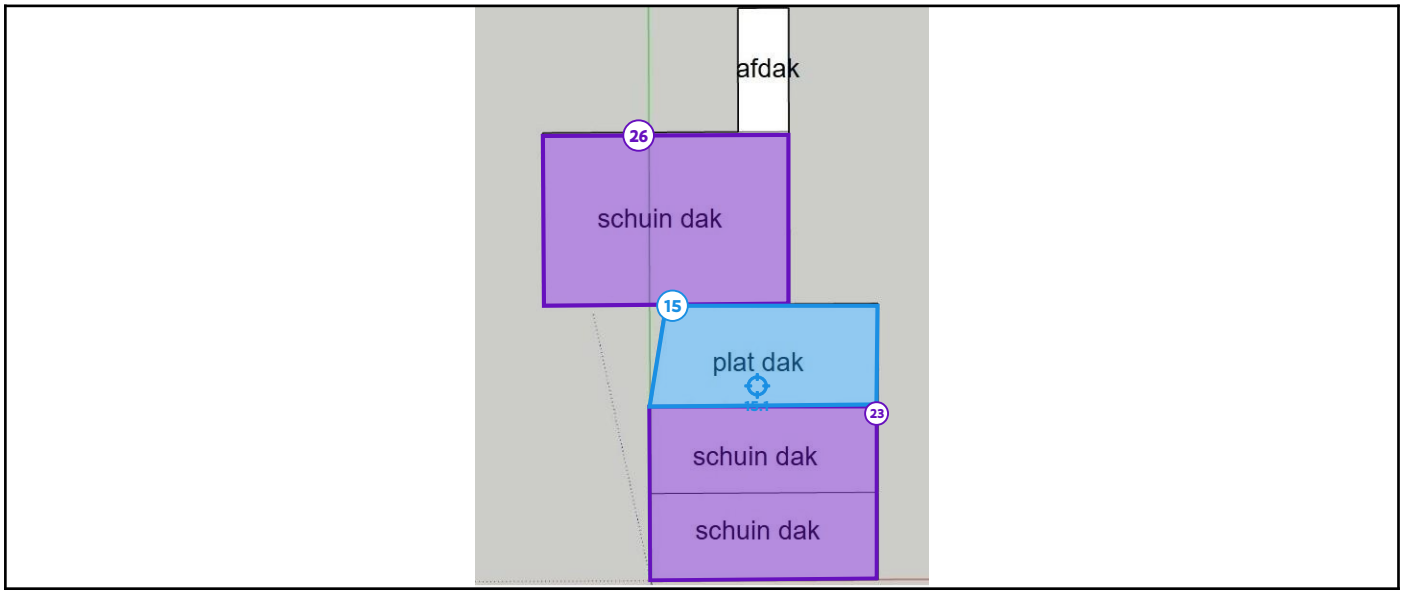
Plan 1.9: dakenplan

Beschrijving	Type	Actie
15. Roofing plat dak keuken	Geen asbest	-
15.1 Code: 9331178	Puntmonster	-
23. Geen asbestverdacht onderdak aangetroffen	Overige ruimte of materiaal	-
26. Schuur - geen asbestverdacht onderdak aangetroffen	Overige ruimte of materiaal	-

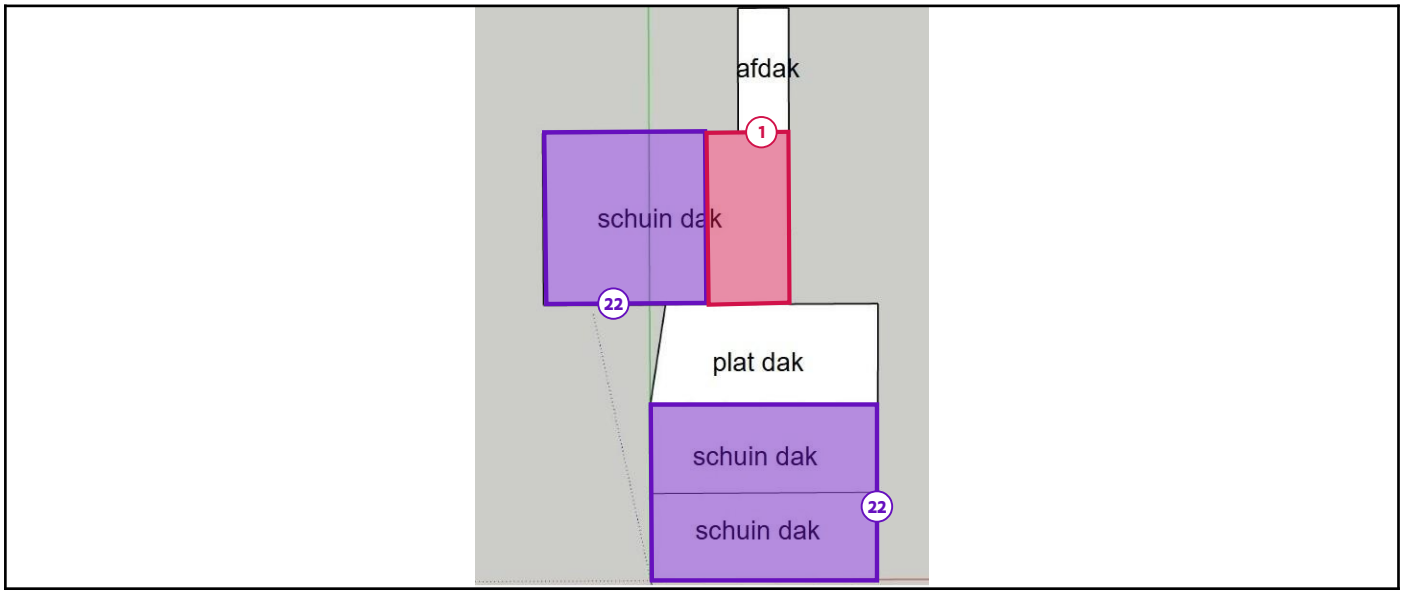
Plan 1.10: dakenplan

Beschrijving	Type	Actie
1. Deel schuin dak bestaande uit golfplaten	Asbestmateriaal	Dringend verwijderen
22. Dakbedekking bestaande uit pannen (niet verdacht)	Overige ruimte of materiaal	-

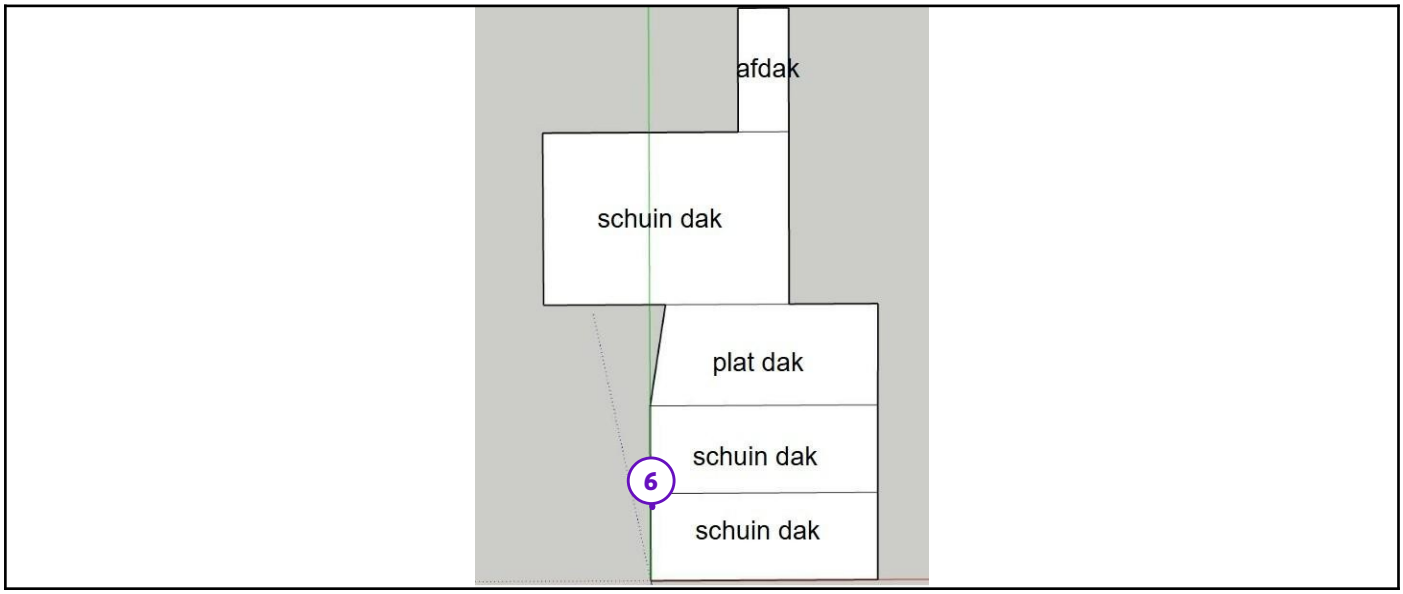
Plan 1.11: dakenplan

Beschrijving	Type	Actie
6. Schouw	Beperking	-

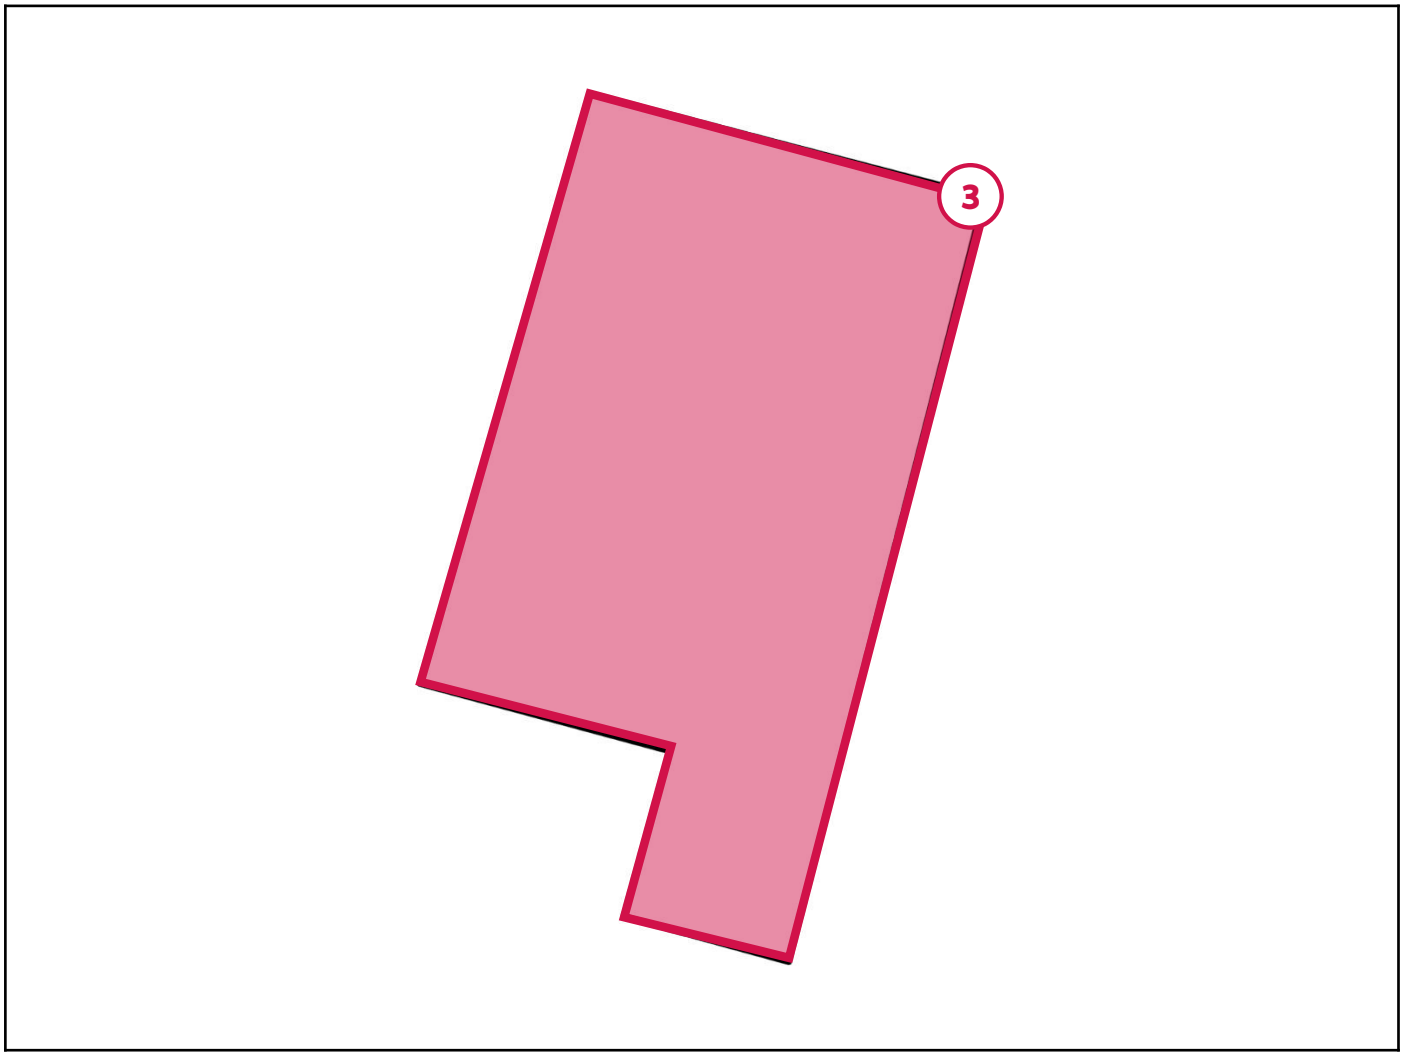
Plan 2.1: tuinberging plan

Beschrijving	Type	Actie
3. Dak tuinberging bestaande uit golfplaten	Asbestmateriaal	Dringend verwijderen

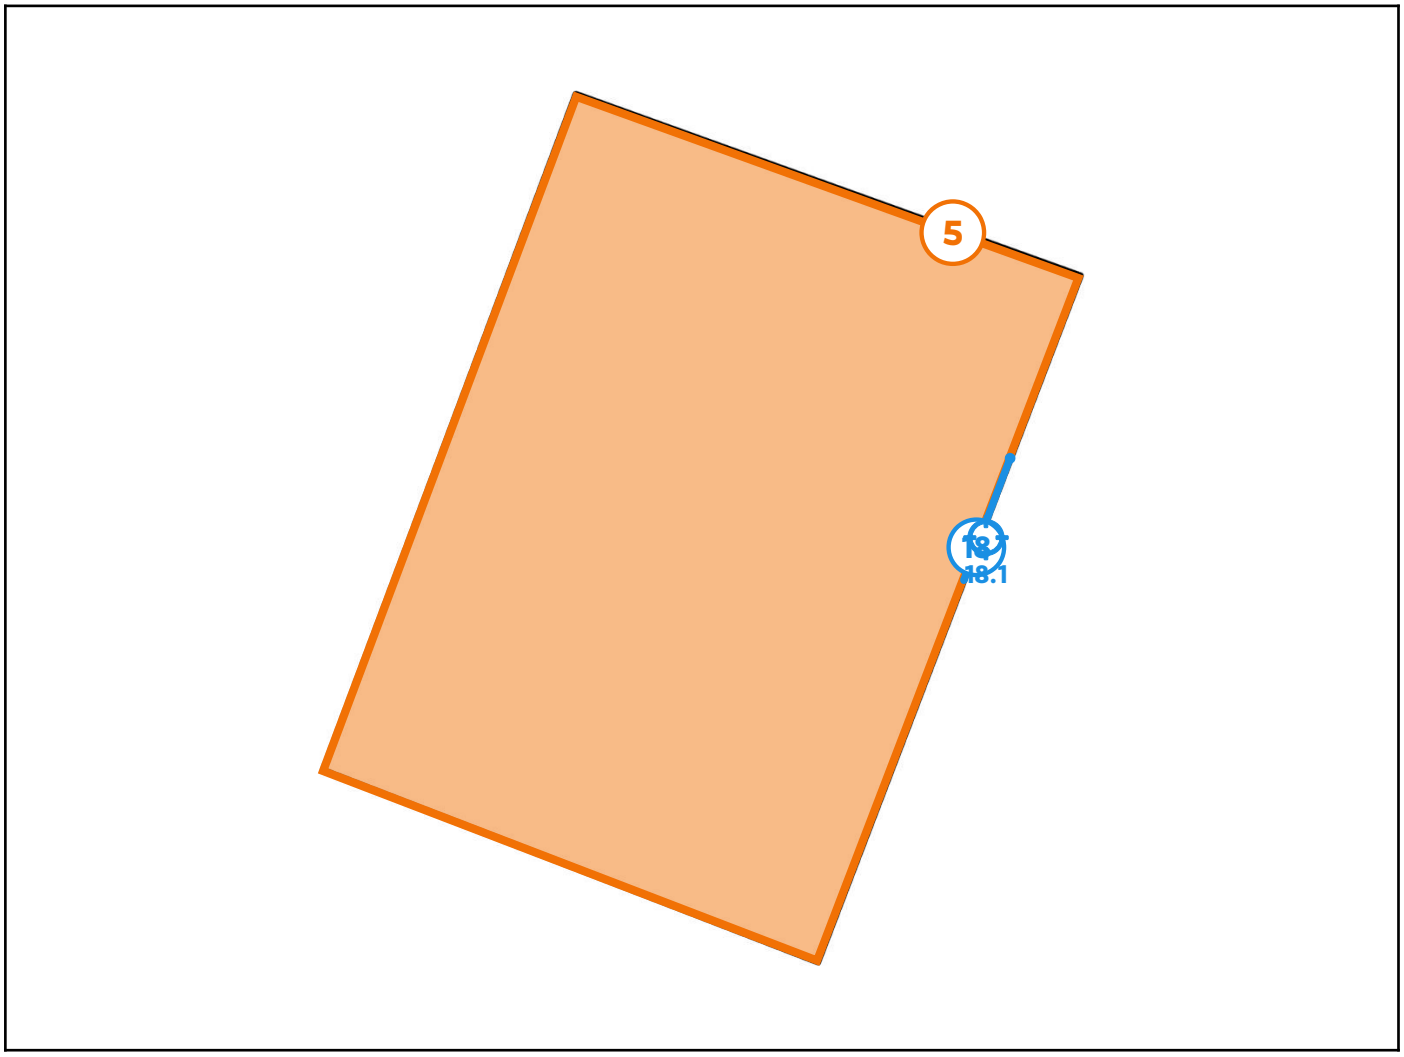
Plan 3.1: tuinberging plan

Beschrijving	Type	Actie
5. Dak tuinberging bestaande uit golfplaten	Asbestmateriaal	Verwijderen
18. stopverf houten raam tuinberging	Geen asbest	-
18.1 Code: 9331176	Puntmonster	-

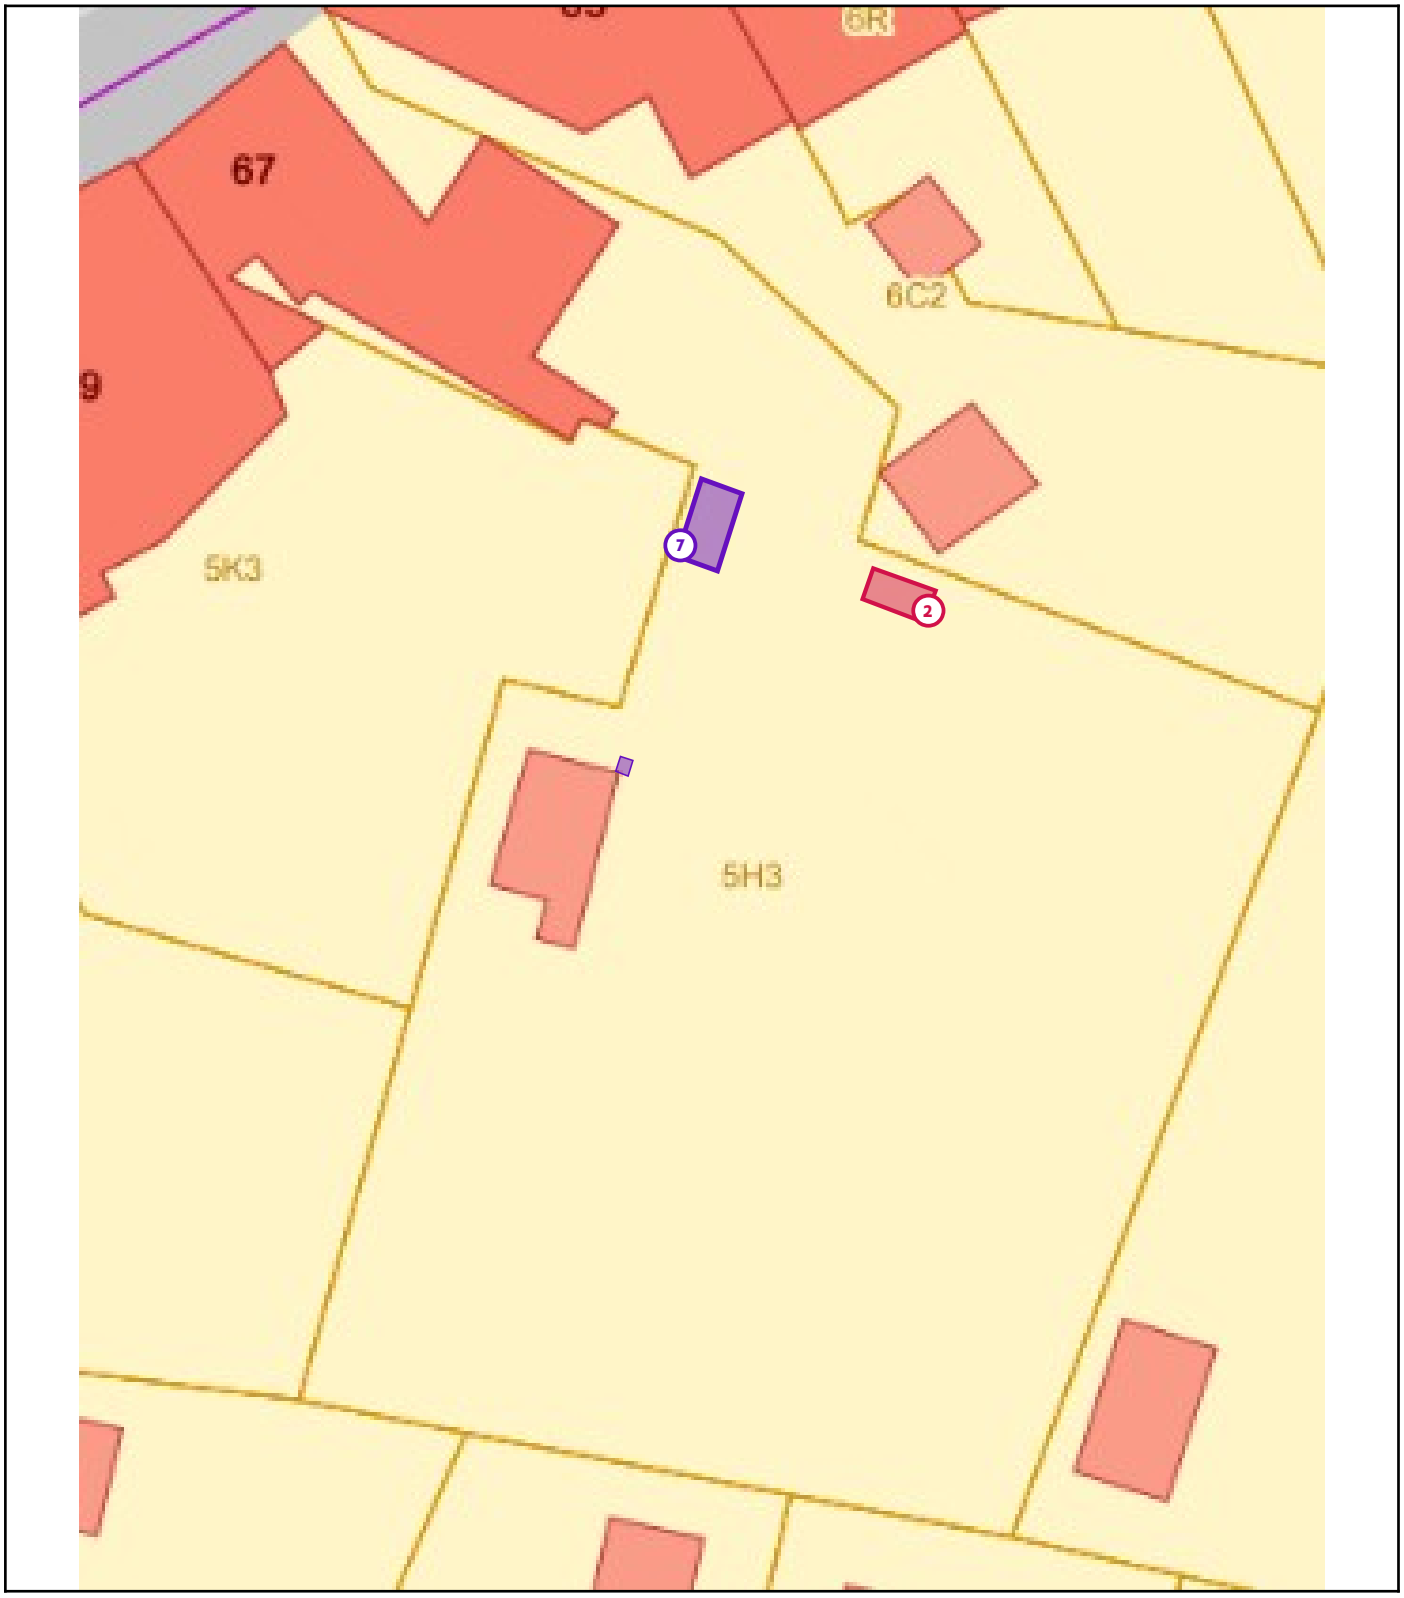
Plan 4.1: Vaststellingen buiten de constructies

2. Afval (golfplaten)	Asbestmateriaal	Dringend verwijderen
7. Slib regenton	Puin, steenslag, (water)bodem	-
8. Slib regenton	Puin, steenslag, (water)bodem	-

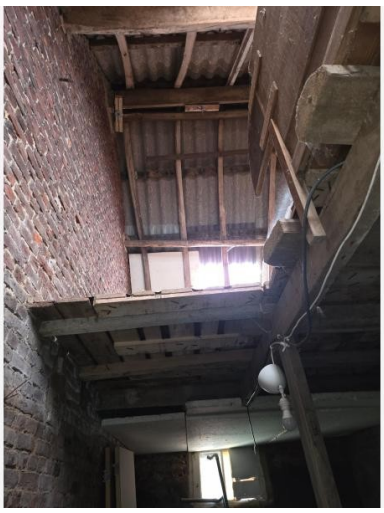
Fiche 1: Deel schuin dak bestaande uit golfplaten

Het asbestmateriaal valt onder de mijlpaal van 2034.

Dringend verwijderen

Eindbeoordeling materiaalrisico	Hoog materiaalrisico en/of hoge kans op vezelvrijgave

Gebondenheid	Categorie 1: hechtgebonden in oorsprong
Asbestsoort (vezeltype)	Crocidoliet aanwezig
Asbestconcentratie	Laag (< 50%)
Afschermingsgraad van het gehele materiaal	Geheel of deels vrij aan de binnenlucht, maar geen contact met binnenluchtstromen
Toestand van het materiaal	Matig beschadigd, matig verweerd

Beschrijving	Deel schuin dak bestaande uit golfplaten
Omgeving	Grenst aan binnen- en buitenlucht
Primaire drager	Schuin dak
Asbestmateriaal	Dak- en gevelbekleding - Golfplaat
Bindmiddel van asbestmateriaal	Cement
Gebondenheid op basis van bindmiddel	Hecht
Hoeveelheid (oppervlakte - aantal)	• 24,00 m^2 - 1 stuk
Totale oppervlakte	24,00 m^2
Eenvoudig bereikbaar	Ja
Bevestigingswijze	• Geklemd • Geschroefd
Identificatiemethode	De asbestdeskundige beoordeelt het materiaal als asbestverdacht en dus asbesthoudend, en dit zonder monstername. Motivatie: De monstername brengt andere schade aan dan schade die inherent is aan de monstername.
Destructieve handeling voor identificatie	Nee
Opmerking	De hoeveelheid is een zo nauwkeurig mogelijke opmeting. Hieraan kunnen evenwel geen rechten worden ontleend.

- Verwijder dit asbestmateriaal zo snel mogelijk. Volg de toestand goed op.
- Hemelwater dat afspoelt van asbestcement daken of gevels kan asbestdeeltjes bevatten. Gebruik het enkel voor gesloten circuits (bv. spoelen toiletten). Reinig na het vervangen van het dak of de gevel de dakgoten en regenwaterput of -ton om asbesthoudend sediment of slib te verwijderen
- Voer bijkomende staalname(s) uit.

- Eenvoudige handelingen: mag via doe-het-zelf of door werknemer(s) met opleidingsattest eenvoudige handelingen
  Deze toepassing kan door een aannemer die over een opleidingsattest eenvoudige handelingen beschikt of door een particulier (doe-het-zelf), verwijderd worden indien er geen verhoogd risico op vrijgave van asbestvezels (max. concentratie 0,01 vezels/cm3 - CODEX Art. VI.3-54) ontstaat en de toepassing voorafgaand wordt gefixeerd/bevochtigd; de individuele elementen zonder machinale werktuigen (boormachine, slijpschijf, hogedrukreiniger,...) en zonder breken of gooien een voor een losgemaakt worden; en ten slotte dubbel en luchtdicht verpakt weggevoerd worden naar een erkend afvalpunt (recyclagepark).

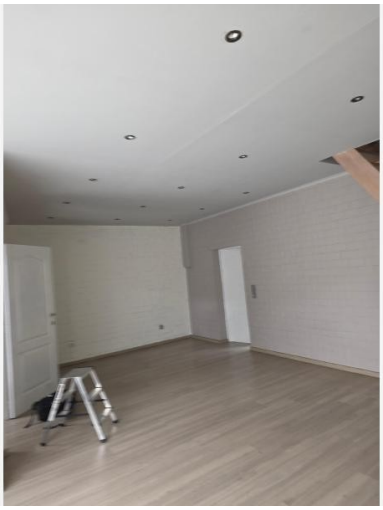
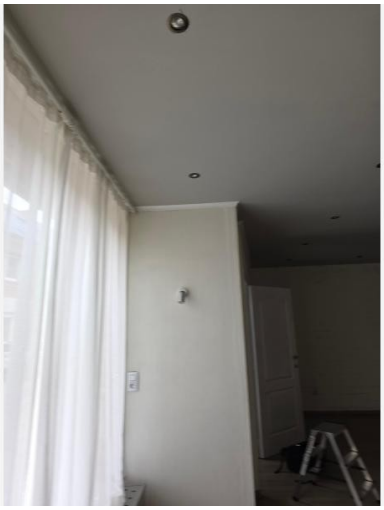
Fiche 11: Plafonds bestaande uit voorzetpanelen

Advies

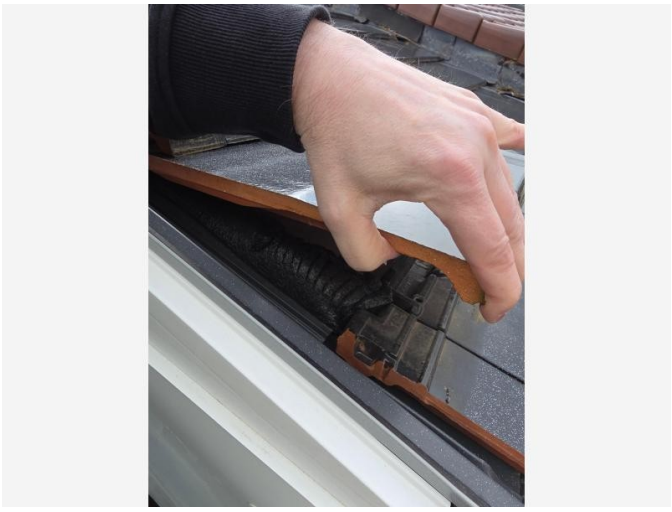
Beschrijving	Notitie	Terug te vinden op plannen
Fiche 23: Geen asbestverdacht onderdak aangetroffen	Na het optillen van een pan werd geen asbestverdacht onderdak aangetroffen. In de berging waar de CV staat kan men ook vaststellen dat er geen asbestverdacht onderdak aanwezig is.	Plan 1.9: dakenplan
Fiche 24: Leidingisolatie (niet aanwezig)	Er is geen asbestverdachte leidingisolatie aanwezig.	-
Fiche 25: Kit aan de ramen	Er is geen kit aan de ramen en deur aanwezig.	-
Fiche 26: Schuur - geen asbestverdacht onderdak aangetroffen	Op de zolder van de schuur kan men vaststellen dat er geen onderdak aanwezig is.	Plan 1.9: dakenplan
Fiche 27: Liftinfrastructuur (niet aanwezig)	Er is geen liftinfrastructuur aanwezig op de inspectielocatie.	-
