Asbestinventarisattest

Pol de Montstraat 1, 1760 Roosdaal

Attestnummer : **20261108-000219.000**
Uitgegeven op : **08.11.2026**
Geldig tot : **Onbeperkt** (tenzij de toestand wijzigt)

Asbestveilig (maar mogelijk niet asbestvrij)

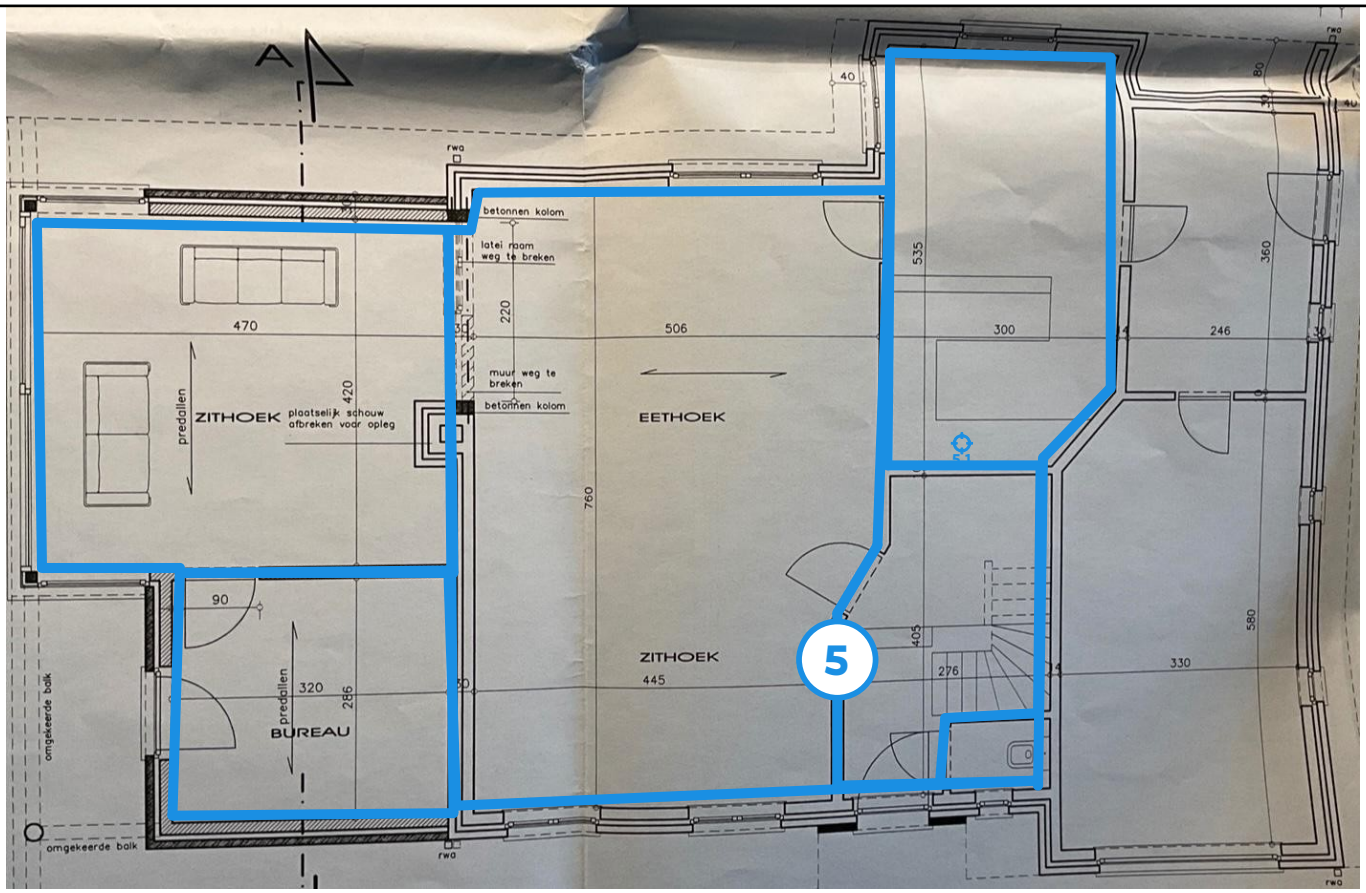
Plan 1.1: Gelijkvloers

de plafonds zijn niet bepleisterd

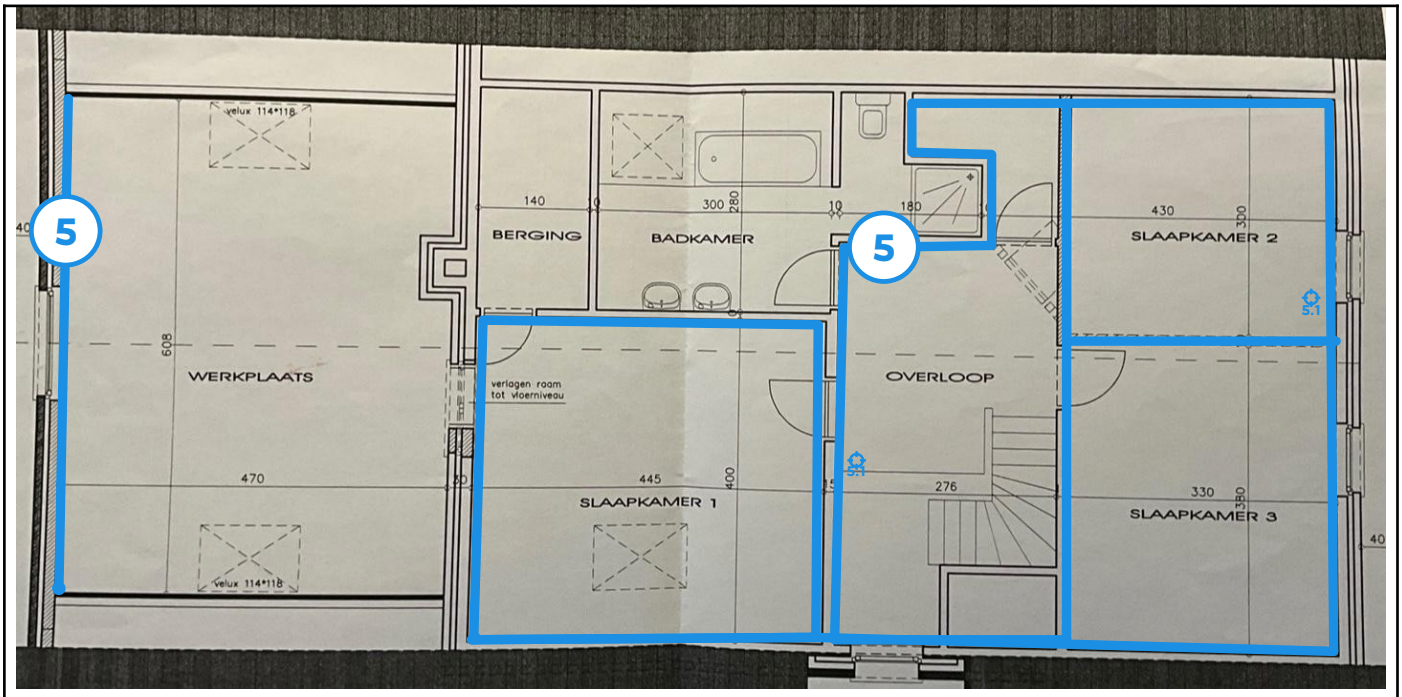
Plan 1.2: 1ste verdiep

de plafonds zijn niet bepleisterd

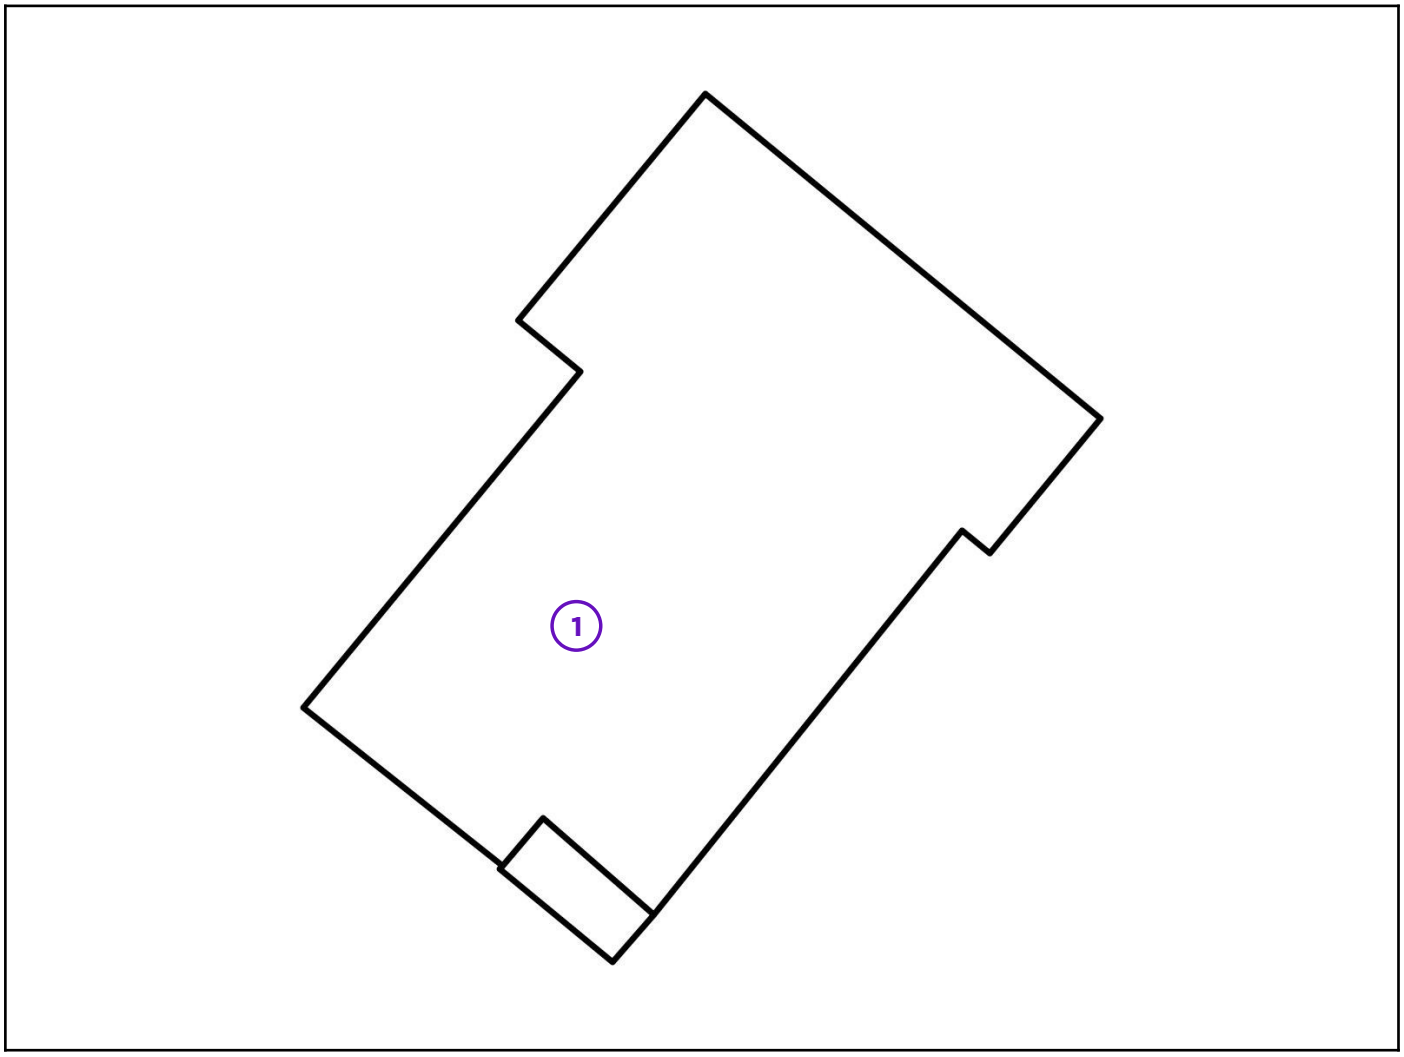
Plan 1.3: Zolder

Beschrijving	Type	Actie
2. Zolder	Advies	-

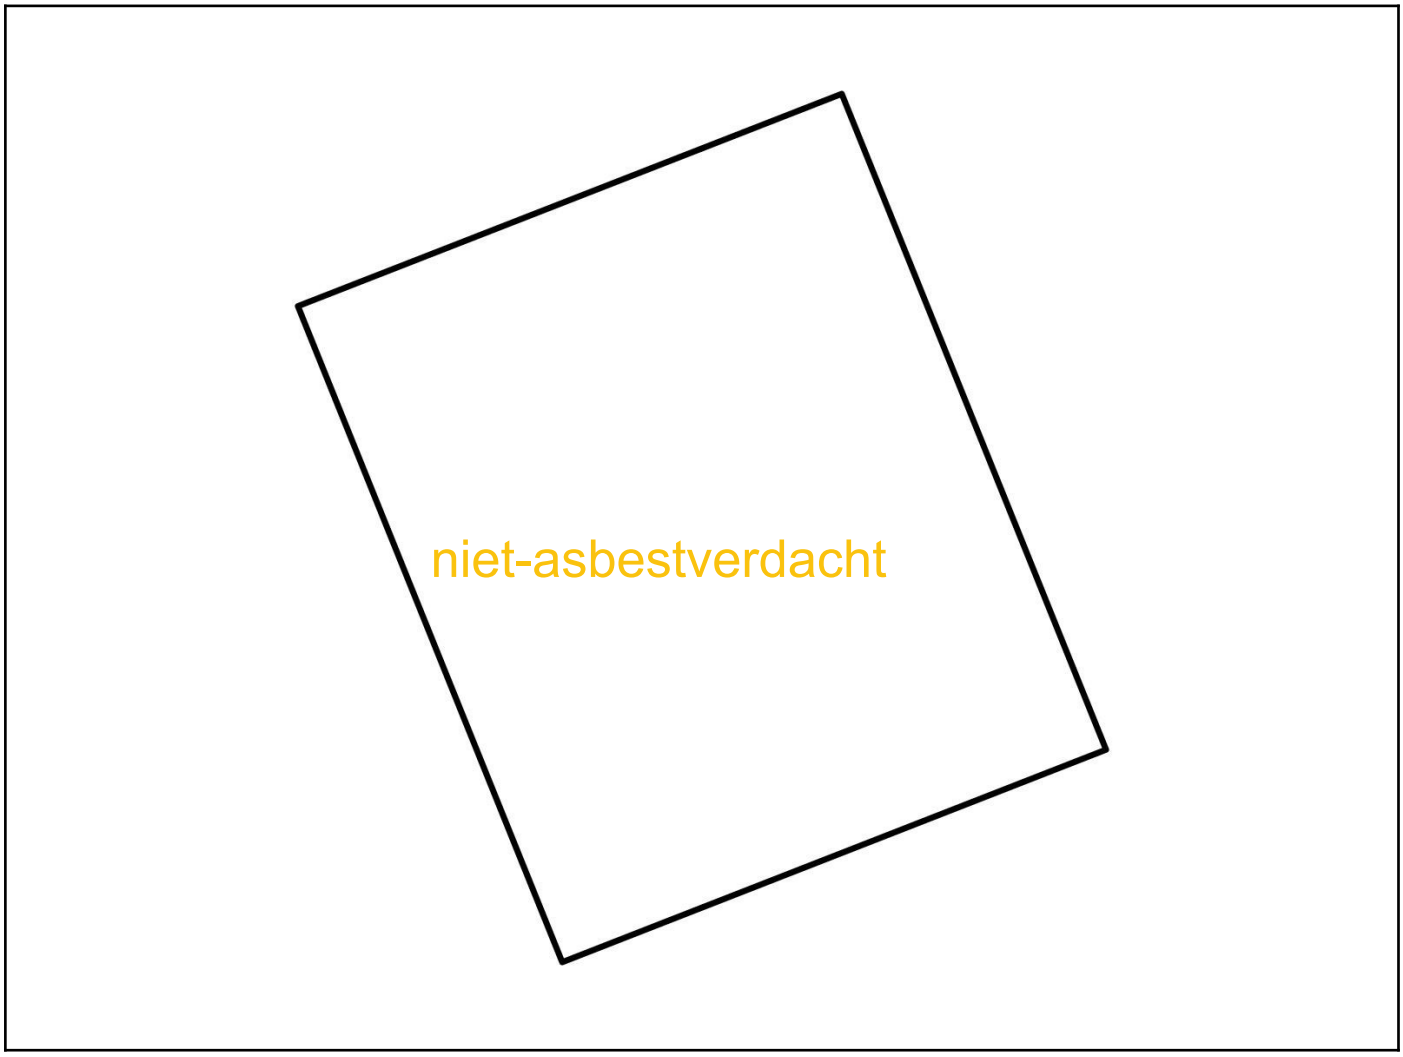
Plan 2.1: Algemeen plan

Beschrijving	Type	Actie
3. Tuinhuis	Advies	-

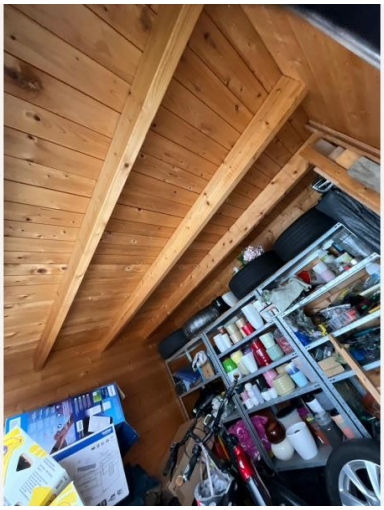
Fiche 3: Tuinhuis

Het tuinhuis is niet-asbestverdacht.

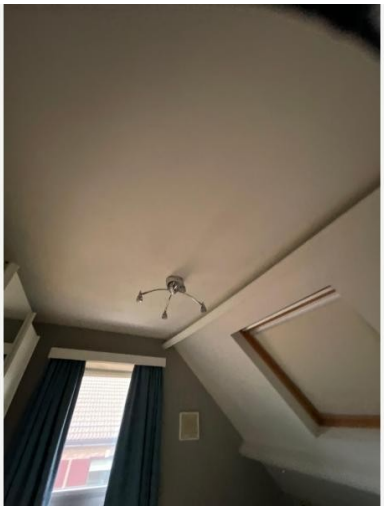
Fiche 4: Plafonds

De vaststelbare, waarneembare plafonds zijn niet bepleisterd.
