Asbestinventarisattest

Koutergatstraat 2, 9420 Erpe-Mere

Attestnummer : **20261029-000556.000**
Uitgegeven op : **29.10.2026**
Geldig tot : **29.10.2036**

Asbestveilig (maar niet asbestvrij)

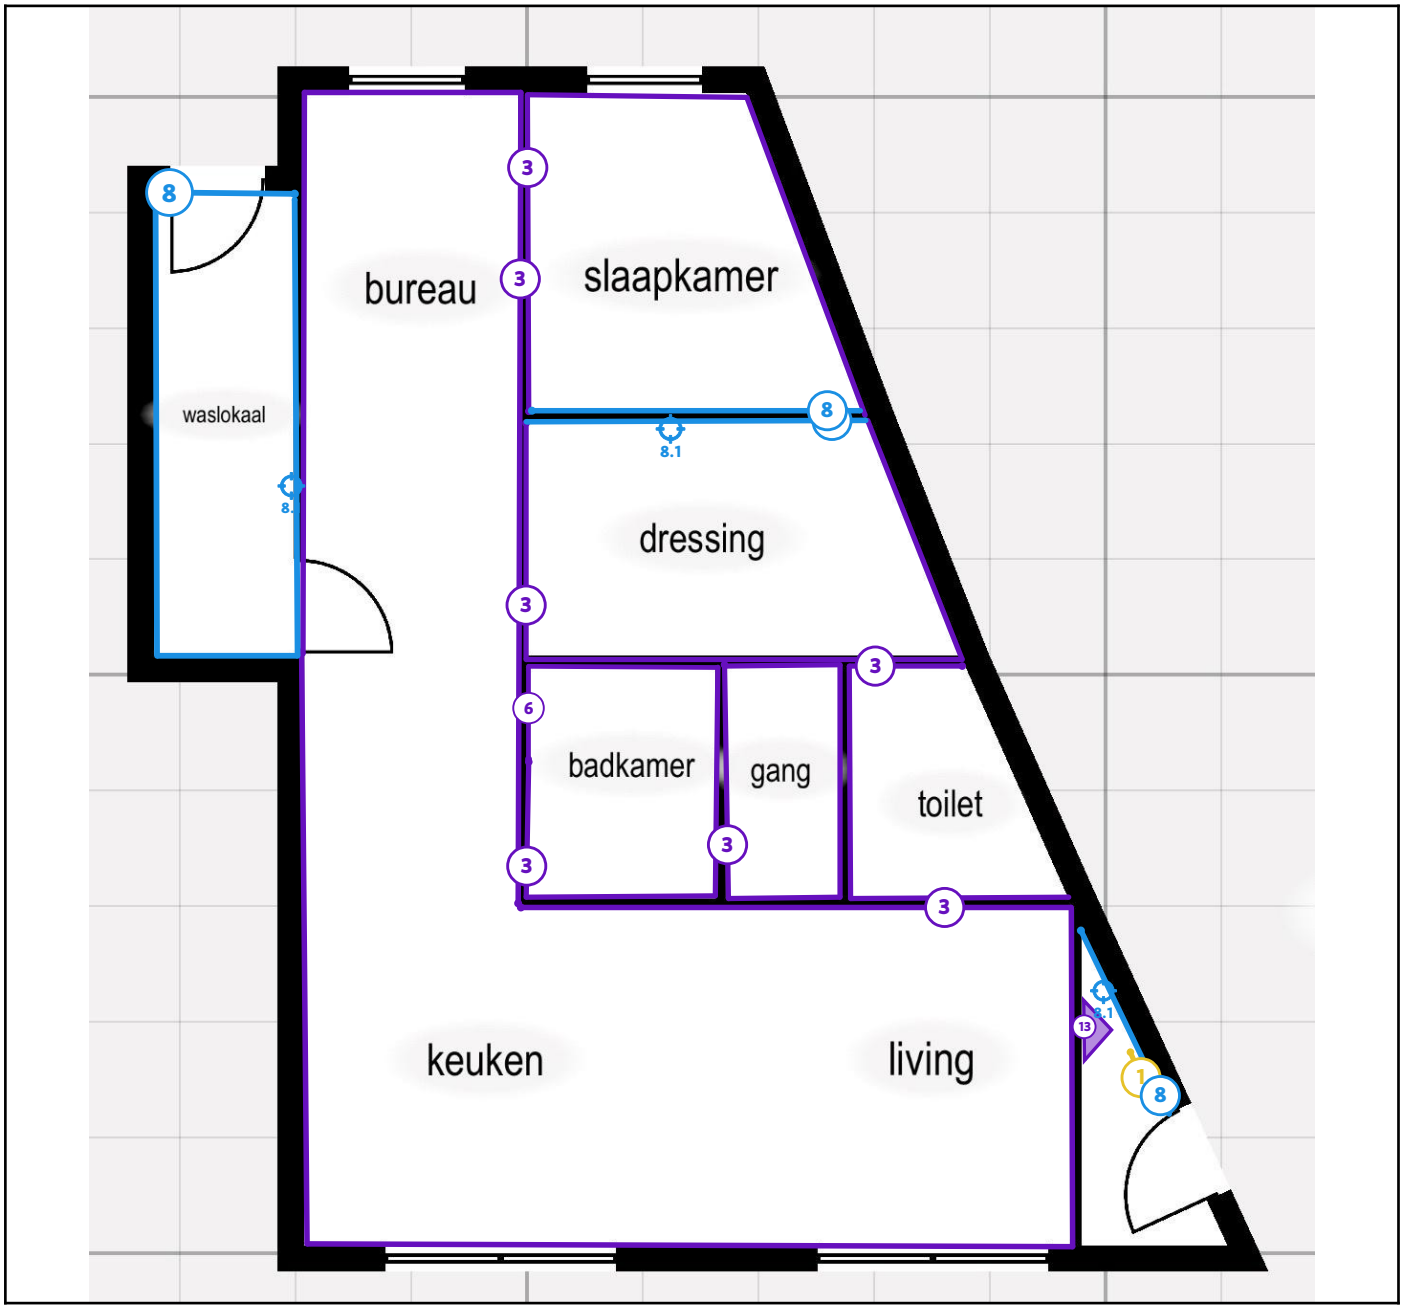
Plan 1.1: gelijkvloers

Beschrijving	Type	Actie
1. Bakeliet aftakdoos	Asbestmateriaal	Zorgvuldig beheren
3. Wanden - niet asbestverdacht materiaal	Advies	-
6. Tegellijm achter intacte faiencetegels (niet waarneembaar)	Advies	-

8. Pleisterwerk wanden (gips/kalk)	Geen asbest	-
8.1 Code: 1	Mengmonster	-
13. Materialen stookketel - niet asbestverdacht (ketel na 2000)	Overige ruimte of materiaal	-

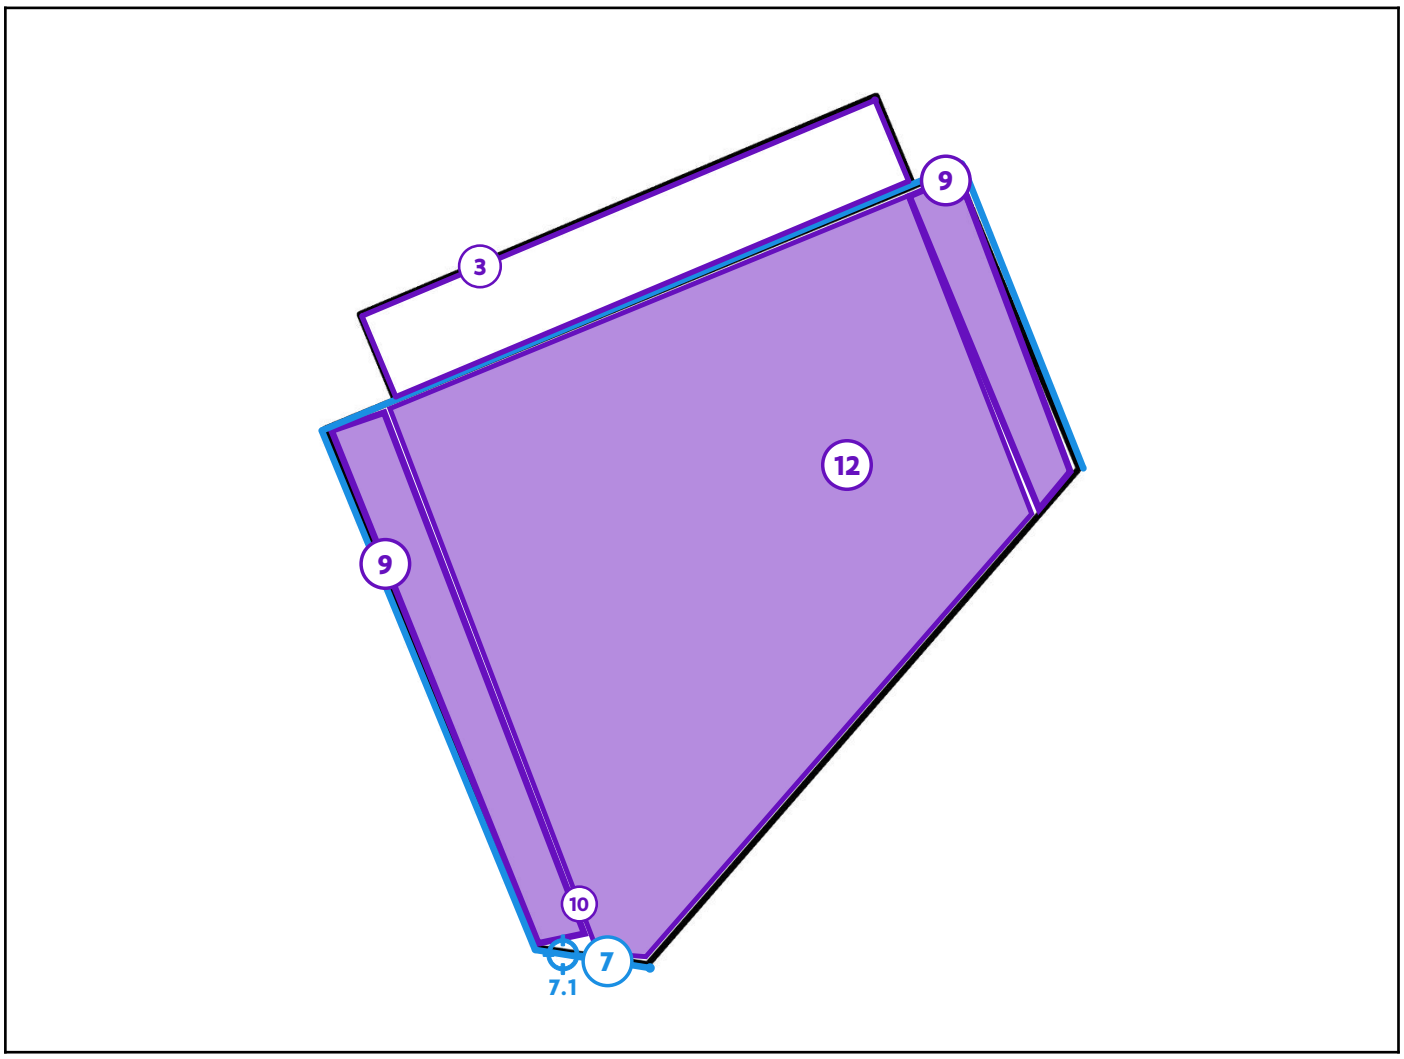
Plan 1.6: dak

Beschrijving	Type	Actie
3. Wanden - niet asbestverdacht materiaal	Advies	-
7. Gevelbeplating	Geen asbest	-
7.1 Code: 2	Puntmonster	-
9. Dakbedekking - EPDM	Overige ruimte of materiaal	-
10. Dakbedekking bestaande uit pannen (niet verdacht)	Overige ruimte of materiaal	-
12. Rookgaskanaal	Overige ruimte of materiaal	-

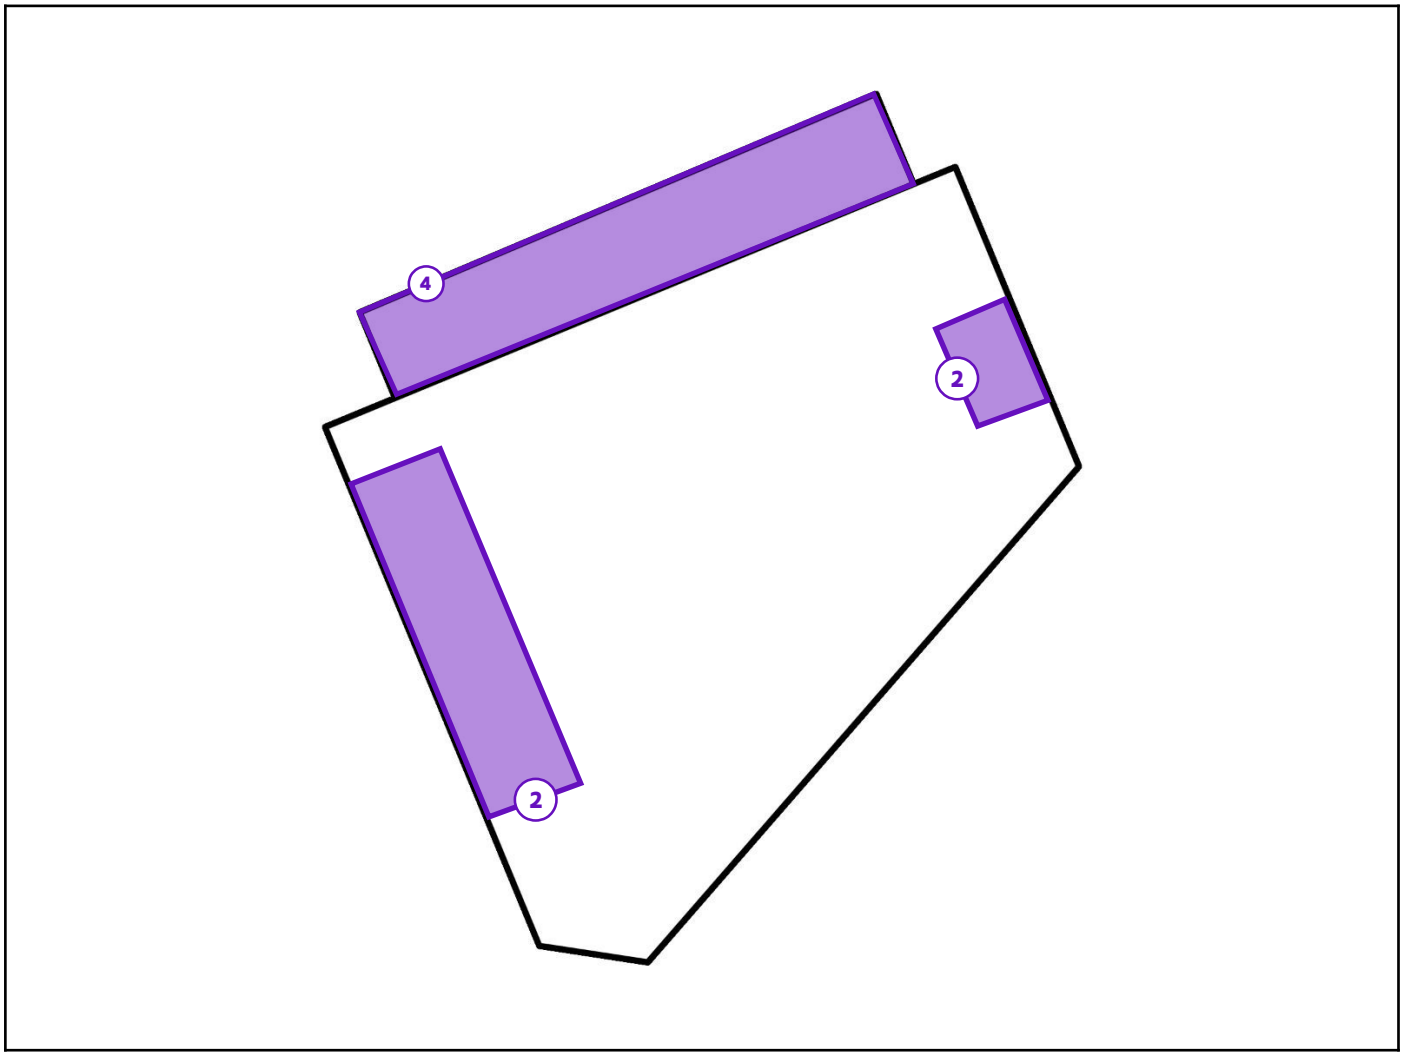
Plan 1.7: dak

Beschrijving	Type	Actie
2. Beperking plat dak voorkant en achterkant	Beperking	-
4. Plafonds - niet asbestverdacht materiaal	Advies	-

Tijdelijke beperking

Reden: Het te onderzoeken materiaal situeert zich hoger dan 3,50 m te rekenen vanaf een veilige ondergrond

Uitleg van de asbestdeskundige: De dakbedekking bevindt zich hoger dan 3,50 m boven een vaste ondergrond en is niet veilig bereikbaar. Ze is ook niet vast te stellen vanaf de grond, vanuit een raam of vanaf een ander gebouw in het inspectiegebied. Ze is daarom niet onderzocht. Dit is een onderzoeksbeperking op middellange termijn. Ze kan opgeheven worden als er een veilige toegang voorzien wordt, bijvoorbeeld een hoogtewerker of een stelling. Laat de dakbedekking dan alsnog onderzoeken, en in elk geval voordat u werken aan het dak uitvoert. Vermoedelijk betreft dit ook EPDM

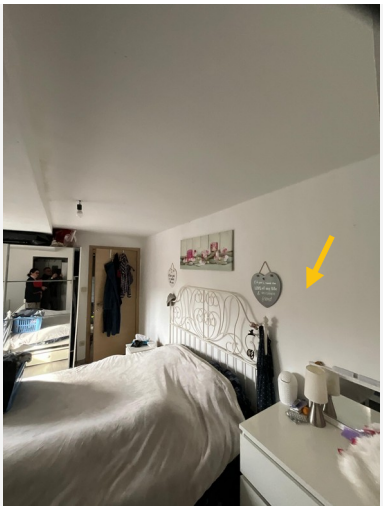
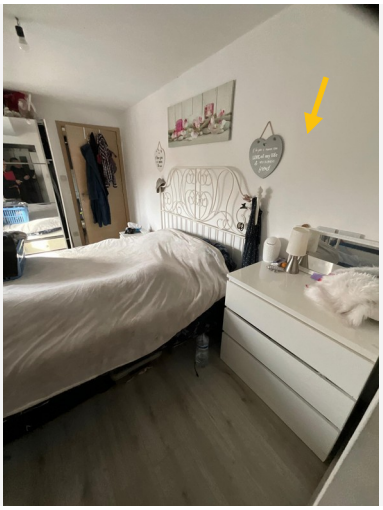
Fiche 3: Wanden - niet asbestverdacht materiaal

Overal aanwezig behalve in berging, dressing, waslokaal - 70m^2, op 1 verdiep overal aanwezig - 104m^2, in badkamer - 18m^2 voorzetwanden. In buitenberging 40 m^2

De wanden in de ruimtes vermeld in de lokalisatie van deze fiche zijn afgewerkt met materialen die niet asbestverdacht zijn, zoals gipskartonplaten, laminaat of houten of kunststof lambrisering. Achter deze afwerking kan nog oorspronkelijk pleisterwerk zitten. Dat is zonder destructief onderzoek niet waarneembaar en kan asbesthoudend zijn. Laat het onderzoeken voordat er aan de wand gewerkt wordt, zoals bij renovatie of afbraak.

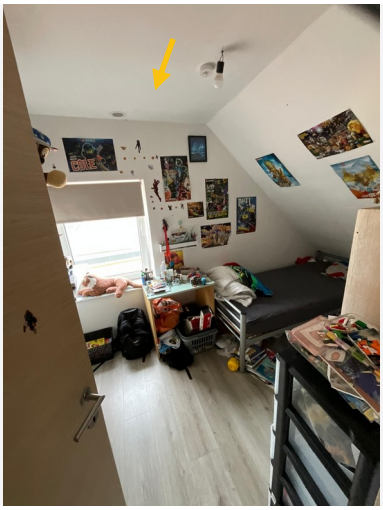
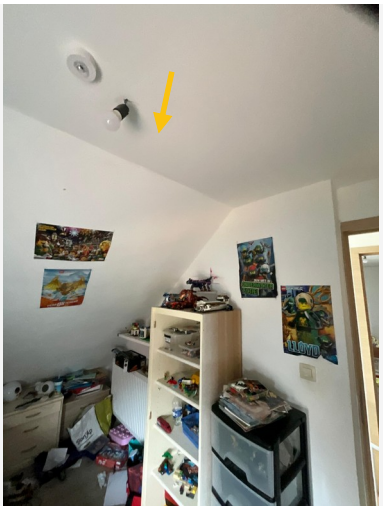
Fiche 4: Plafonds - niet asbestverdacht materiaal

Overal aanwezig: op gelijkvloers - 90m², op 1 verdiep - 60m².

De plafonds in de ruimtes vermeld in de lokalisatie van deze fiche zijn afgewerkt met materialen die niet asbestverdacht zijn, zoals gipskartonplaten, laminaat of houten of kunststof lambrisering. Achter deze afwerking kan nog oorspronkelijk pleisterwerk zitten. Dat is zonder destructief onderzoek niet waarneembaar en kan asbesthoudend zijn. Laat het onderzoeken voordat er aan het plafond gewerkt wordt, zoals bij renovatie of afbraak.

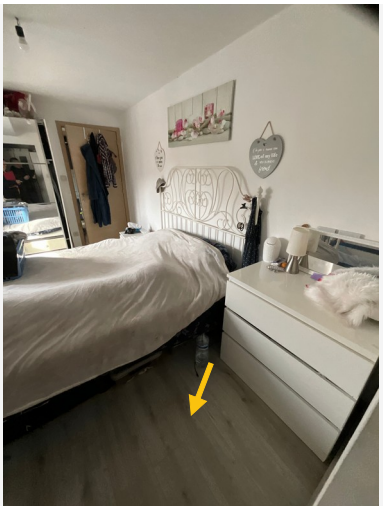
Fiche 5: Laminaat / parket

Het laminaat of parket is niet verdacht, over onderliggende lagen kan er geen uitspraak gedaan worden.

Overal aanwezig op 1 verdiep - 57m².

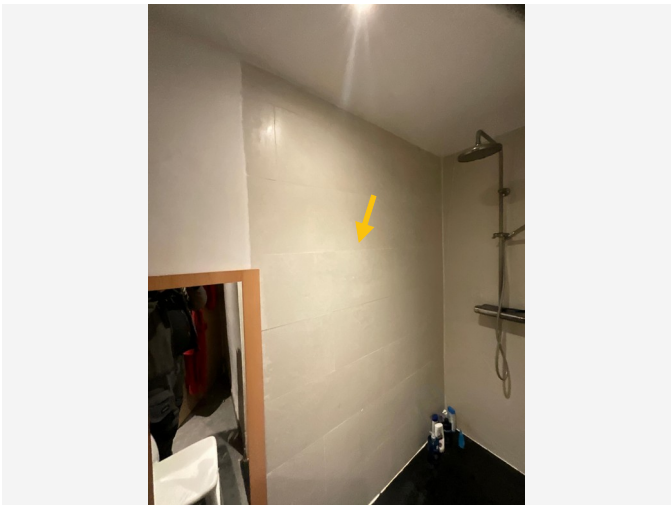
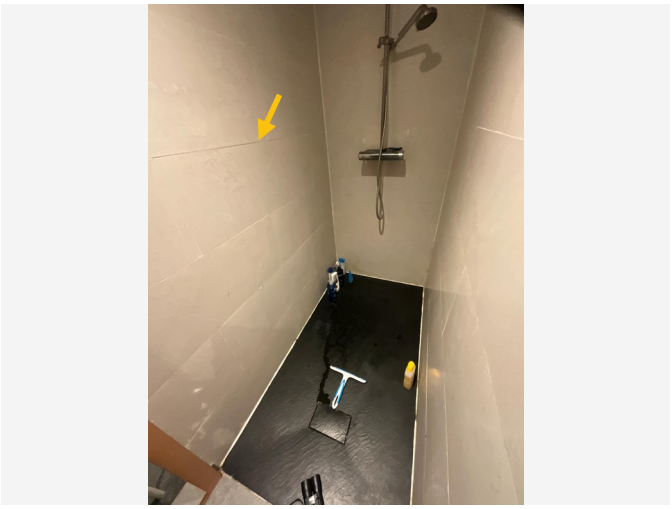
Fiche 6: Tegellijm achter intacte faiencetegels (niet waarneembaar)

Vernieuwde faience aanwezig in badkamer - 8m^2.

Achter de faiencetegels zit tegellijm. Tegellijm kan asbest bevatten. Omdat de tegels niet beschadigd zijn, kon de tegellijm niet onderzocht worden zonder de tegels te beschadigen. Dat valt buiten het standaardonderzoek voor een asbestattest. Laat de tegellijm bemonsteren voordat u de tegels verwijdert of werken uitvoert aan deze wanden.
