Asbestinventarisattest

Steenweg 81, 9473 Denderleeuw

Attestnummer : **20260504-000041.000**
Uitgegeven op : **04.05.2026**
Geldig tot : **Onbeperkt** (tenzij de toestand wijzigt)

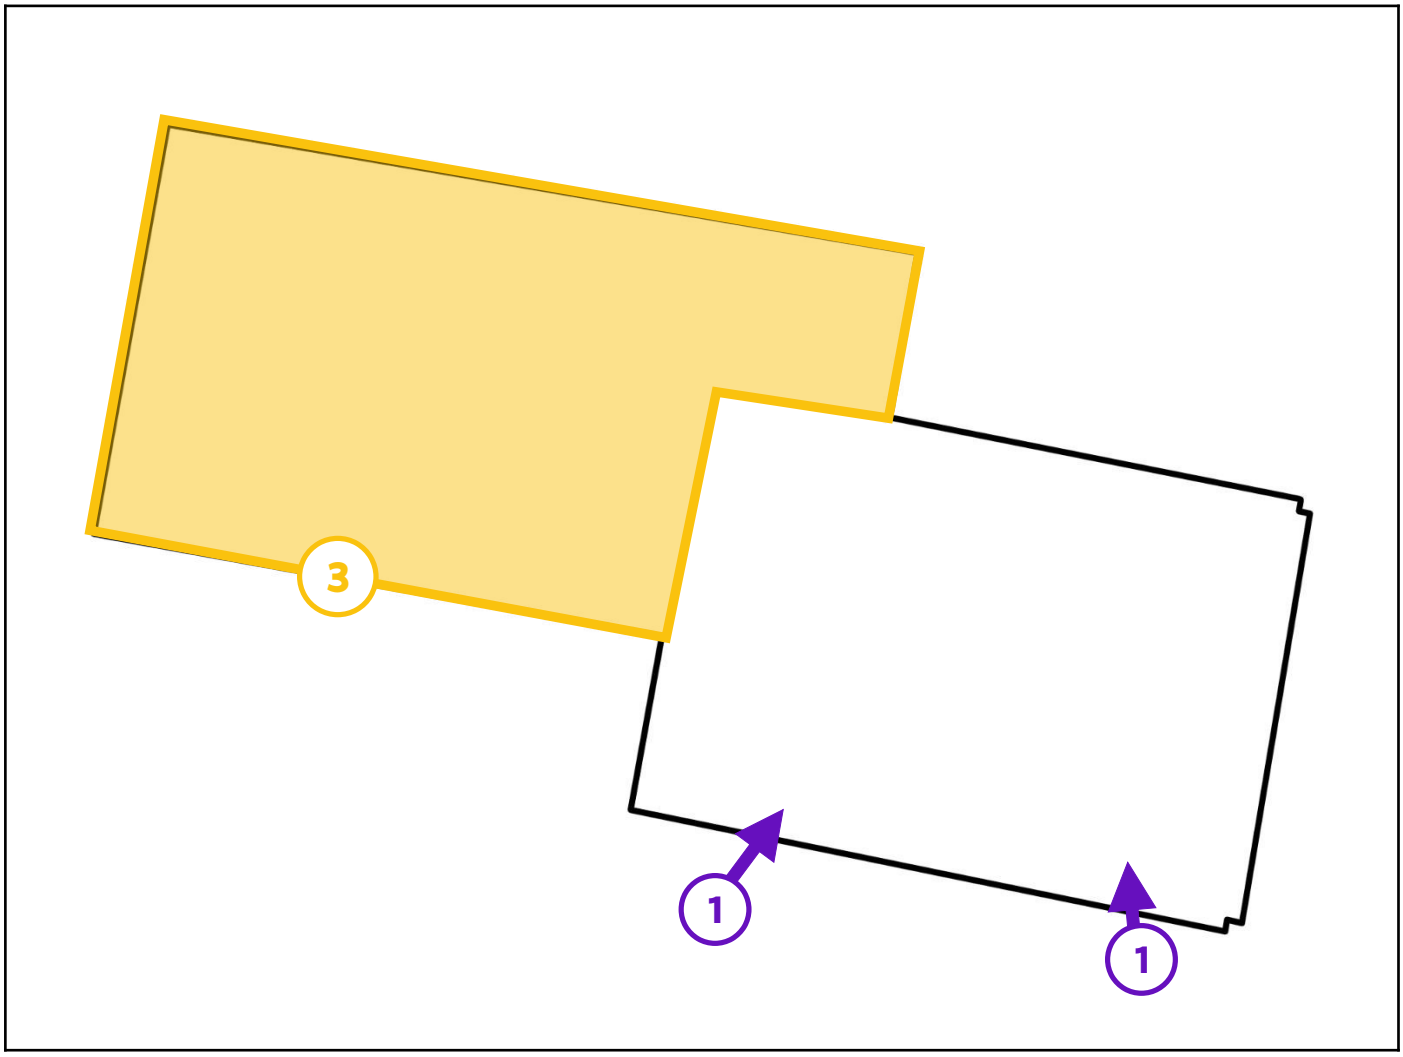
Plan 1.1: Hoofdgebouw plan

Beschrijving	Type	Actie
1. Binnen-en buitenzijde schouw	Beperking	-
3. Achterbouw	Uitsluiting	-

Reden: Het te onderzoeken materiaal situeert zich hoger dan 3,50 m te rekenen vanaf een veilige ondergrond

Uitleg van de asbestdeskundige: Enkel inspecteerbaar met hoogtewerker.

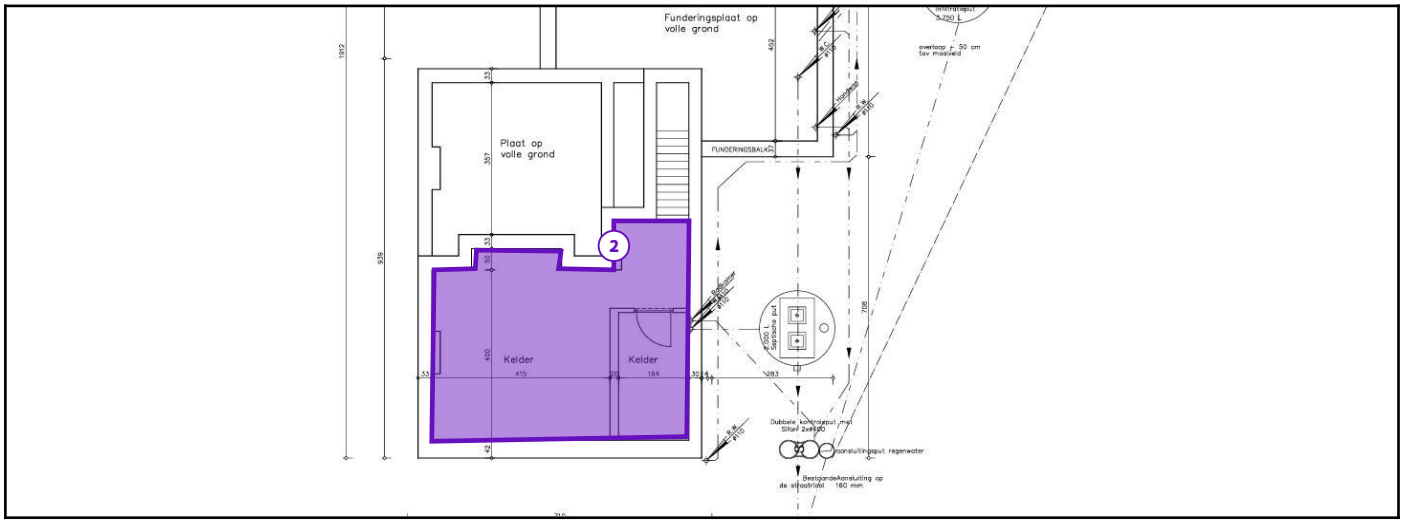
Plan 1.2: Kelder

Beschrijving	Type	Actie
2. Kelder niet toegankelijk	Beperking	-

Reden: Er is geen volledige risicobeoordeling mogelijk

Uitleg van de asbestdeskundige: Donkere kelder met water en brokstukken. Geen risicobeoordeling mogelijk.

Pas inspecteerbaar als al het water en de brokstukken weg is.
