Asbestinventarisattest

Papegemstraat 29, 9340 Lede

Attestnummer : **20260707-000205.000**
Uitgegeven op : **07.07.2026**
Geldig tot : **Onbeperkt** (tenzij de toestand wijzigt)

Asbestveilig (maar mogelijk niet asbestvrij)

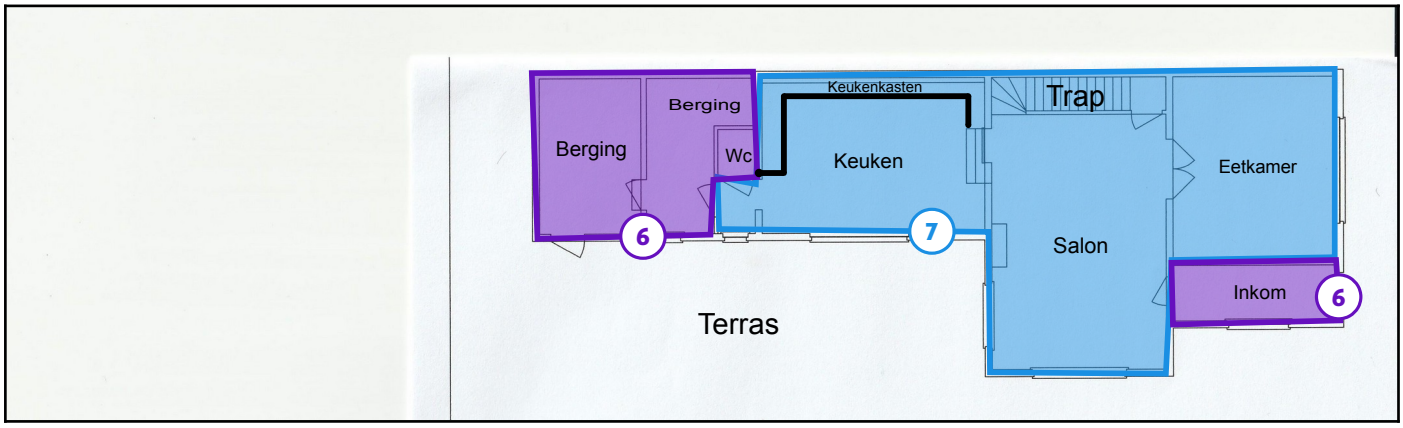
Plan 1.2: Plan Gelijkvloers

Beschrijving	Type	Actie
6. Vals plafond inkom/ toilet/bergingen gelijkvloers	Advies	-
7. Pleisterwerk plafond	Geen asbest	-

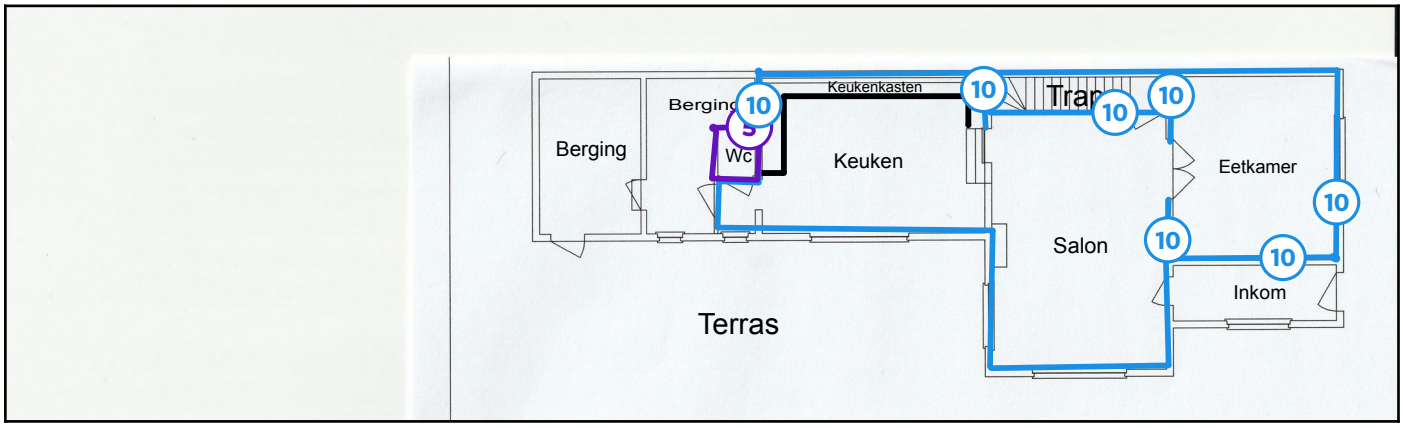
Plan 1.3: Plan Gelijkvloers kopie

Beschrijving	Type	Actie
5. Tegels Toilet Gelijkvloers	Advies	-
10. Pleisterwerk wanden	Geen asbest	-

Op moment van de inspectie kon niet worden nagegaan of de tegellijm achter de muurtegels/plinten asbestverdacht is. Bij renovatie of verwijdering van de tegels dient het materiaal te worden geanalyseerd voor de werken van start gaan.

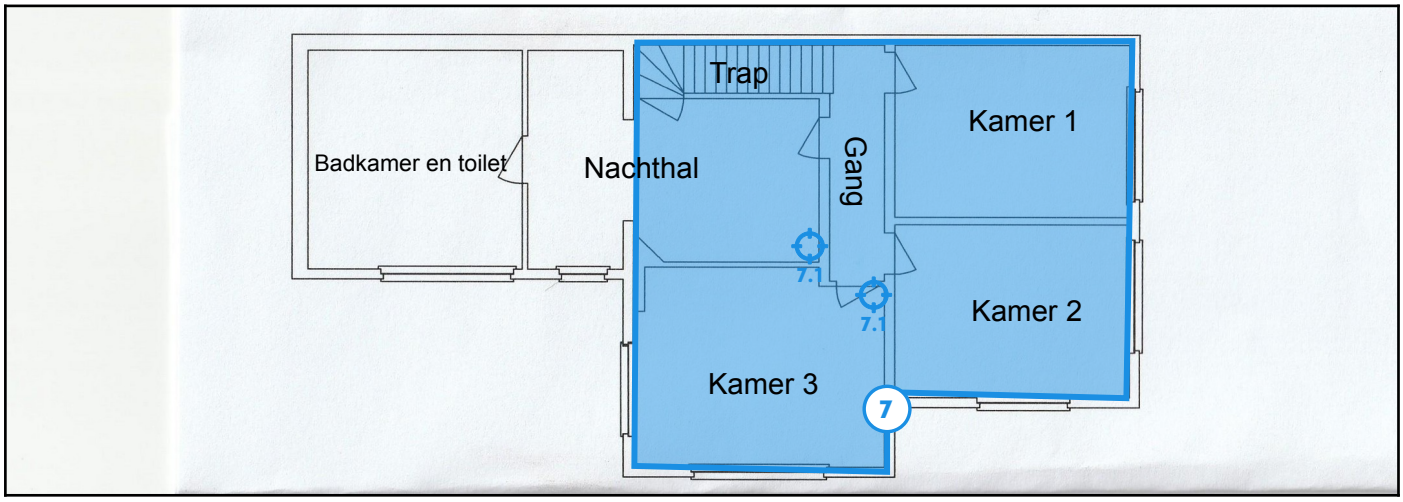
Plan 1.4: Plan Verdieping 1

Beschrijving	Type	Actie
7. Pleisterwerk plafond	Geen asbest	-
7.1 Code: 002	Mengmonster	-

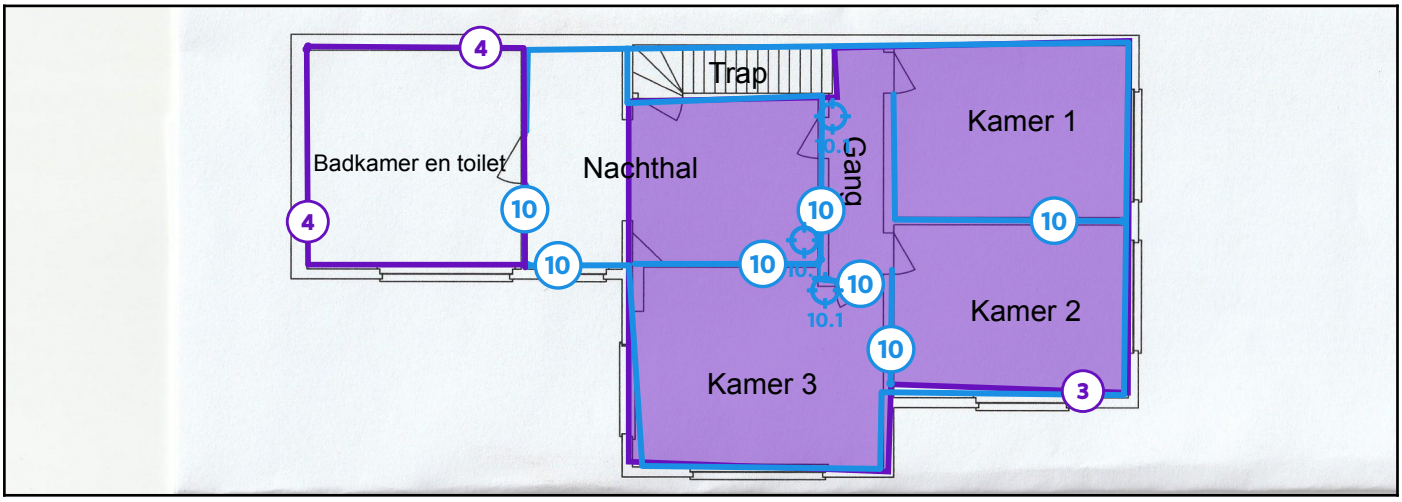
Plan 1.5: Plan Verdieping 1 kopie

Beschrijving	Type	Actie
3. Laminaat verdieping 1	Advies	-
4. Tegels badkamer en toilet 1e verdieping	Advies	-
10. Pleisterwerk wanden	Geen asbest	-
10.1 Code: 001	Mengmonster	-

De vloerbekleding bestaat uit niet asbestverdachte laminaat. Zonder destructie kunnen wij niet waarnemen of vaststellen of er zich asbesthoudende toepassingen onder bevinden.

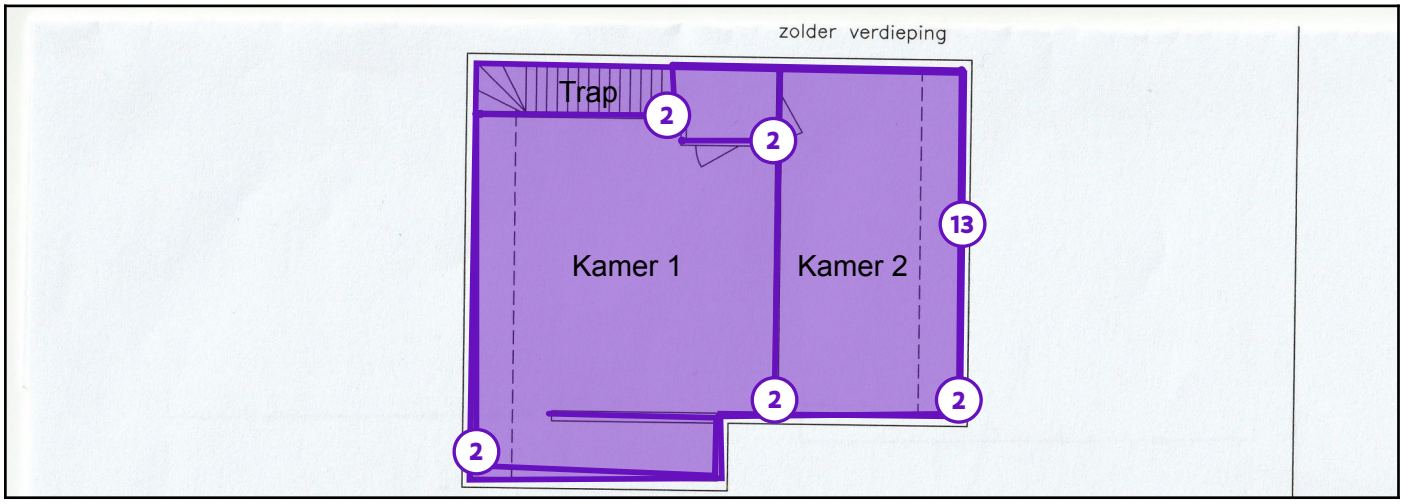
Plan 1.6: Plan Zolderverdieping

Beschrijving	Type	Actie
2. Valse wanden zolderverdieping	Advies	-
13. Onderdak hoofdwoning	Overige ruimte of materiaal	-

De zolderverdieping is voorzien van valse wanden, wij kunnen niet waarnemen of vaststellen of zich asbesthoudende toepassingen achter bevinden.

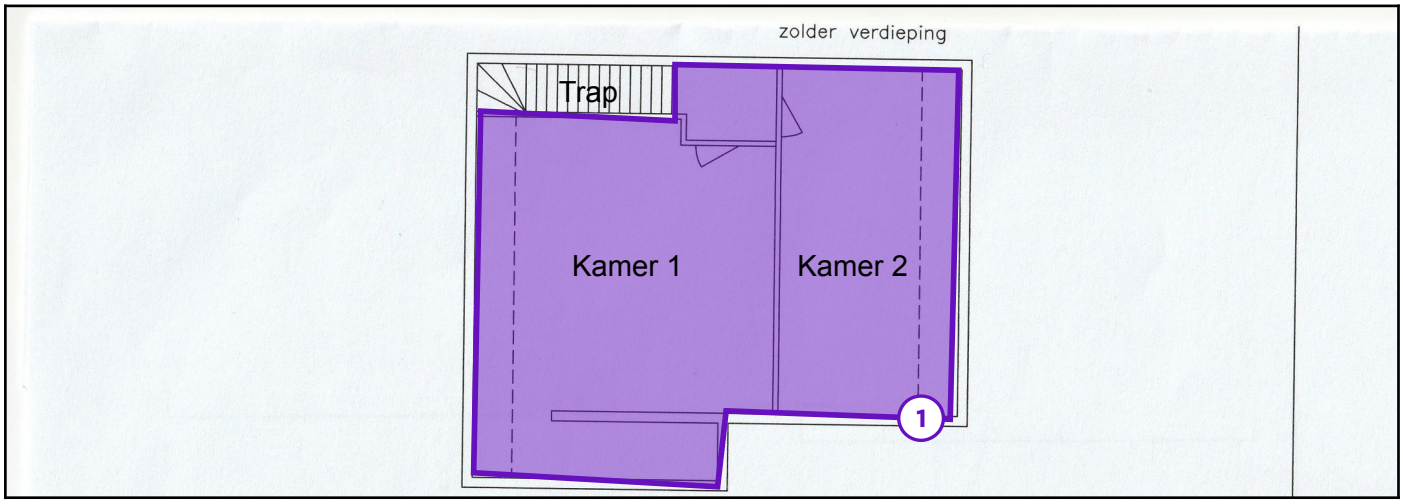
Plan 1.7: Plan Zolderverdieping kopie

Beschrijving	Type	Actie
1. Laminaat vloer zolderverdieping	Advies	-

De vloerbekleding bestaat uit niet asbestverdachte laminaat. Zonder destructie kunnen wij niet waarnemen of vaststellen of er zich asbesthoudende toepassingen onder bevinden.

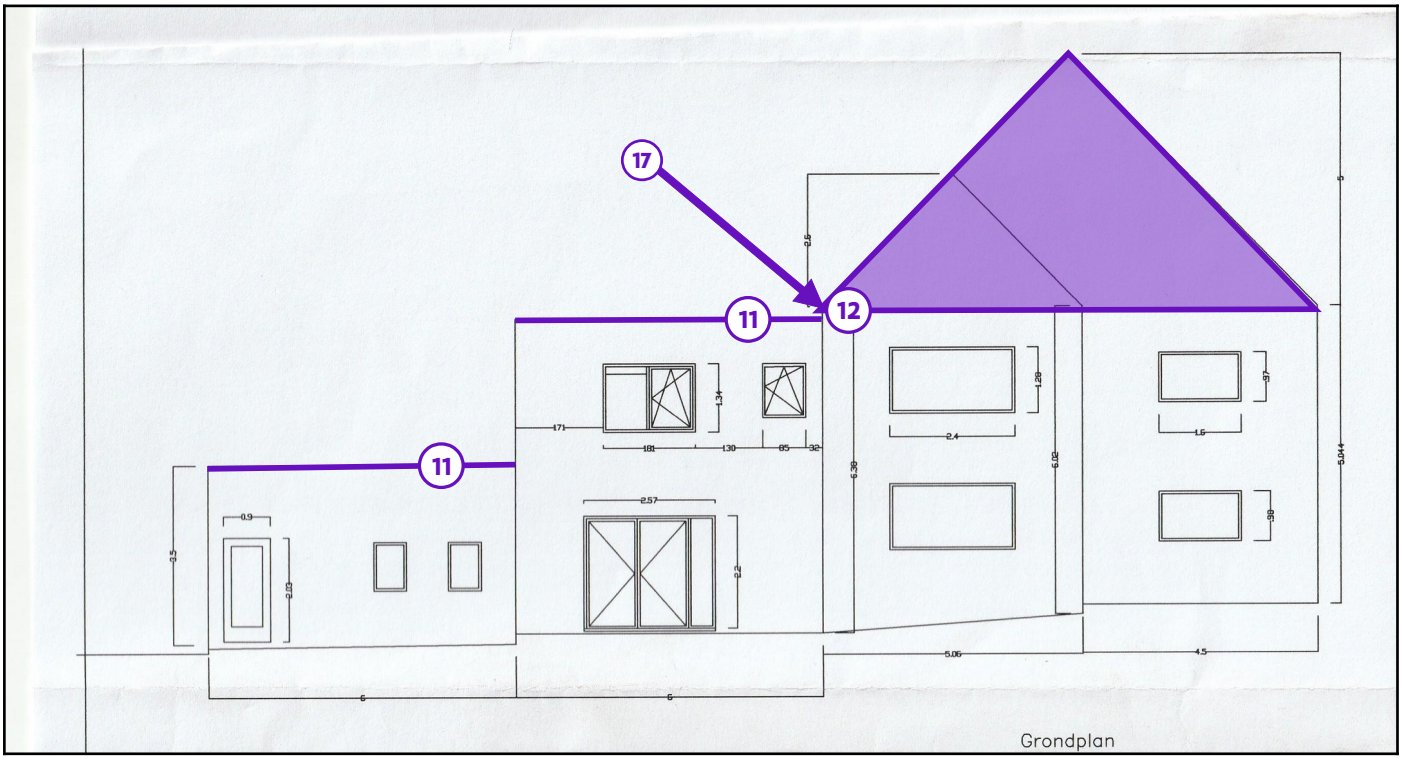
Plan 1.8: Plan Dak

Beschrijving	Type	Actie
11. Dakbedekking plat dak	Overige ruimte of materiaal	-
12. Dakbedekking hoofdgebouw	Overige ruimte of materiaal	-
17. Rookgaskanalen	Overige ruimte of materiaal	-

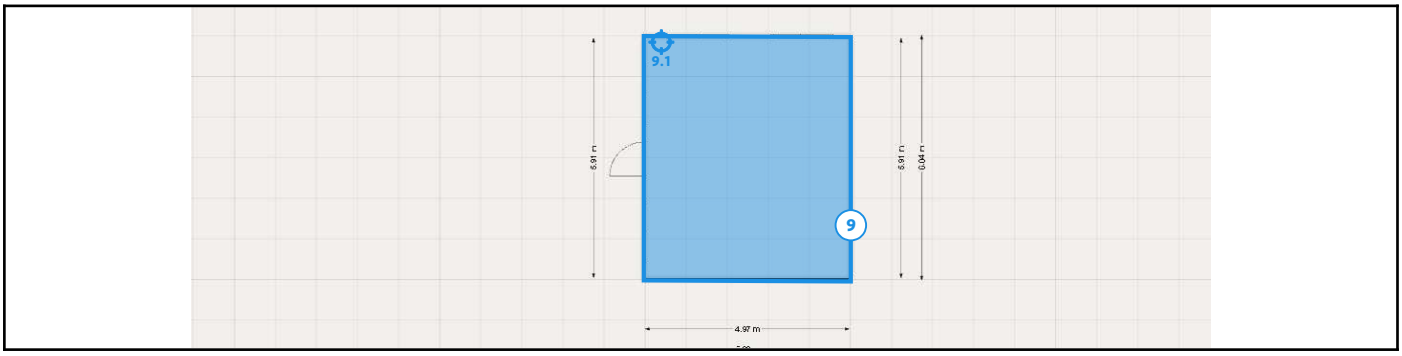
Plan 2.1: Plan Tuinhuis

Beschrijving	Type	Actie
9. Dakbedekking tuinhuis	Geen asbest	-
9.1 Code: 003	Puntmonster	-

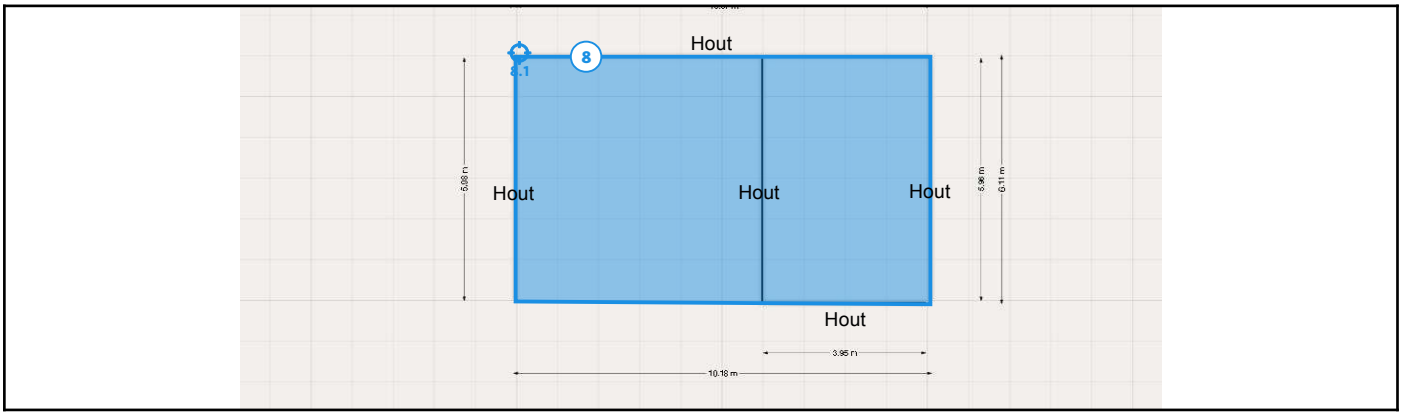
Plan 3.1: Plan Carpoort

Beschrijving	Type	Actie
8. Golfplaten dak Carpoort	Geen asbest	-
8.1 Code: 004	Puntmonster	-

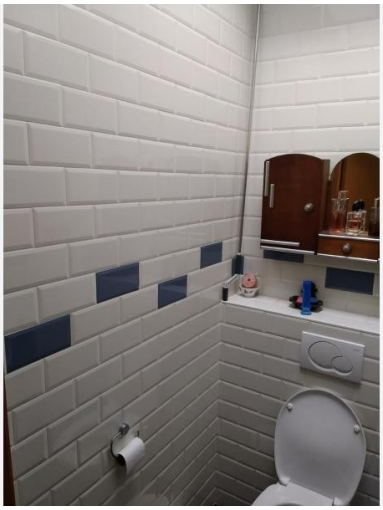
Fiche 5: Tegels Toilet Gelijkvloers

Op moment van de inspectie kon niet worden nagegaan of de tegellijm achter de muurtegels/plinten asbestverdacht is. Bij renovatie of verwijdering van de tegels dient het materiaal te worden geanalyseerd voor de werken van start gaan.

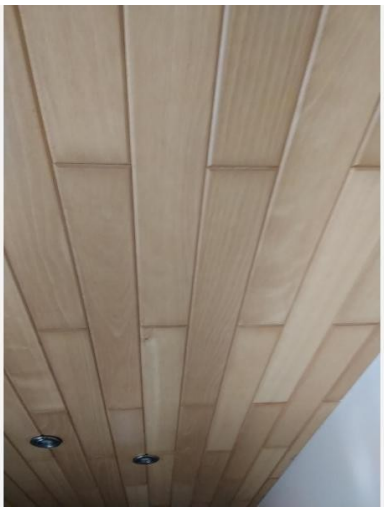
Fiche 6: Vals plafond inkom/ toilet/bergingen gelijkvloers

Het plafond bestaat uit niet-asbestverdachte hout-/gipskarton platen . Zonder destructie is het niet mogelijk om na te

gaan of er asbestverdachte materialen aanwezig zijn achter de hout-/gipskarton platen.

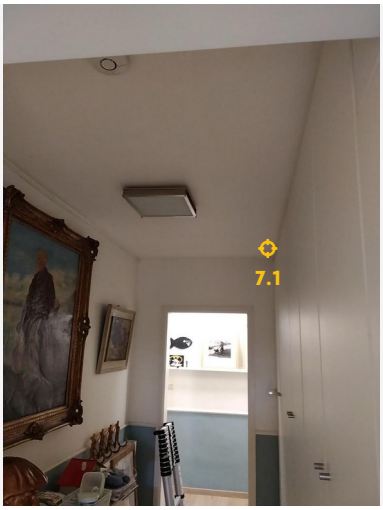
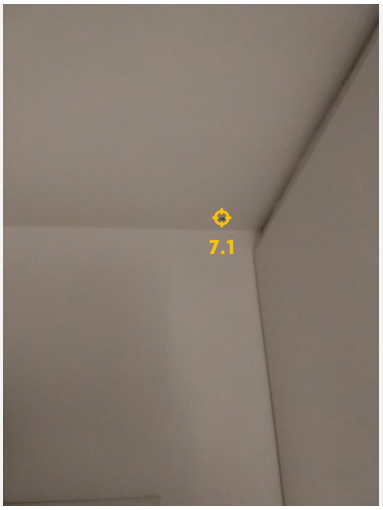
Fiche 7: Pleisterwerk plafond

Geen asbest

#	Type	Referentie	Resultaat
7.1	Mengmonster	002	Geen asbest

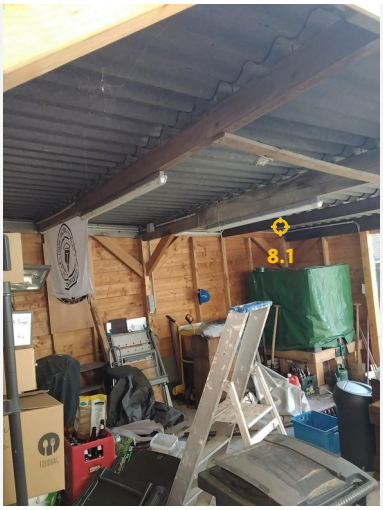
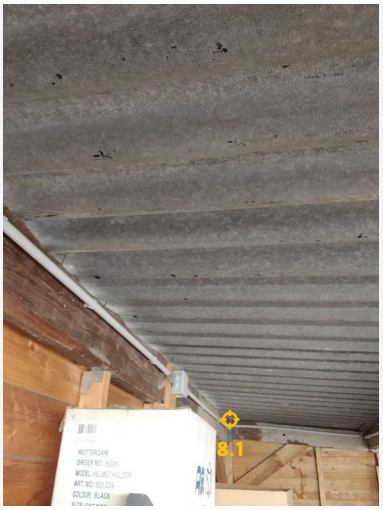
Fiche 8: Golfplaten dak Carpoort

Geen asbest

#	Type	Referentie	Resultaat
8.1	Puntmonster	004	Geen asbest

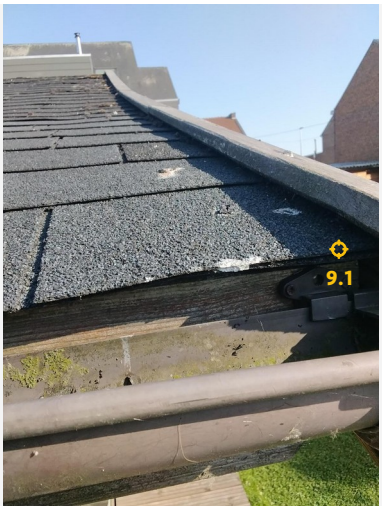
Fiche 9: Dakbedekking tuinhuis

Geen asbest

#	Type	Referentie	Resultaat
9.1	Puntmonster	003	Geen asbest

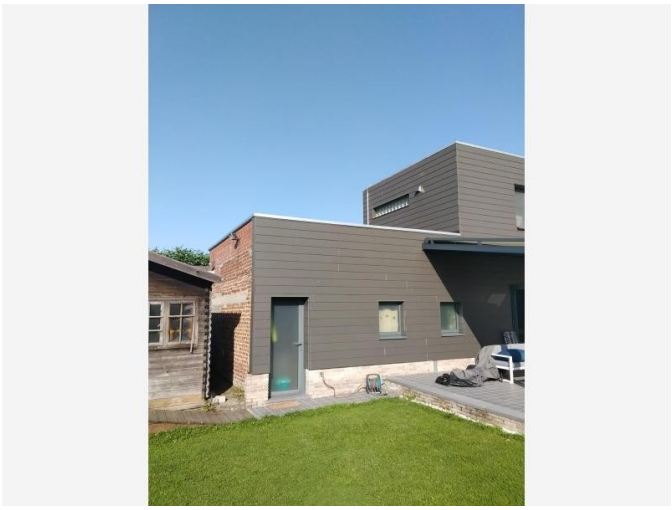
Beschrijving	Notitie	Terug te vinden op plannen
Fiche 11: Dakbedekking plat dak	Dakbedekking plat dak is Epdm, zie bewijsdocument	Plan 1.8: Plan Dak
Fiche 12: Dakbedekking hoofdgebouw	Het dak bestaat uit natuurleien, zie bewijsdocument	Plan 1.8: Plan Dak

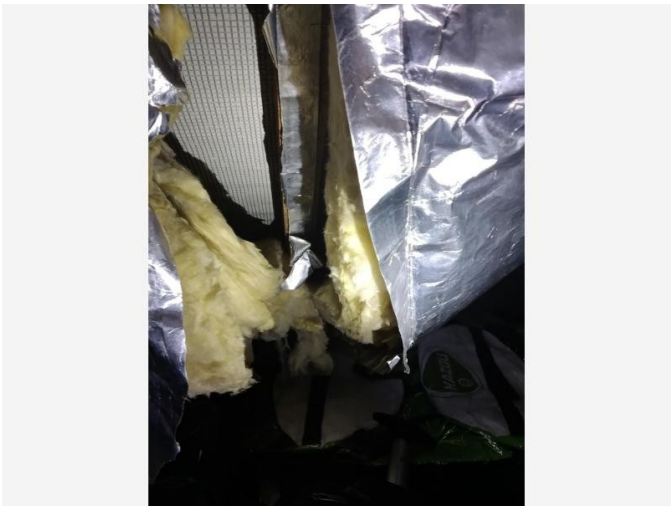
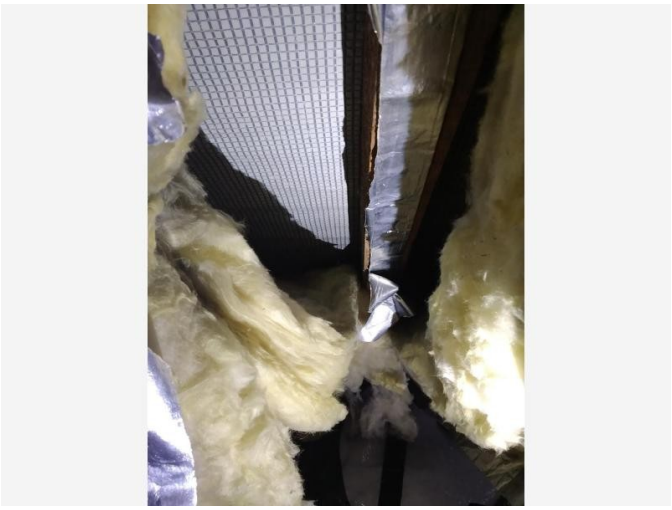
Beschrijving	Notitie	Terug te vinden op plannen
Fiche 13: Onderdak hoofdwoning	De zolderverdieping is voorzien van valse wanden, wij kunnen niet waarnemen of vaststellen of er een asbesthoudend onderdak aanwezig is. Wij zien een plastiek zeil . Bij eventuele werken , wanneer er een onderdak aanwezig is eerst stalen nemen.	Plan 1.6: Plan Zolderverdieping
