Asbestinventarisattest

Binnenstraat 364B, 9300 Aalst

Attestnummer : **20260628-000171.000**
Uitgegeven op : **28.06.2026**
Geldig tot : **28.06.2031**

Niet-asbestveilig

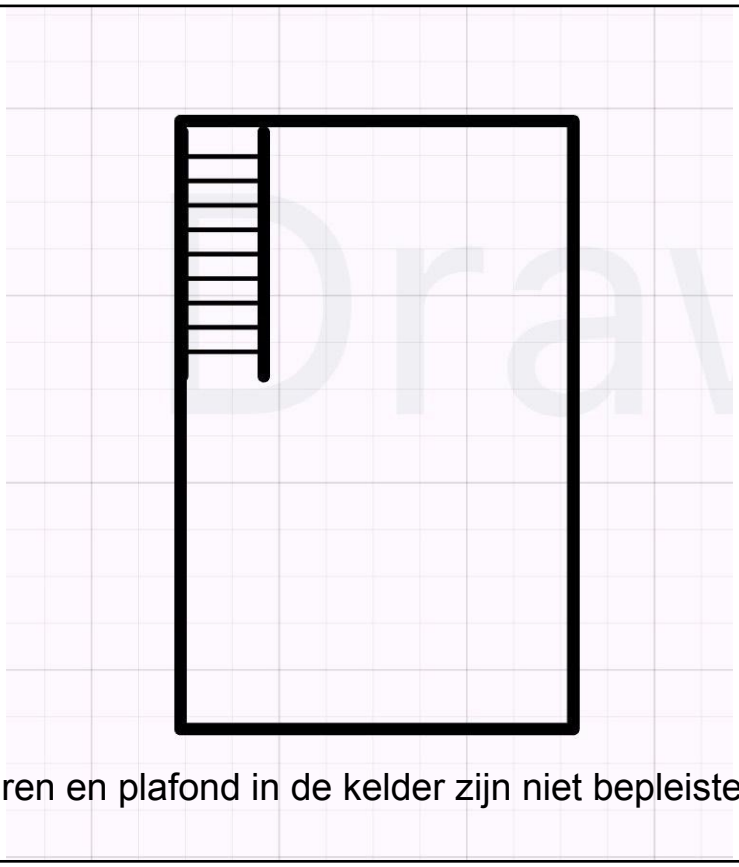
Plan 1.1: Kelder

muren en plafond in de kelder zijn niet bepleisterd

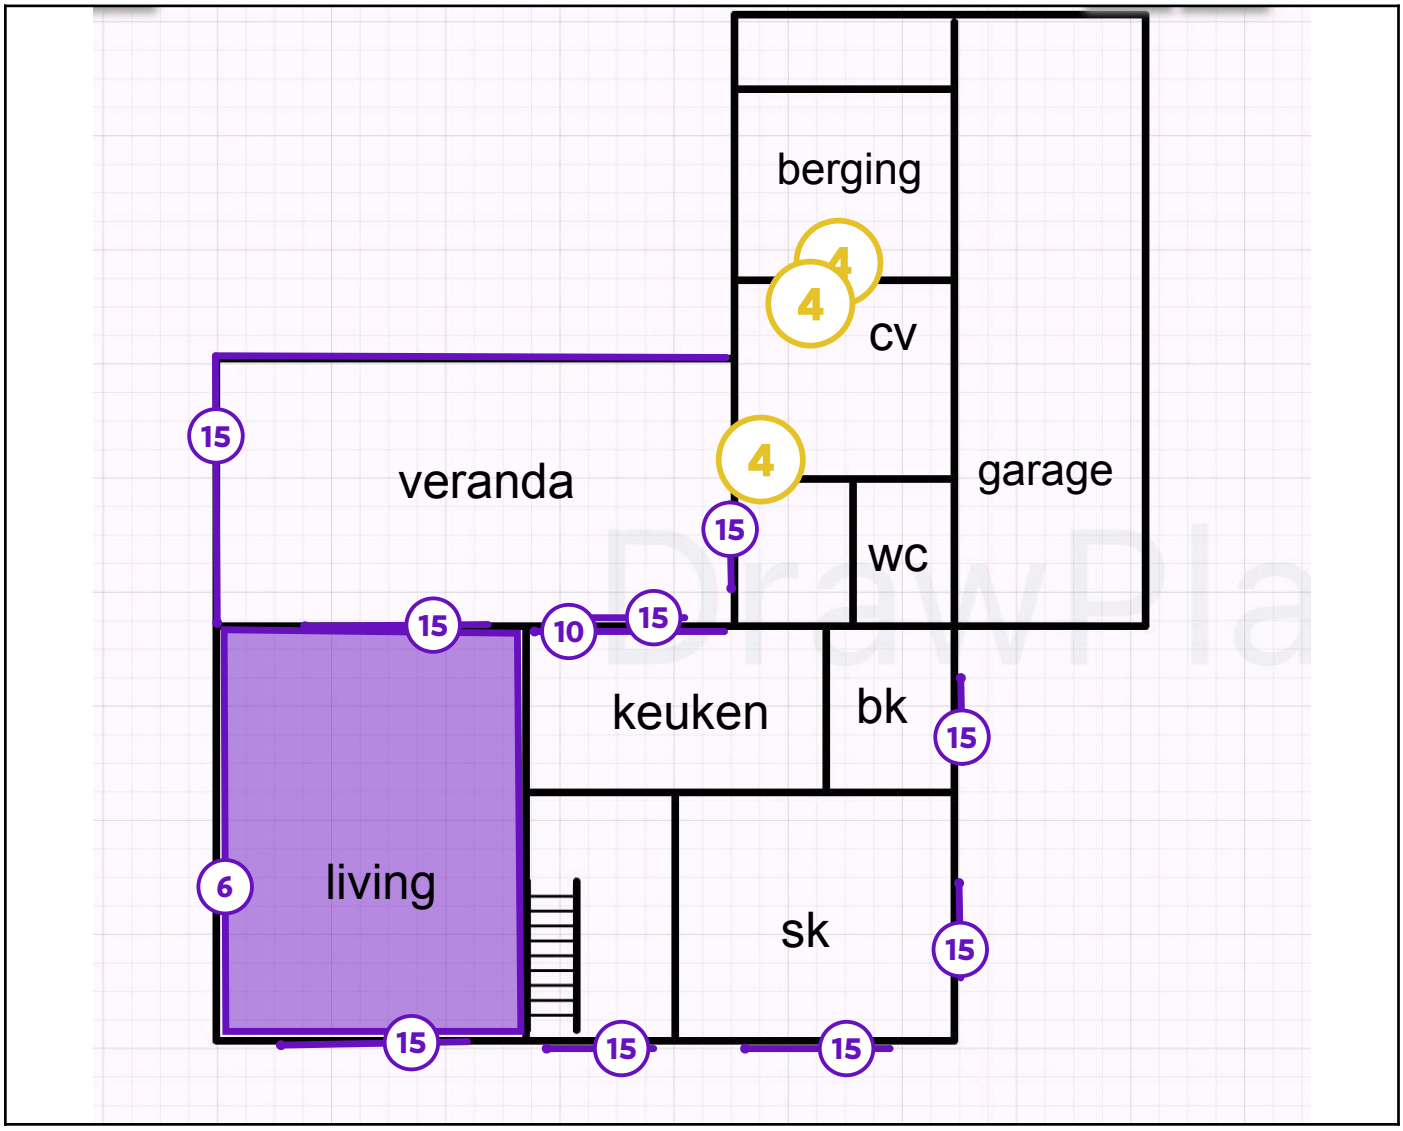
Plan 1.4: Gelijkvloers

Beschrijving	Type	Actie
4. Bakeliet toep.(schakelaars-stopcontact.-verdeeldozen-radiatorknoppen)	Asbestmateriaal	Zorgvuldig beheren
6. Vinylvloer niet verdacht	Advies	-
10. Tegellijm niet zichtbaar	Advies	-
15. Kit niet verdacht (visueel vastgesteld)	Overige ruimte of materiaal	-

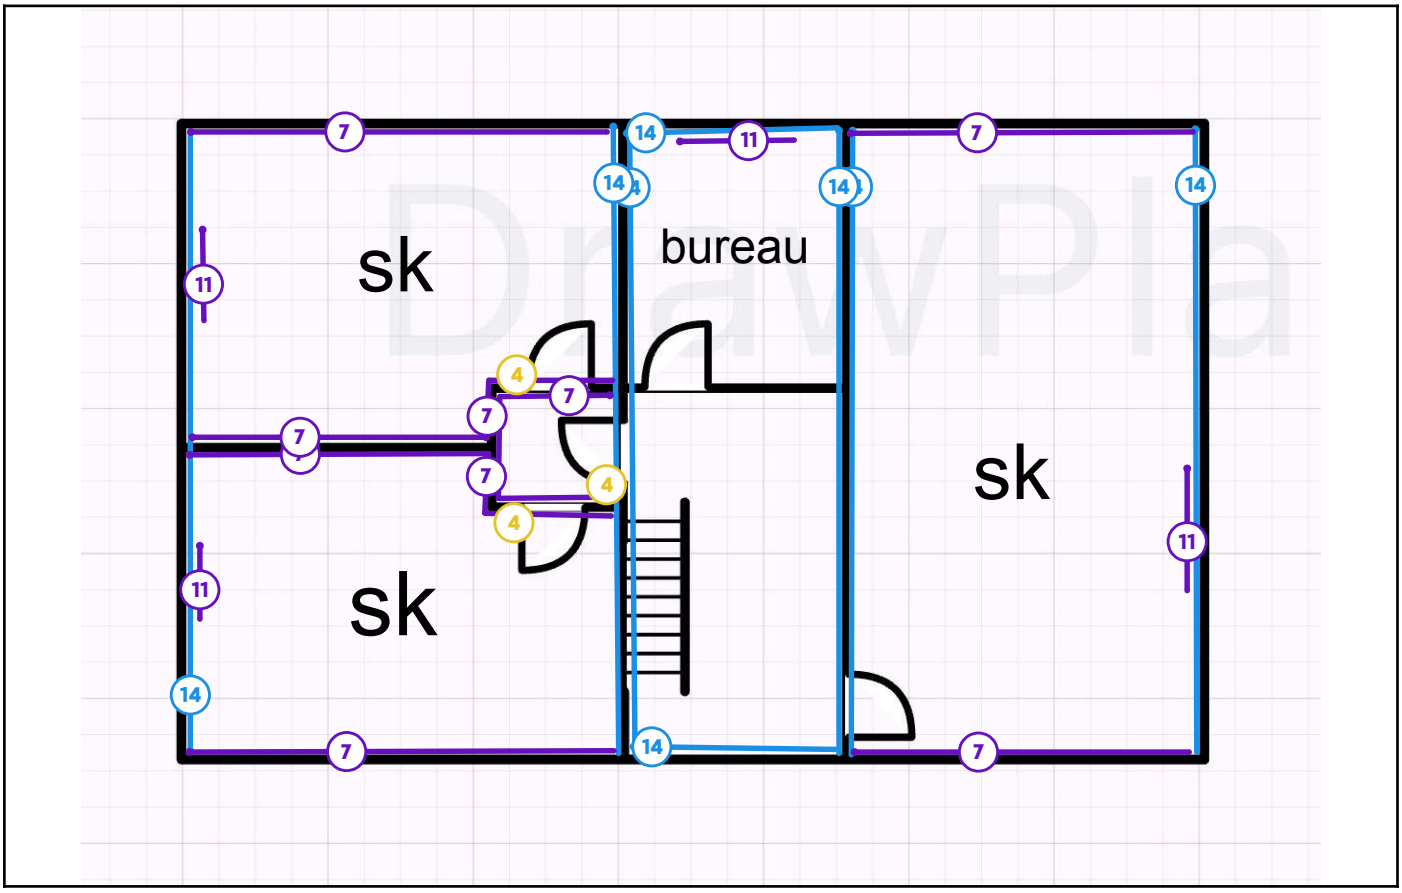
Plan 1.5: Verdieping

Beschrijving	Type	Actie
4. Bakeliet toep.(schakelaars-stopcontact.-verdeeldozen-radiatorknoppen)	Asbestmateriaal	Zorgvuldig beheren
7. Valse wanden	Advies	-
11. Radiatoren	Advies	-
14. Muurpleister	Geen asbest	-

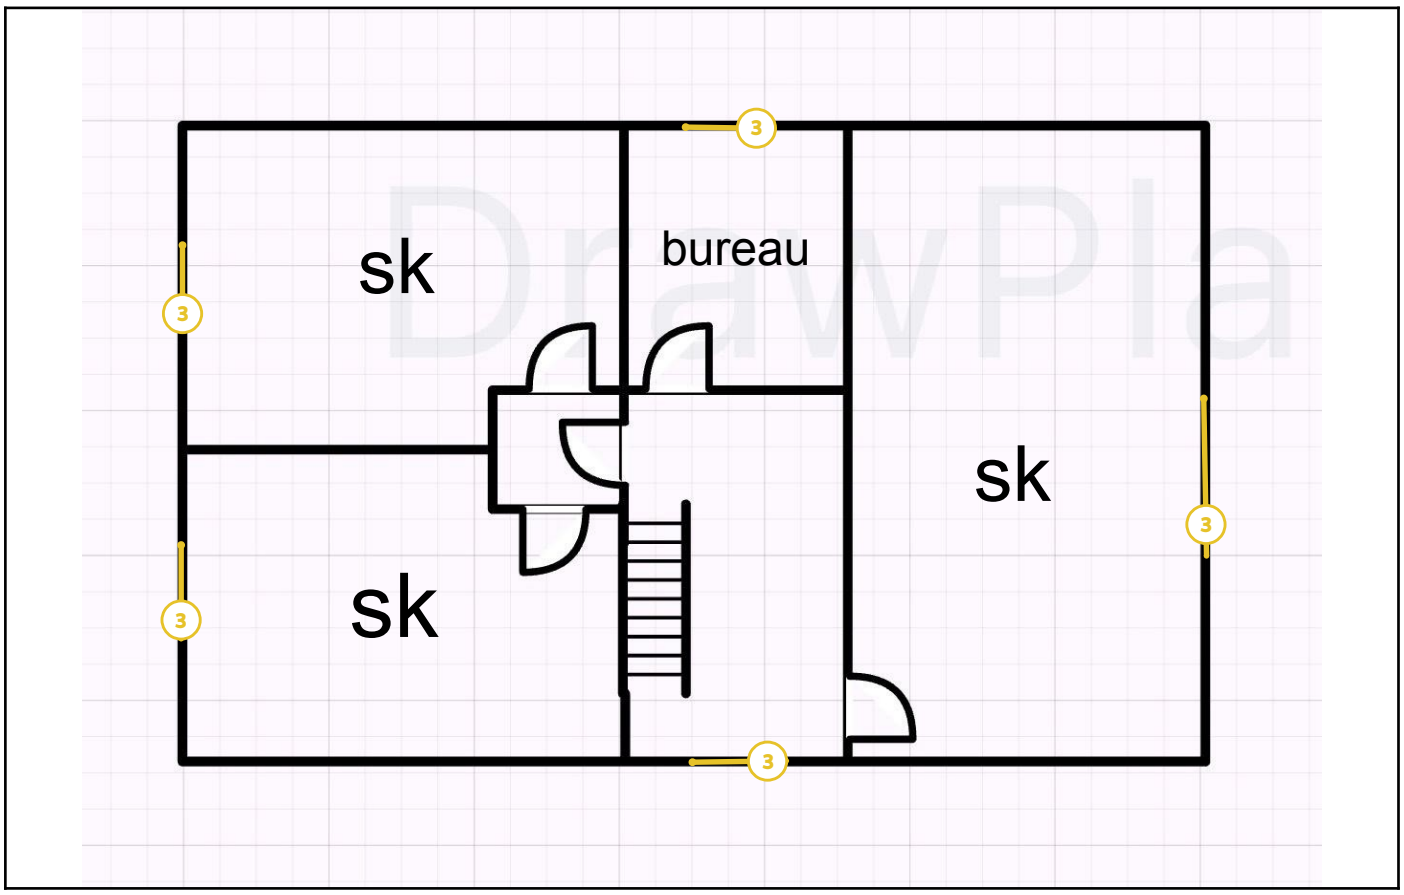
Plan 1.6: Verdieping

Beschrijving	Type	Actie
3. Venstertablet binnen (massal)	Asbestmateriaal	Zorgvuldig beheren

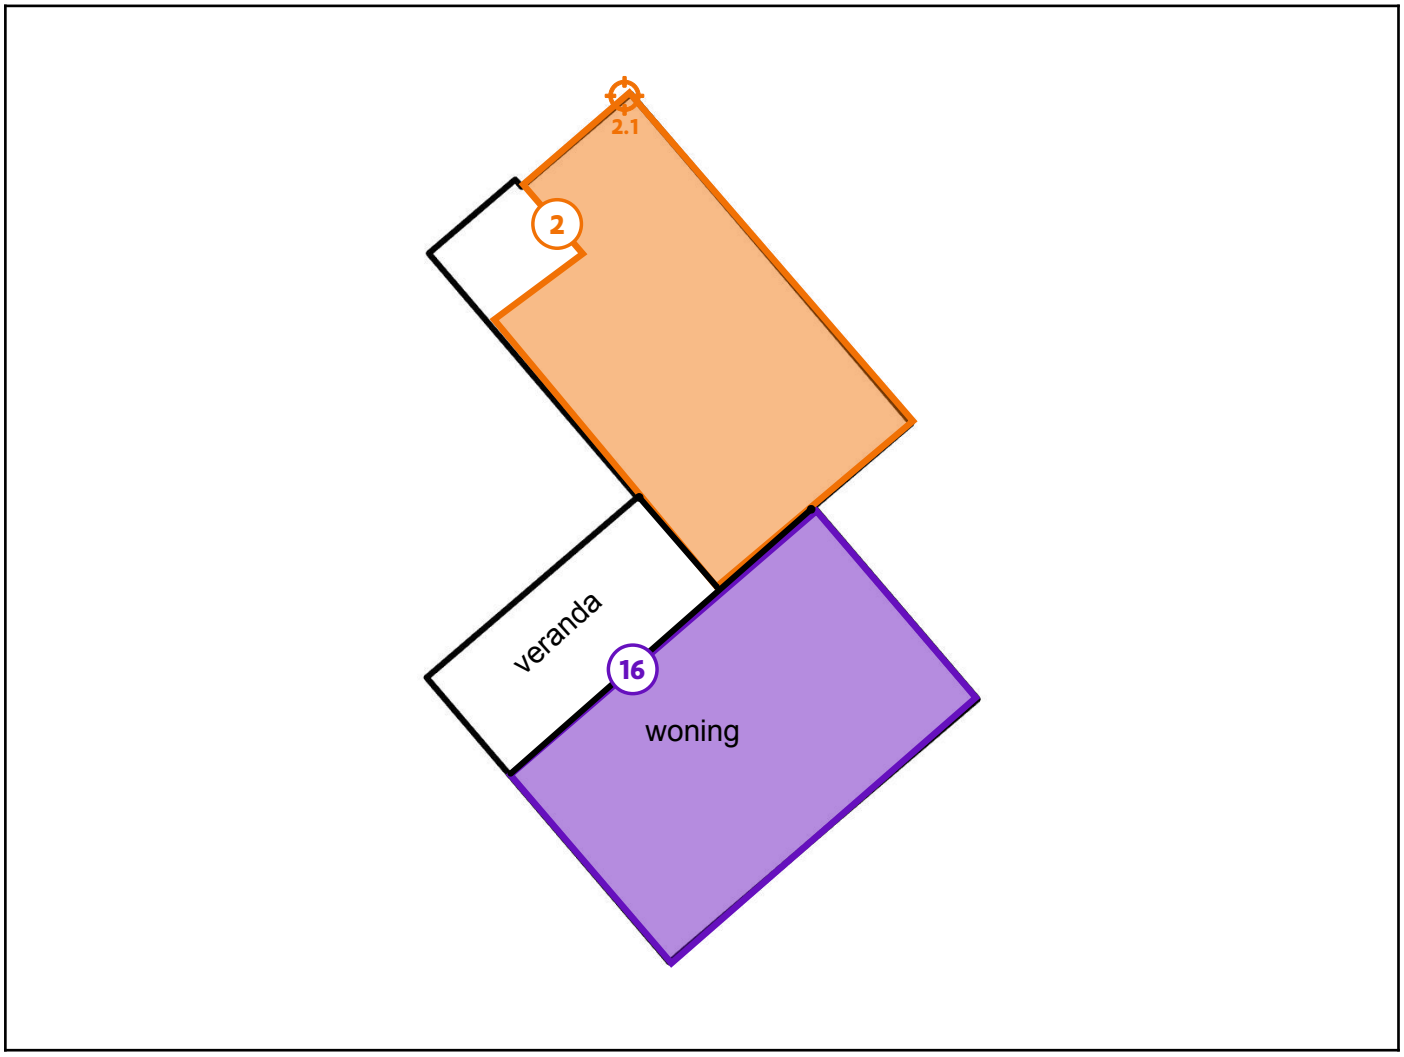
Plan 1.9: Woning daken

Beschrijving	Type	Actie
2. Golfplaten (met staalname)	Asbestmateriaal	Verwijderen
2.1 Code: 4	Puntmonster	-
16. Dakbedekking niet verdacht.	Overige ruimte of materiaal	-

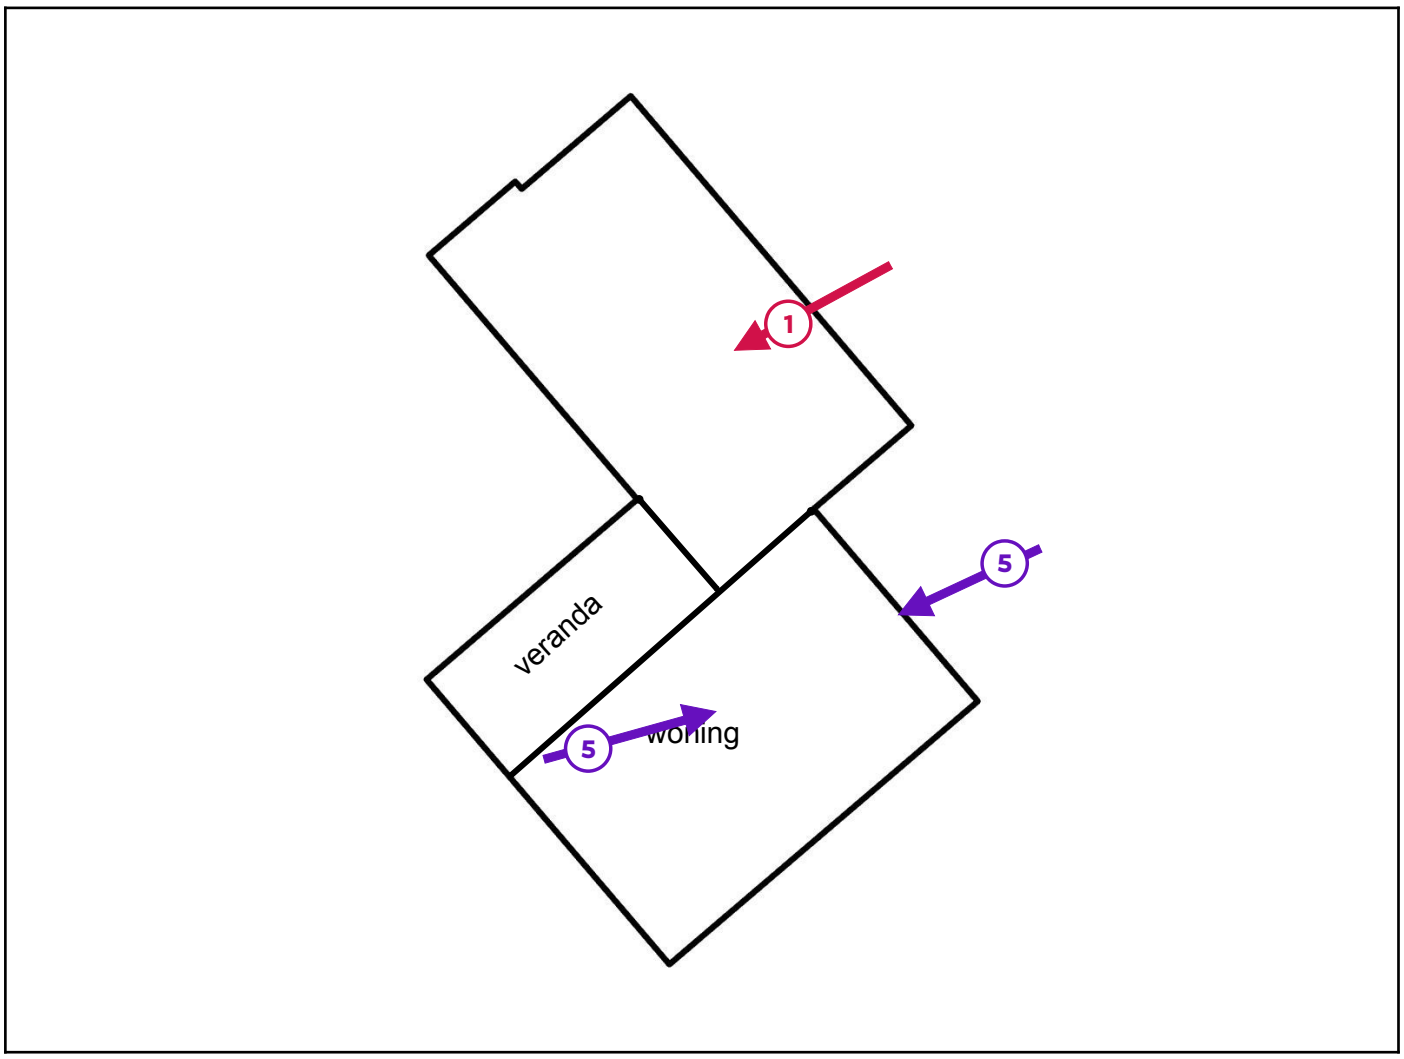
Plan 1.10: Woning daken

Beschrijving	Type	Actie
1. Schouwbuis (visueel vastgesteld)	Asbestmateriaal	Dringend verwijderen
5. Schouw op het dak (beperkingsfiche)	Beperking	-

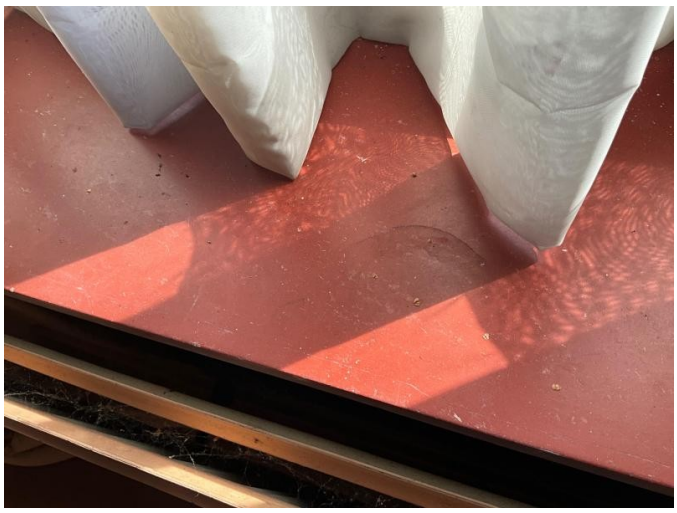
Fiche 3: Venstertablet binnen (massal)

Eindbeoordeling materiaalrisico	Laag materiaalrisico en/of verlaagde kans op vezelvrijgave

Beschrijving	Venstertablet binnen (massal)
Omgeving	Binnen
Primaire drager	Wandopening verticaal (raam, deur, ...)
Asbestmateriaal	Plaat, paneel, tablet - Type Massal
Bindmiddel van asbestmateriaal	Cement
Gebondenheid op basis van bindmiddel	Hecht
Hoeveelheid (oppervlakte - dikte - aantal)	• 0,50 m^2 - 2,00 cm - 5 stuks
Totaal volume	0,05 m^3
Eenvoudig bereikbaar	Ja
Bevestigingswijze	• Verlijmd, ingegoten, versmeerd
Identificatiemethode	De asbestdeskundige beoordeelt het materiaal als asbestverdacht en dus asbesthoudend, en dit zonder monstername. Motivatie: De monstername brengt andere schade aan dan schade die inherent is aan de monstername.
Destructieve handeling voor identificatie	Nee
Opmerking	Visueel verdacht beschouwd. Aantal stuks 5 De vermelde oppervlaktes, diktes, gewichten en volumes betreffen een beredeneerde schatting. Er worden geen rechten verleend aan deze oppervlaktes/diktes/volumes.

- Zorg voor een veilig beheer. Vermijd het beschadigen van het asbestmateriaal. Controleer de toestand jaarlijks op wijzigingen.
- Voer bijkomende staalname(s) uit.
