Verslag huishoudelijke elektrische installatie op laagspanning en zeer lage spanning

Referentie: **003-20260622-01**	Datum controle: **22/06/2026**
Keurder: **003**

Eigenaar:	**Onbekend**	EAN-code:	**Onbekend**
Adres installatie:	**Binnenstraat 364B, 9300 - Aalst**	Nummer teller(s):	**1SAG3100490065**
		Distributienetbeheerder installatie:	**Fluvius**
Datum uitvoering installatie:	☑ Vóór 01/10/1981 ☐ Tussen 01/10/1981 en 01/06/2020 ☑ Vanaf 01/06/2020		
Type:	☑ Wooneenheid ☐ Niet-huishoudelijk ☐ PV ☐ Batterij ☐ Laadpaal

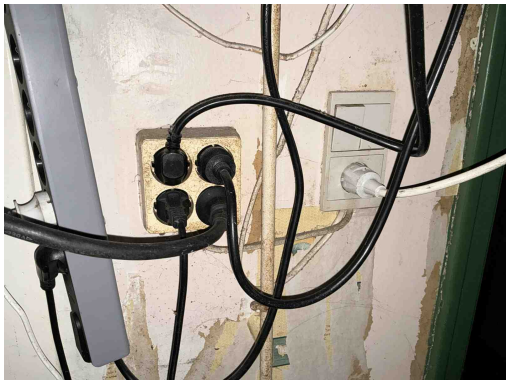
T21 - Het elektrisch materieel is niet geplaats volgens de voorschriften van de fabrikant/ regels van goed vakmanschap . (Boek 1: 1.4.1.3)

Opmerking: Ophangvijzen bord niet afgedekt, kamaansluiting niet afgedekt, Verlengdoos rechtstreeks gevoed

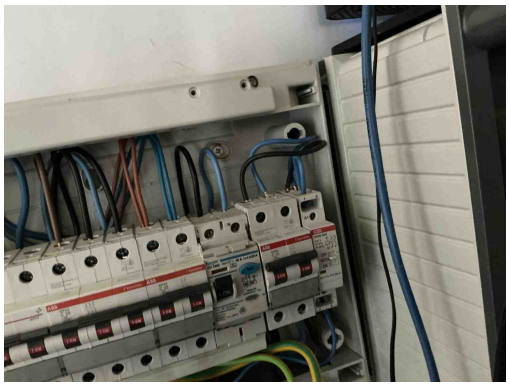
T21 - Het elektrisch materieel is niet geplaats volgens de voorschriften van de fabrikant/ regels van goed vakmanschap . (Boek 1: 1.4.1.3)

Opmerking: Ophangvijzen bord niet afgedekt, kamaansluiting niet afgedekt, Verlengdoos rechtstreeks gevoed

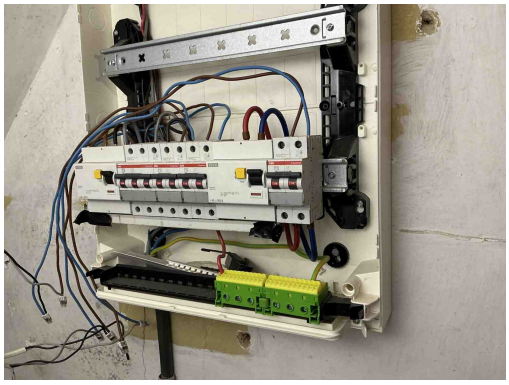
T21 - Het elektrisch materieel is niet geplaats volgens de voorschriften van de fabrikant/ regels van goed vakmanschap . (Boek 1: 1.4.1.3)
Opmerking: Ophangvijzen bord niet afgedekt, kamaansluiting niet afgedekt, Verlengdoos rechtstreeks gevoed

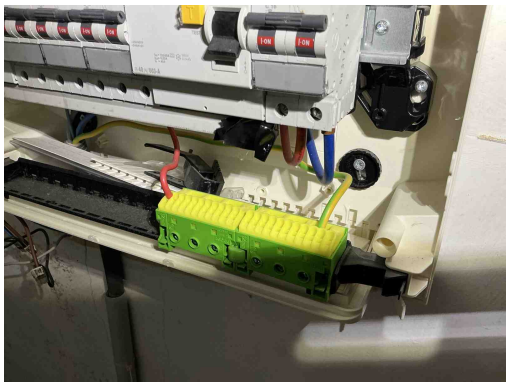
B32 - Het elektrisch verdeelbord in een huishoudelijke ruimte voldoet niet aan de materiaal vereiste, oa onbrandbaar, niet-hygroscopisch materiaal gemaakt zijn dat een voldoende mechanische weerstand biedt (Boek1: 5.3.5.1).
Opmerking: Geen deur of Carta

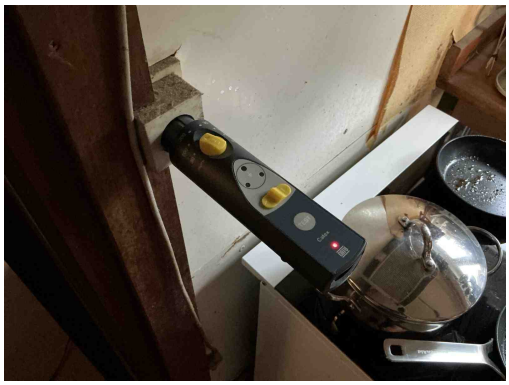
A09 - De isolatie van de aardgeleider en/of beschermingsgeleider is niet gekenmerkt door de geel / groene kleurencombinatie (Boek 1: 5.4.3.3).

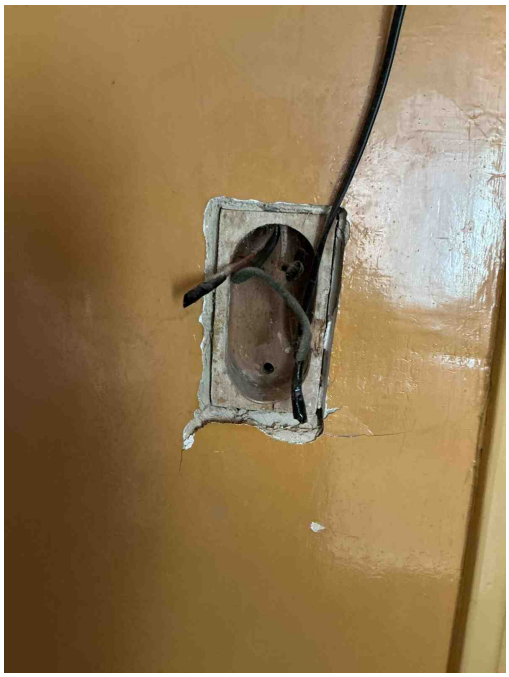
A20 - Er bevindt zich een contactdoos zonder beschermingsgeleider in de elektrische installatie. Deze is niet geplaatst achter een differentieelstroombeschermingsinrichting met grote (max. 30mA) of zeer grote (max. 10mA)gevoeligheid.

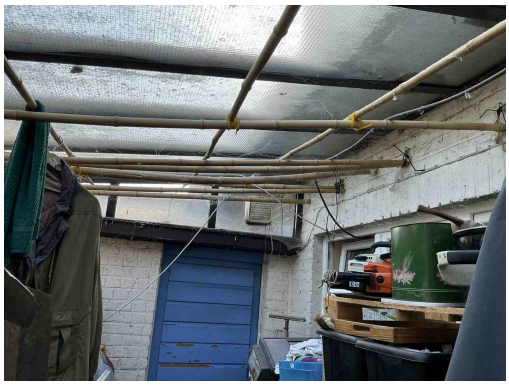
C30 - De deksels van de aftakdoos/aftakdozen ontbreken (Boek 1: 4.2.2.1, 5.2.6.1).

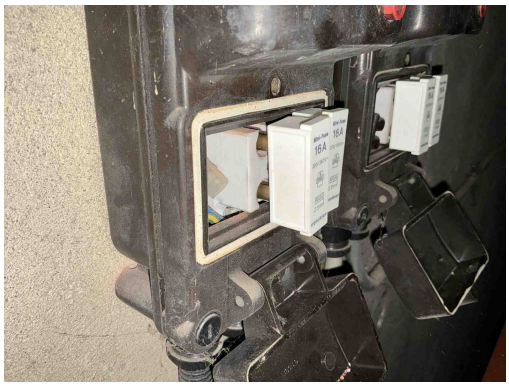
B06 - Het elektrisch verdeelbord heeft niet de minimale beschermingsgraad IPXX-B in een gewone ruimte (Boek 1: 4.2.2.3).
