# Asbestinventarisatetest

Gasthuisstraat 62, 9500 Geraardsbergen

Attestnummer : 20250905-000162.001

Uitgegeven op : 05.09.2025

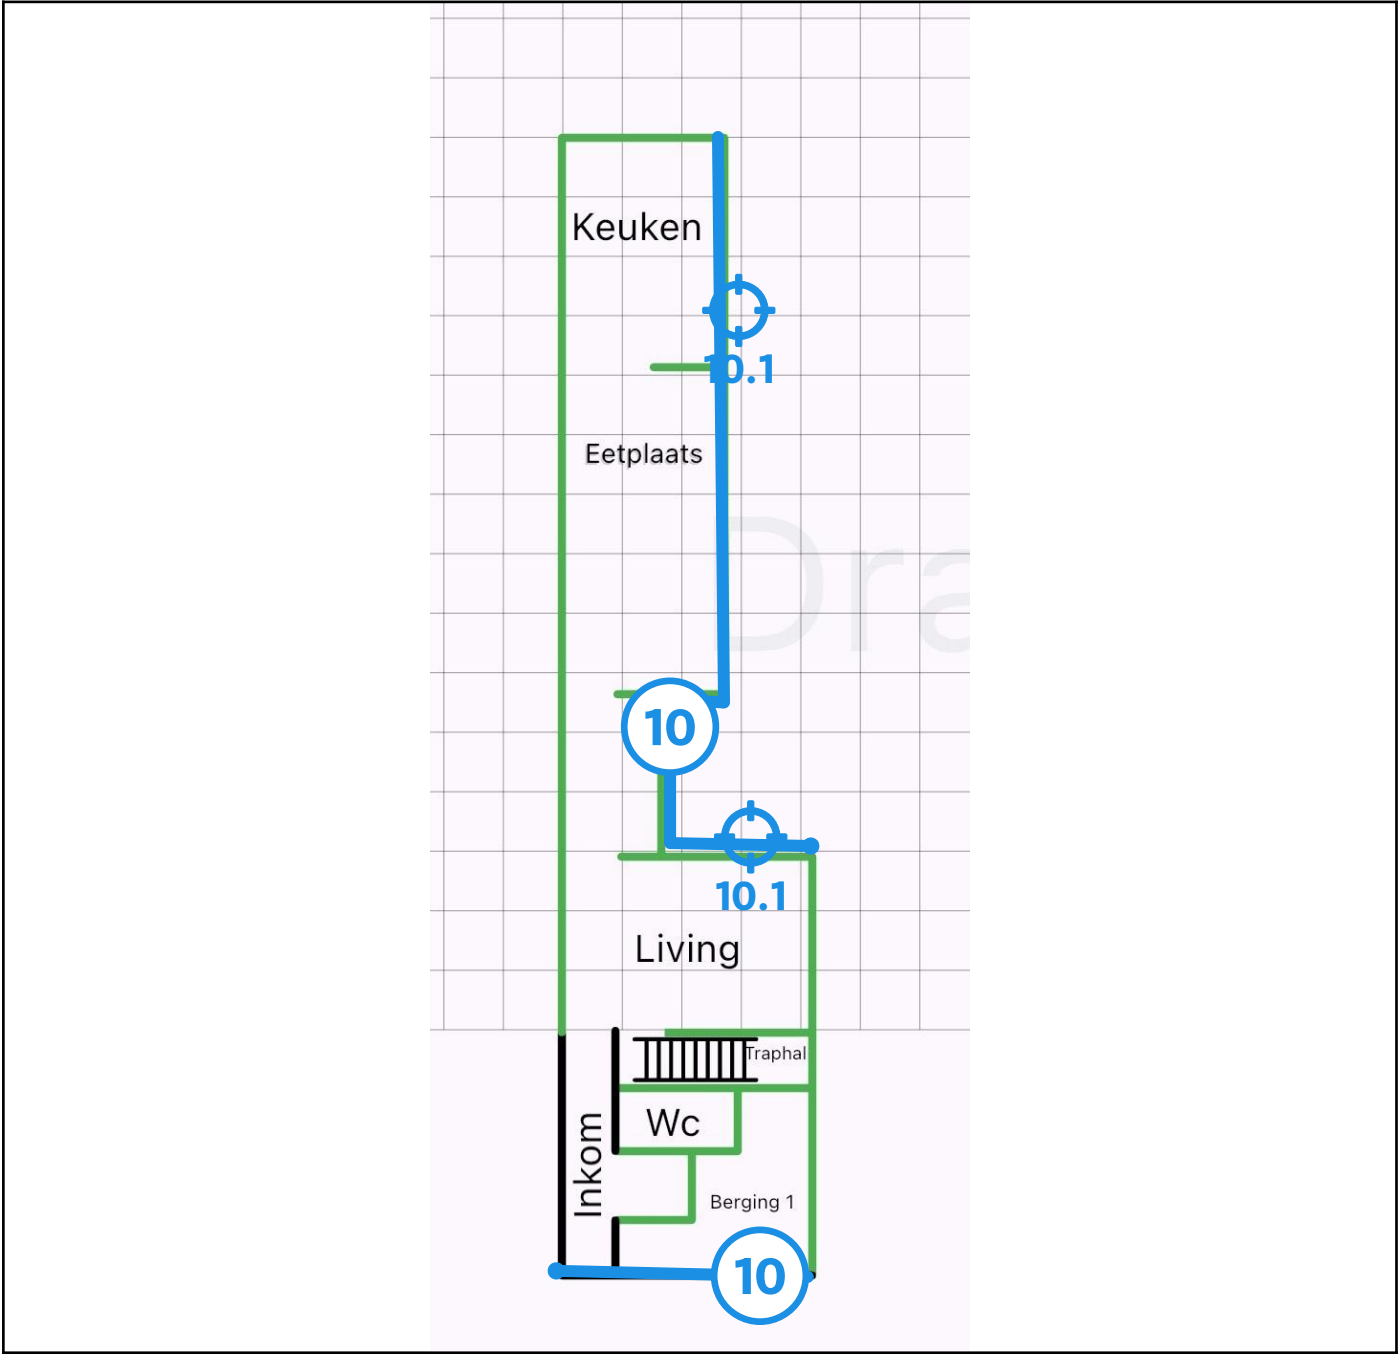
# Plan 1.1: Woning plan GLV

| Beschrijving | Type | Actie |
|---|---|---|
| 10.1 Code: 03 | Mengmonster | - |

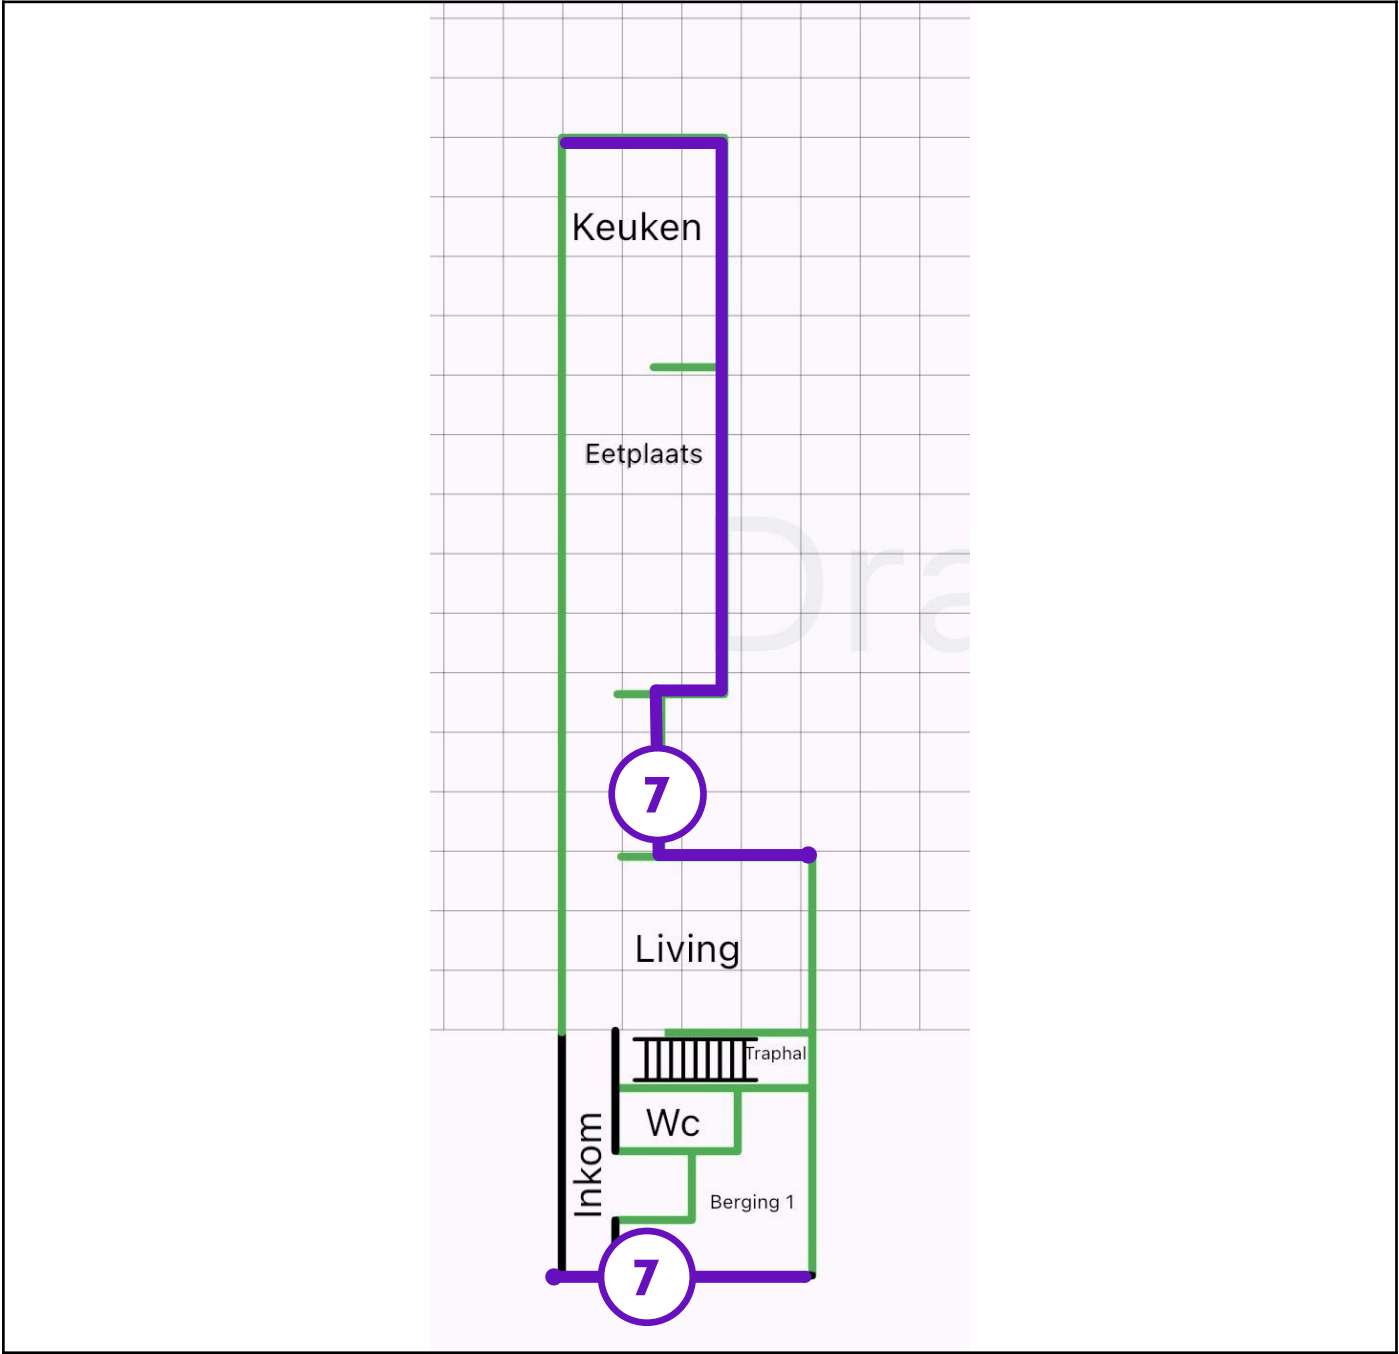
# Plan 1.6: Woning plan GLV kopie

| Beschrijving | Type | Actie |
|---|---|---|
| 7. Kit niet verdacht (visueel vastgesteld). | Advies | - |

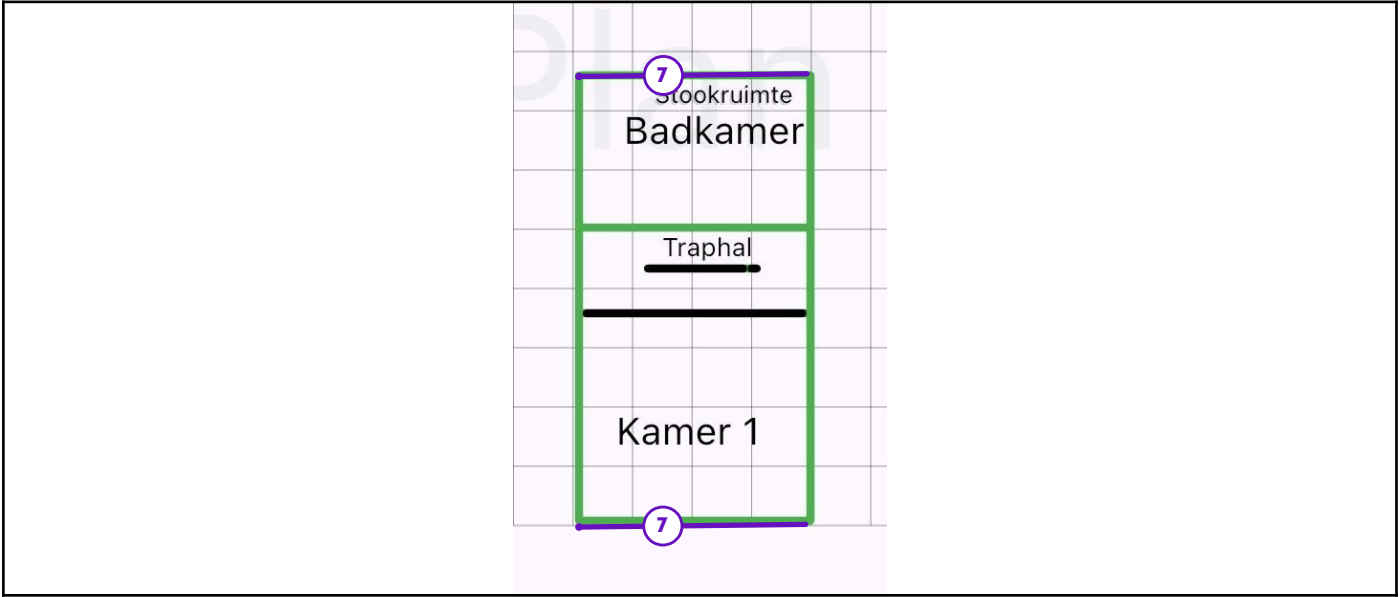
# Plan 1.7: Woning plan +1 kopie

| Beschrijving | Type | Actie |
|---|---|---|
| 7. Kit niet verdacht (visueel vastgesteld). | Advies | - |

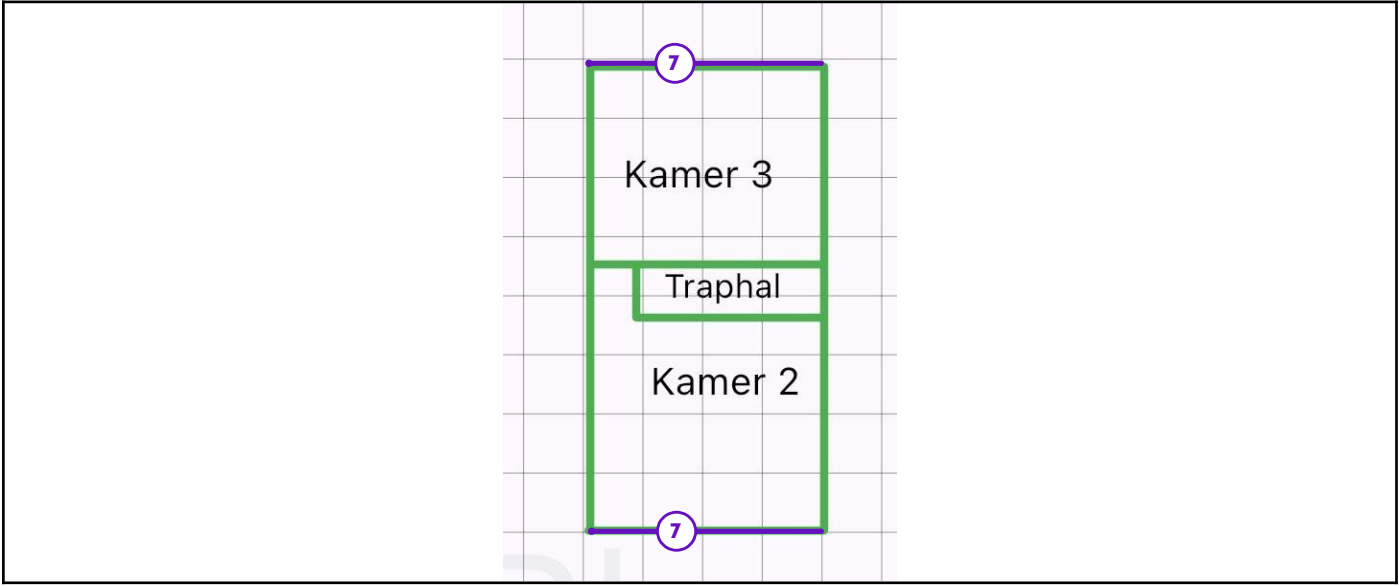
# Plan 1.8: Woning plan +2 kopie

| Beschrijving | Type | Actie |
|---|---|---|
| 7. Kit niet verdacht (visueel vastgesteld). | Advies | - |

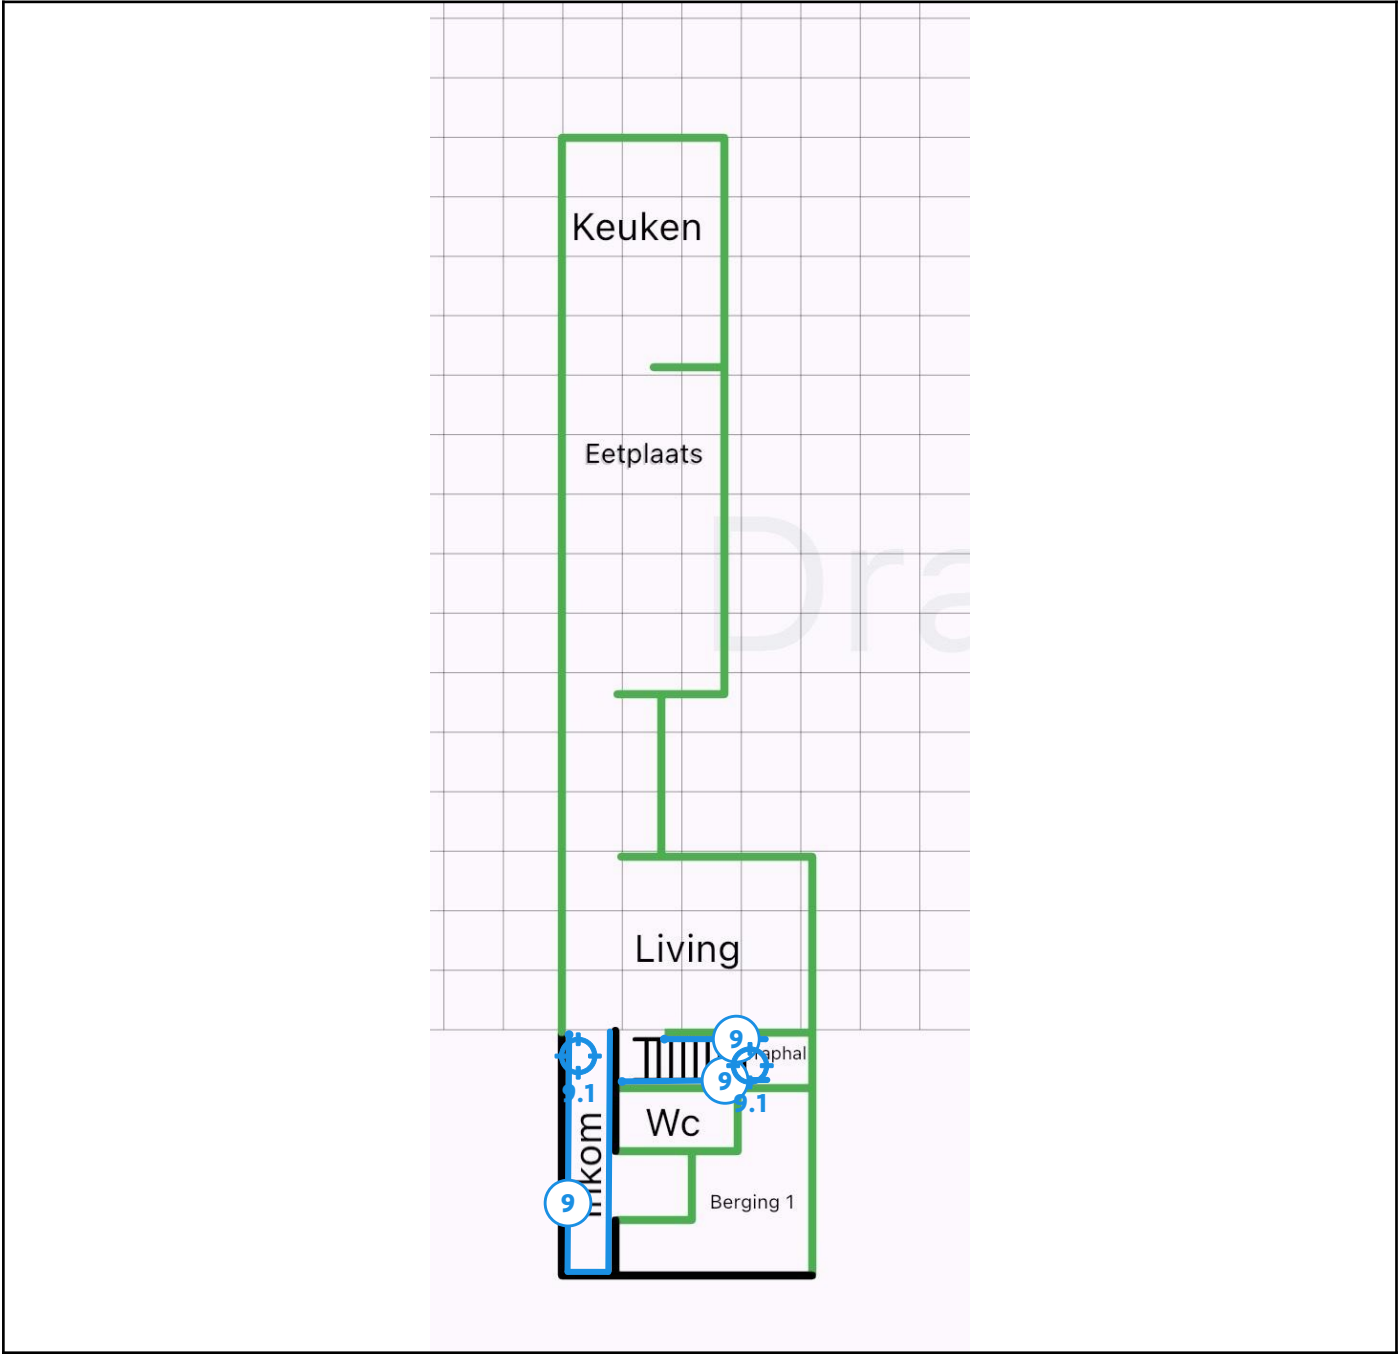
# Plan 1.9: Woning plan GLV kopie

| Beschrijving | Type | Actie |
|---|---|---|
| 9.1 Code: 01 | Mengmonster | - |

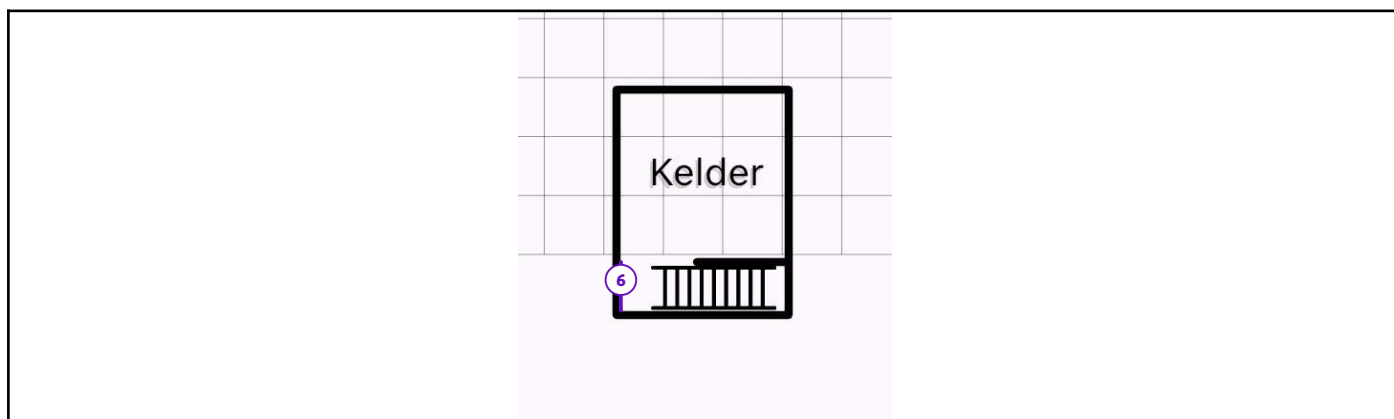
## Plan 1.12: Woning plan-1 kopie

| Beschrijving | Type | Actie |
|---|---|---|
| 6. Tegellijm niet zichtbaar. | Advies | - |

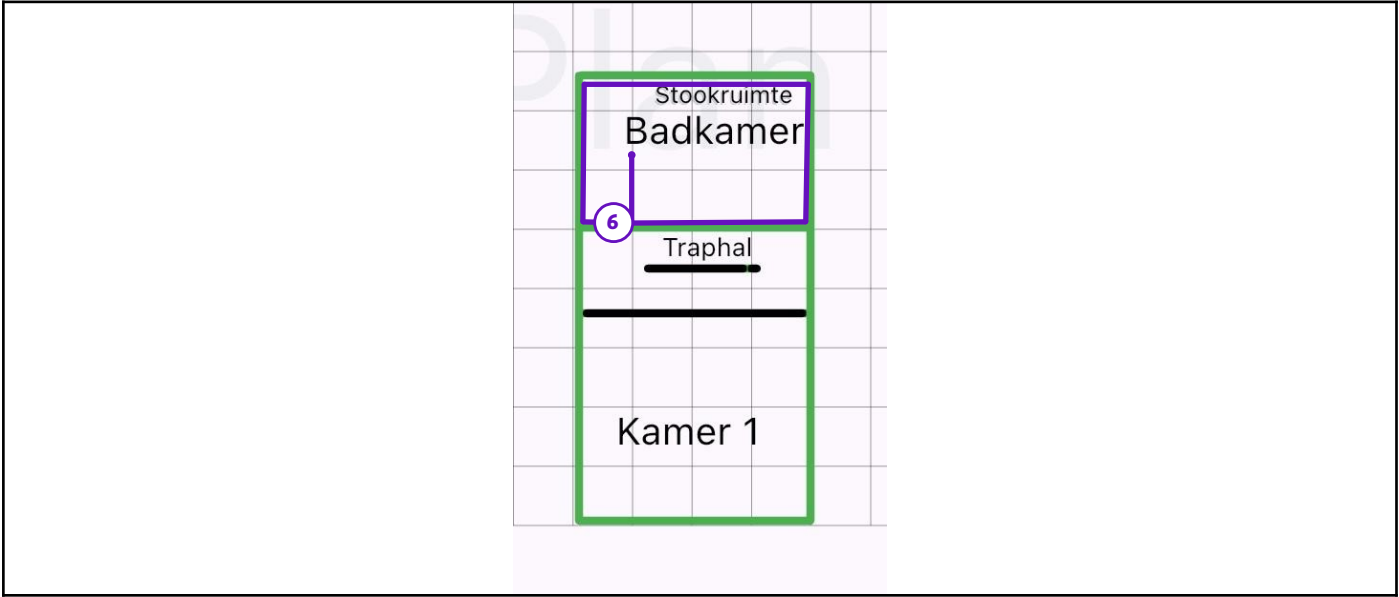
# Plan 1.13: Woning plan +1 kopie

| Beschrijving | Type | Actie |
|---|---|---|
| 6. Tegellijn niet zichtbaar. | Advies | - |

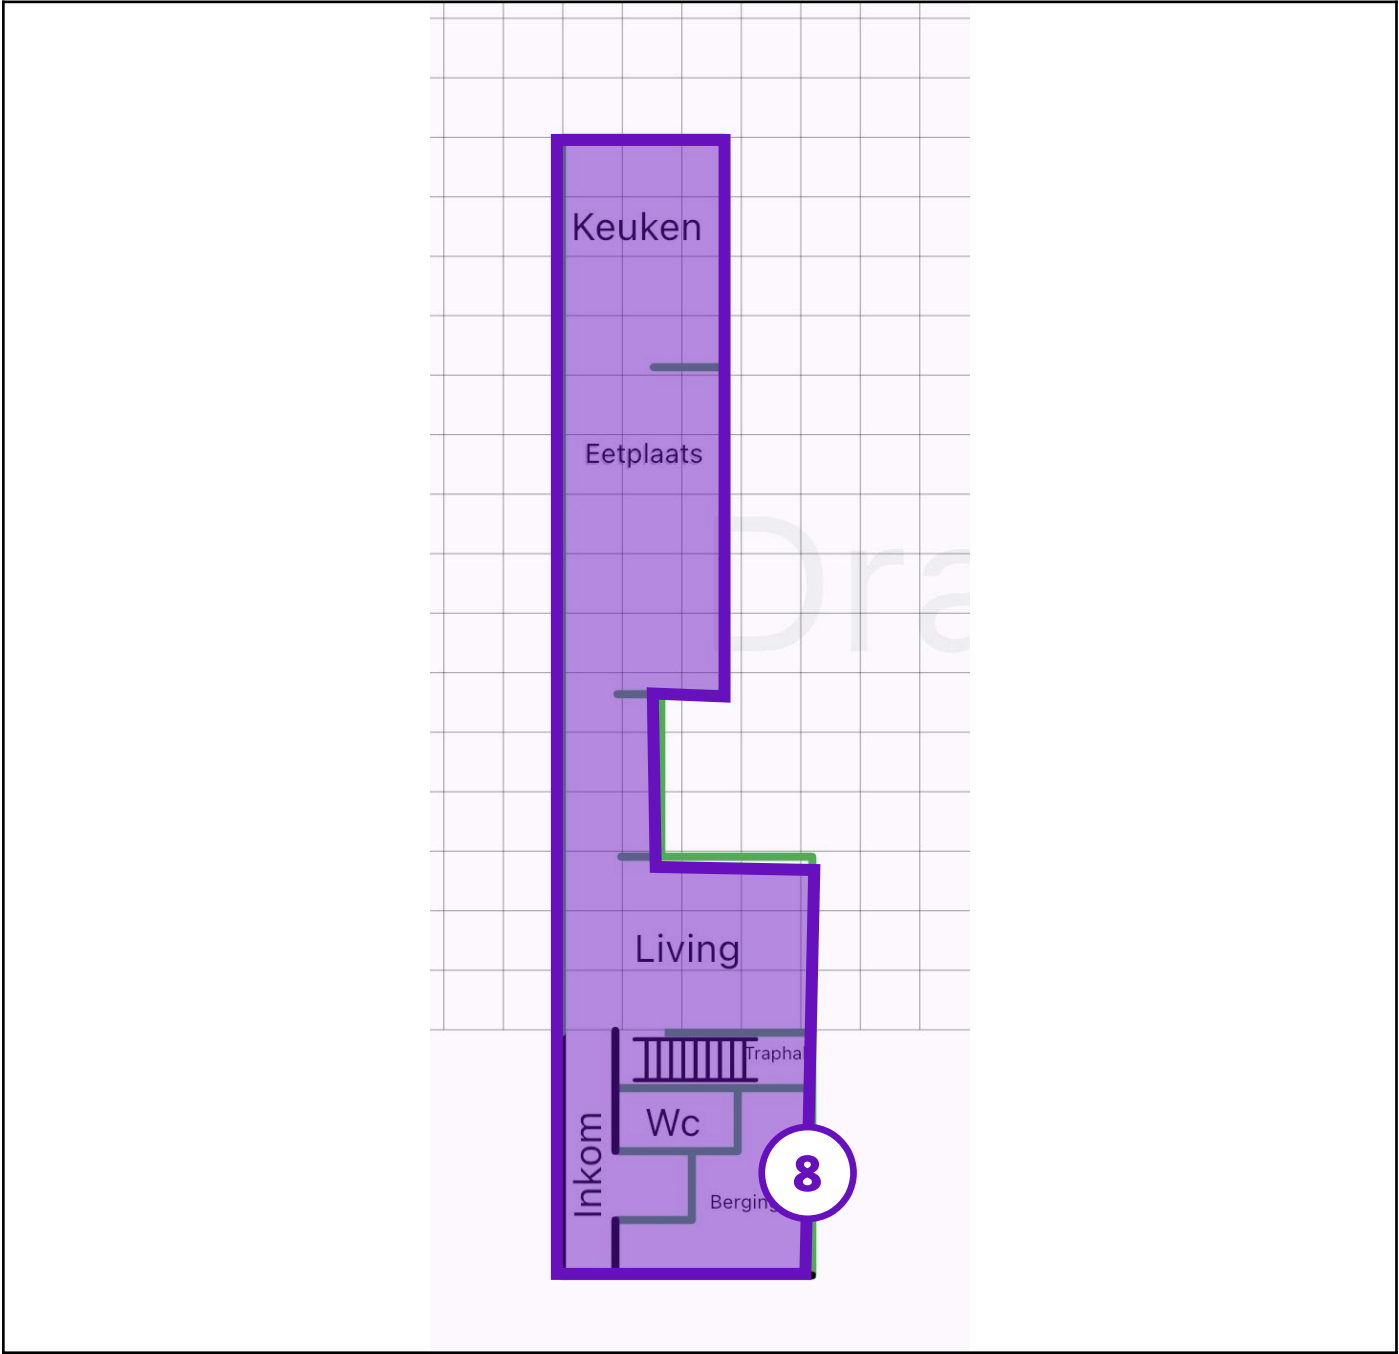
# Plan 1.14: Woning plan GLV kopie

| Beschrijving | Type | Actie |
|---|---|---|
| 8. Valse plafonds. | Advies | - |

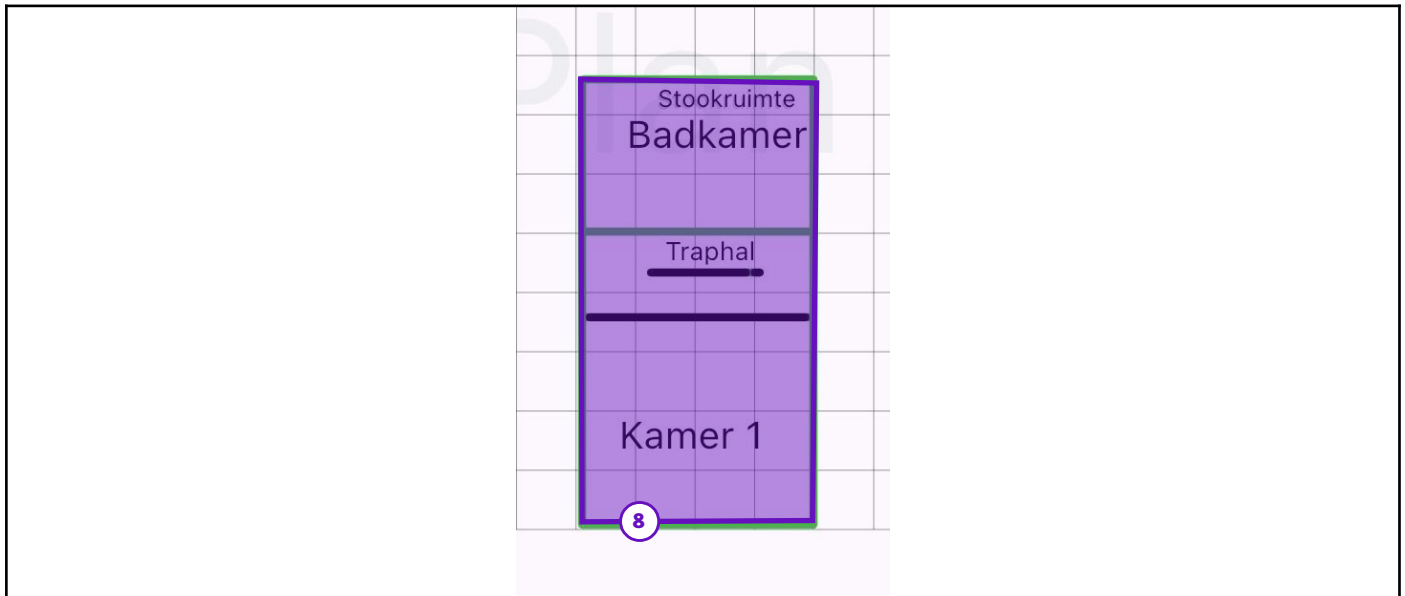
## Plan 1.15: Woning plan +1 kopie

| Beschrijving | Type | Actie |
|---|---|---|
| 8. Valse plafonds. | Advies | - |
