# Asbestinventarisatattest

Peperstraat 40, 9506 Geraardsbergen

Attestnummer : 20250923-000050.000

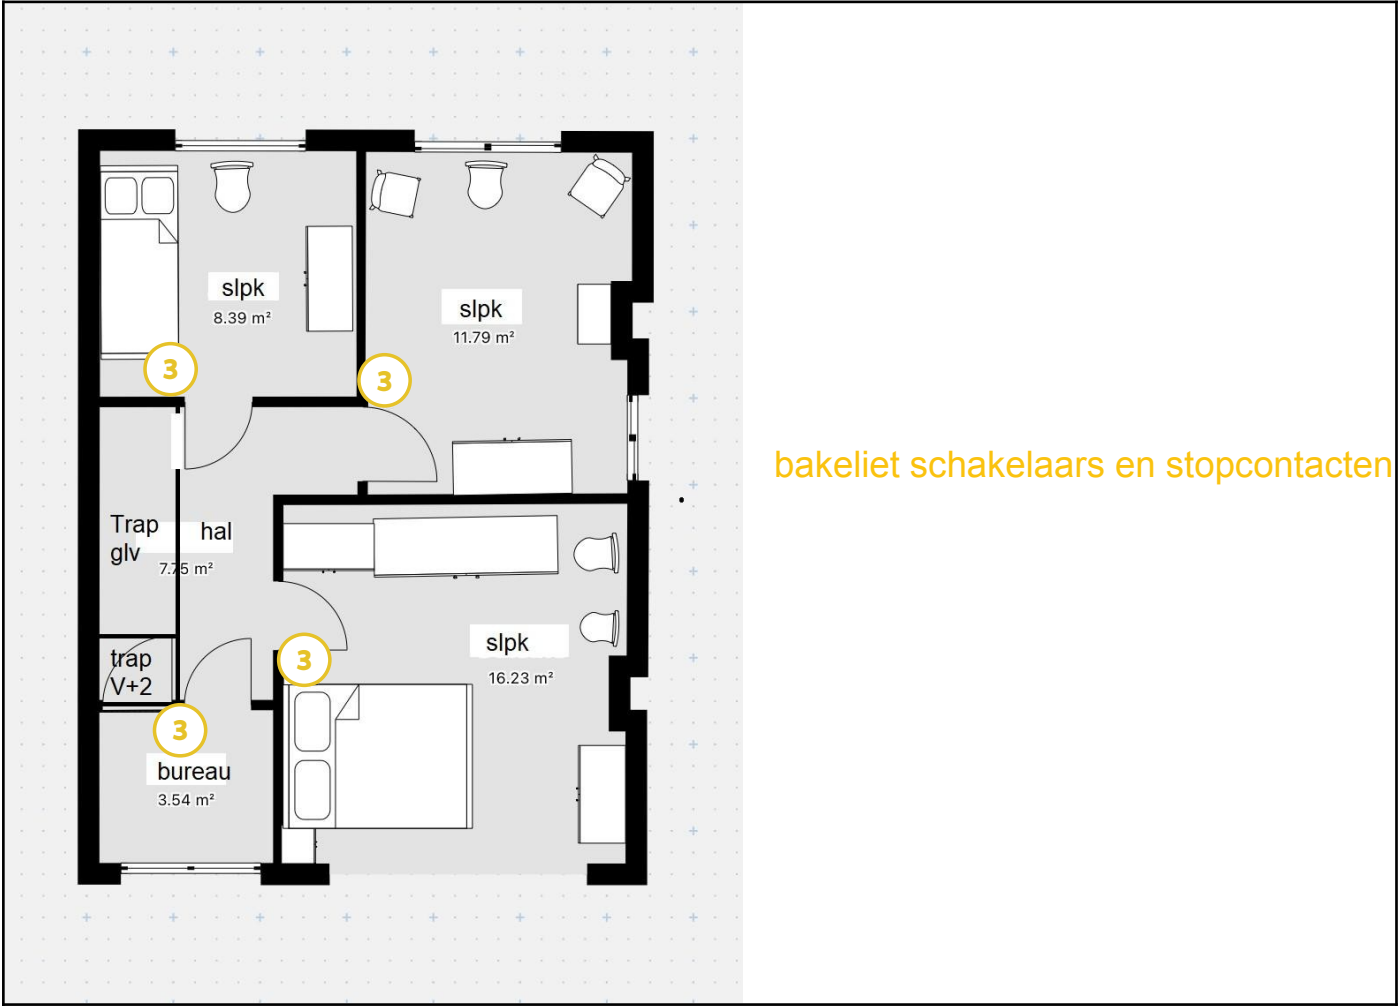
# Plan 1.13: Schets woning V+1

| Beschrijving | Type | Actie |
|---|---|---|
| 3. Bakeliet schakelaars en stopcontacten | Asbestmateriaal | Zorgvuldig beheren |

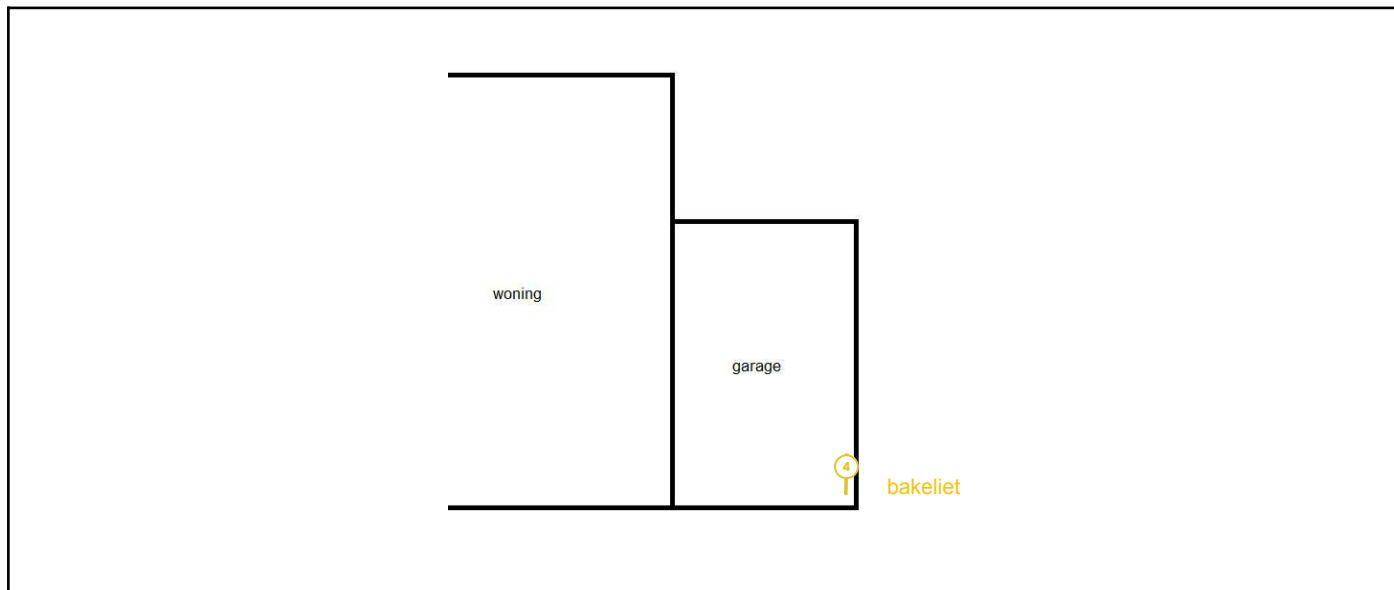
## Plan 1.14: Schets garage

| Beschrijving | Type | Actie |
|---|---|---|
| 4. Bakeliet verdeeldozen | Asbestmateriaal | Zorgvuldig beheren |

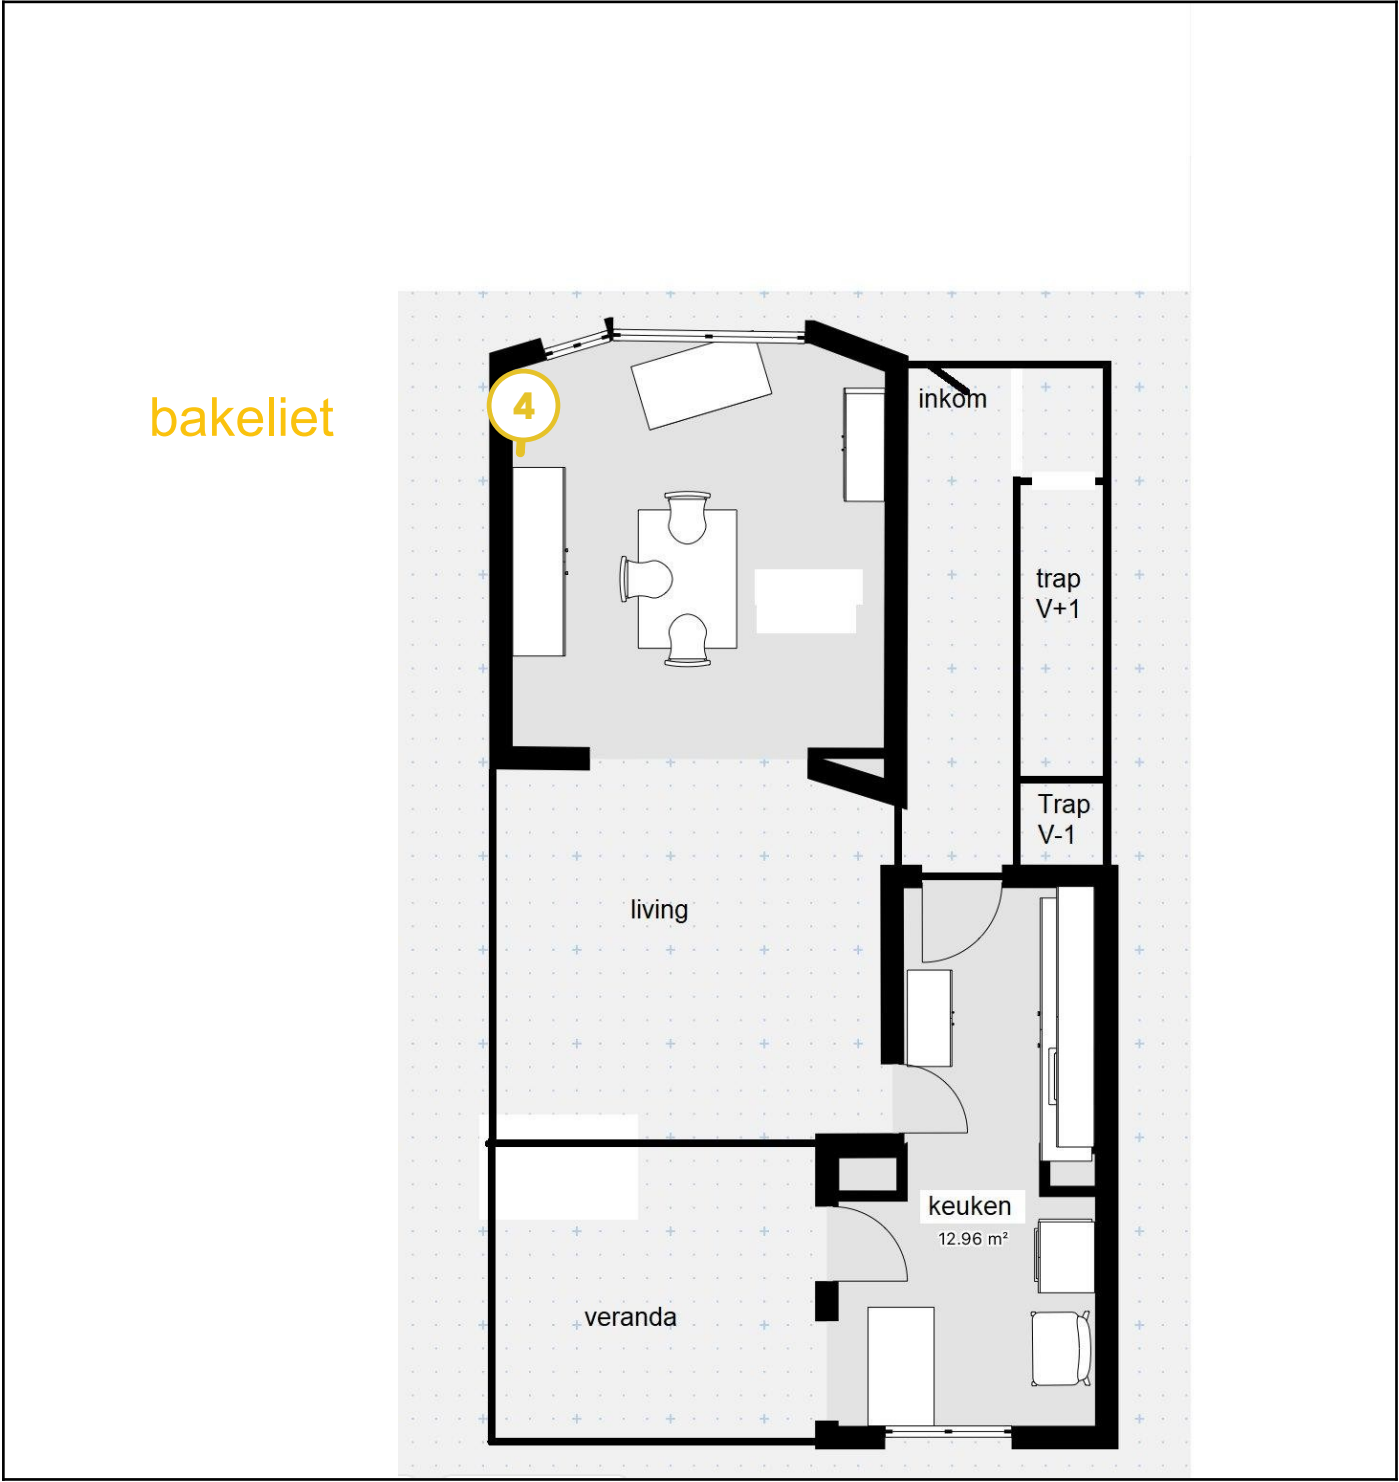
# Plan 1.15: Schets woning glv

| Beschrijving | Type | Actie |
|---|---|---|
| 4. Bakeliet verdeeldozen | Asbestmateriaal | Zorgvuldig beheren |

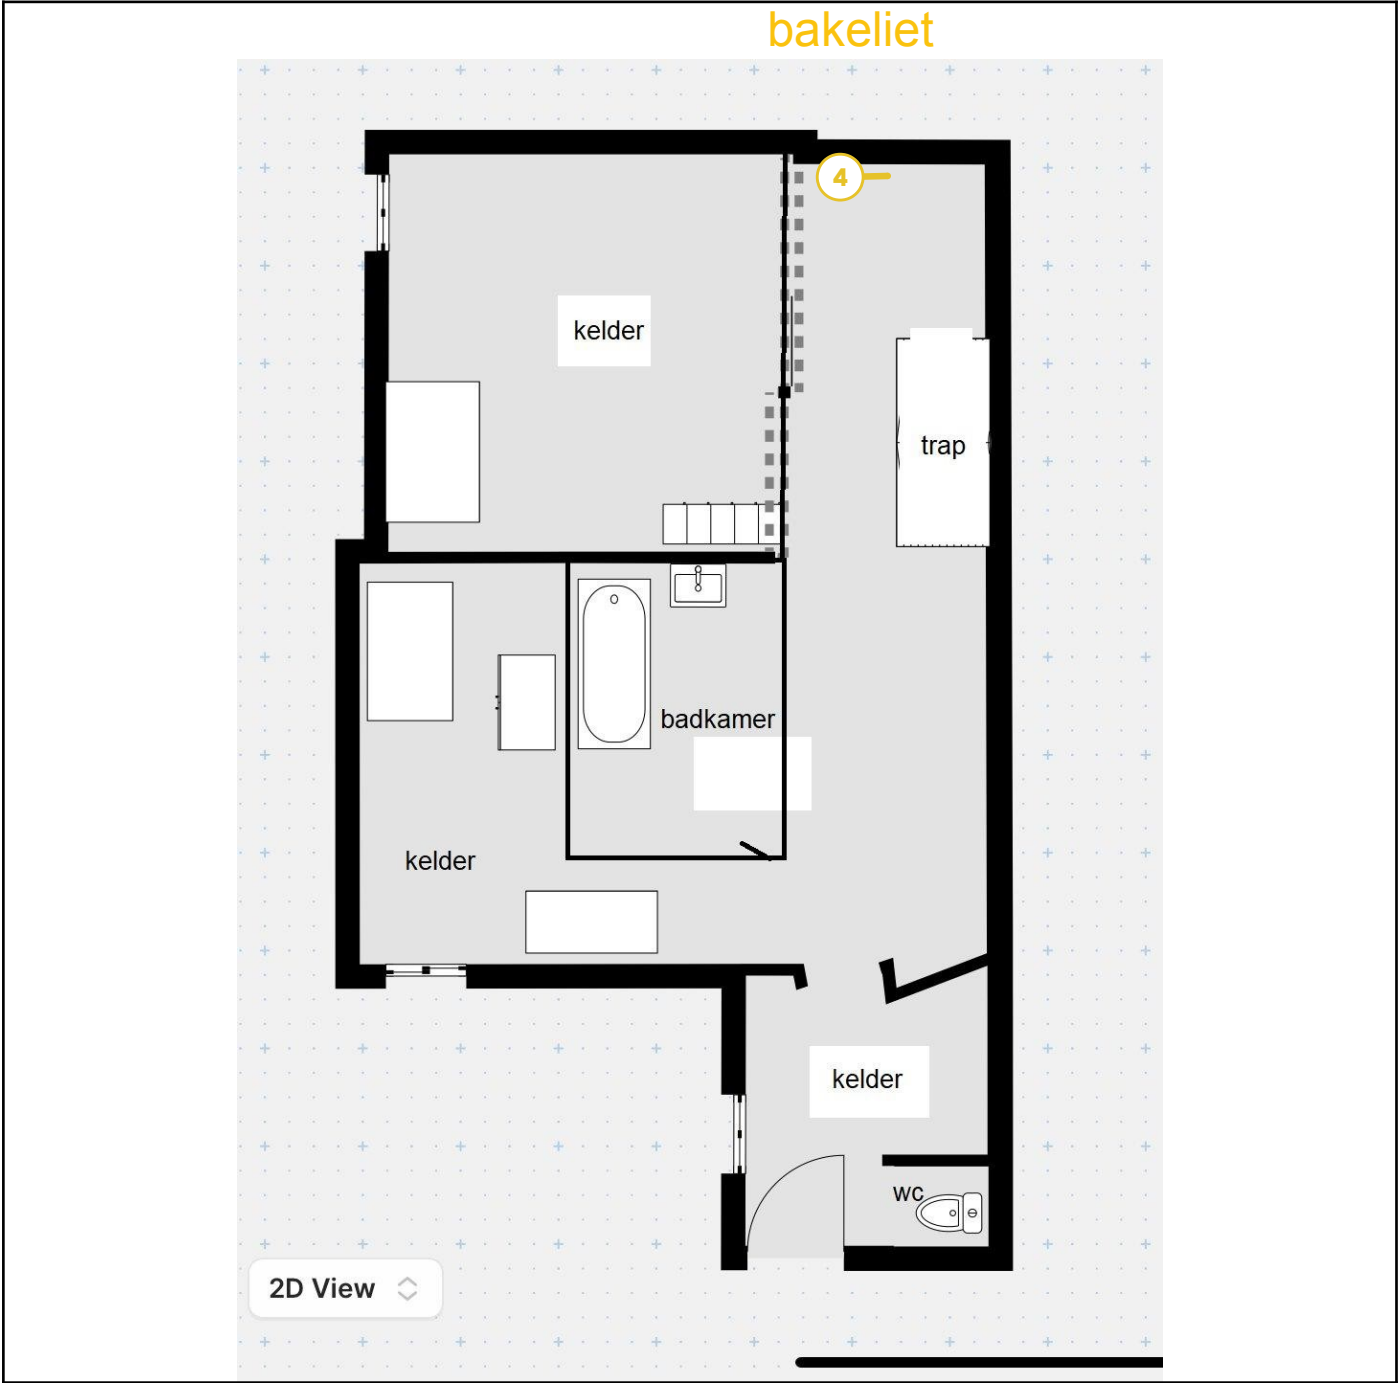
# Plan 1.16: Schets woning V-1

| Beschrijving | Type | Actie |
|---|---|---|
| 4. Bakeliet verdeeldozen | Asbestmateriaal | Zorgvuldig beheren |

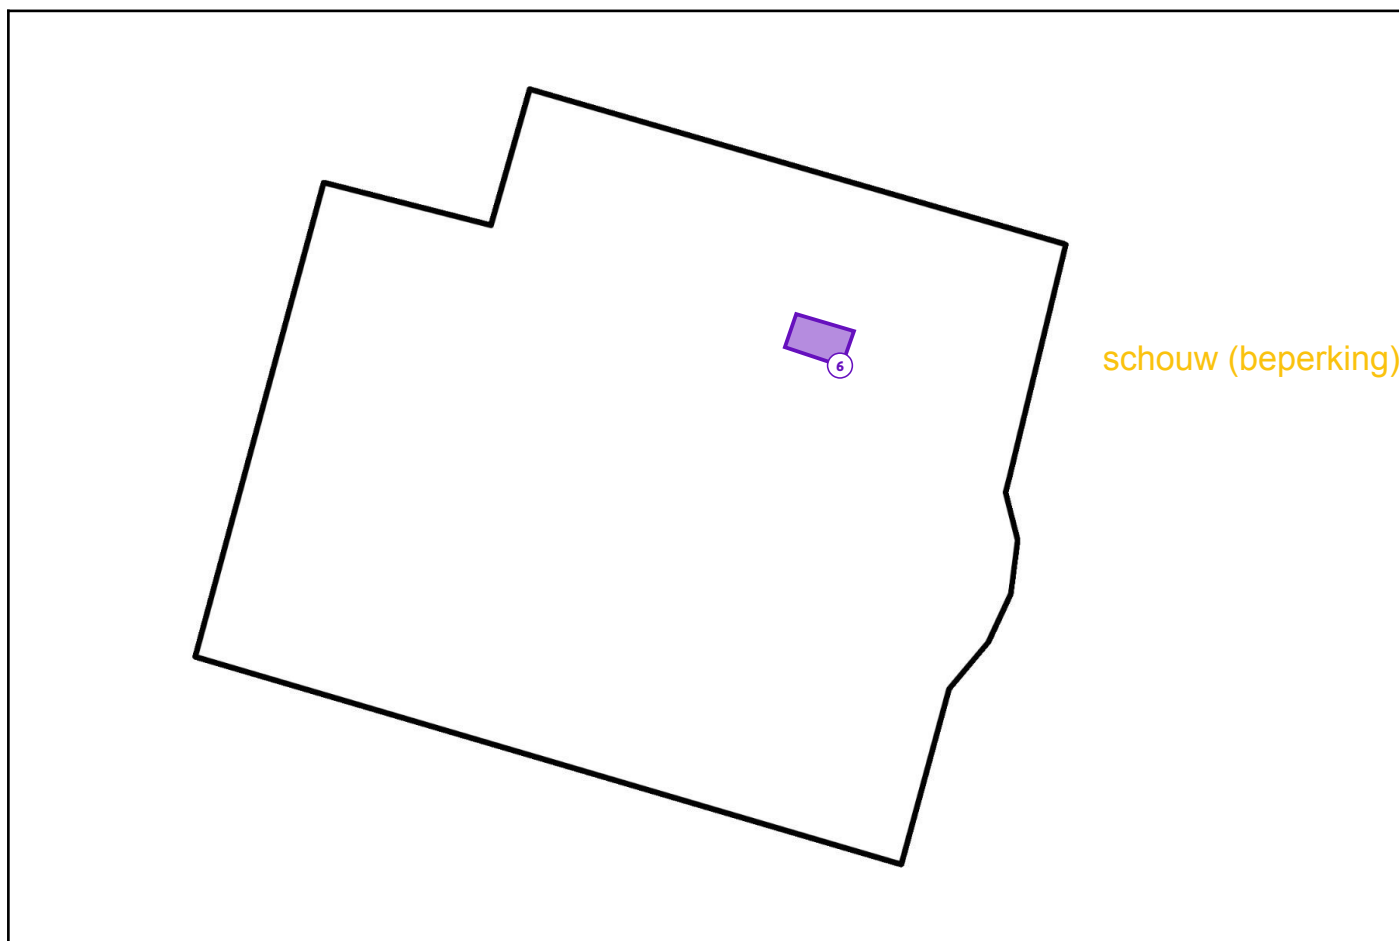
## Plan 1.18: Woning plan

| Beschrijving | Type | Actie |
|---|---|---|
| 6. Schouw op het dak | Beperking | - |

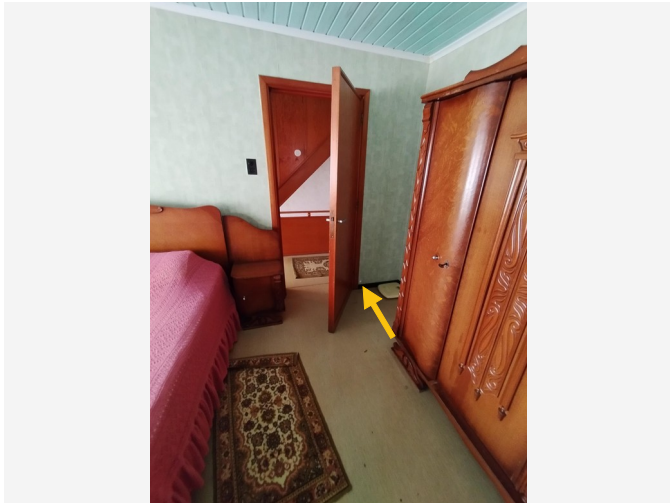
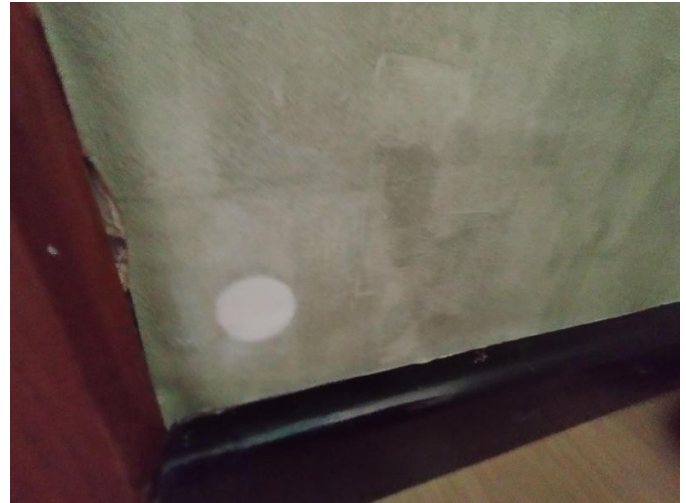
## Fiche 13: Muurpleister

Geen asbest

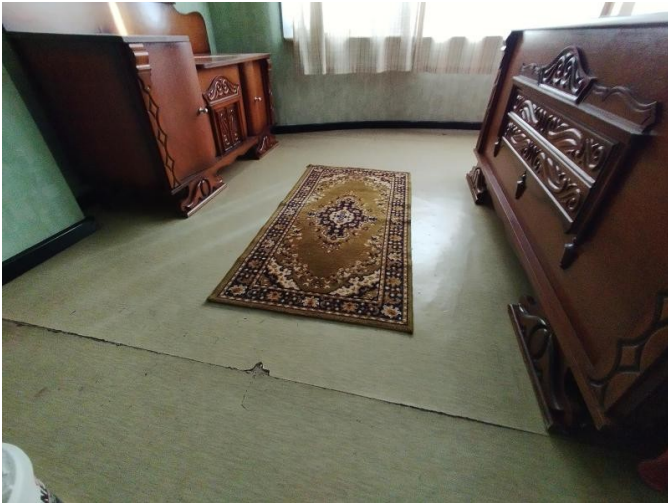
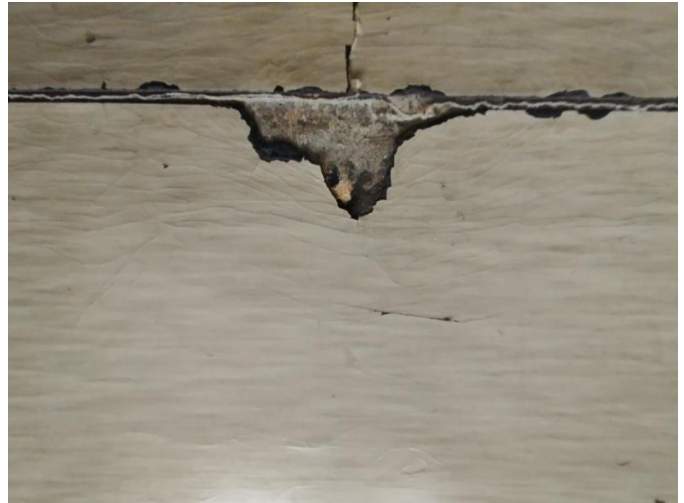
## Fiche 14: Vinylvloer met kartonlaag

Geen asbest

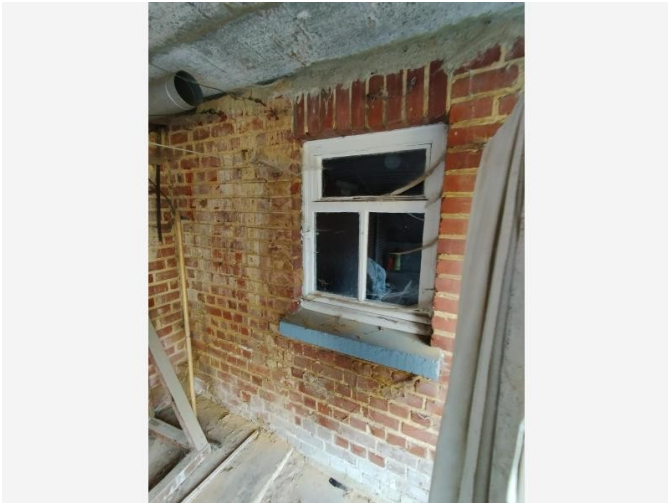
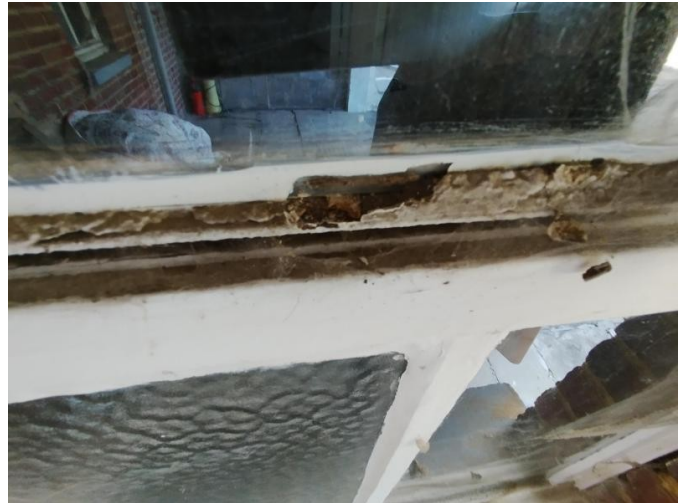
## Fiche 15: Kit kozijn-glas (houten raam)

Geen asbest
