# Asbestinventarisatetest

Vondelen 78, 9450 Haaltert

Attestnummer : 20251027-000258.000

**Niet-asbestveilig**

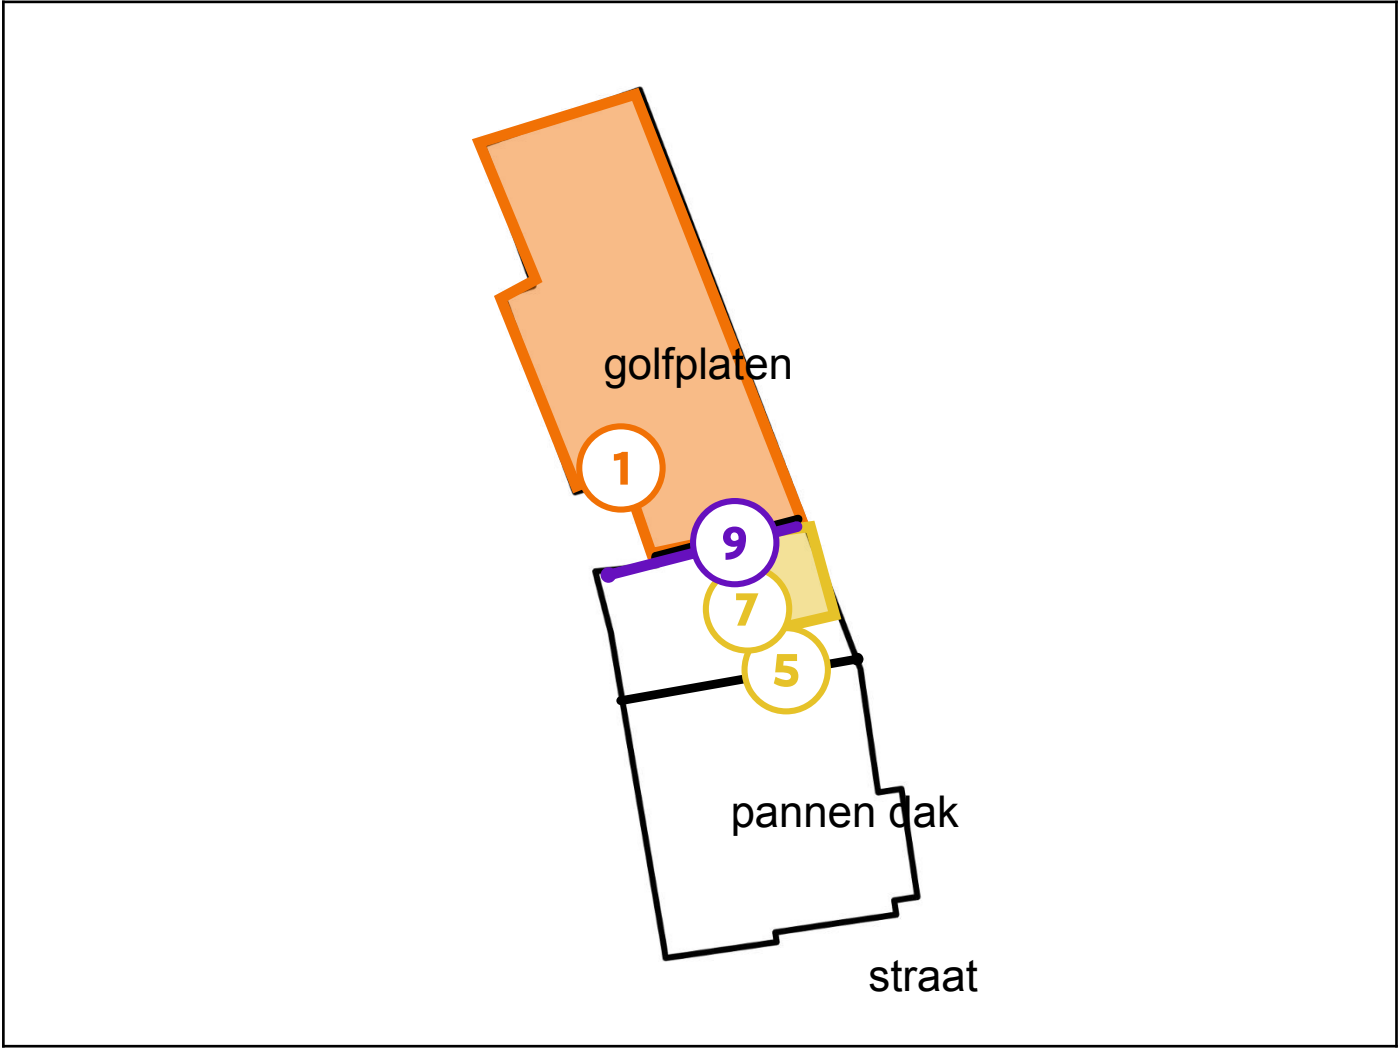
### Plan 1.3: Hoofdgebouw plan dak

| Beschrijving | Type | Actie |
|---|---|---|
| 5. Roofing (zonder staalname: kans lekkage) | Asbestmateriaal | Zorgvuldig beheren |
| 9. Slib/sediment dakgoot | Beperking | - |

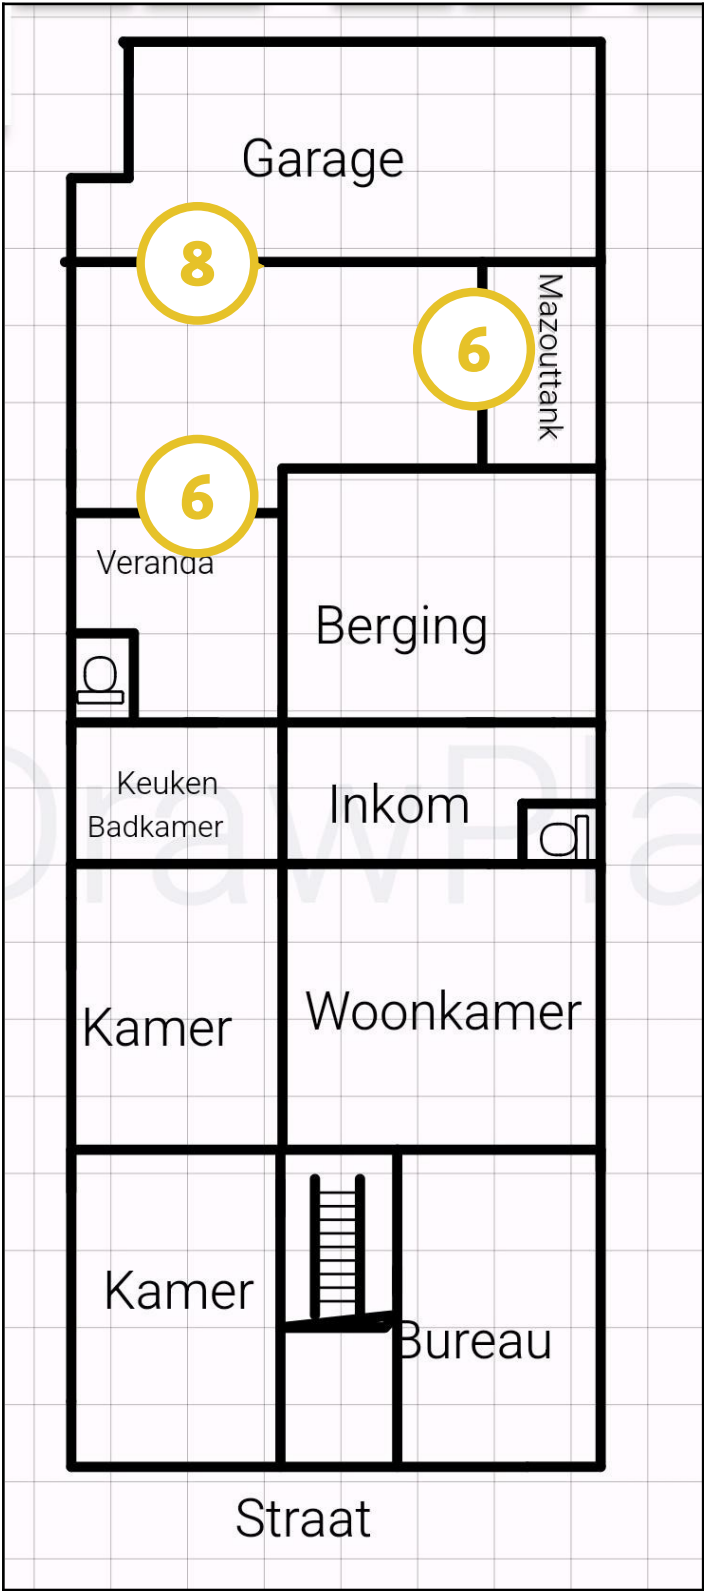
Plan 1.5: gelijkvloers

| 8. Bakeliet Tellerkast. | Asbestmateriaal | Zorgvuldig beheren |
