# Asbestinventarisatetest

Neerstraat 30, 9400 Ninove

Attestnummer : 20250602-000252.000

**Niet-asbestveilig**

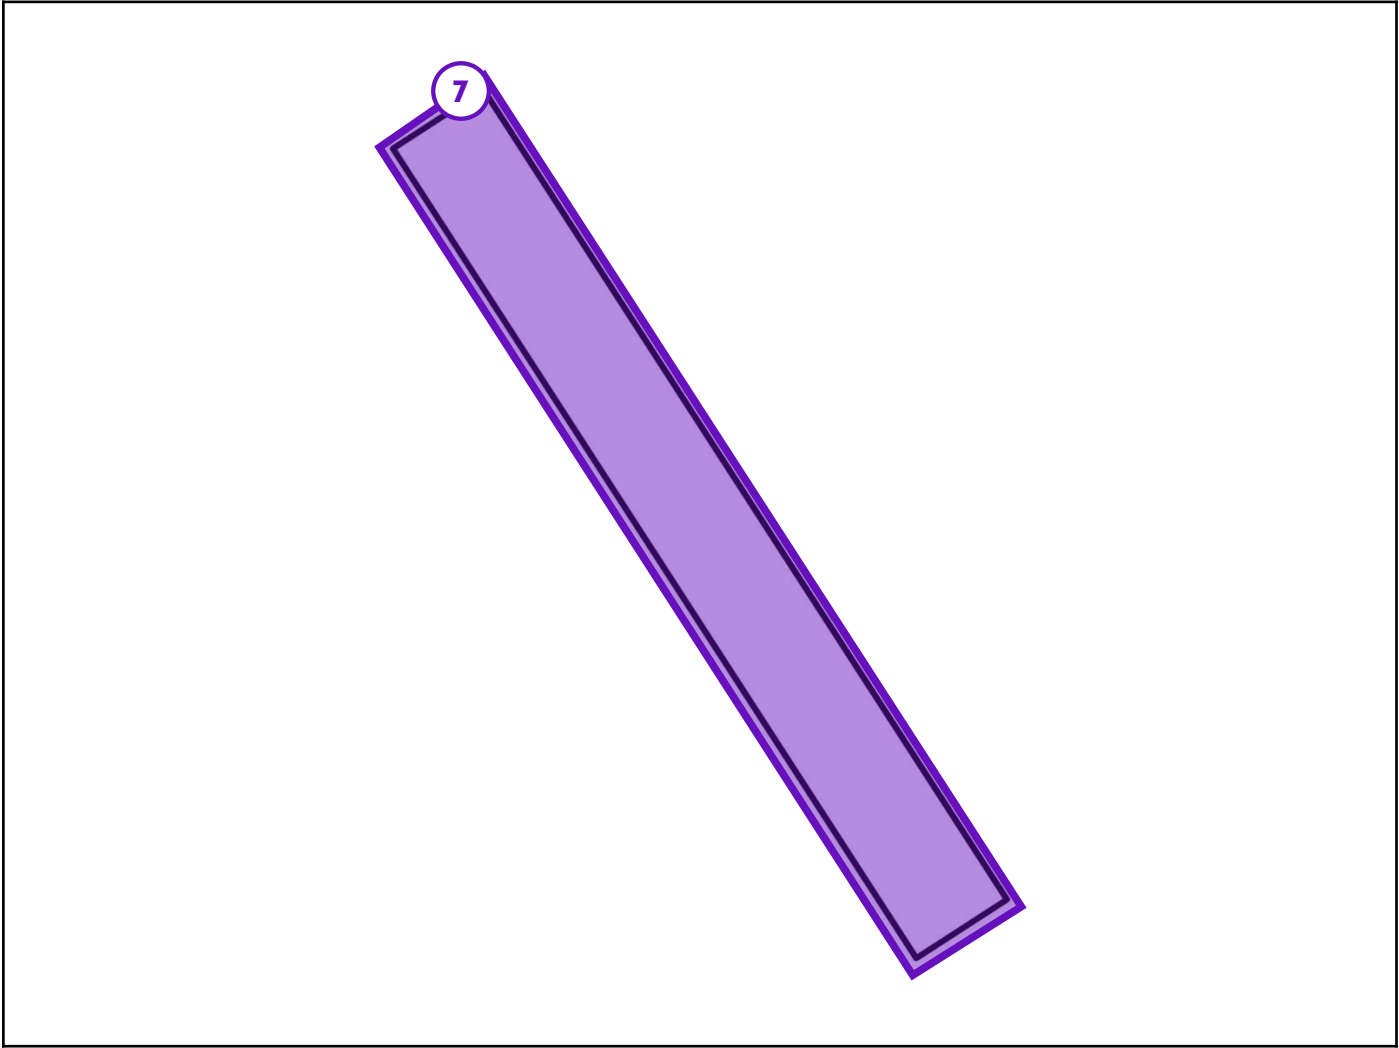
# Plan 2.1: Bijgebouw plan

| Beschrijving | Type | Actie |
|---|---|---|
| 7. Metalen afdak | Advies | - |
