# Asbestinventarisatattest

Lavendelstraat 5, 9400 Ninove

Attestnummer : 20251208-000248.000

Uitgegeven op : 08.12.2025

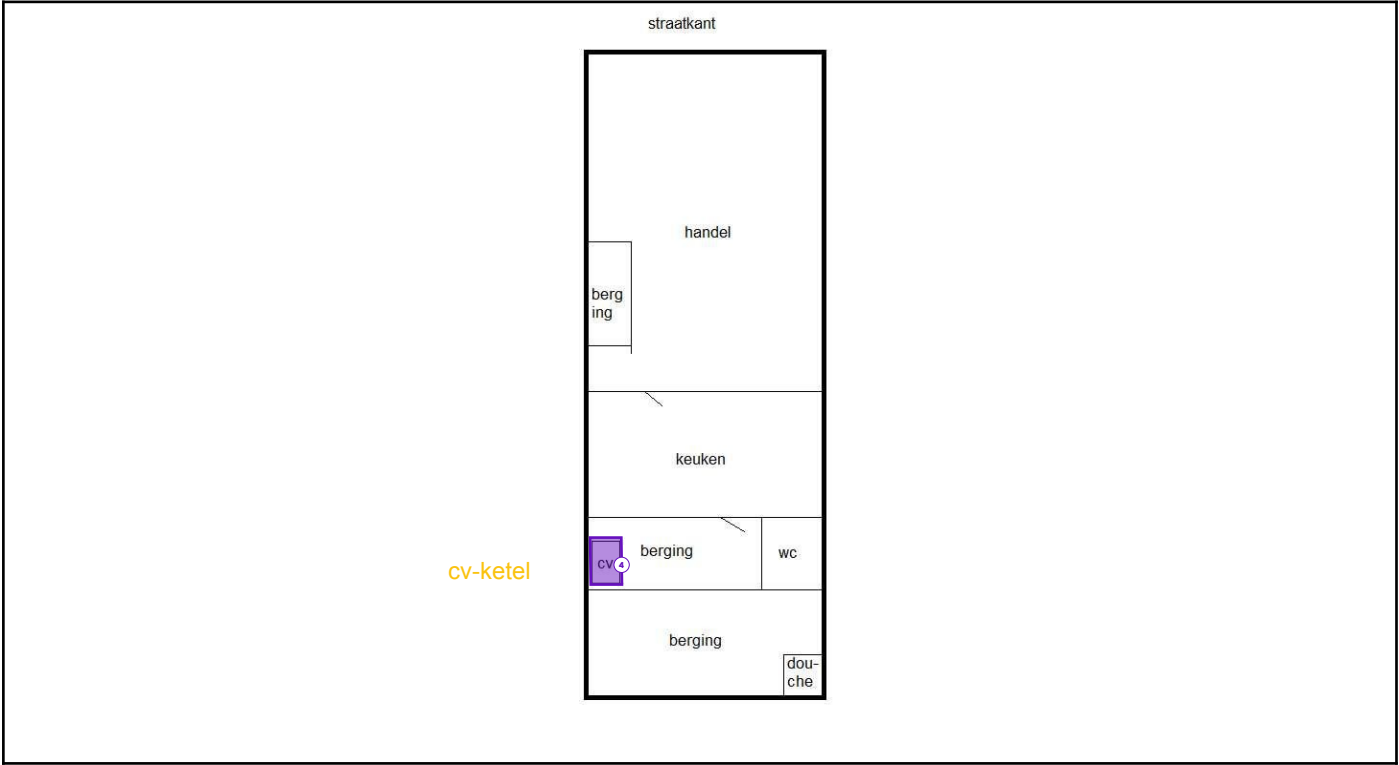
# Plan 1.8: Schets woning glv

| Beschrijving | Type | Actie |
|---|---|---|
| 4. Stookketel (handel) | Beperking | - |

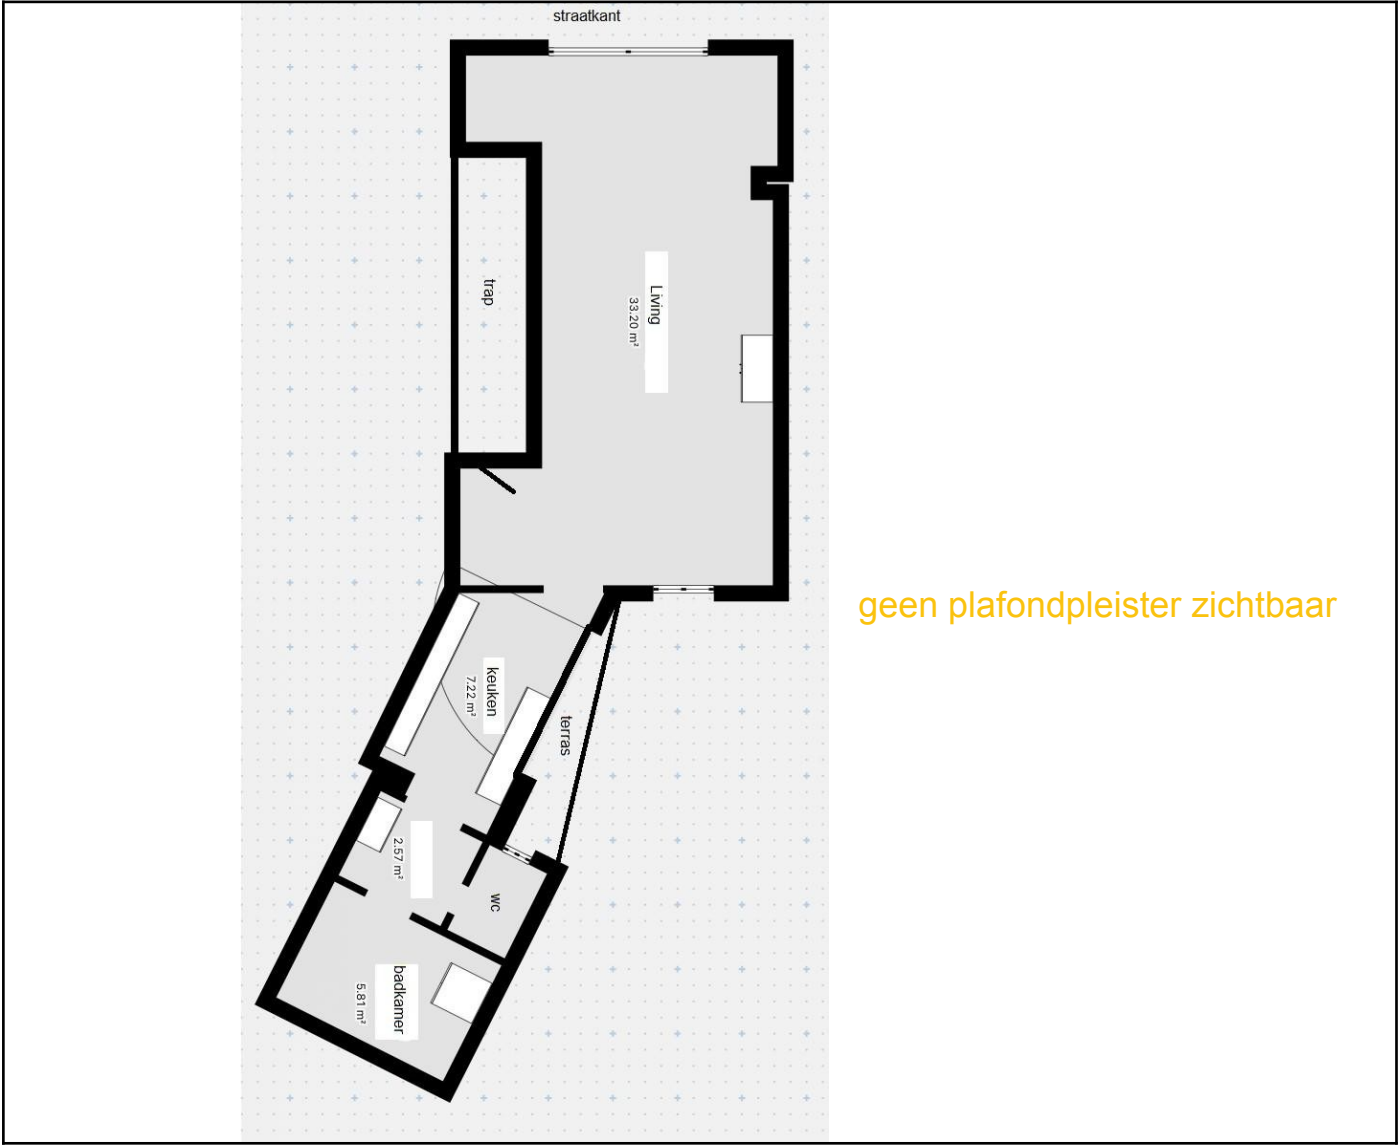
# Plan 1.9: Schets woning V+1

| Beschrijving | Type | Actie |
|---|---|---|
| 5. Valse plafonds (woning) | Advies | - |
