# Asbestinventarisatetest

Zikastraat 15, 9500 Geraardsbergen

Attestnummer : 20250514-000202.000

**Niet-asbestveilig**

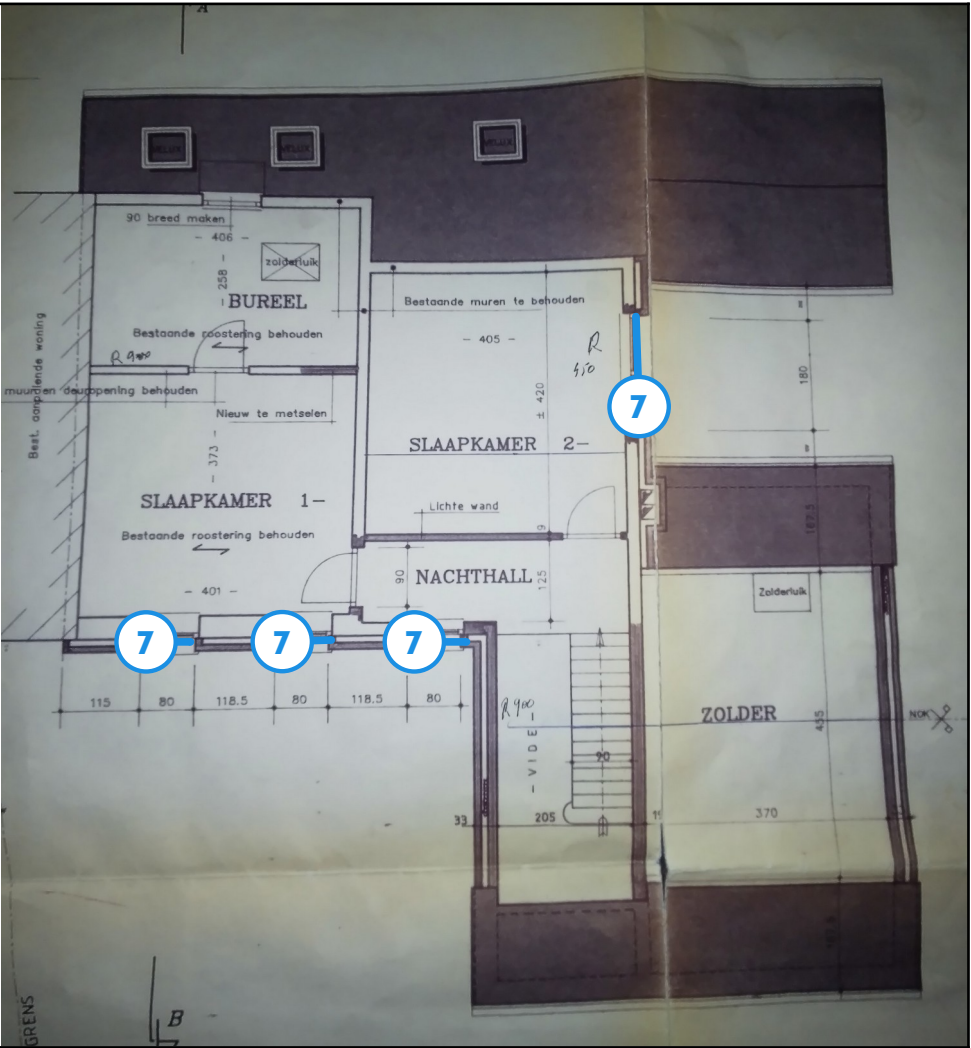
# Plan 1.5: Plan woning V+1

kit ramen (muur-kozijn)

| Beschrijving | Type | Actie |
|---|---|---|
| 7. Kit kozijn-muur | Geen asbest | - |

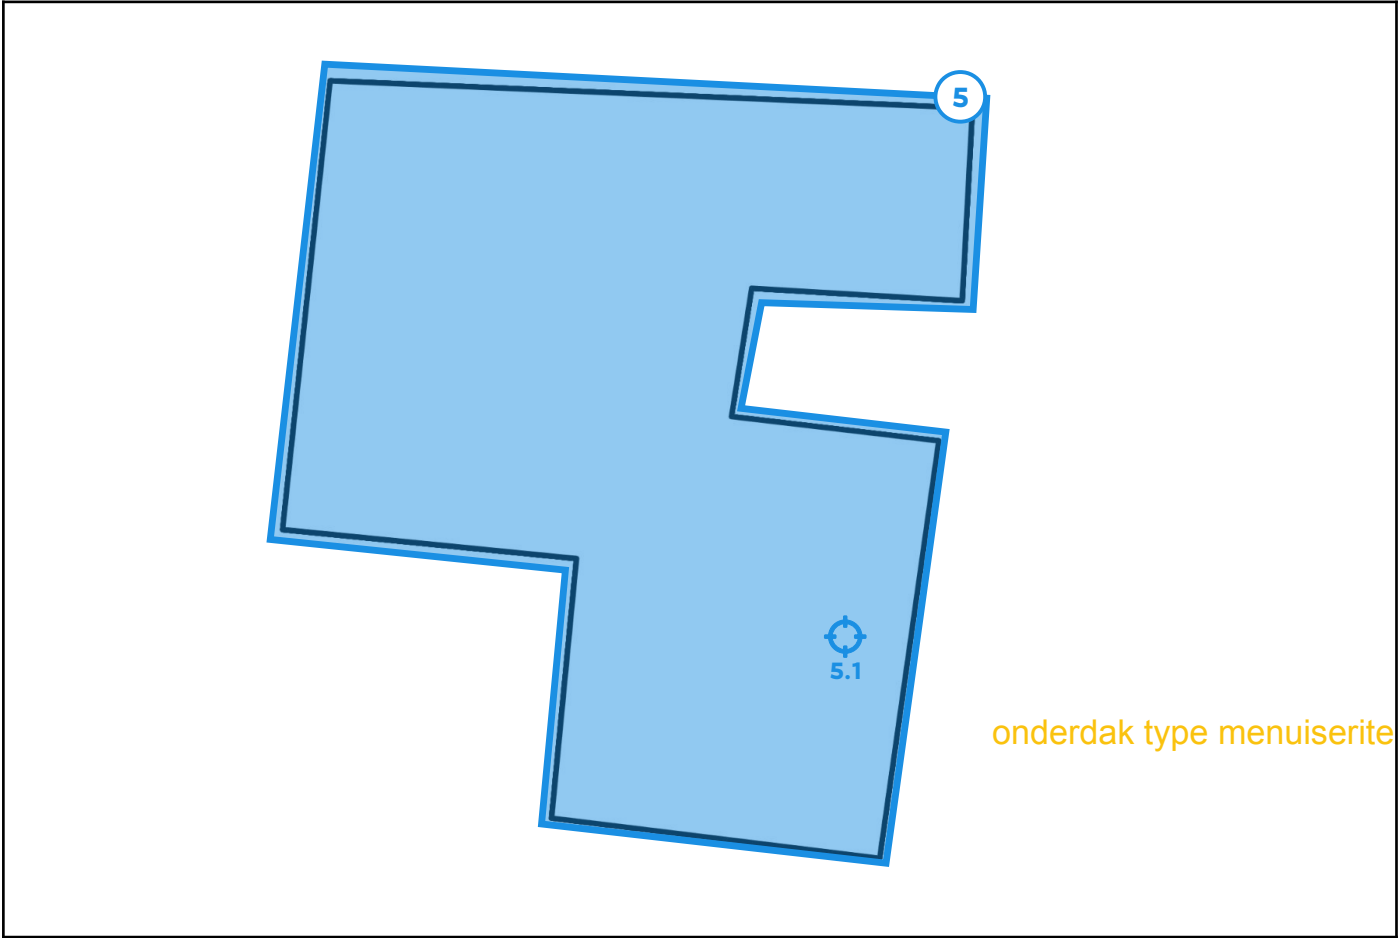
# Plan 1.6: Woning plan

| Beschrijving | Type | Actie |
|---|---|---|
| 5.1 Code: 003 | Puntmonster | - |
