# Asbestinventarisatetest

Herststraat 13, 1761 Roosdaal

Attestnummer : 20241217-000057.000

**Niet-asbestveilig**

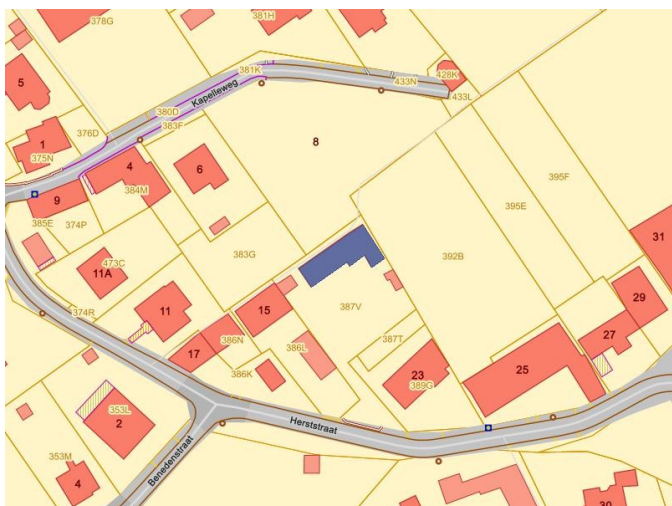
# Zone 1: Woning

Tijdens de inspectie vastgesteld:

**1 Asbestmateriaal**

**2 Geen asbest**

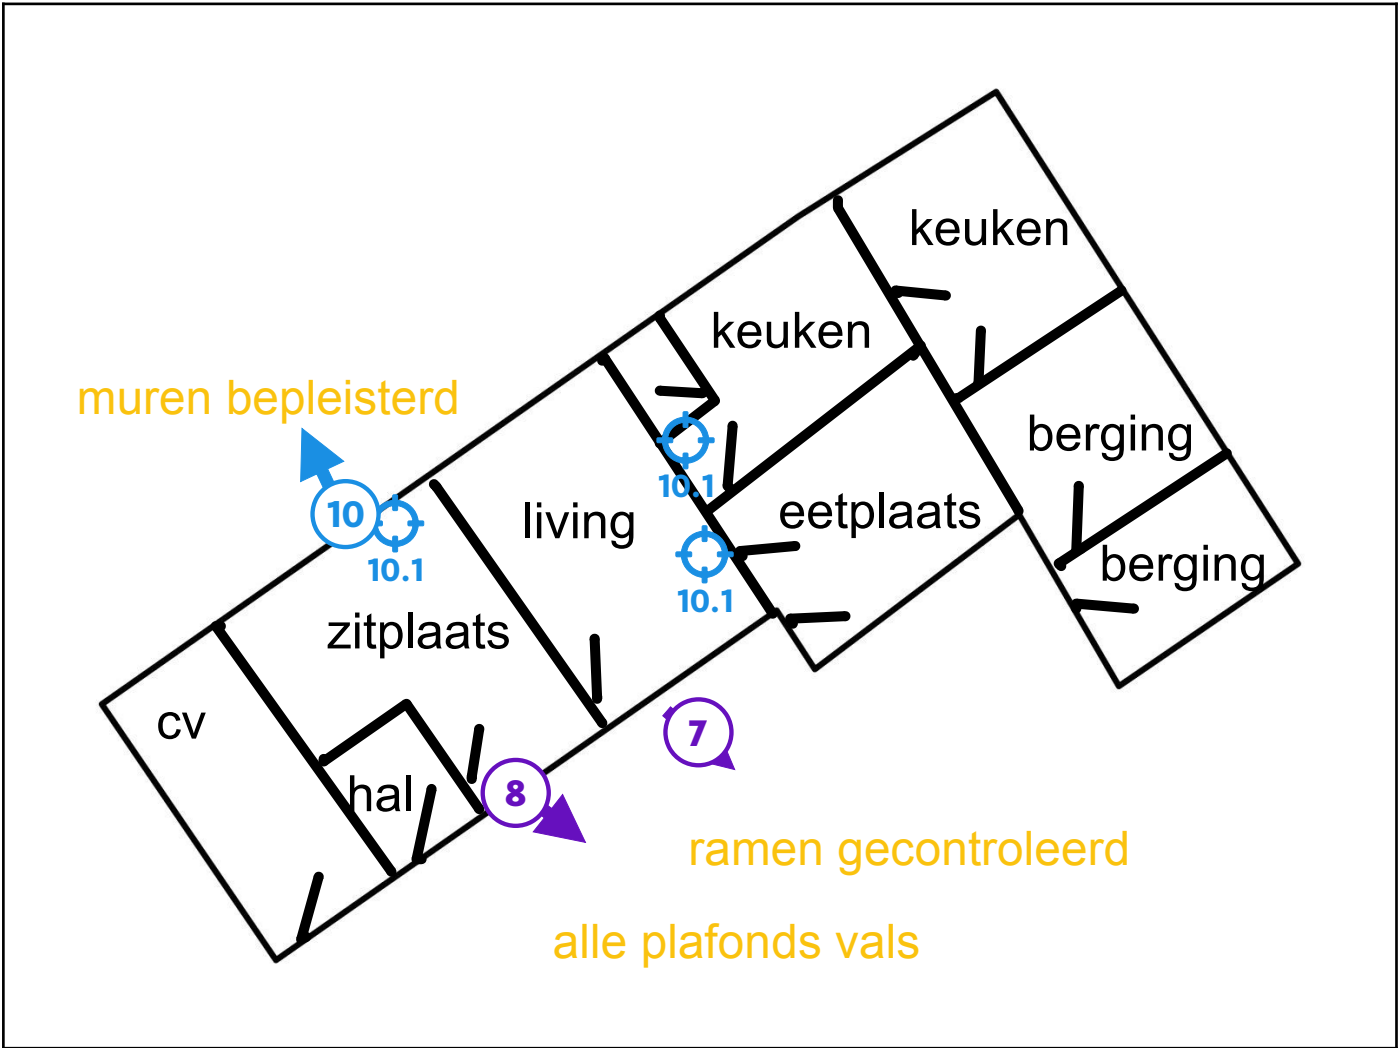
# Plan 1.1: Plan gelijkvloers

| Beschrijving | Type | Actie |
|---|---|---|
| 10.1 Code: 1 | Mengmonster | - |

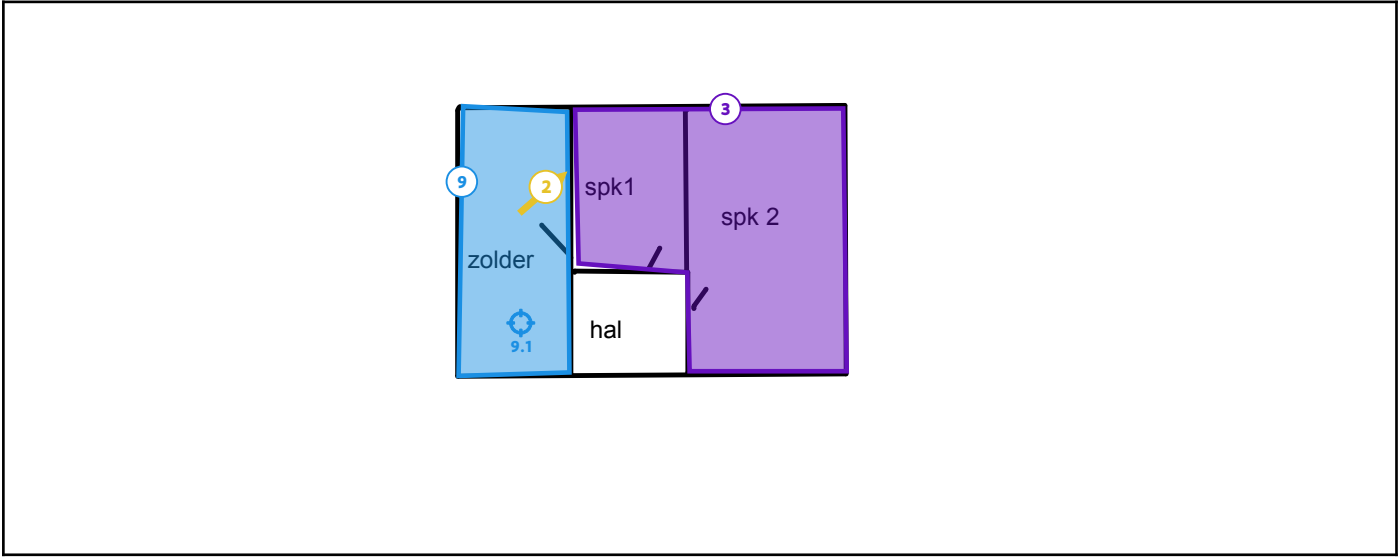
# Plan 1.2: Plan v+1

| Beschrijving | Type | Actie |
|---|---|---|
| 9.1 Code: 2 | Puntmonster | - |

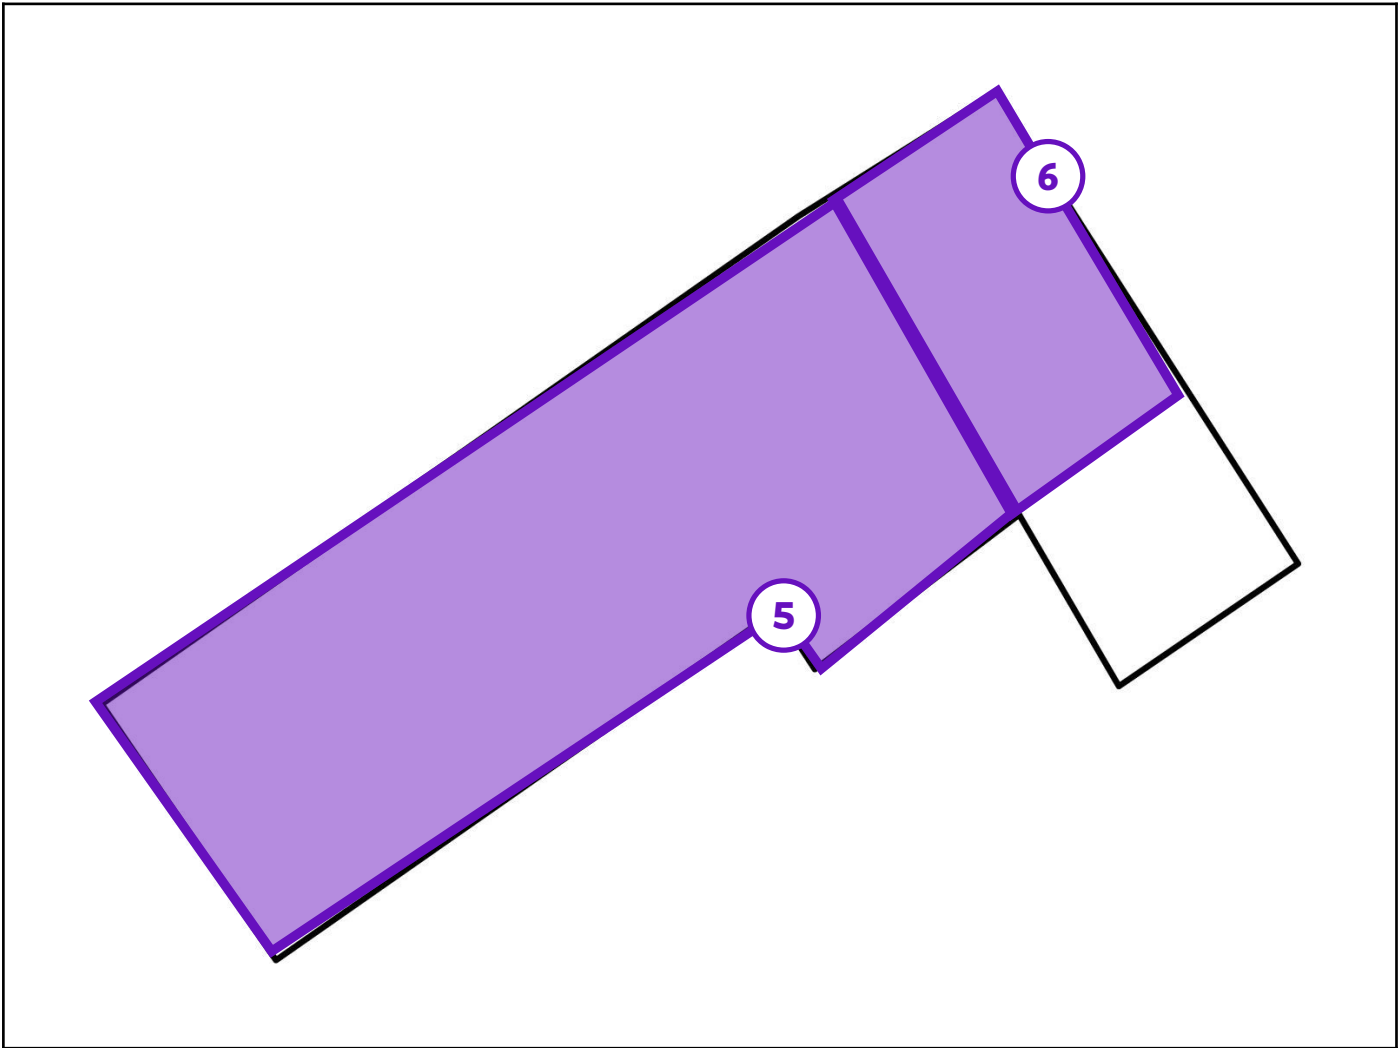
### Plan 1.3: Woning plan

| Beschrijving | Type | Actie |
|---|---|---|
| 6. EPDM plat dak | Advies | - |

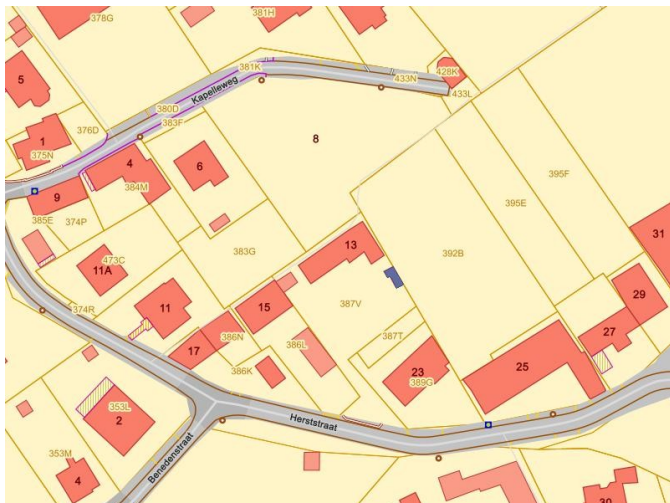
## Zone 2: Bijgebouw

Tijdens de inspectie vastgesteld:

- 0 Asbestmaterialen
- 0 Beperkingen
- 0 Uitsluitingen
- 0 Roerende goederen
- 0 Puin, steenslag, (water)bodem
- 1 Advies
- 0 Geen asbest

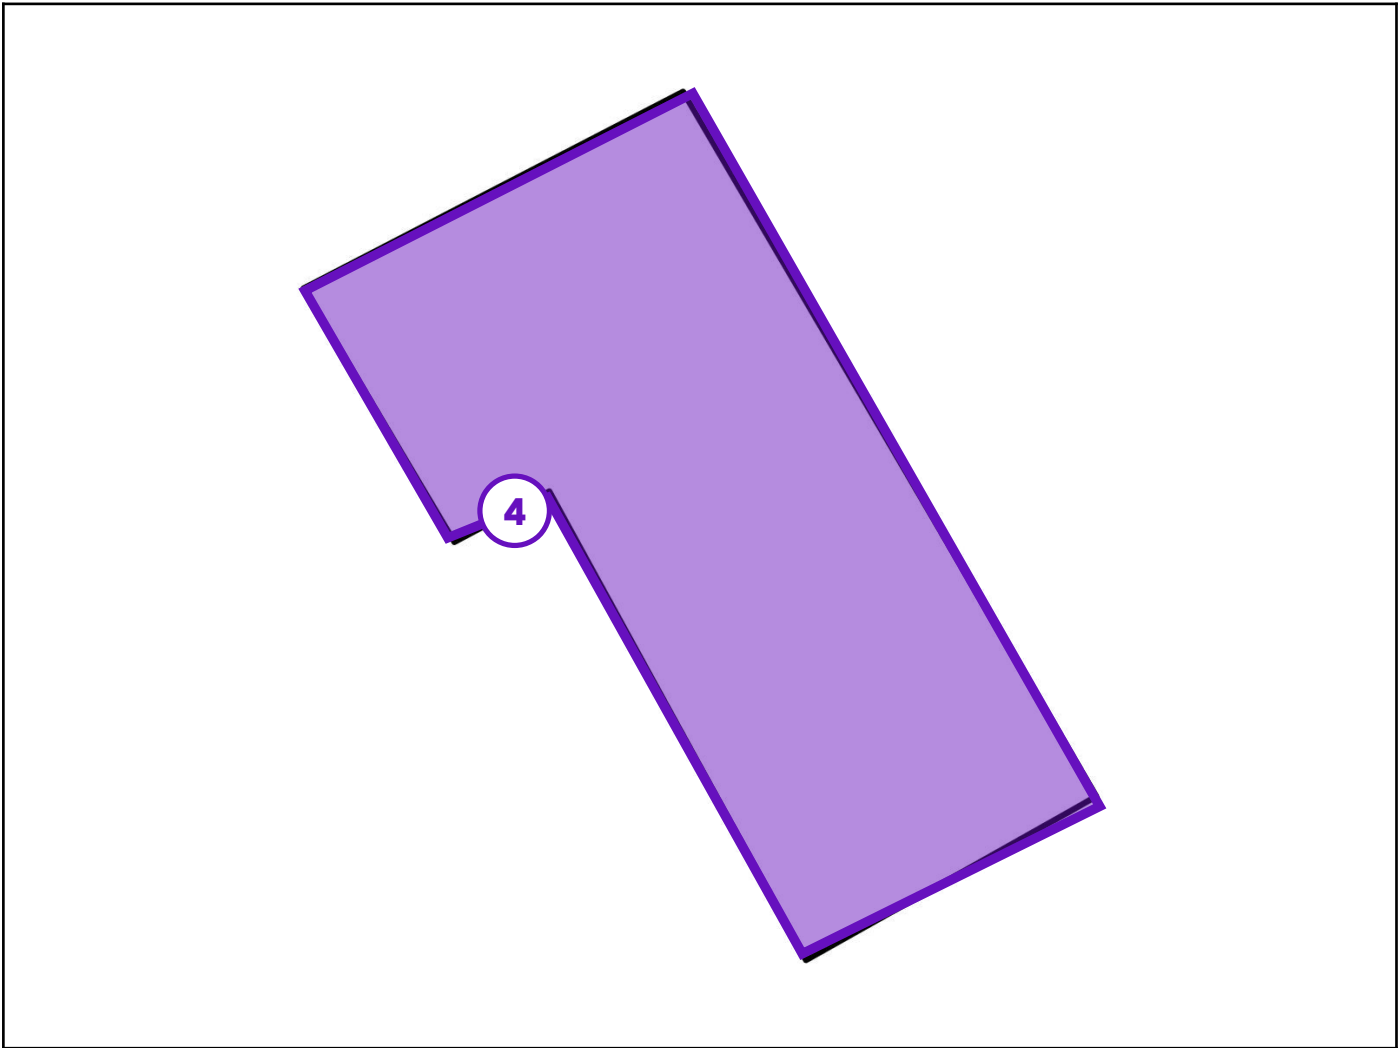
## Plan 2.1: Bijgebouw plan

| Beschrijving | Type | Actie |
|---|---|---|
| 4. Ruimte werd gecontroleerd (niets verdacht) | Advies | - |

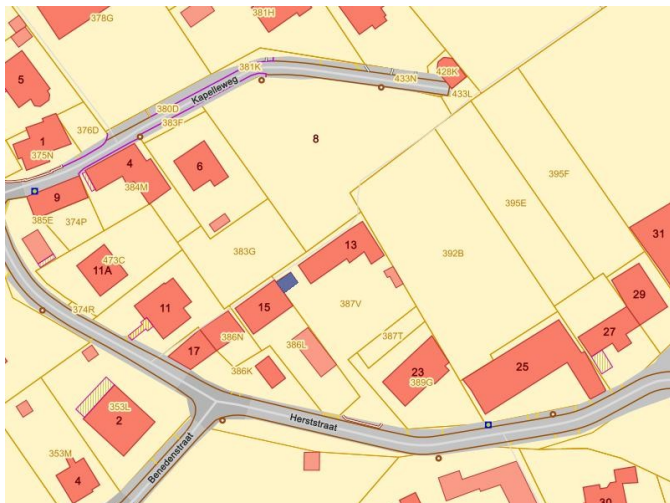
## Zone 3: Bijgebouw

Tijdens de inspectie vastgesteld:

- 0 Asbestmaterialen
- 0 Beperkingen
- 0 Uitsluitingen
- 0 Roerende goederen
- 0 Puin, steenslag, (water)bodem
- 1 Advies
- 0 Geen asbest

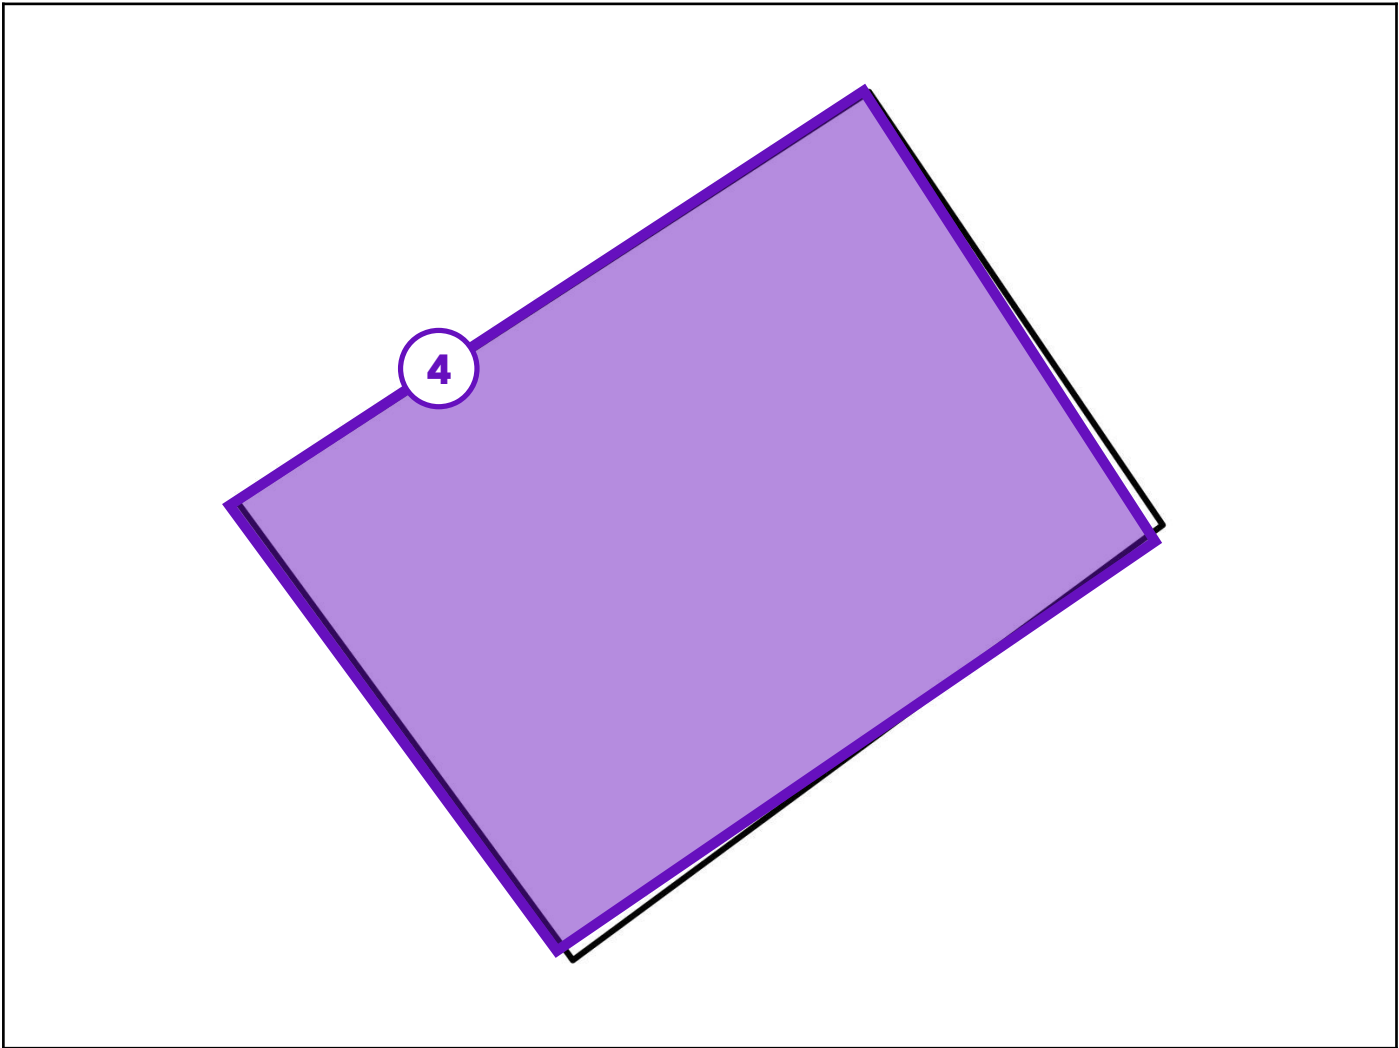
### Plan 3.1: Bijgebouw plan

| Beschrijving | Type | Actie |
|---|---|---|
| 4. Ruimte werd gecontroleerd (niets verdacht) | Advies | - |

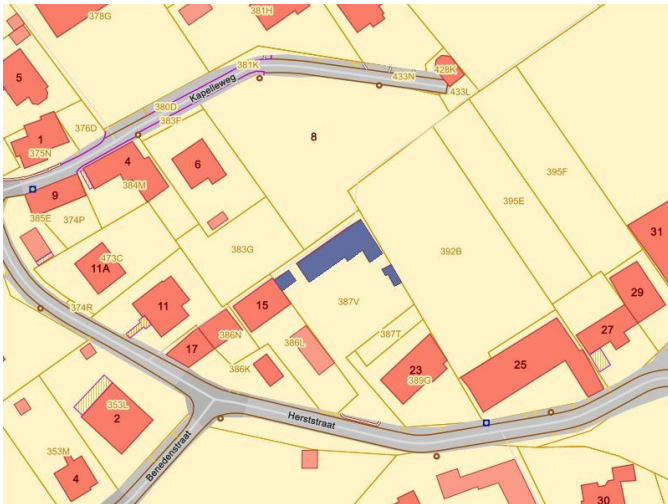
## Zone 4: Overig gebied

Tijdens de inspectie vastgesteld:

- 1 **Asbestmateriaal**
- 0 Beperkingen
- 0 Roerende goederen
- 0 Puin, steenslag, (water)bodem
- 0 Adviezen
- 0 Geen asbest
