# Asbestinventarisatetest

Middenstraat 103, 9506 Geraardsbergen

Attestnummer : 20230604-000018.000

Uitgegeven op : 04.06.2023

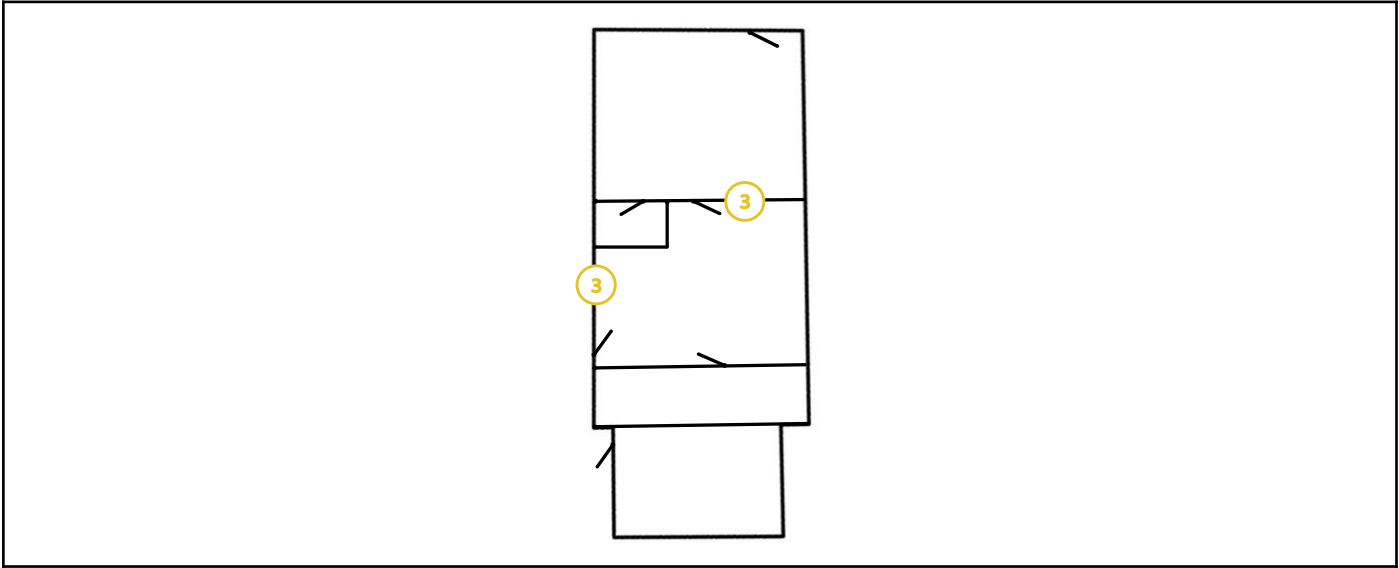
# Plan 2.1: Gelijkvloers

| Beschrijving | Type | Actie |
|---|---|---|
| 3. Bakeliet elektro componenten | Asbestmateriaal | Zorgvuldig beheren |
