# Asbestinventarisatetest

Guido Gezellestraat 123, 9470 Denderleeuw

Attestnummer : 20240405-000348.000

**Niet-asbestveilig**

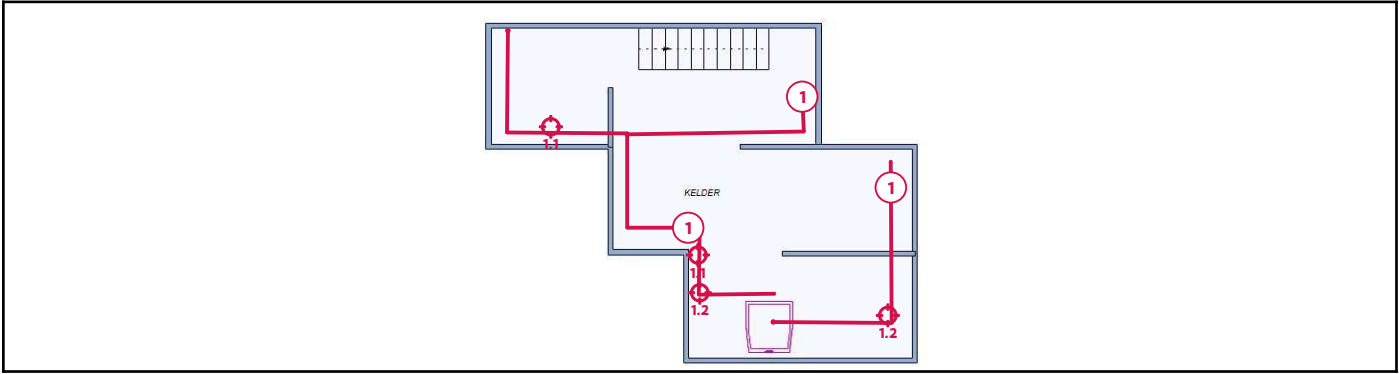
# Plan 1.1: Verdieping V-1

| Beschrijving | Type | Actie |
|---|---|---|
| 1. Thermische leidingisolatie | Asbestmateriaal | Dringend verwijderen |

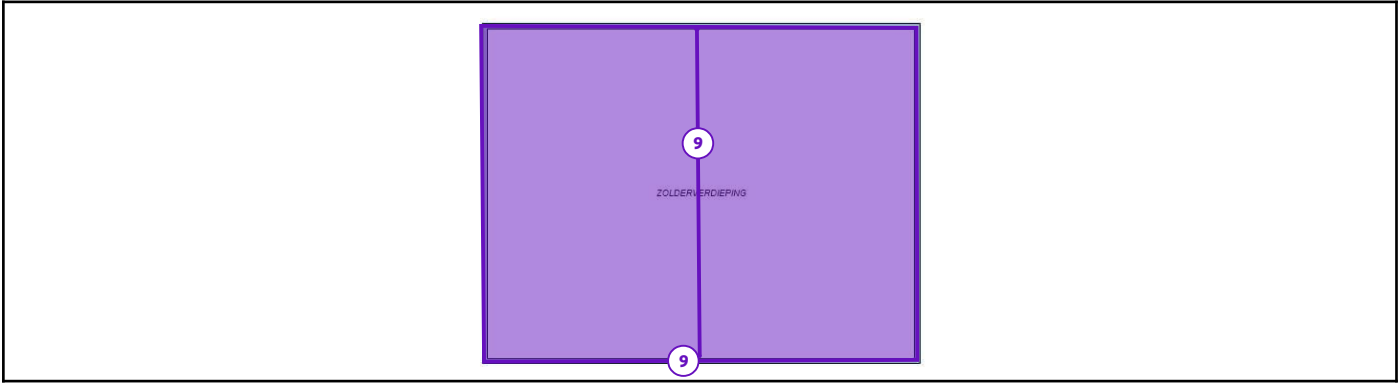
# Plan 1.4: Verdieping V+2

| Beschrijving | Type | Actie |
|---|---|---|
| 9. Onderdak hoofdgebouw | Beperking | - |

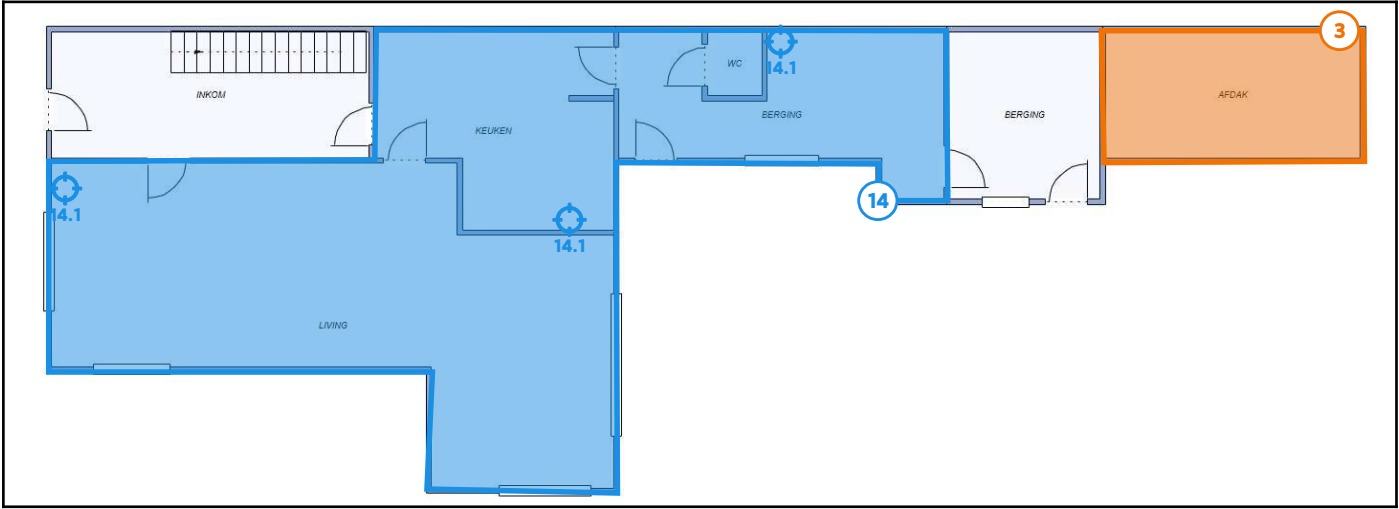
# Plan 1.5: Verdieping V0

| Beschrijving | Type | Actie |
|---|---|---|
| 3. Afdak | Asbestmateriaal | Verwijderen |

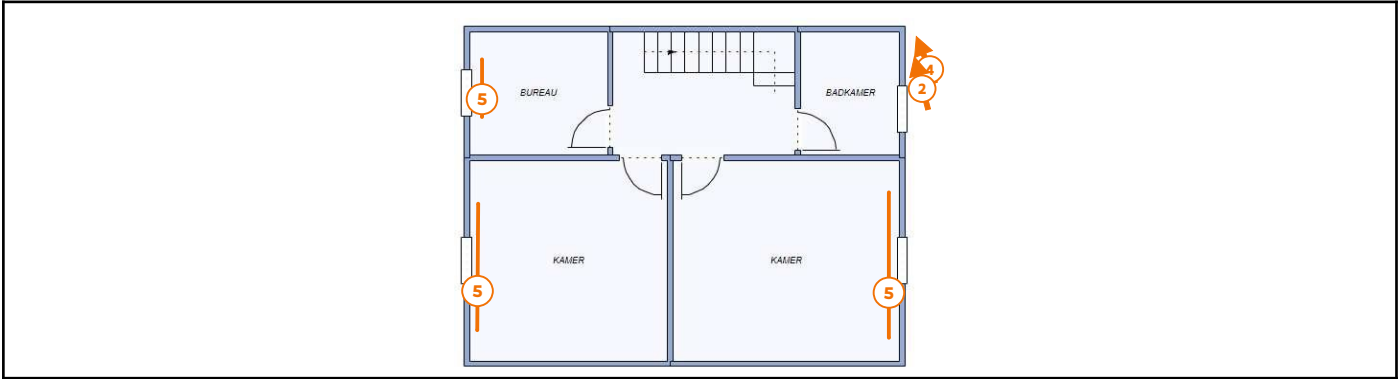
# Plan 1.6: Verdieping V+1

| Beschrijving | Type | Actie |
|---|---|---|
| 2. Roetschuif | Asbestmateriaal | Verwijderen |
| 4. Rookgaskanaal hoofdgebouw (buitenzijde) | Asbestmateriaal | Verwijderen |
| 5. Dichting oude radiator | Asbestmateriaal | Verwijderen |

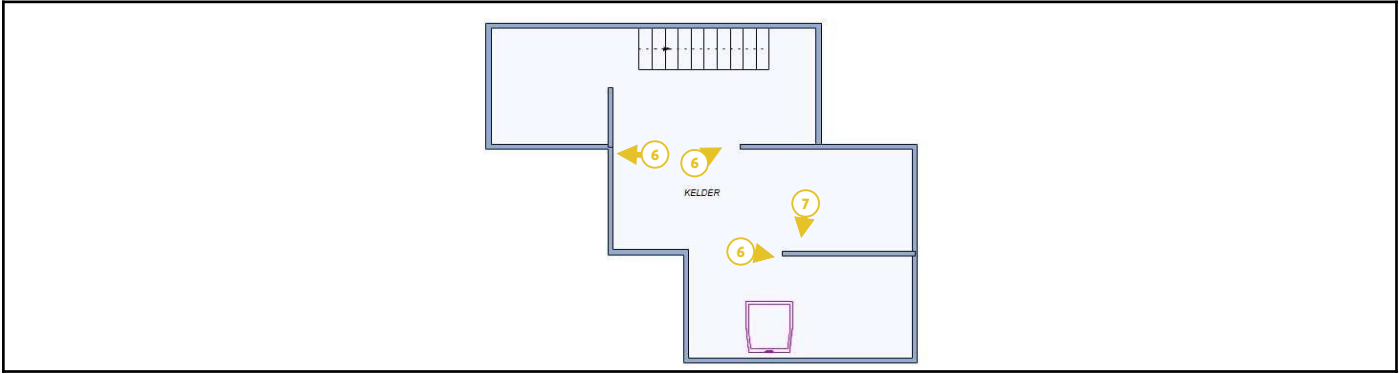
# Plan 1.8: Verdieping V-1

| Beschrijving | Type | Actie |
|---|---|---|
| 7. Cementplaat | Asbestmateriaal | Zorgvuldig beheren |
