# Asbestinventarisatetest

Spaarzaamheidstraat 54, 9300 Aalst

Attestnummer : **20250911-000486.000**

**Asbestveilig** (maar mogelijk niet asbestvrij)

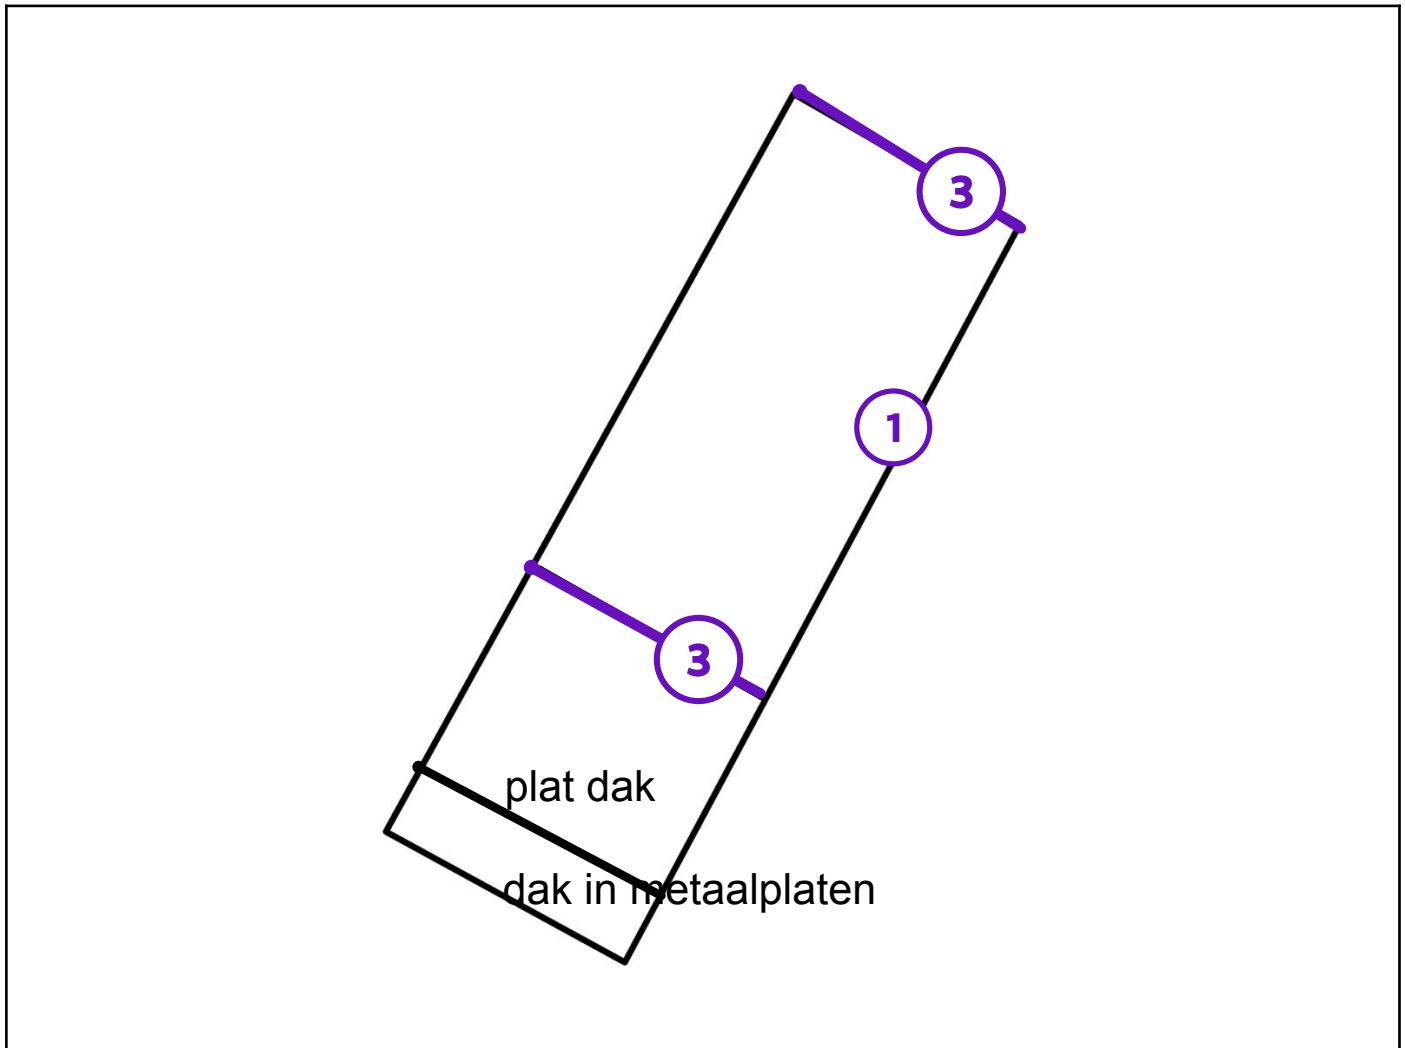
## Plan 1.3: Hoofdgebouw plan dak

| Beschrijving | Type | Actie |
|---|---|---|
| 3. Dakgoot niet zichtbaar (materiaal onbekend) | Beperking | - |

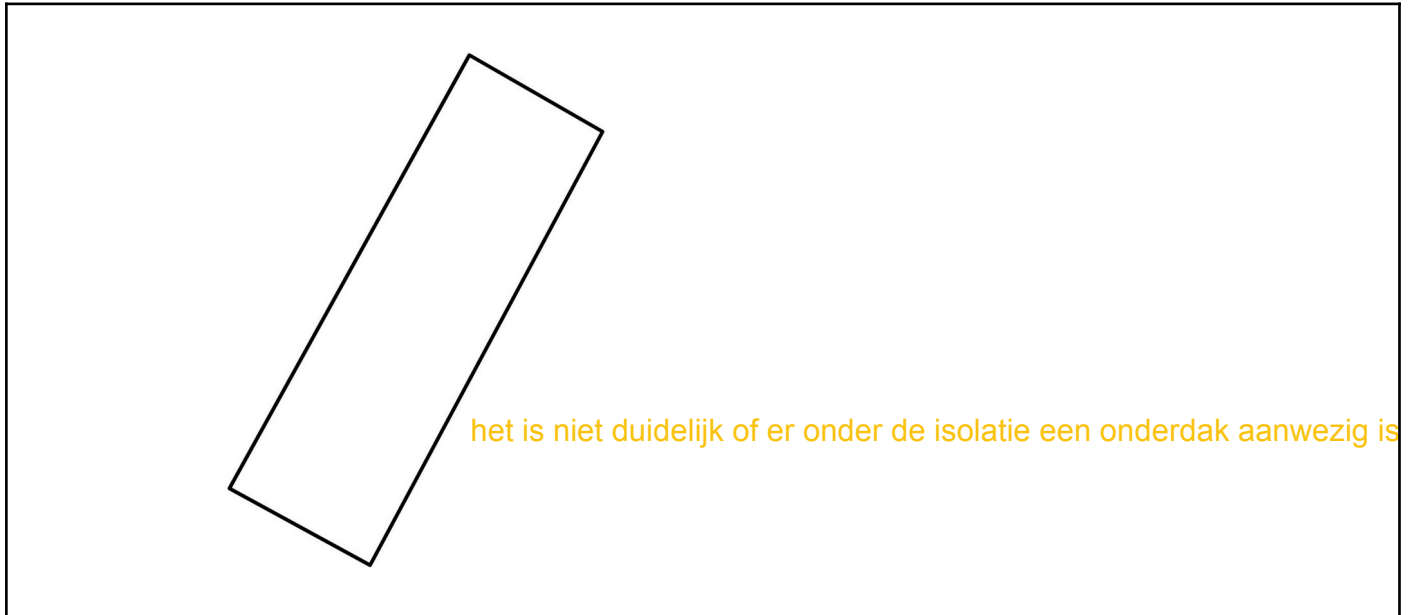
## Plan 1.4: zolder

| Beschrijving | Type | Actie |
|---|---|---|
| 2. onderdak | Beperking | - |
