# Asbestinventarisatattest

Sint-Rochusstraat 87, 1500 Halle

Attestnummer : 20251015-000438.001

Uitgegeven op : 15.10.2025

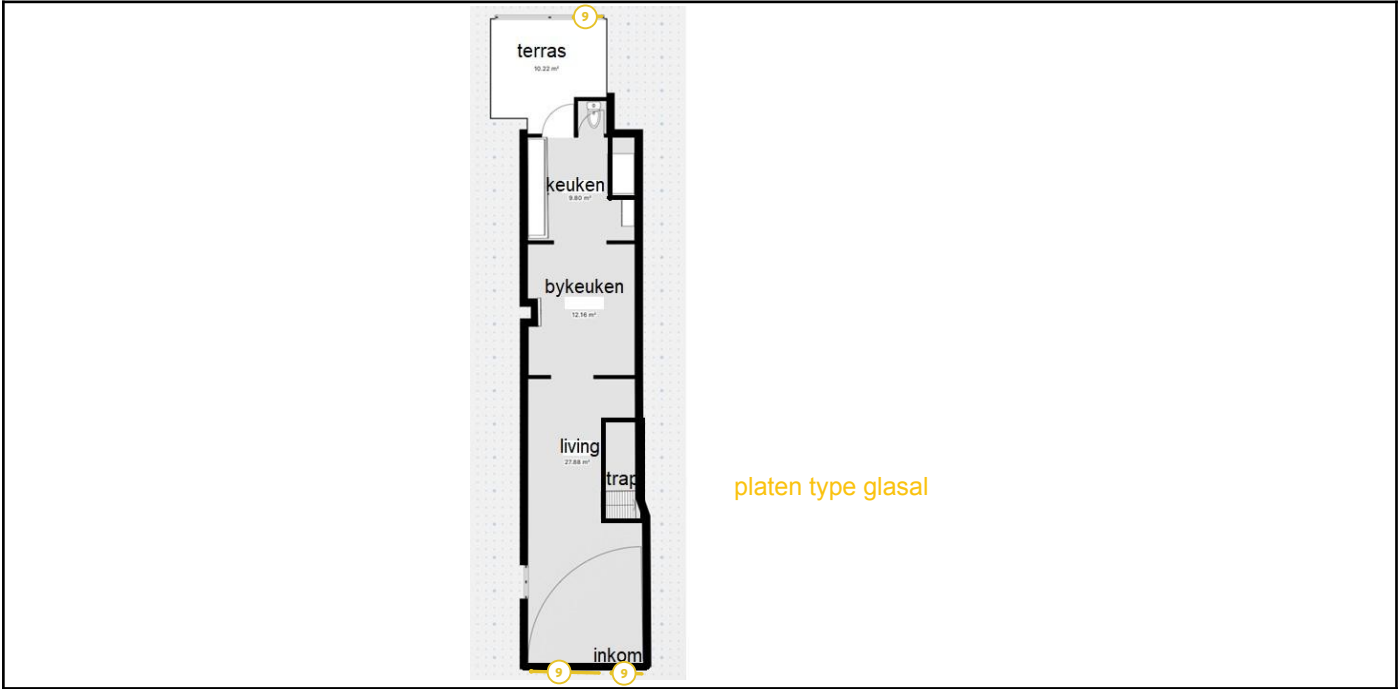
| Beschrijving | Type | Actie |
|---|---|---|
| 9. Platen type glasal | Asbestmateriaal | Zorgvuldig beheren |

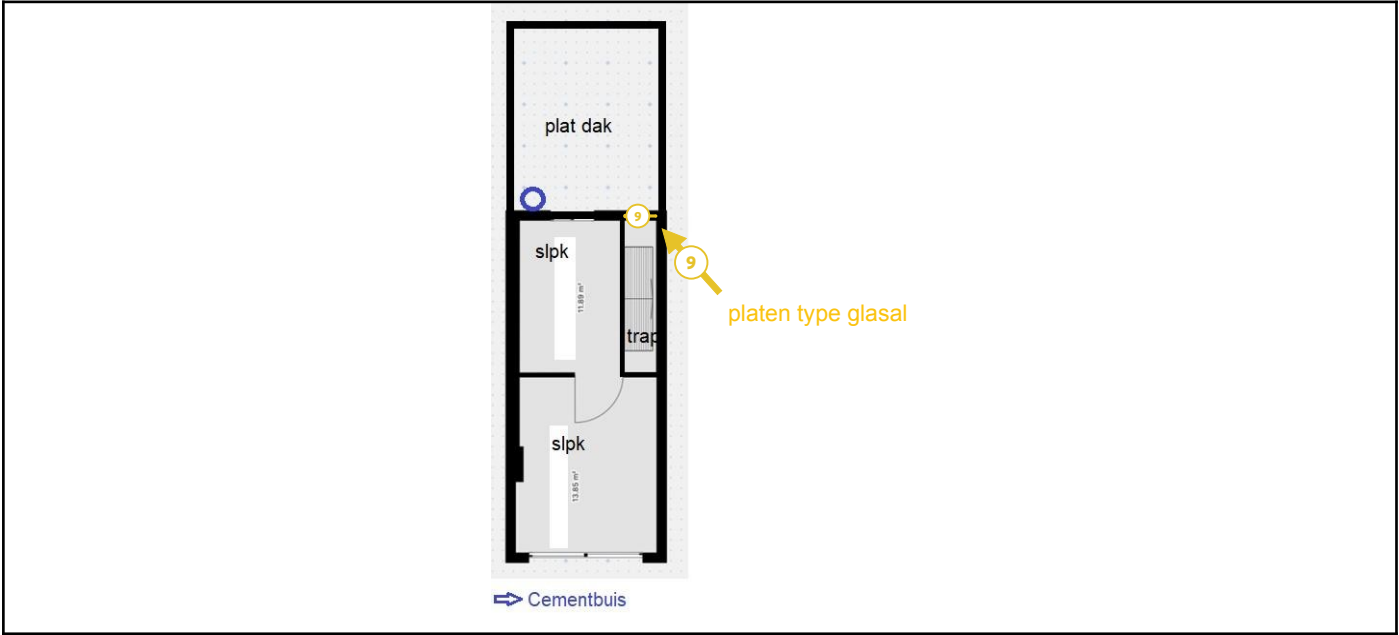
# Plan 1.15: Schets woning V+1

| Beschrijving | Type | Actie |
|---|---|---|
| 9. Platen type glasal | Asbestmateriaal | Zorgvuldig beheren |

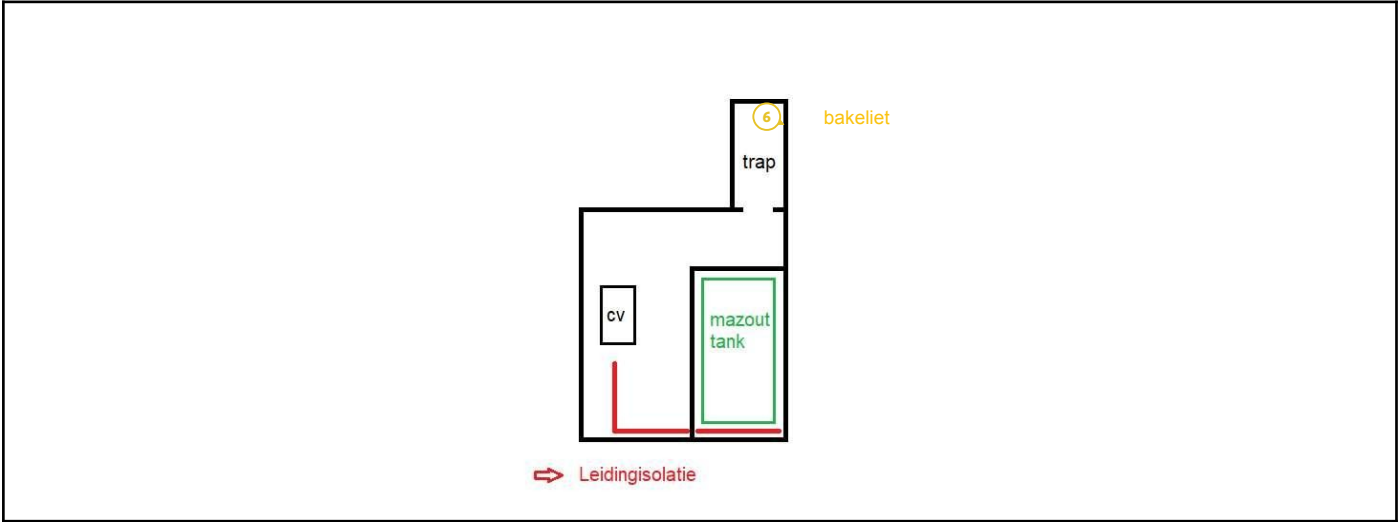
# Plan 1.16: wSchets V-1

| Beschrijving | Type | Actie |
|---|---|---|
| 6. Bakeliet schakelaars, stopcontacten en radiatorknoppen | Asbestmateriaal | Zorgvuldig beheren |

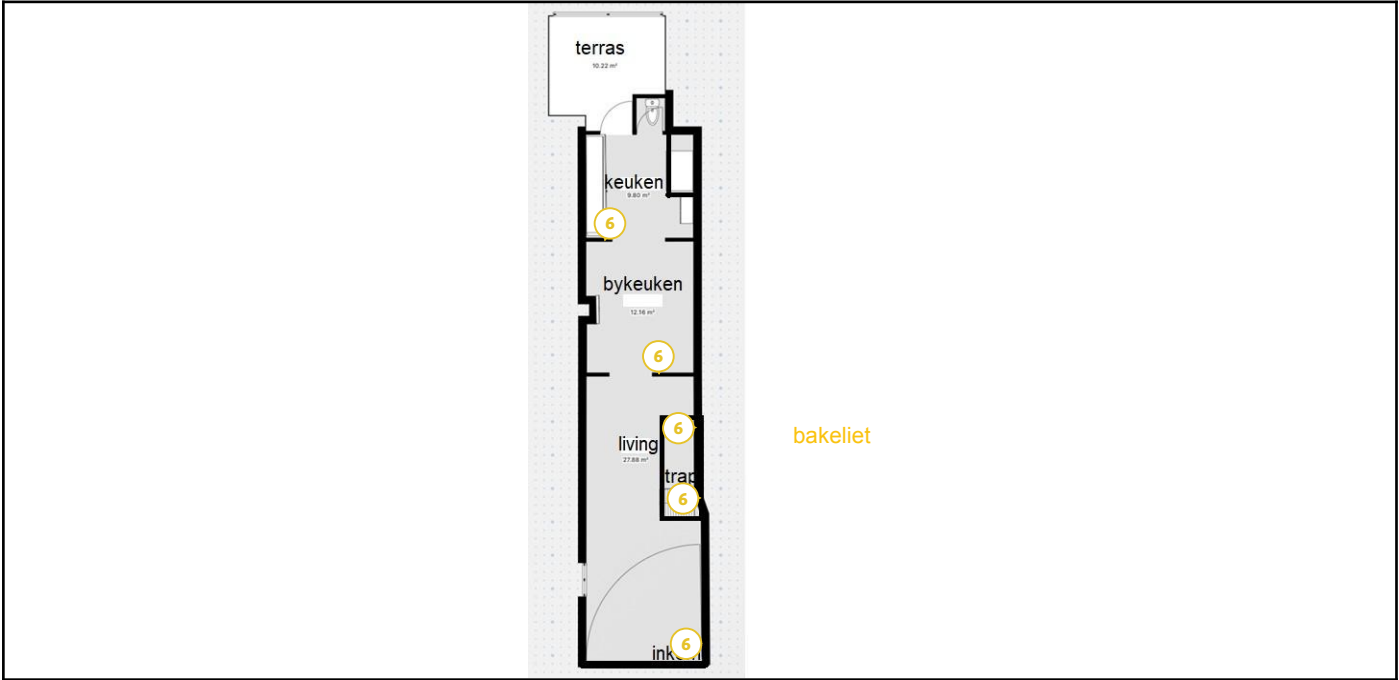
# Plan 1.17: Schets woning glv

| Beschrijving | Type | Actie |
|---|---|---|
| 6. Bakeliet schakelaars, stopcontacten en radiatorknoppen | Asbestmateriaal | Zorgvuldig beheren |

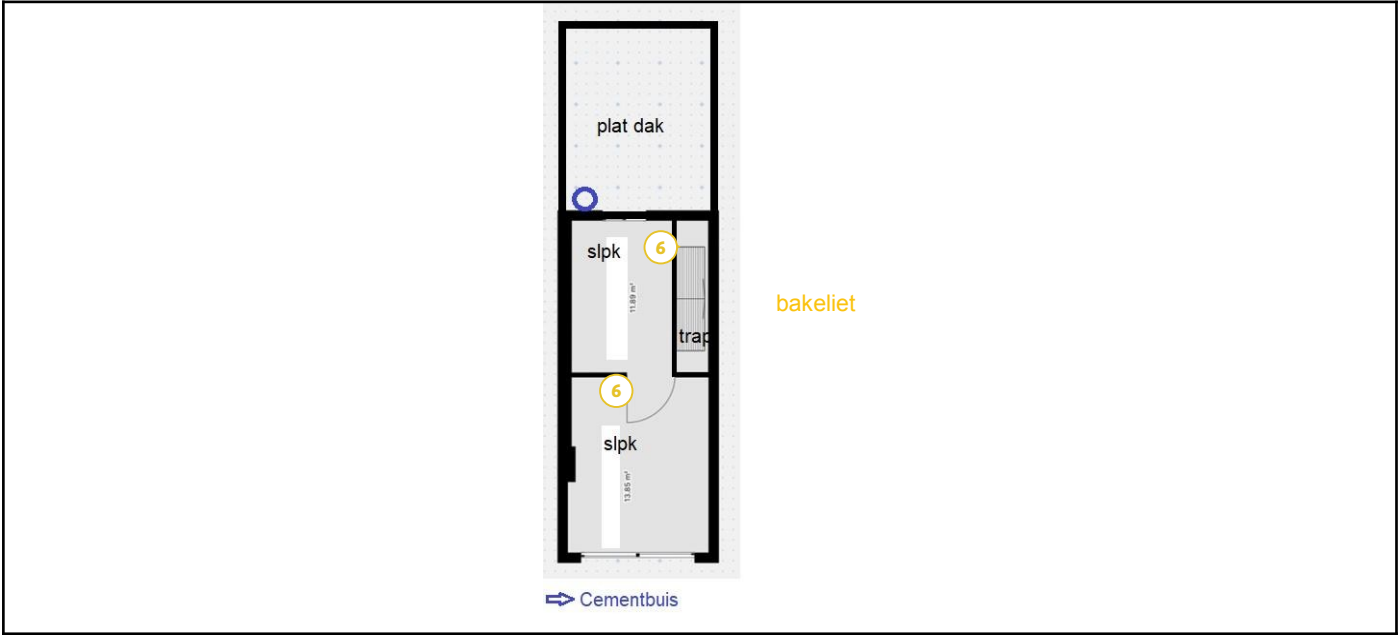
# Plan 1.18: Schets woning V+1

| Beschrijving | Type | Actie |
|---|---|---|
| 6. Bakeliet schakelaars, stopcontacten en radiatorknoppen | Asbestmateriaal | Zorgvuldig beheren |

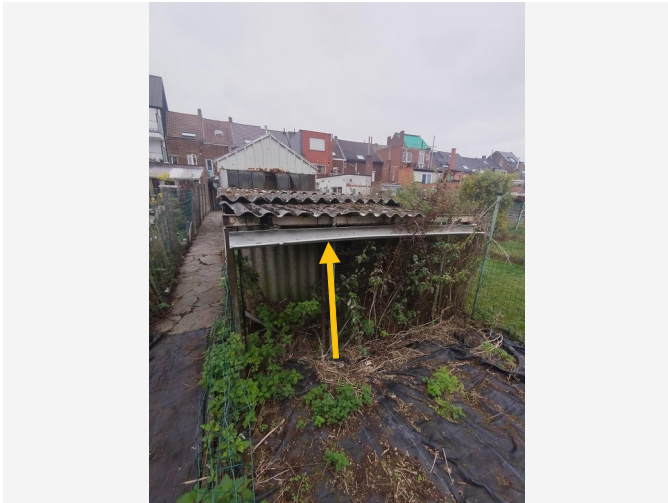
Overzichtsfoto

| <p><b>Opmerking</b></p> | <p>De vermelde oppervlaktes, diktes, gewichten en volumes betreffen een bereedeneerde schatting. Er worden geen rechten verleend aan deze oppervlaktes/diktes/volumes.</p> <p>Hemelwater dat afspoelt van asbestcement daken of gevels kan asbestdeeltjes bevatten.</p> <p>Reinig de dakgoten om asbesthoudend sediment of slib te verwijderen.</p> <p>Dit kan aanleiding geven tot blootstelling, gebruik standaard dragen van de nodige wegwerp beschermingsmiddelen FFP 3 masker , handschoenen en tyvec CAT III type 5-6, afwasbaar schoeisel</p> <p>Schep het mos in dubbel plastic zak , sluit dit luchtdicht af , en breng dit naar een plaatselijk containerpark.</p> <p>Reinig de dakgoot en het gebruikt materiaal met overvloedig water.</p> <p>Men raadpleegt best op voorhand de voorwaarden van het recyclagepark. Zie ook link Zie <a href="https://ovam.vlaanderen.be/wie-mag-wat-verwijderen">https://ovam.vlaanderen.be/wie-mag-wat-verwijderen</a> <a href="https://ovam.vlaanderen.be/voorzorgsmaatregelen-bij-asbestverwijdering">https://ovam.vlaanderen.be/voorzorgsmaatregelen-bij-asbestverwijdering</a></p> <p><a href="https://ovam.vlaanderen.be/asbestafval-afvoeren">https://ovam.vlaanderen.be/asbestafval-afvoeren</a></p> <p>Zie ook wetgevend kader (website van de OVAM en CODEX boek VI titel 3).<br/> <a href="http://werk.belgie.be/sites/default/files/content/documents/Welzijn%20op%20het%20werk/Regelgeving/Codex%20boek%20VI%20titel%203%20Asbest.pdf">http://werk.belgie.be/sites/default/files/content/documents/Welzijn%20op%20het%20werk/Regelgeving/Codex%20boek%20VI%20titel%203%20Asbest.pdf</a></p> |

Voor verwijdering het slib extra bevochtigen of fixeren om stof te voorkomen , niet breken om stof te beperken .

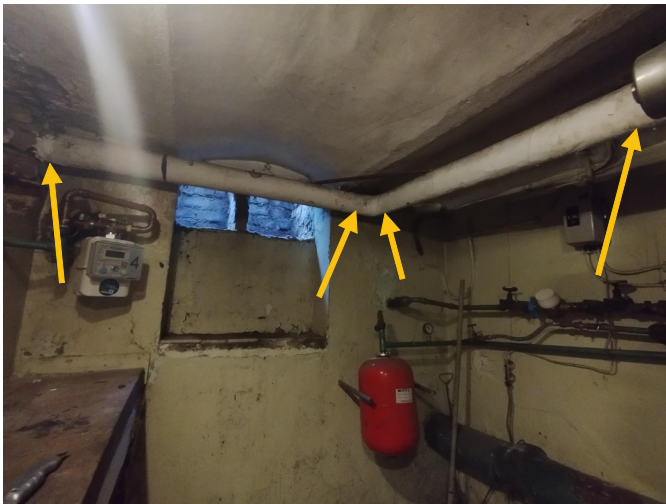
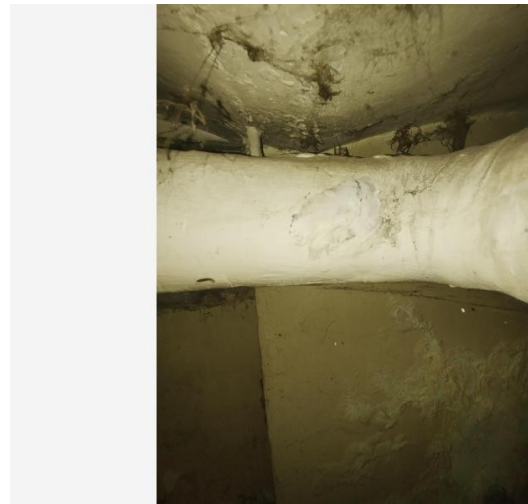
Overzichtsfoto

| Opmerking | <p>De vermelde lengtes, omtrekken en diktes betreffen een beredeneerde schatting. Er worden geen rechten verleend aan deze lengtes, omtrekken en diktes. De dikte is een schatting die voorkomt uit de monsterplaatsen en is daarom niet altijd representatief.</p> <p>Notitie: Er werden mengmonsters genomen volgens de richtlijnen van het inspectieprotocol. Er kunnen bijkomende stalen genomen worden om bepaalde zones uit te sluiten.</p> |

- Eenvoudige handelingen: mag via doe-het-zelf of door werknemer(s) met opleidingsattest eenvoudige handelingen  
EH via doe-het zelf Standaard dragen van de nodige wegwerp beschermingsmiddelen FFP 3 masker, handschoenen en tyvec CAT III type 5-6, afwasbaar schoeisel Indien mogelijk de ondervloer afdekken, golfplaten voorzichtig verwijderen, extra fixeren, niet breken, niet gooien, onmiddellijk dubbel verpakken, luchtdicht afsluiten of voorzichtig in container met asbest bag plaatsen. Voldoende benevelen/bevochtigen tijdens de duur van de werken. Indien golfplaten in slechte staat zijn en kans bestaat op breken : Eenvoudige handeling opgeleid personeel, alle werknemer(s) moeten wel beschikken over een opleidingsattest eenvoudige handelingen 8u Voor hechtgebonden toepassingen: Bij verwijdering door doe-het-zelf moet men

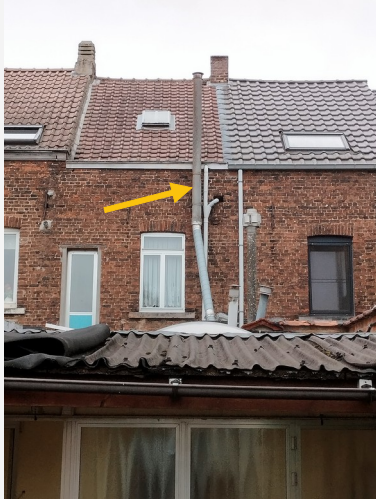
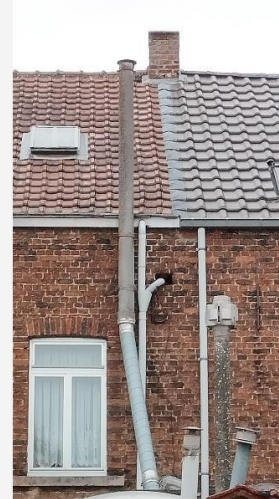
Overzichtsfoto

| Opmerking | <p>Er werd een staal genomen aan een uitstekend stuk waardoor de waterdichtheid van de dakbedekking niet in het gedrang komt.</p> <p>De vermelde oppervlaktes, diktes en volumes betreffen een bereedeneerde schatting. Er worden geen rechten verleend aan deze oppervlaktes/diktes/volumes</p> |

De buis kan voorzichtig uit de klemringen worden gehaald, extra bevochtigen om stof te voorkomen. Standaard dragen van de nodige wegwerp beschermingsmiddelen FFP 3 masker, handschoenen en tyvec CAT III type 5-6, afwasbaar schoeisel.

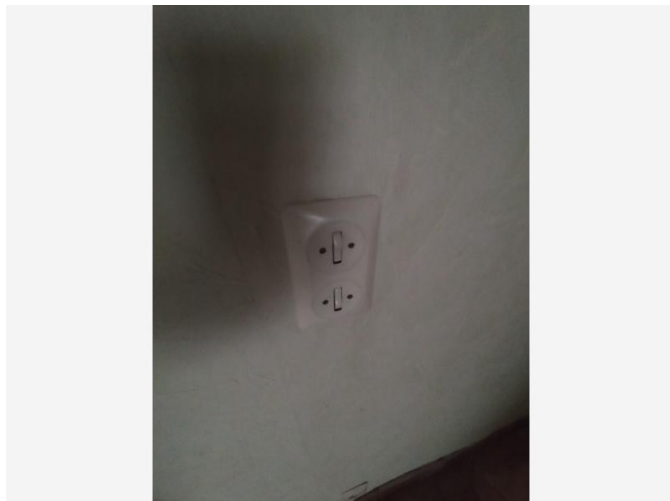
Detailfoto

Het asbestmateriaal valt onder de mijlpaal van 2040.

Zorgvuldig beheren

- Zorg voor een veilig beheer. Vermijd het beschadigen van het asbestmateriaal. Controleer de toestand jaarlijks op wijzigingen.
- Voer bijkomende staalname(s) uit.

- Eenvoudige handelingen: mag via doe-het-zelf of door werknemer(s) met opleidingsattest eenvoudige handelingen  
Schakelaars, stopcontacten en andere gelijkaardige toepassingen kunnen eenvoudig losgeschroefd worden --> EH doe-het-zelf. Afgesloten of verzegelde kast --> EH opgeleid techniek personeel 8u basisopleiding asbest. Voor elektrische infrastructuur en uitrusting dient u vooraleer men deze toepassing gaat bevochtigen de elektriciteit af te sluiten (zoniet elektrocutie-/brandgevaar). standaard dragen van de nodige wegwerp beschermingsmiddelen FFP 3 masker , handschoenen en tyvec CAT III type 5-6 , afspoelbaar schoeisel Losschroeven en dubbel verpakken in plastic , sluit luchtdicht af en breng dit als hechtgebonden afval naar een plaatselijk containerpark. Voor hechtgebonden toepassingen: Bij verwijdering door doe-het-zelf moet men dit afval dubbel en luchtdicht verpakt aandienen bij het gemeentelijk recyclagepark. Men raadpleegt best op voorhand de voorwaarden van het recyclagepark.

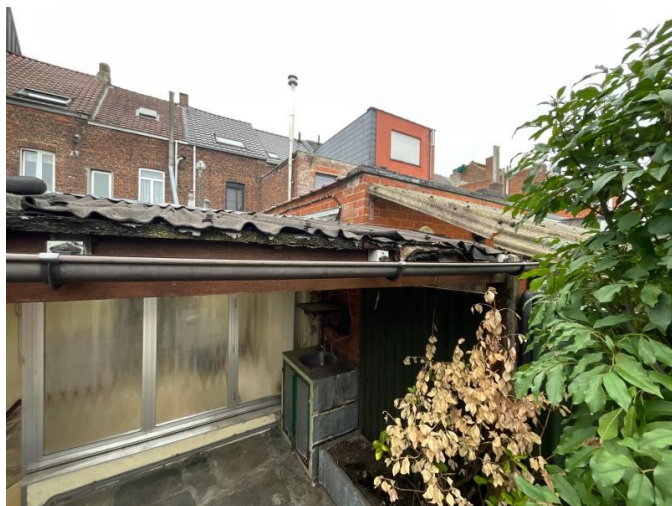
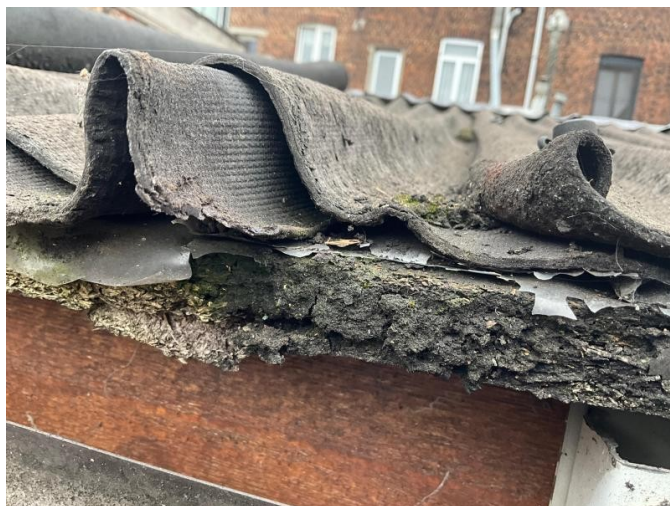
## Fiche 20: Bitumen golfplaten afdak

Geen asbest

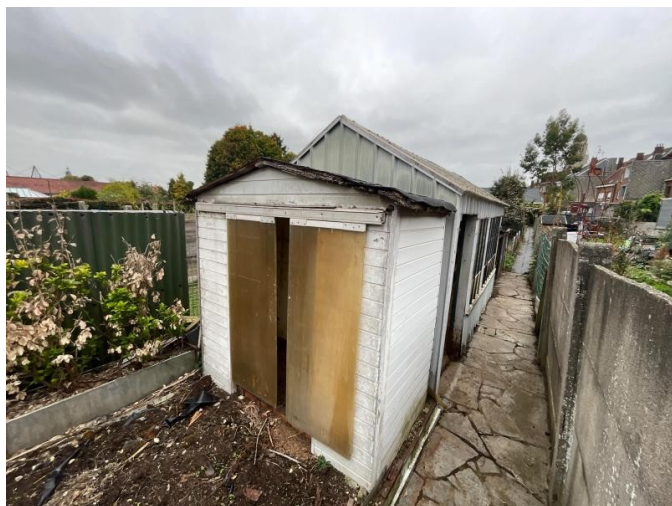
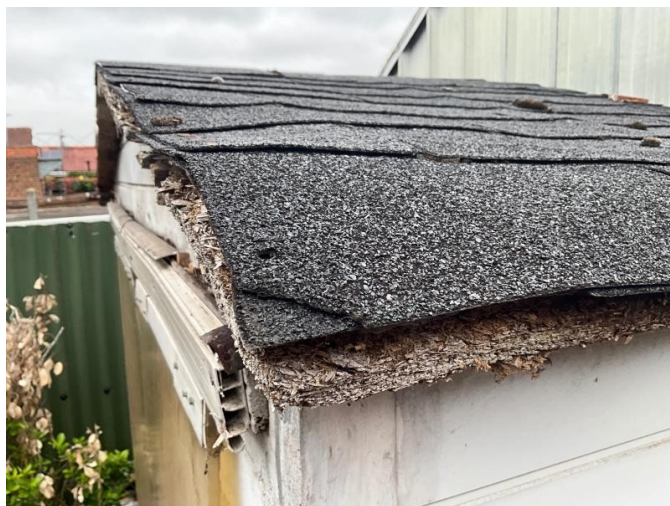
## Fiche 21: Bitumen dakleien (tuinhuis)

Geen asbest

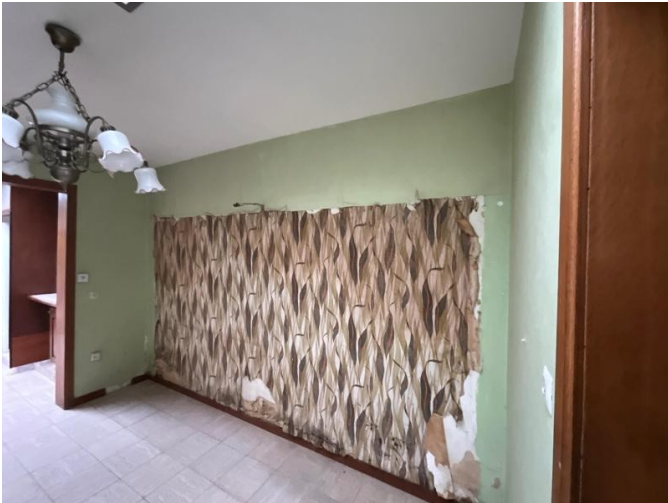
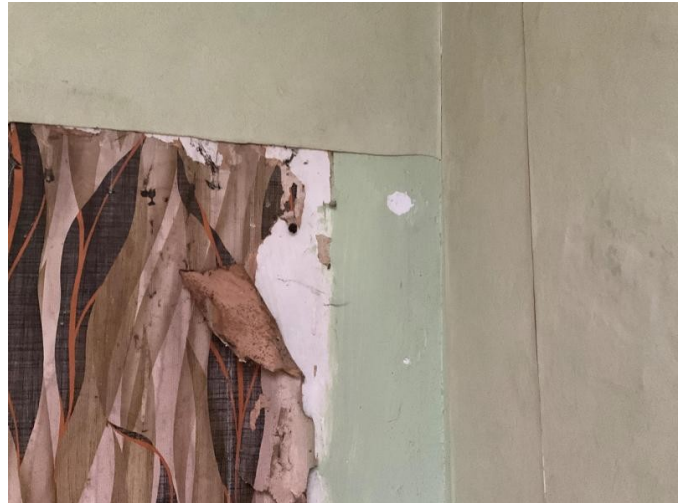
## Fiche 22: Muurpleister

Geen asbest

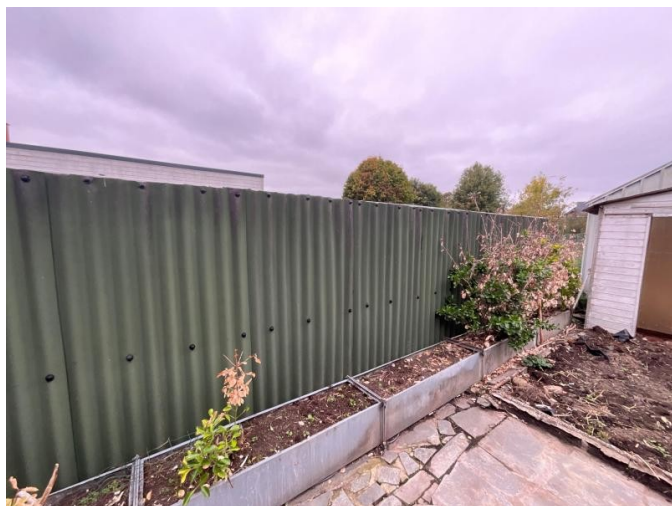
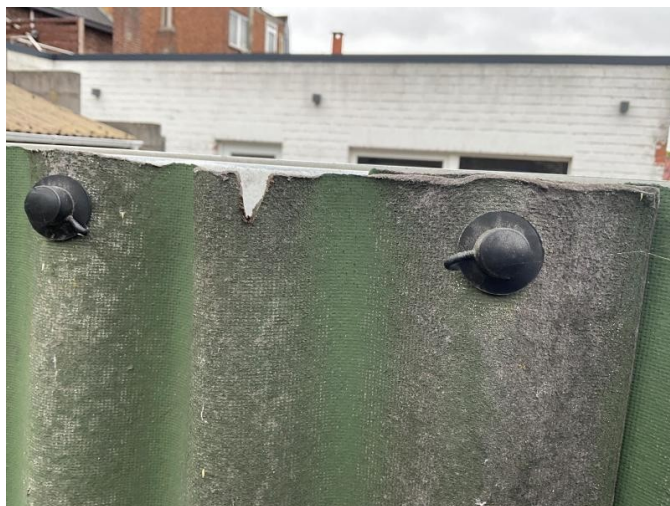
## Fiche 23: Bitumen golfplaten omheining

Geen asbest

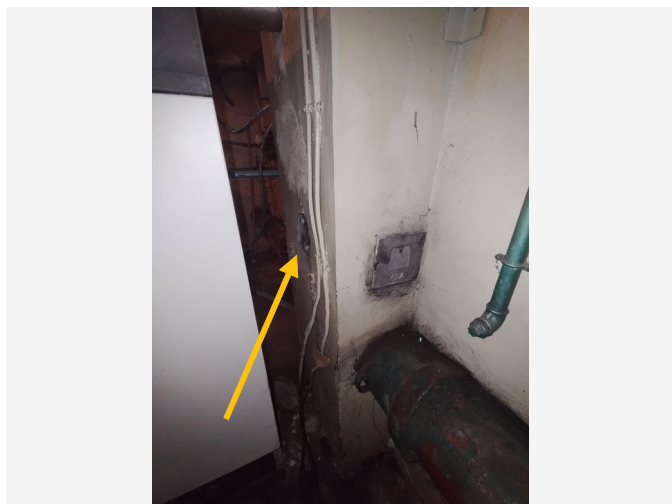
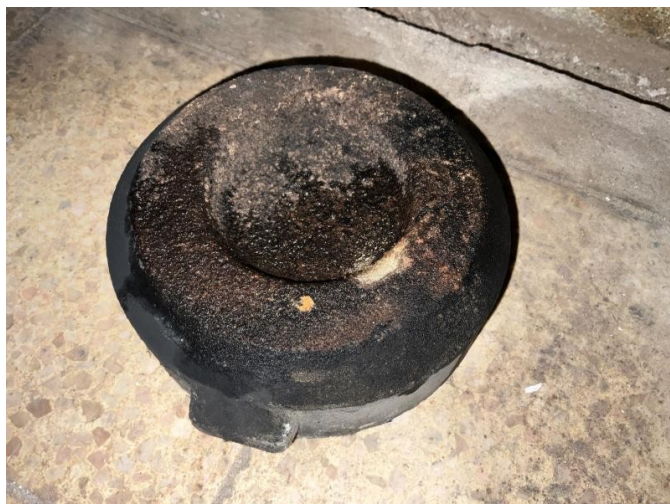
## Fiche 24: Roetluik

Geen asbest

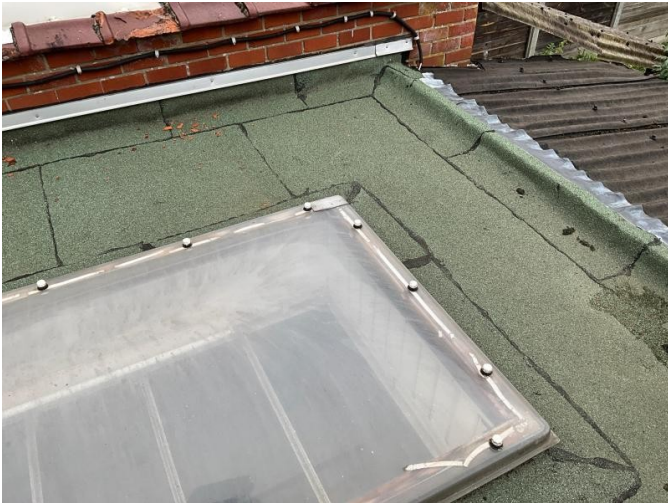
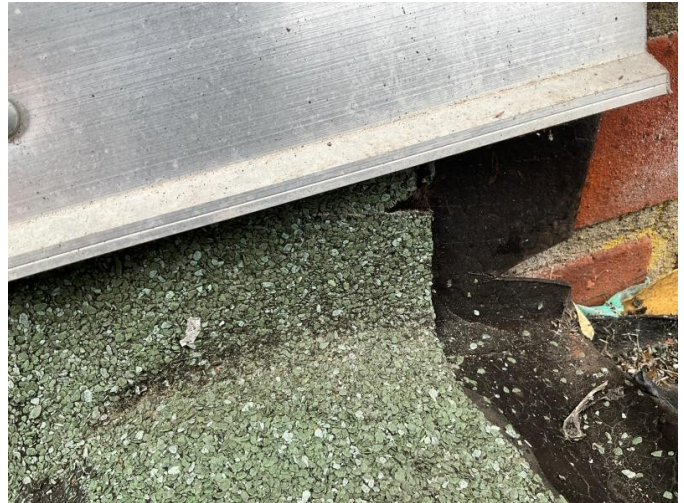
## Fiche 25: Roofing plat dak

Geen asbest
