# Asbestinventarisatattest

Oud-Hemelrijk 14, 9402 Ninove

Attestnummer : 20250922-000490.000

**Niet-asbestveilig**

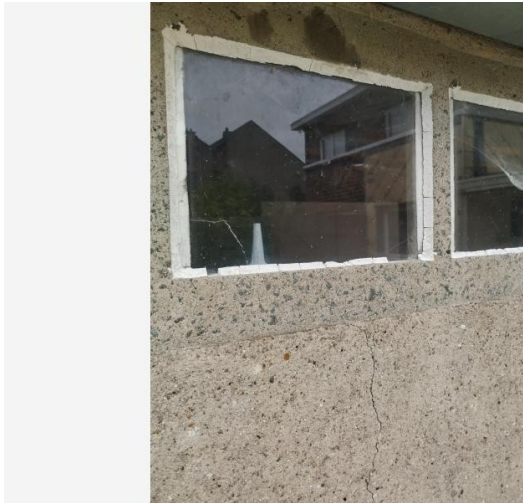
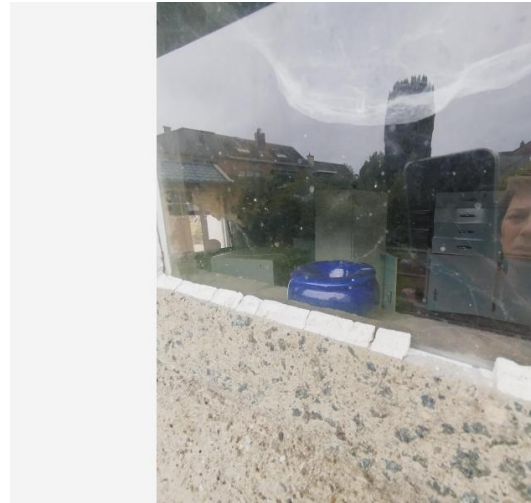
Geen asbest

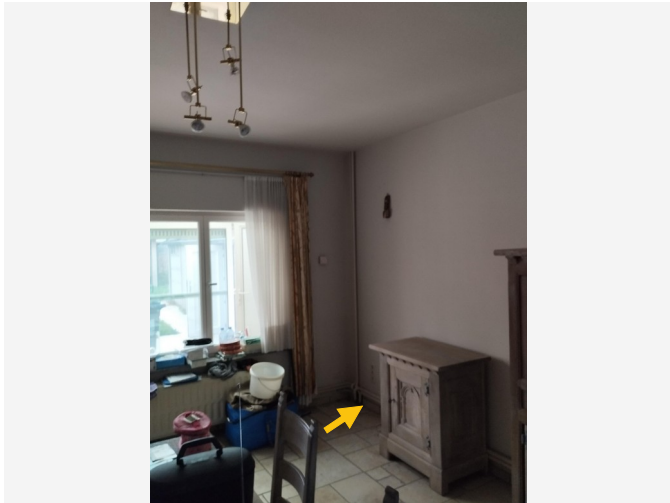
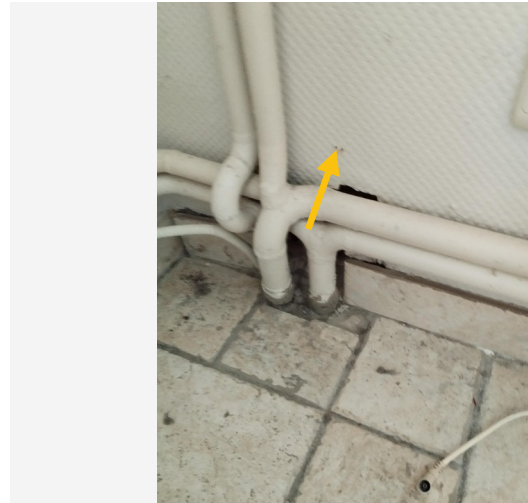
| Opmerking | Er worden geen rechten verleend aan deze oppervlaktes. De dikte is een schatting die voorkomt uit de monsterplaatsen en is daarom niet altijd representatief |
