# Asbestinventarisatetest

Fabrieksstraat 17, 1770 Liedekerke

Attestnummer : 20251020-000135.000

## Zone 1: woning

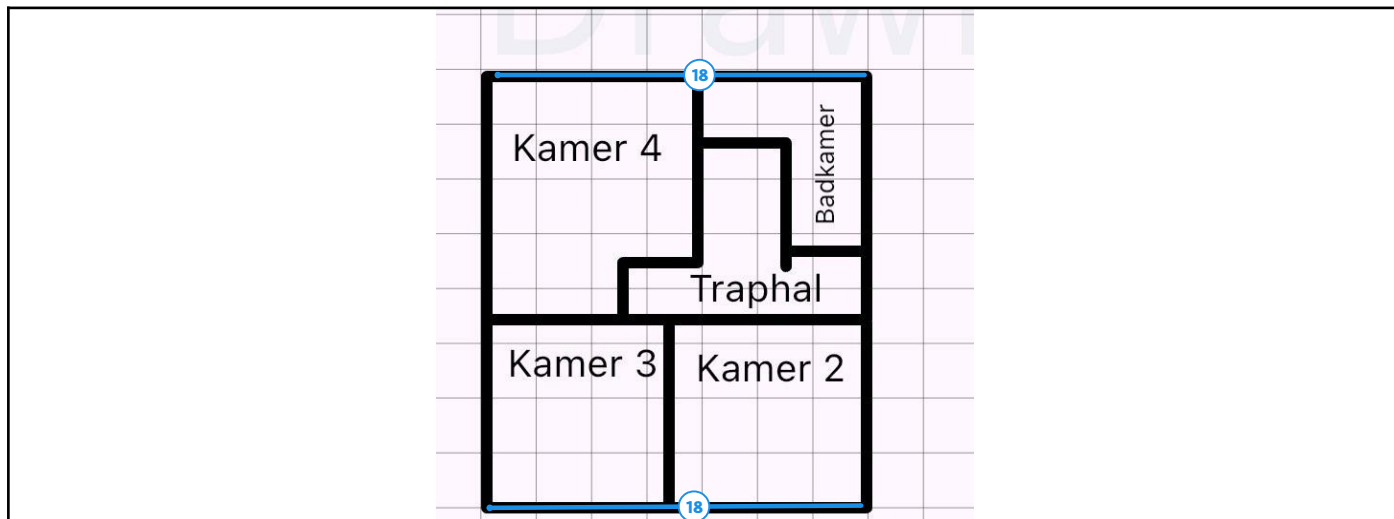
## Plan 1.2: Woning plan +1

| Beschrijving | Type | Actie |
|---|---|---|
| 18. Kit 1 kozijn-muur (met staalname) houten raam | Geen asbest | - |

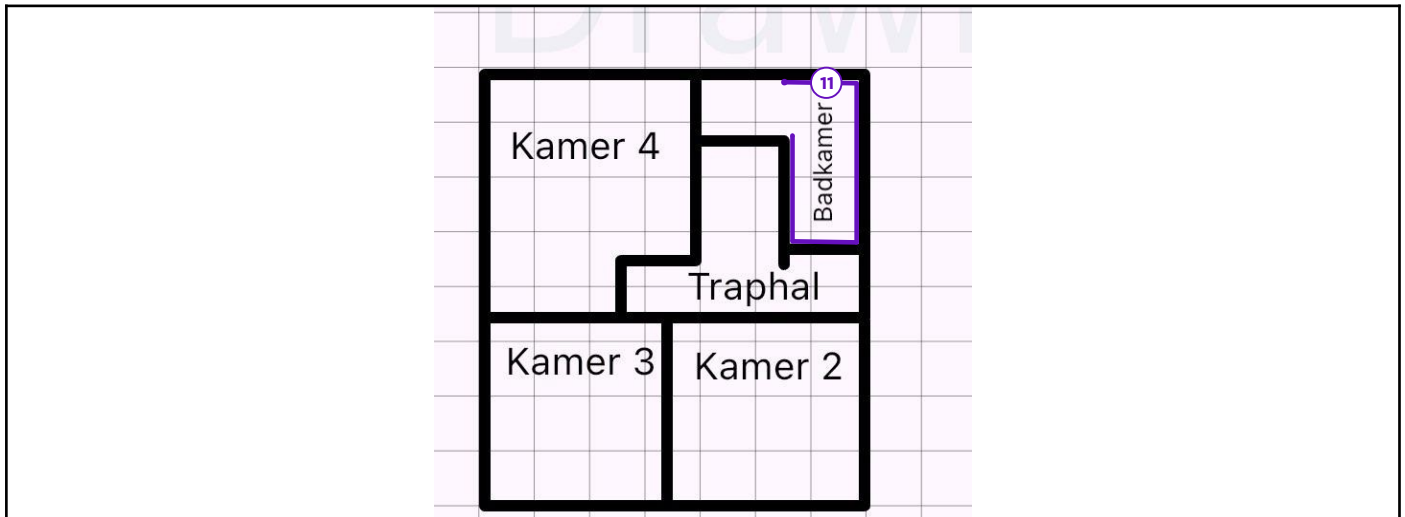
## Plan 1.19: Woning plan +1 kopie

| Beschrijving | Type | Actie |
|---|---|---|
| 11. Tegellijm niet zichtbaar | Advies | - |

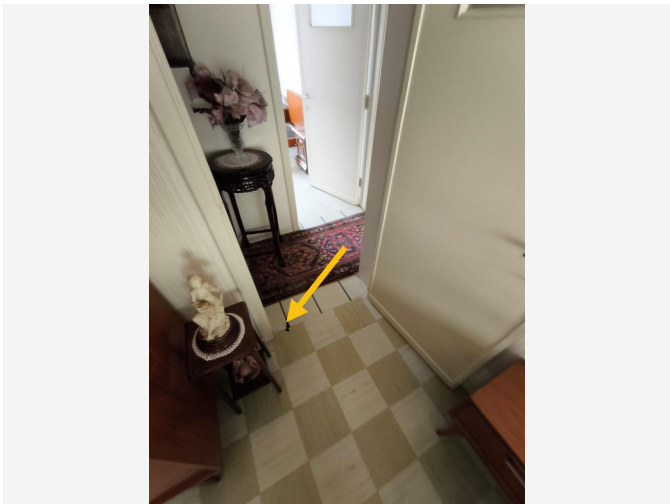
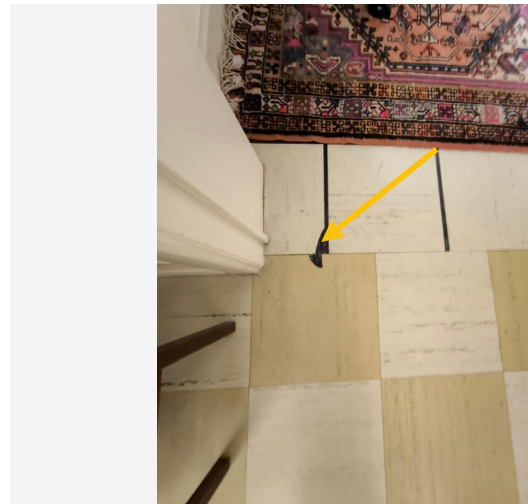
| Opmerking | De vermelde oppervlaktes en volumes betreffen een berekenende schatting. Er worden geen rechten verleend aan deze oppervlaktes/volumes. De dikte is een schatting die voortvloeit uit de monsterplaatsen en is daarom niet altijd representatief |

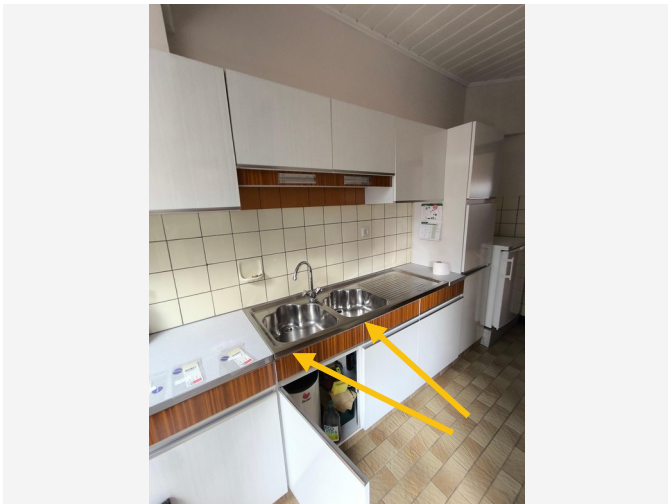
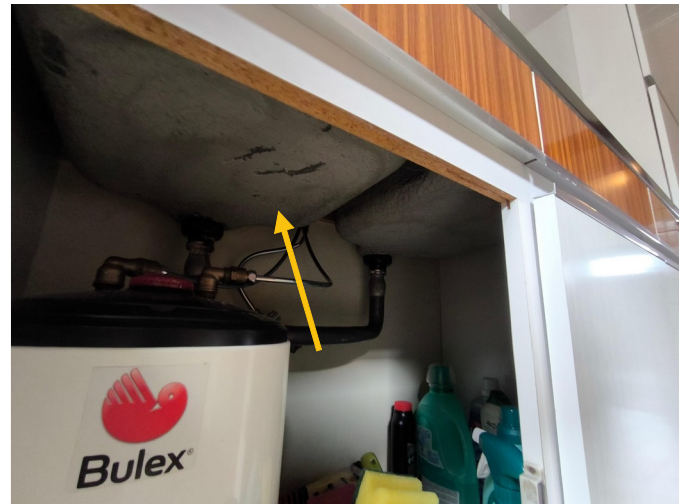
| Opmerking | <p>De vermelde oppervlaktes, lengtes en volumes betreffen een beredeneerde schatting. Er worden geen rechten verleend aan deze oppervlaktes/lengtes/volumes.</p> <p>Het is moeilijk te bepalen of de bakeliettoepassingen in de woning ook effectief asbesthoudend zijn (het kan ook gaan om de asbestvrije variant).</p> <p>Er werd geen monster genomen omw beschadiging aan een elektrisch gerelateerde toepassing, extra controle bij verwijdering van het verdacht materiaal.</p> <p>De toepassingen zijn in verschillende ruimten aanwezig, enkele toepassingen zijn aangeduid op de plannen</p> |

- Eenvoudige handelingen: mag via doe-het-zelf of door werknemer(s) met opleidingsattest eenvoudige handelingen  
Schakelaars, stopcontacten en andere gelijkaardige toepassingen kunnen eenvoudig losgeschroefd worden --> EH doe-het-zelf. Afgesloten of verzegelde kast --> EH opgeleid techniek personeel 8u basisopleiding asbest. Voor elektrische infrastructuur en uitrusting dient u vooraleer men deze toepassing gaat bevochtigen de elektriciteit af te sluiten (zoniet elektrocutie-/brandgevaar). standaard dragen van de nodige wegwerp beschermingsmiddelen FFP 3 masker , handschoenen en tyvec CAT III type 5-6 , afspoelbaar schoeisel Losschroeven en dubbel verpakken in plastic , sluit luchtdicht af en breng dit als hechtgebonden afval naar een plaatselijk containerpark. Voor hechtgebonden toepassingen: Bij verwijdering door doe-het-zelf moet men dit afval dubbel en luchtdicht verpakt aandienen bij het gemeentelijk recyclagepark. Men raadpleegt best op voorhand de voorwaarden van het recyclagepark.

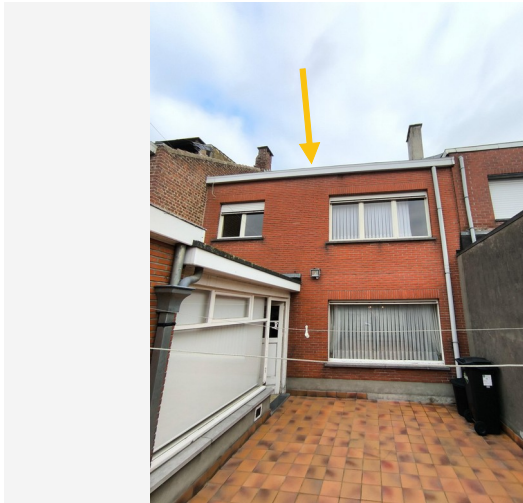
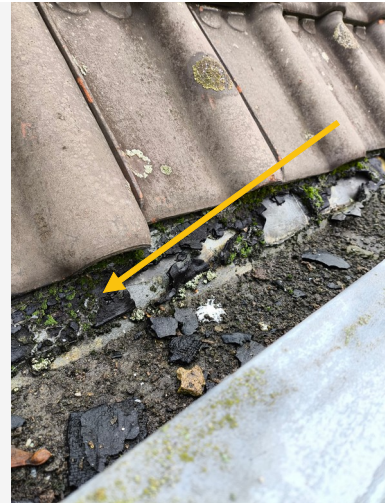
Geen asbest

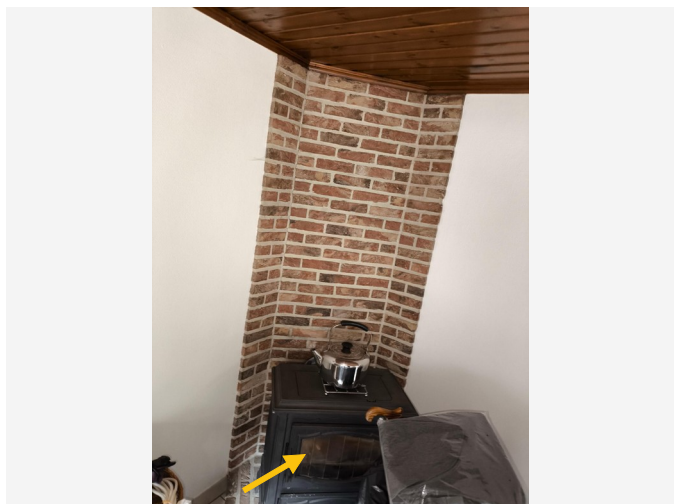
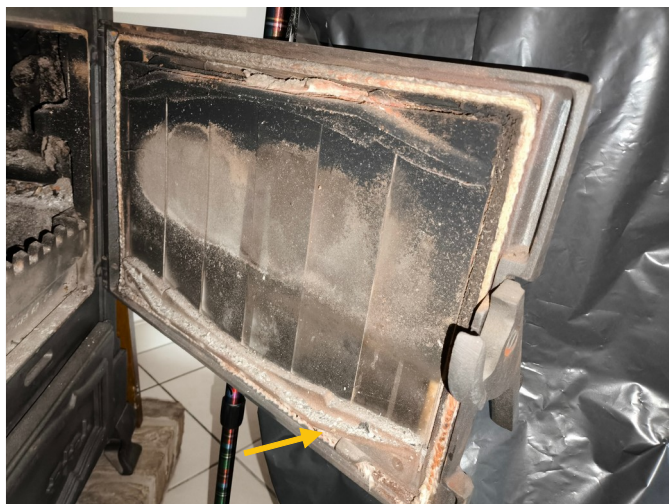
## Fiche 14: Kachelkoord 2 (kamer 1)

Geen asbest

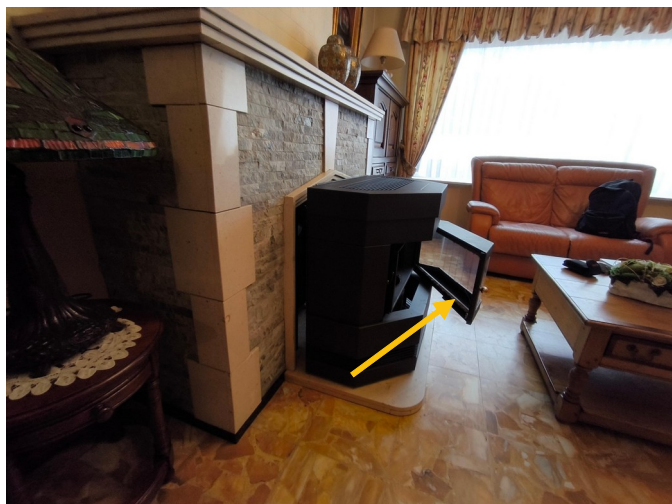
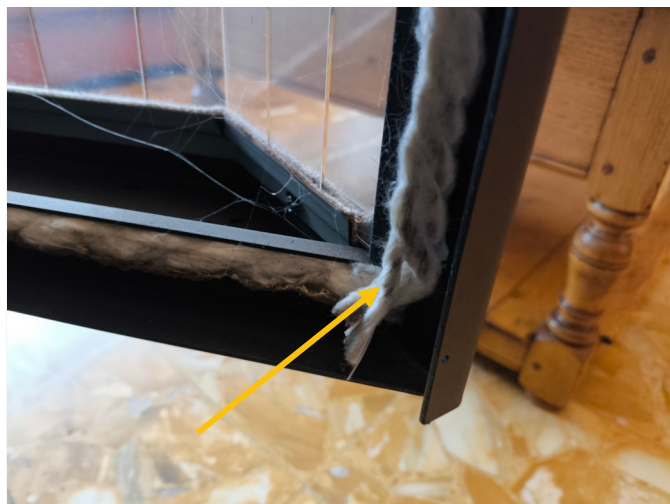
## Fiche 15: Kachelkoord 1 (living)

Geen asbest

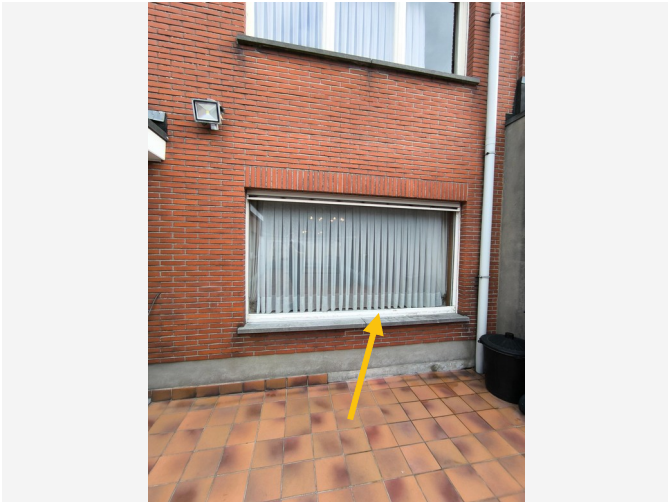
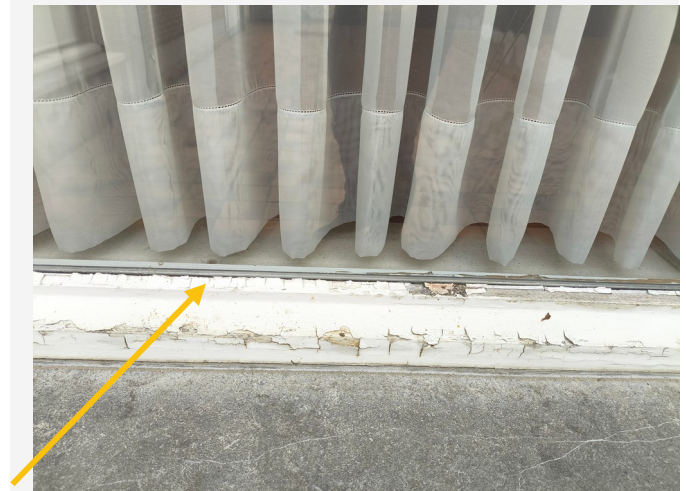
## Fiche 18: Kit 1 kozijn-muur (met staalname) houten raam

Geen asbest

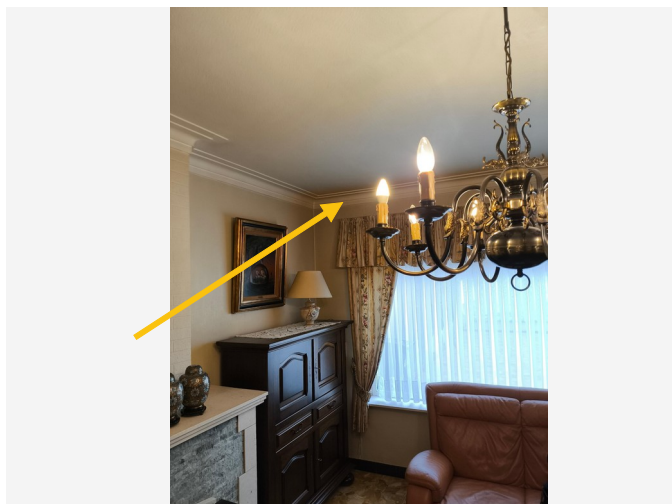
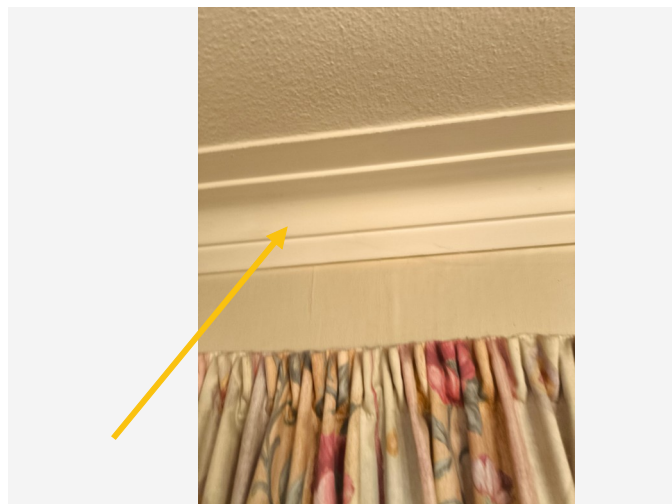
## Fiche 19: Sierlijstpleister.

Geen asbest

| Opmerking | <p>Volgens het inspectieprotocol is een monstername van het pleisterwerk verplicht om dit te identificeren als niet-asbesthoudend.</p> <p>Locatie staalnames: individuele ruimte: living 2x / natte ruimte: NVT/ stookplaats: NVT/ traphal: NVT</p> <p>De vermelde oppervlaktes en volumes betreffen een beredeneerde schatting. Er worden geen rechten verleend aan deze oppervlaktes/volumes. De dikte is een schatting die voorkomt uit de monsterplaatsen en is daarom niet altijd representatief.</p> <p>Er bevinden zich enkele plafonds . Het is niet duidelijk of er pleisterwerk of asbest toepassingen aanwezig zijn achter/op deze valse plafonds, het is aangewezen om bijkomend onderzoek uit te voeren bij werken</p> |

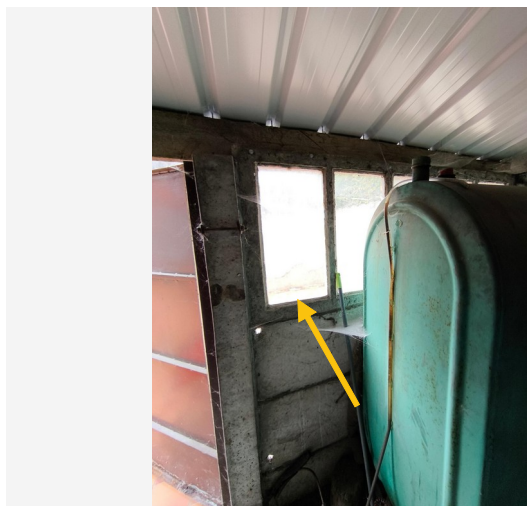
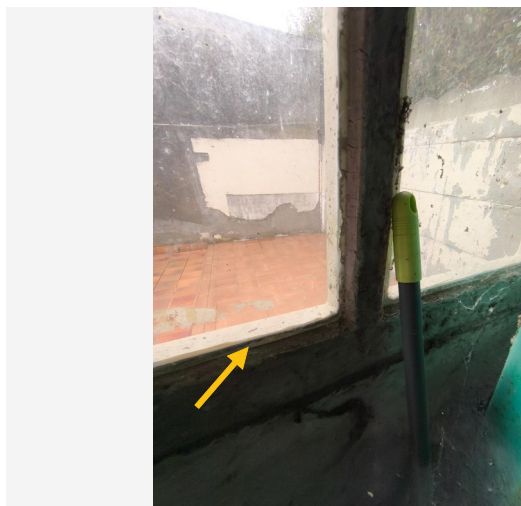
Geen asbest

| Beschrijving | Kit 2 muur-raam (met staalname) |
| Opmerking | Notitie hoeveelheden betreft +/- 1 l. Het gewicht en l. is een beredeneerde schatting. Er worden geen rechten verleend aan deze oppervlaktes. De dikte is een schatting die voorkomt uit de monsterplaatsen en is daarom niet altijd representatief. |

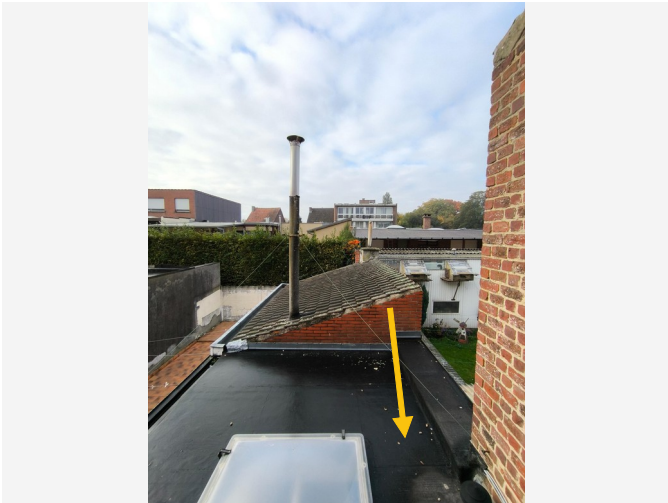
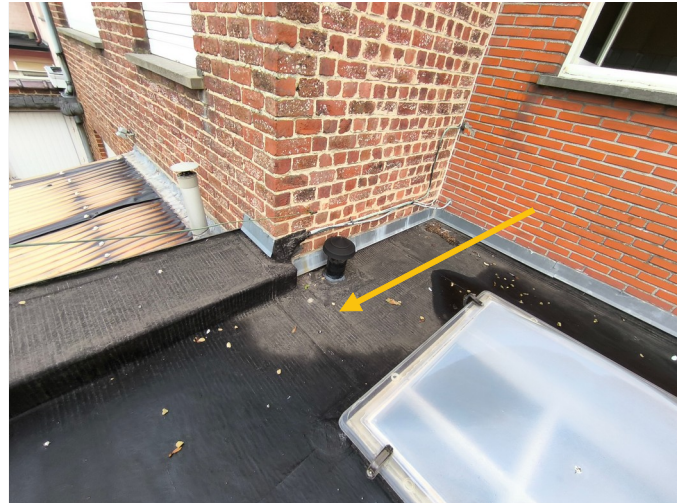
## Fiche 21: Roofing (plat dak)

Geen asbest

| Opmerking | <p>Er werd een staal genomen aan een uitstekend stuk roofing waardoor de waterdichtheid niet in het gedrang komt .</p> <p>Er kan niet uitgesloten worden dat er onderlagen aanwezig zijn ( bij dakwerken extra controle aangewezen)</p> <p>De vermelde oppervlaktes, diktes en volumes betreffen een beredeneerde schatting. Er worden geen rechten verleend aan deze oppervlaktes/diktes/volumes.</p> |

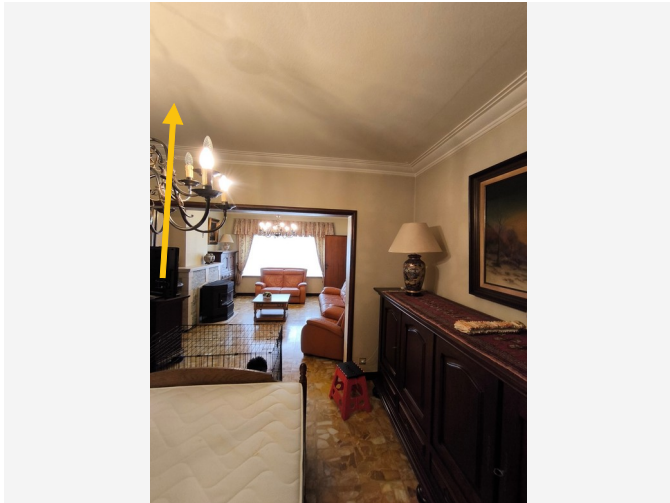
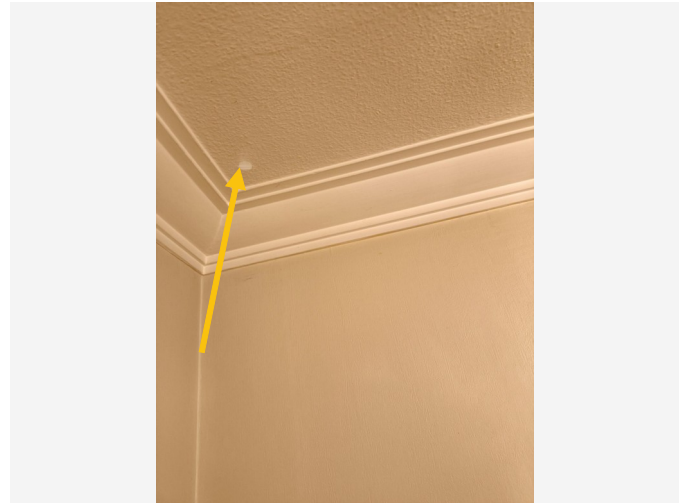
## Fiche 23: Plafondpleister

Geen asbest

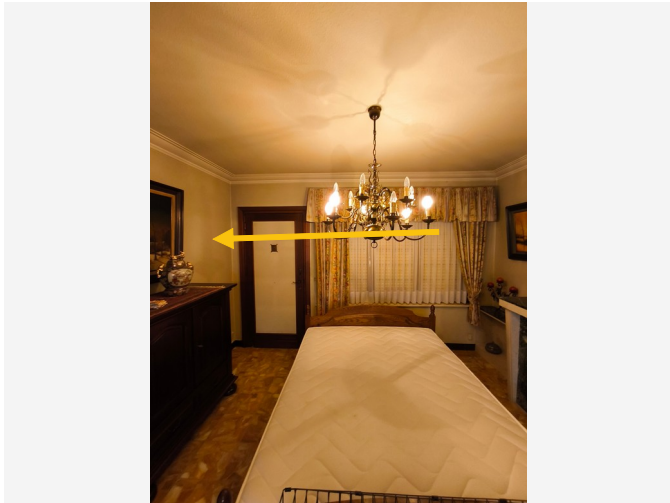
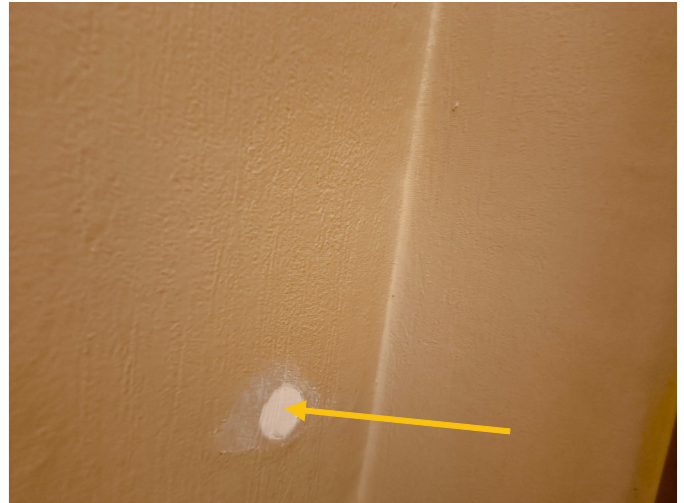
## Fiche 24: Muurpleister

Geen asbest
