# Asbestinventarisatetest

Biezenstraat 24, 9420 Erpe-Mere

Attestnummer : 20251020-000333.000

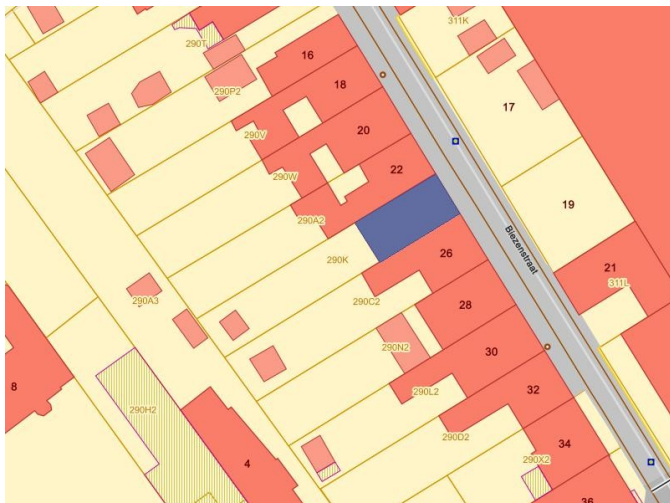
## Zone 1: Woning

Tijdens de inspectie vastgesteld:

**1 Asbestmateriaal**

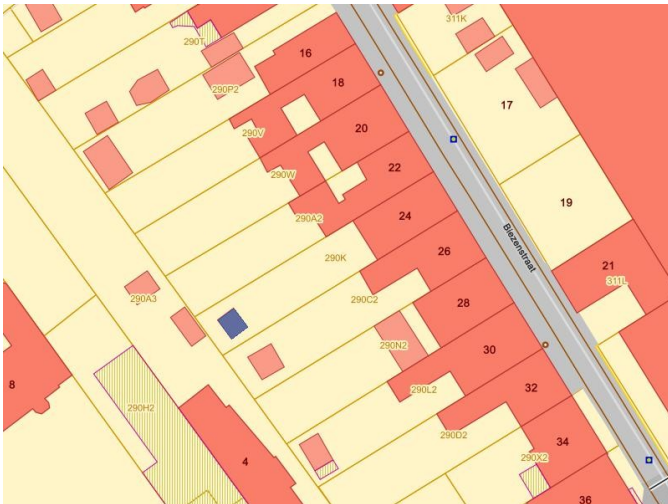
## Zone 2: Tuinhuis

Tijdens de inspectie vastgesteld:

- 0 Asbestmaterialen
- 0 Beperkingen
- 0 Uitsluitingen
- 0 Roerende goederen
- 0 Puin, steenslag, (water)bodem
- 0 Adviezen
- 0 Geen asbest
