# Asbestinventarisatetest

Dorp 42/13, 9450 Haaltert

Attestnummer : 20251008-000254.000

Uitgegeven op : 08.10.2025

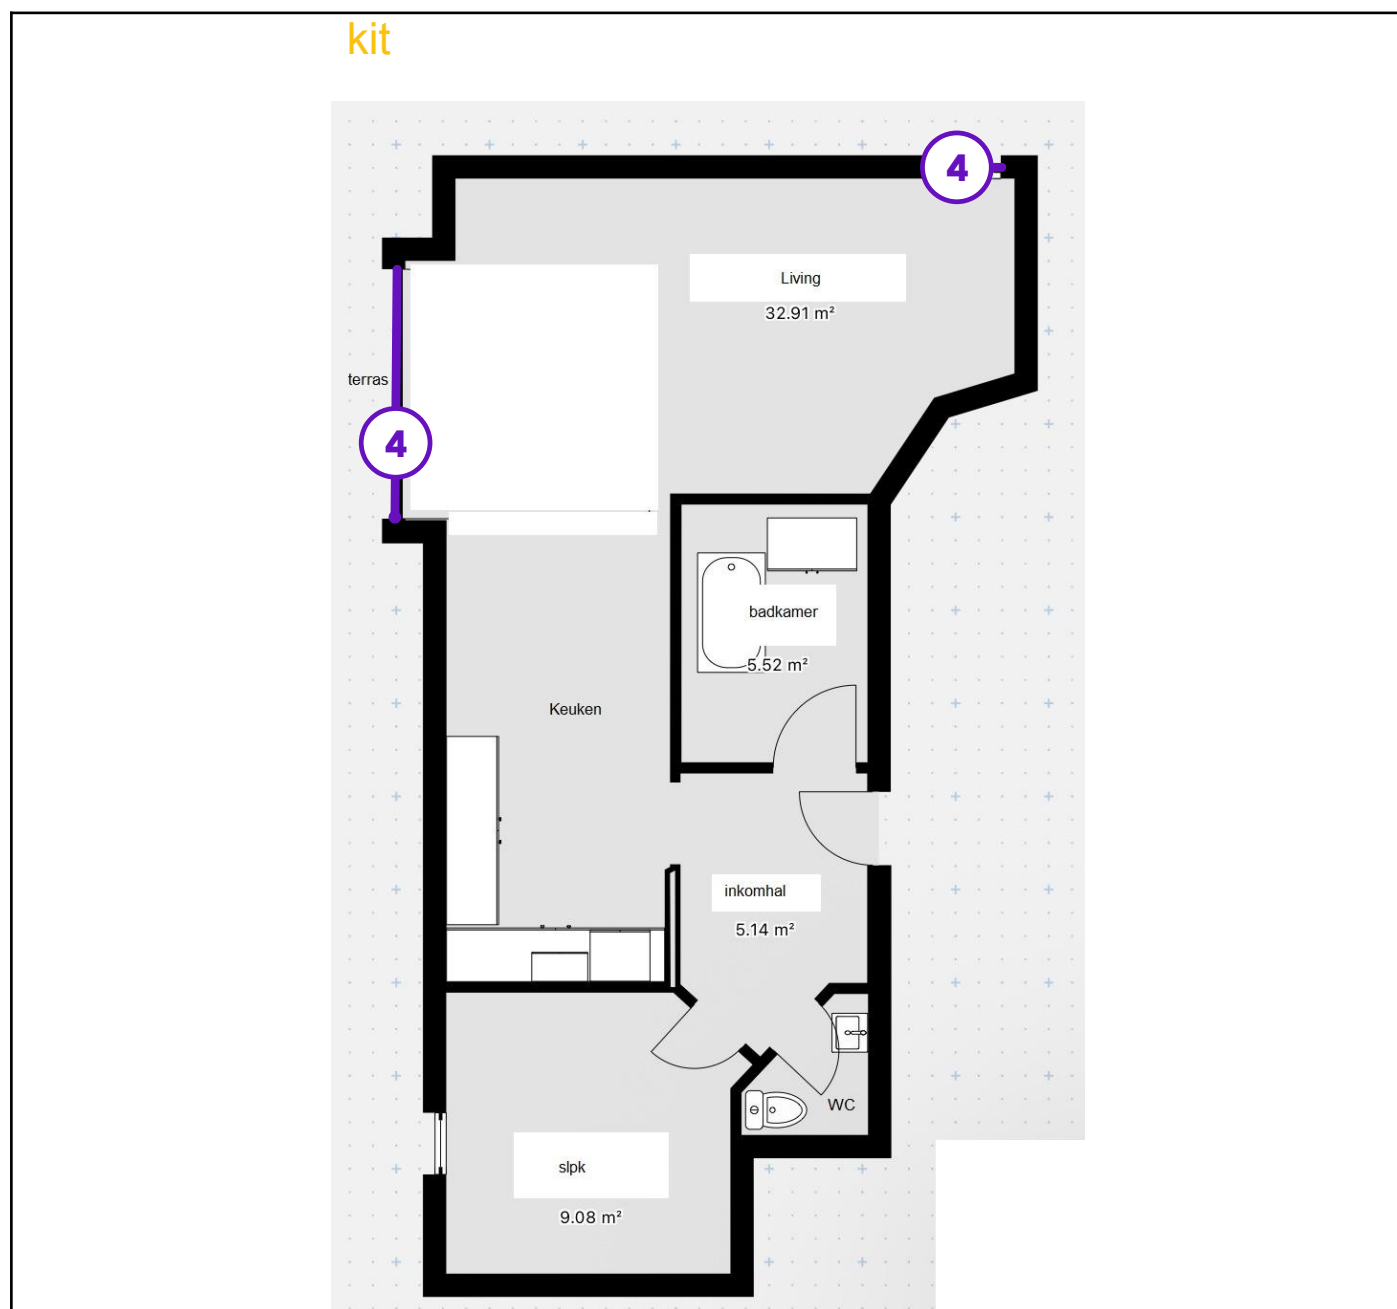
## Plan 1.2: Schets appartement

| Beschrijving | Type | Actie |
|---|---|---|
| 4. Kit ramen en deuren buitenschil | Advies | - |

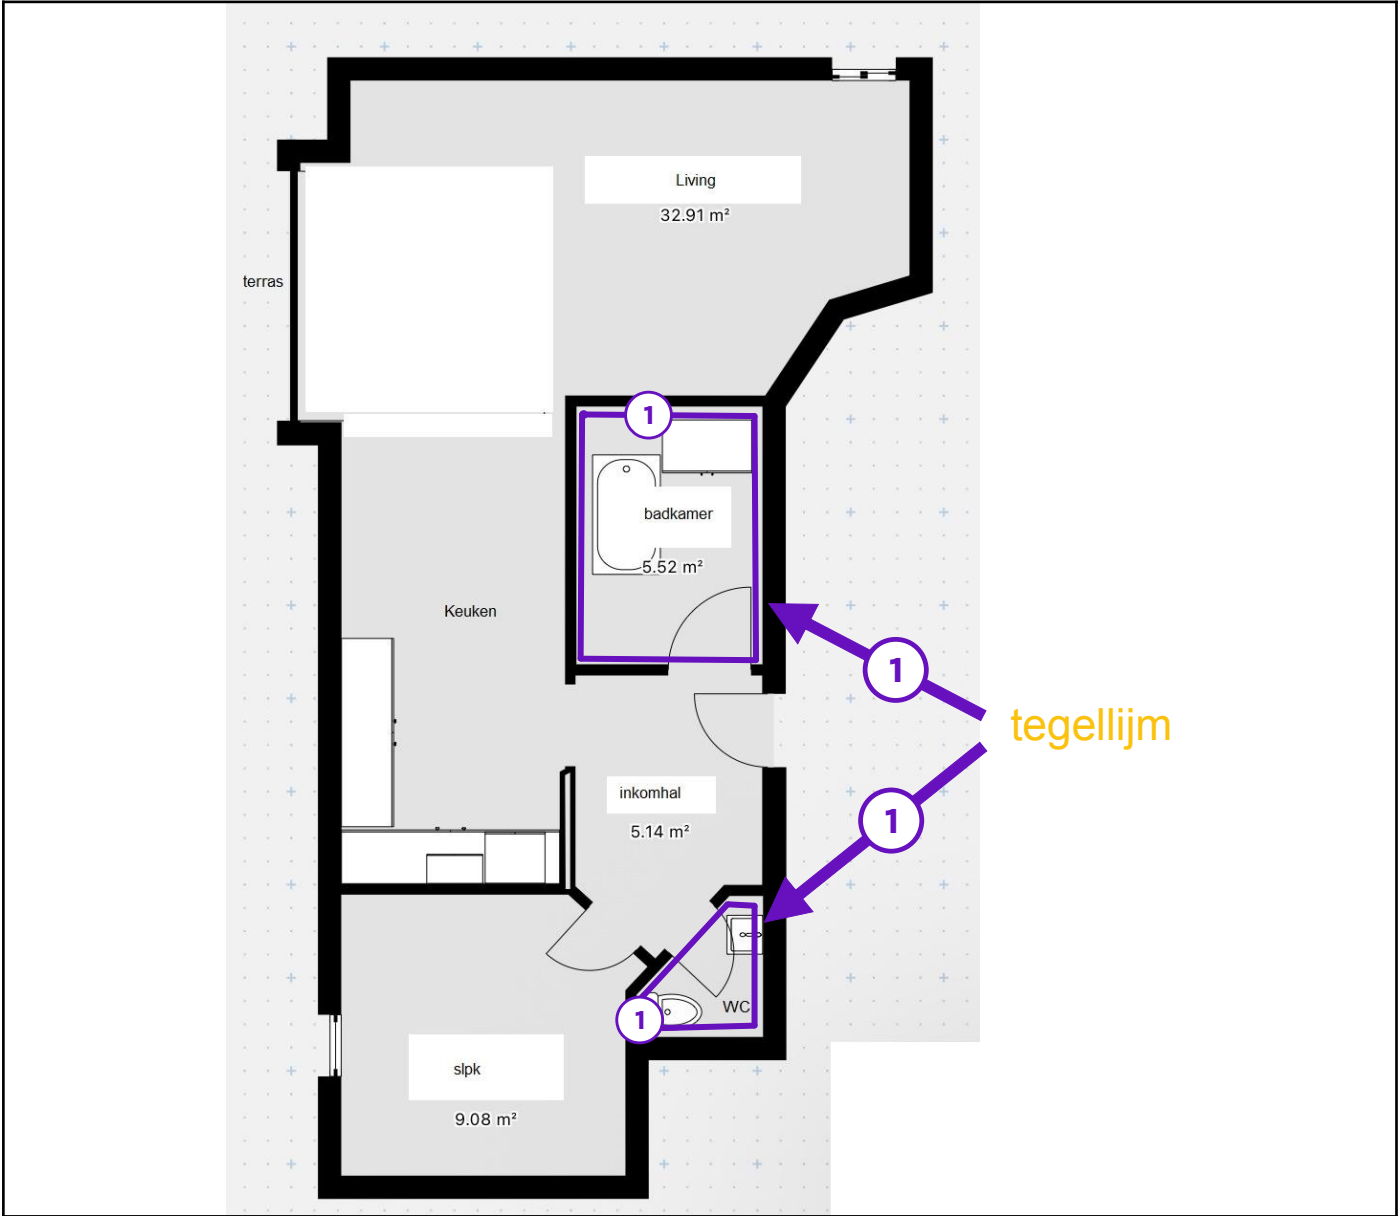
# Plan 1.3: Schets appartement

| Beschrijving | Type | Actie |
|---|---|---|
| 1. Tegellijm niet zichtbaar | Advies | - |

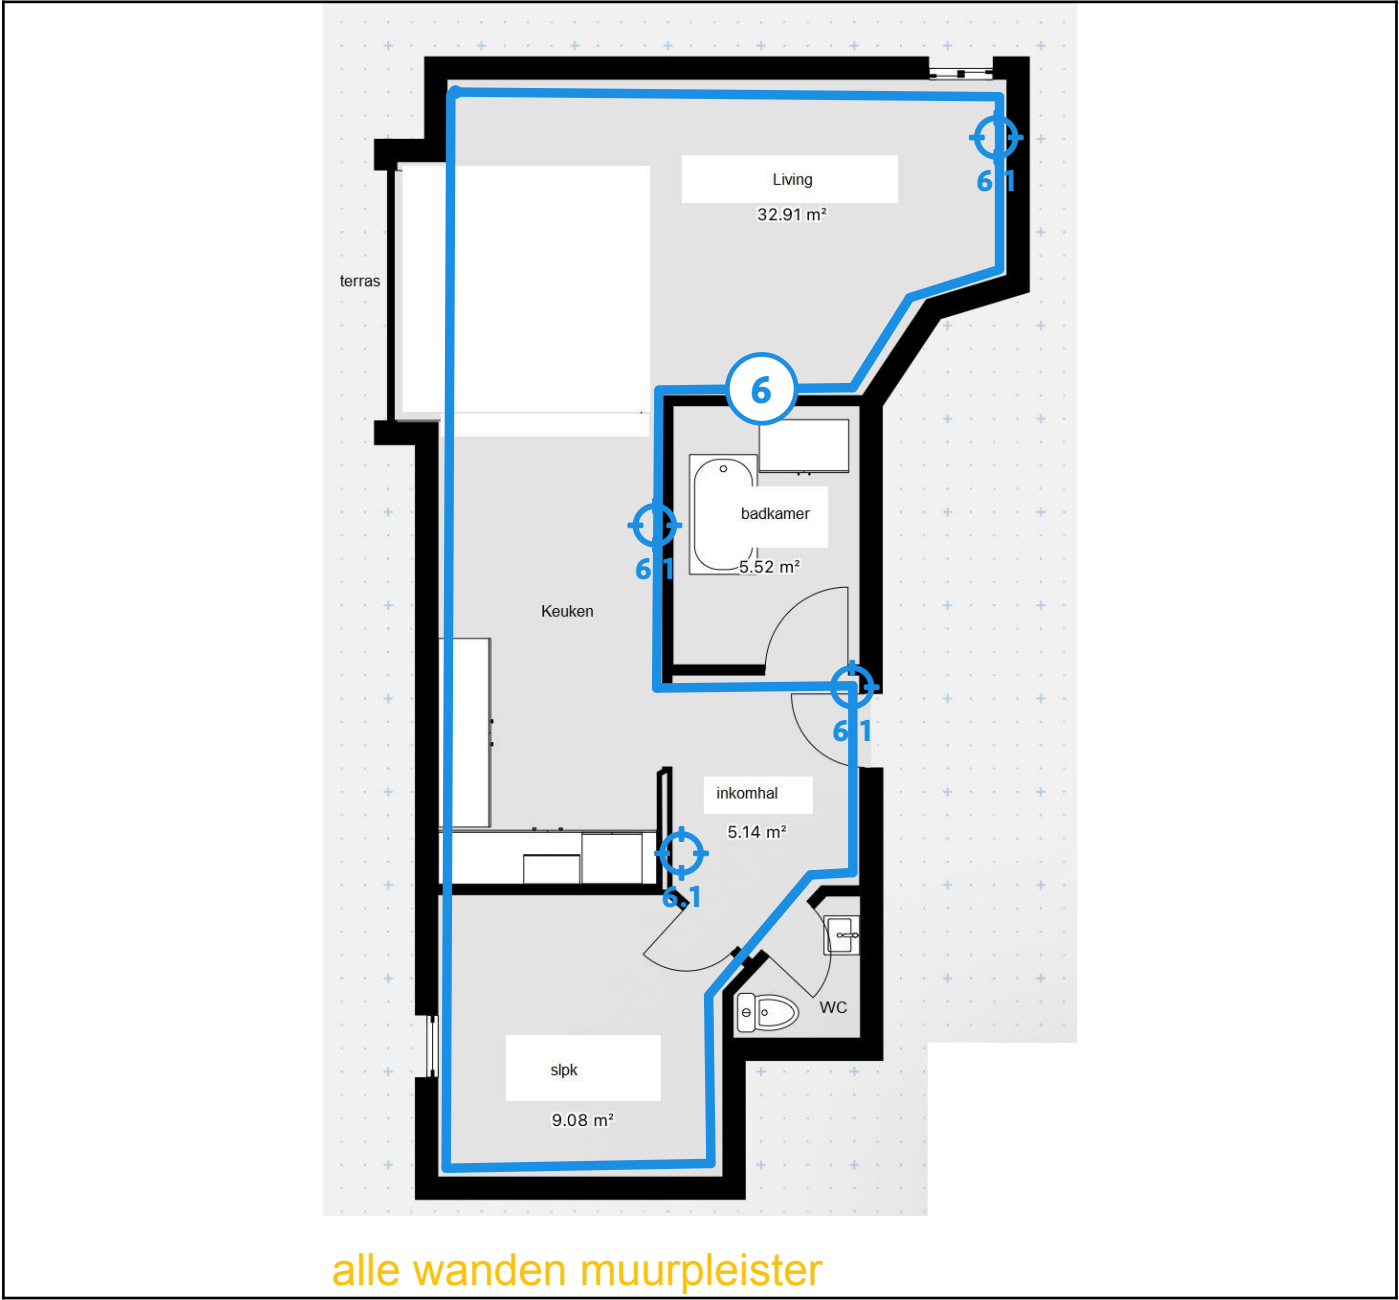
# Plan 1.4: Schets appartement

| Beschrijving | Type | Actie |
|---|---|---|
| 6.1 Code: 001 | Mengmonster | - |

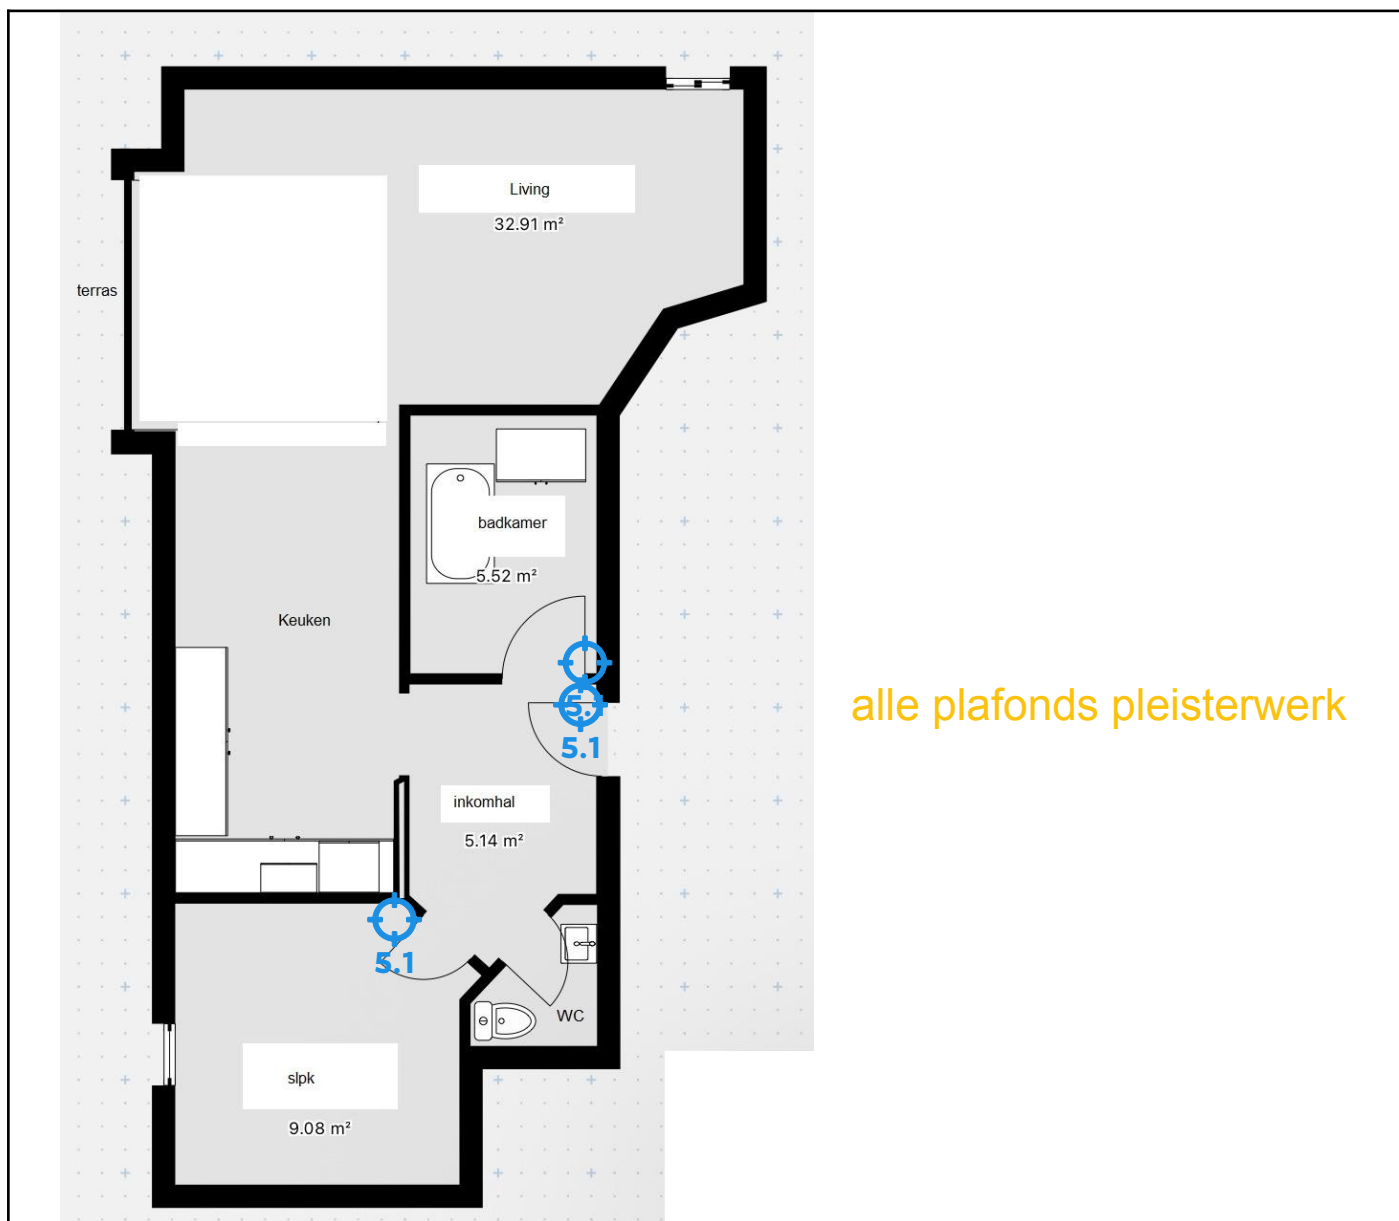
## Plan 1.5: Schets appartement

| Beschrijving | Type | Actie |
|---|---|---|
| 5.1 Code: 002 | Mengmonster | - |
