# Asbestinventarisatetest

Kerkstraat 27, 9406 Ninove

Attestnummer : 20251022-000506.000

**Niet-asbestveilig**

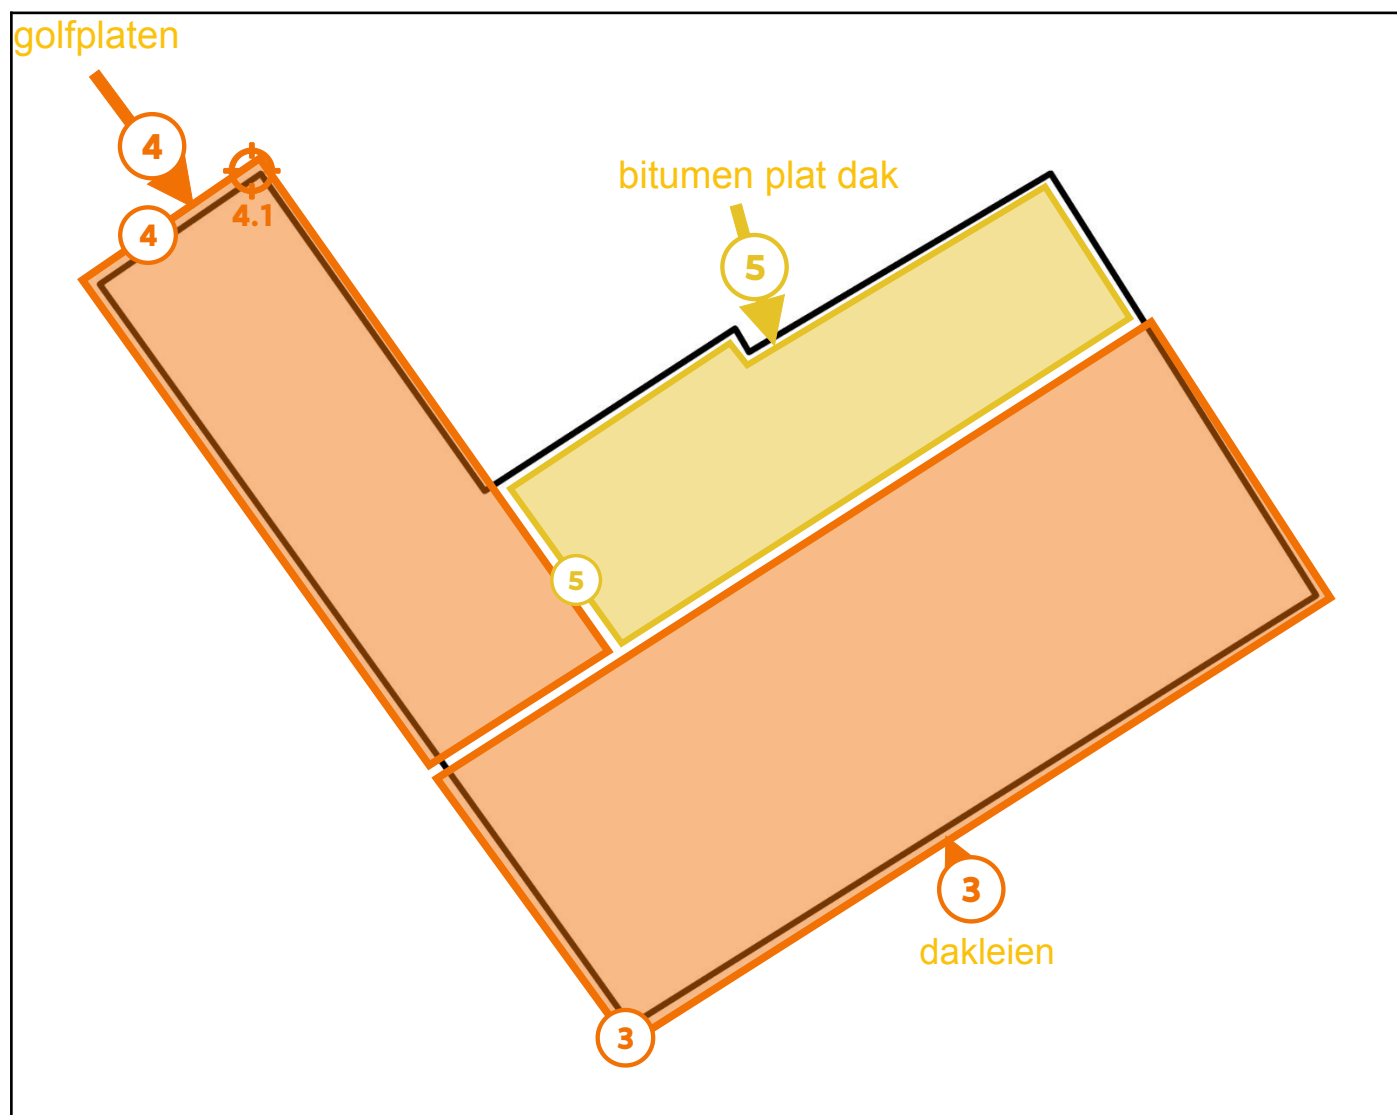
## Plan 1.4: Woning plan

| Beschrijving | Type | Actie |
|---|---|---|
| 5. Roofing (zonder staalname: kans lekkage) | Asbestmateriaal | Zorgvuldig beheren |

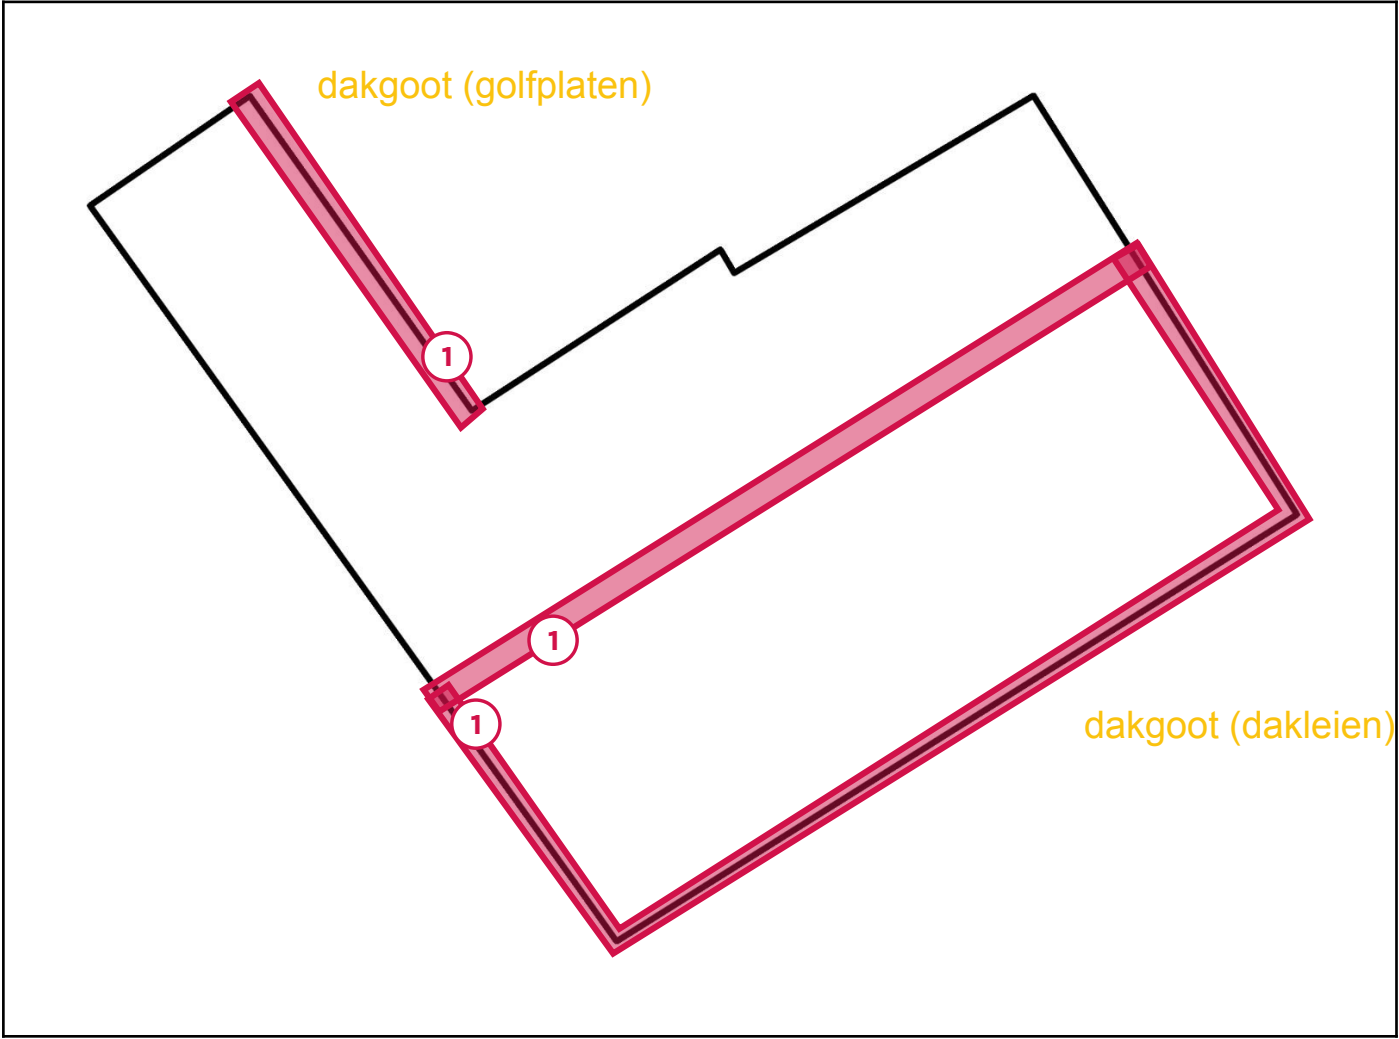
# Plan 1.10: Woning plan

| Beschrijving | Type | Actie |
|---|---|---|
| 1. Slib/sediment dakgoot | Asbestmateriaal | Dringend verwijderen |

Voor verwijdering het slib extra bevochtigen of fixeren om stof te voorkomen , niet breken om stof te beperken .

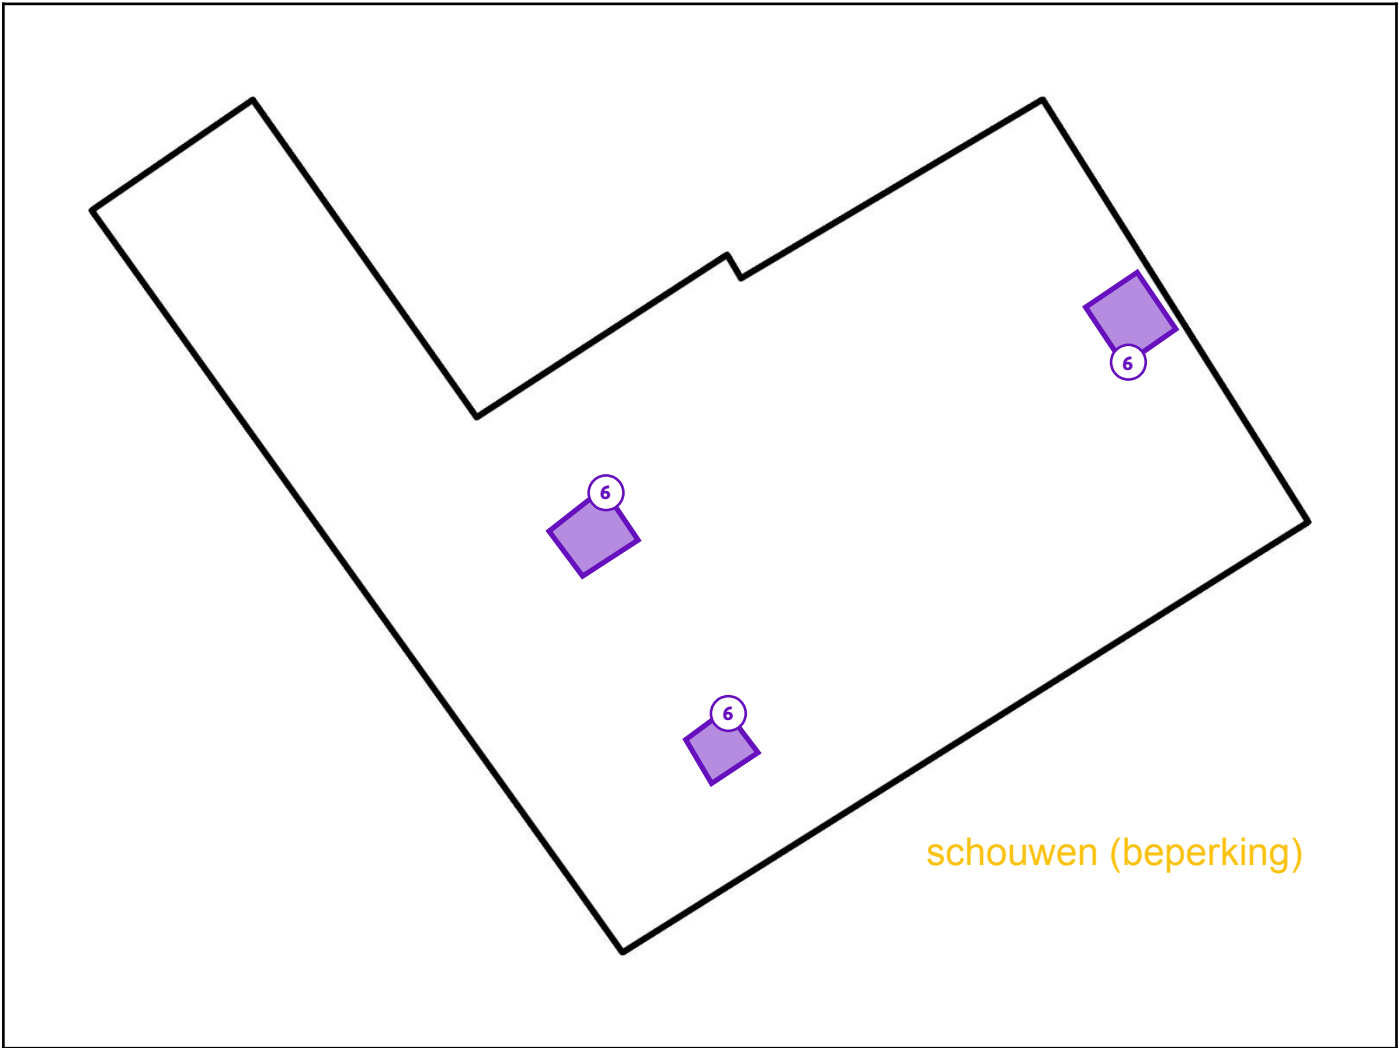
# Plan 1.16: Woning plan

| Beschrijving | Type | Actie |
|---|---|---|
| 6. Schouw op het dak | Beperking | - |

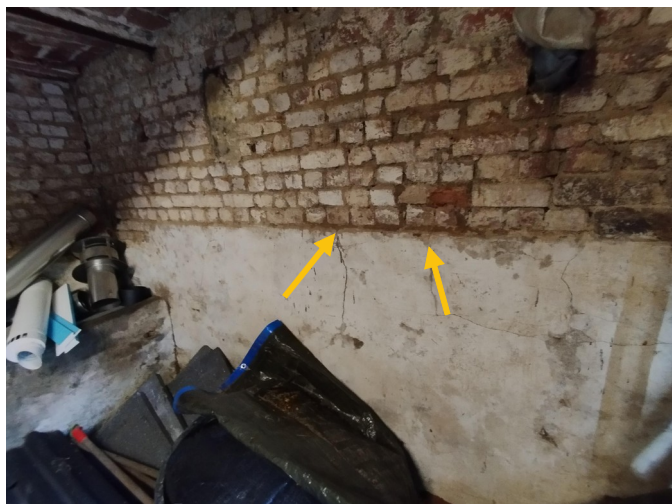
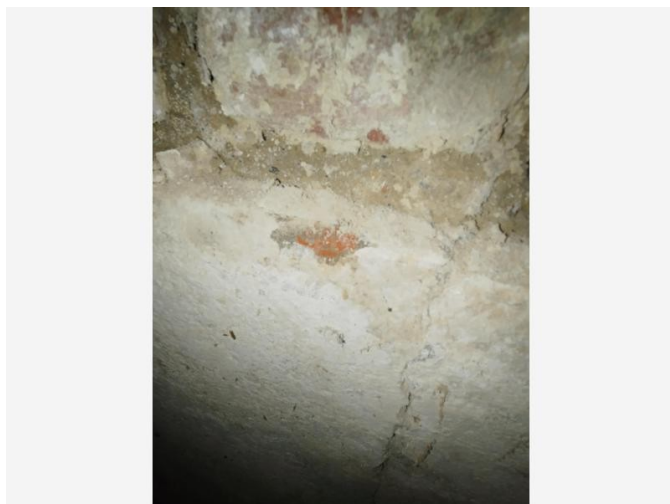
| Opmerking | <p>Betreft: +/- 50m<sup>2</sup>.</p> <p>In het inspectieprotocol is een monstername van crepi verplicht om dit te identificeren als niet-asbesthoudend.</p> <p>De vermelde oppervlaktes, diktes, gewichten en volumes betreffen een berekende schatting. Er worden geen rechten verleend aan deze oppervlaktes/diktes/volumes.</p> |
