# Asbestinventarisatattest

Veldstraat 150, 9470 Denderleeuw

Attestnummer : 20251031-000587.000

**Niet-asbestveilig**

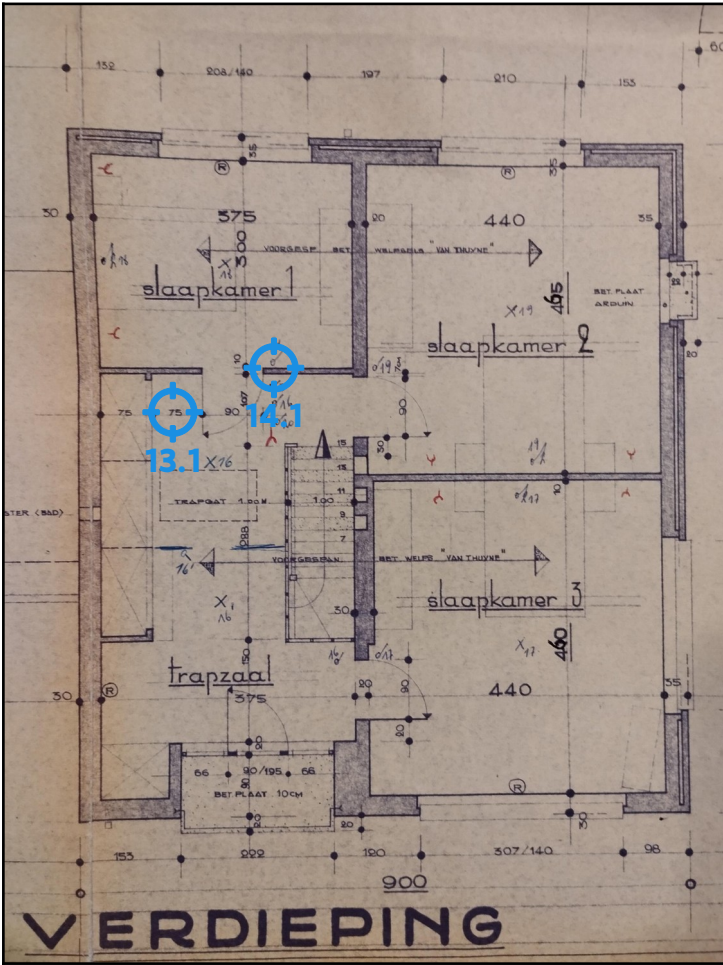
# Plan 1.2: 1e verdieping

vinylvloer over hele verdieping  
alle muren zijn bepleisterd  
alle plafonds zijn bepleisterd
