# Asbestinventarisatetest

Poel 28, 9450 Haaltert

Attestnummer : 20251027-000303.000

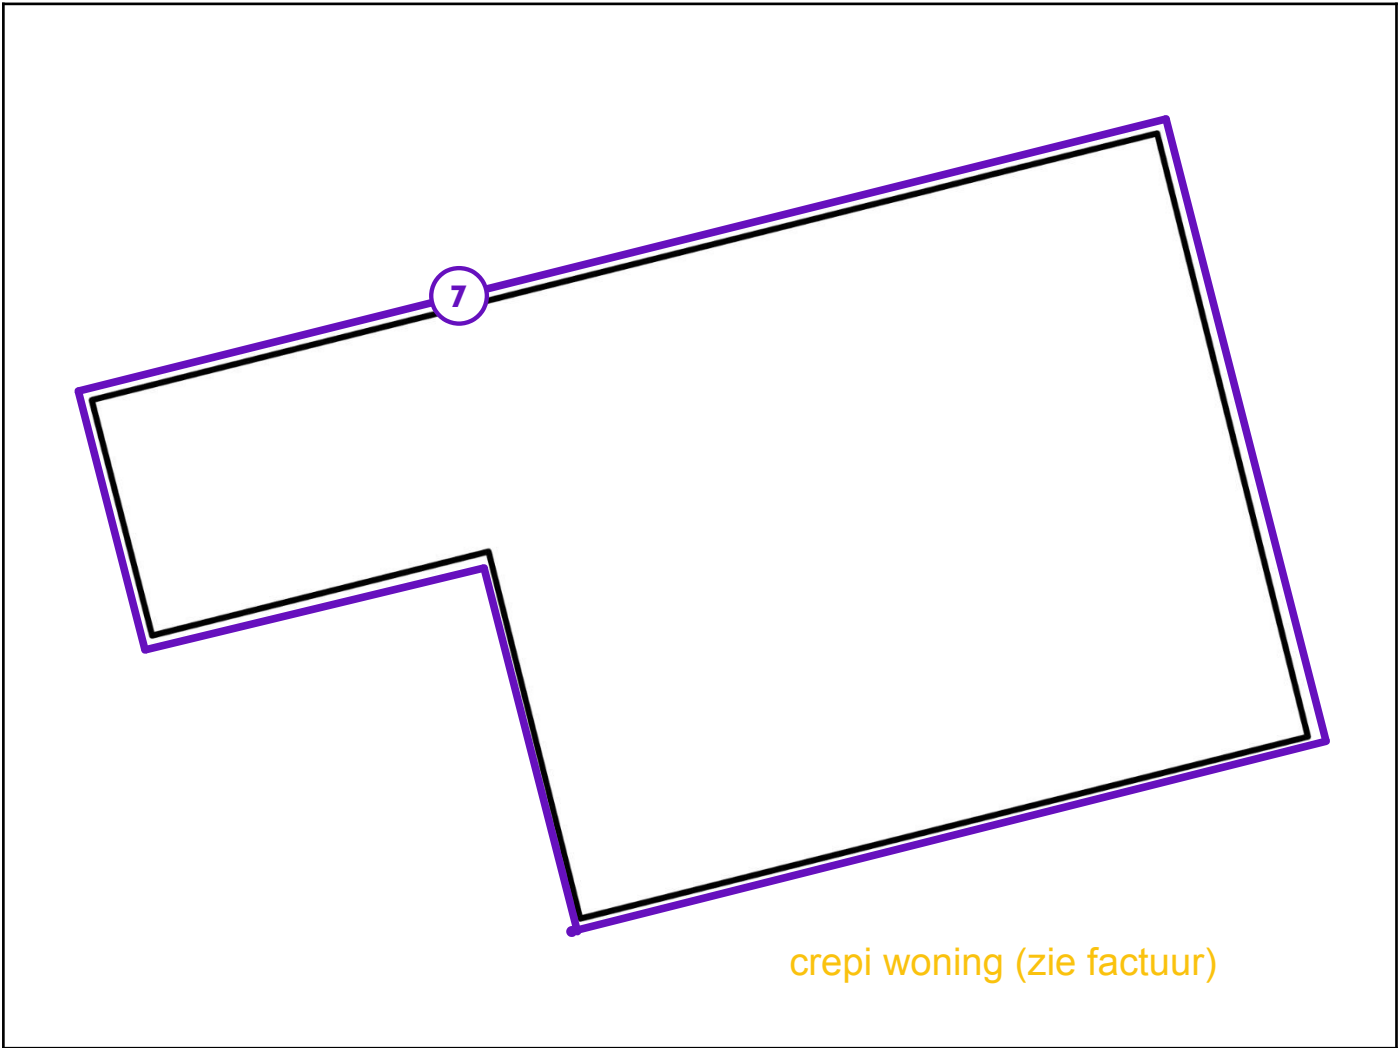
# Plan 1.1: Woning plan

| Beschrijving | Type | Actie |
|---|---|---|
| 7. Crepi buitentoepassing (woning) | Advies | - |

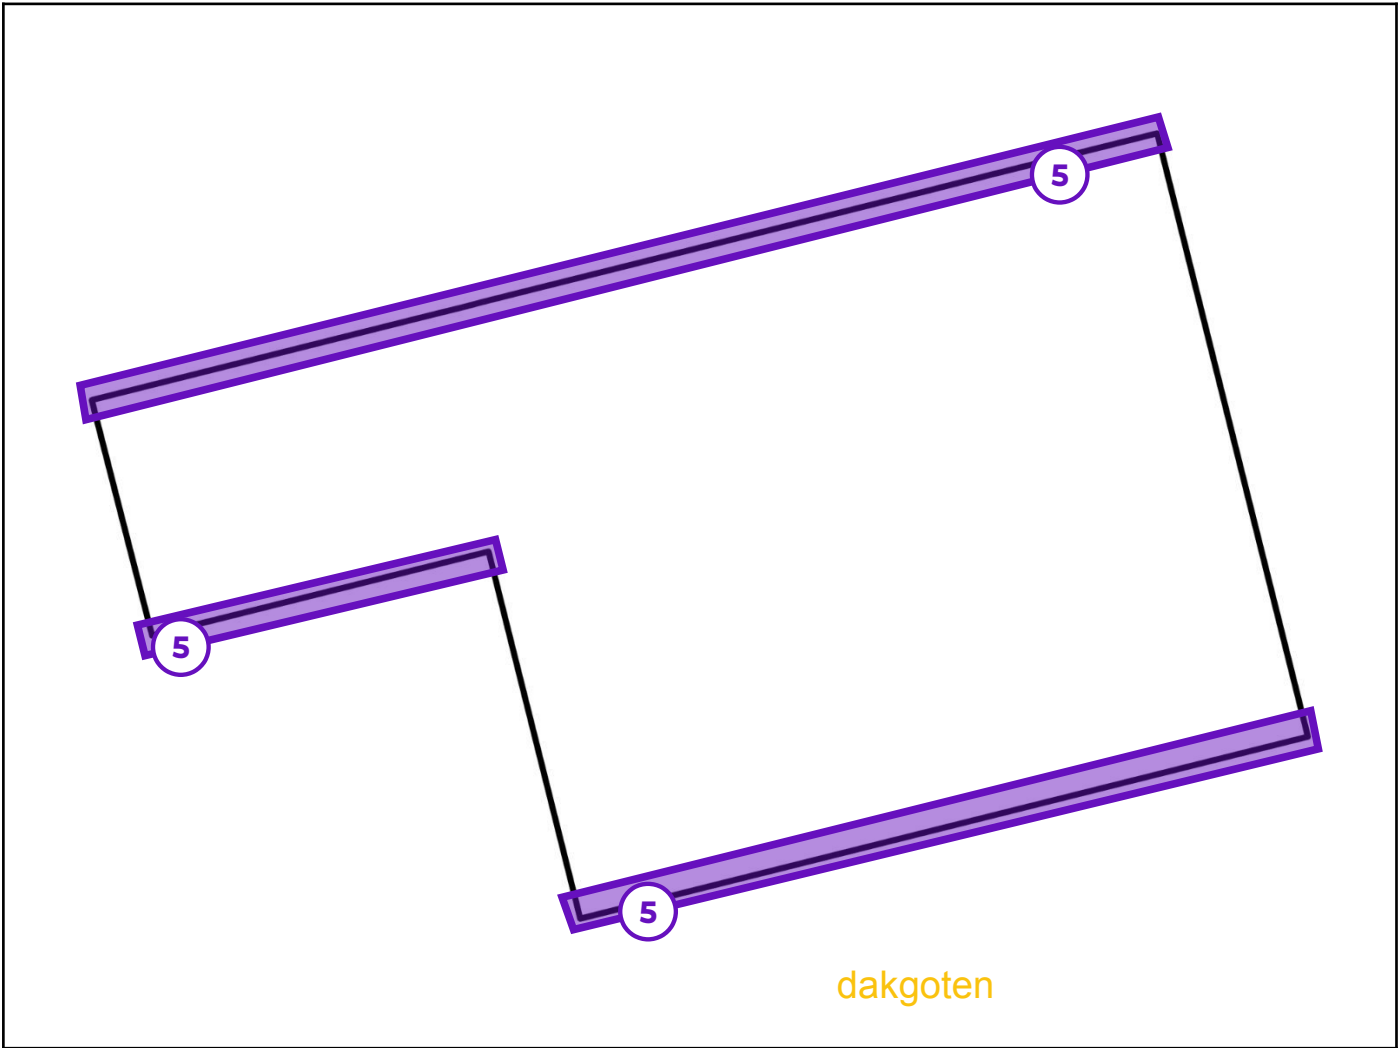
# Plan 1.2: Woning plan

| Beschrijving | Type | Actie |
|---|---|---|
| 5. Dakgoot bevat niet asbestverdachte laag | Advies | - |

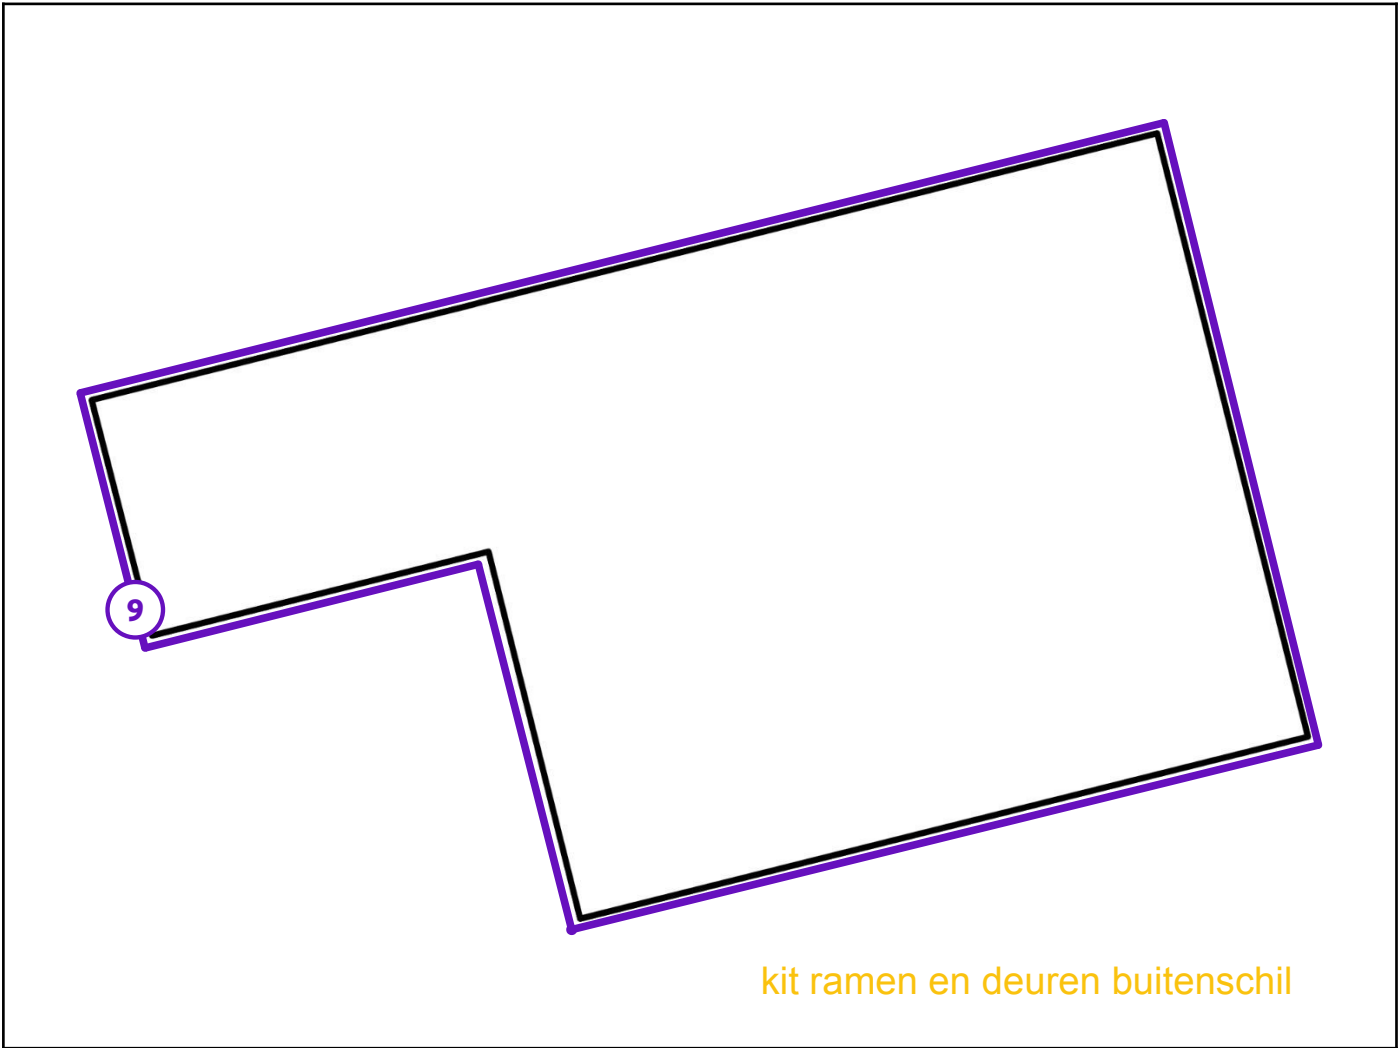
# Plan 1.3: Woning plan

| Beschrijving | Type | Actie |
|---|---|---|
| 9. Kit ramen en deuren buitenschil | Advies | - |

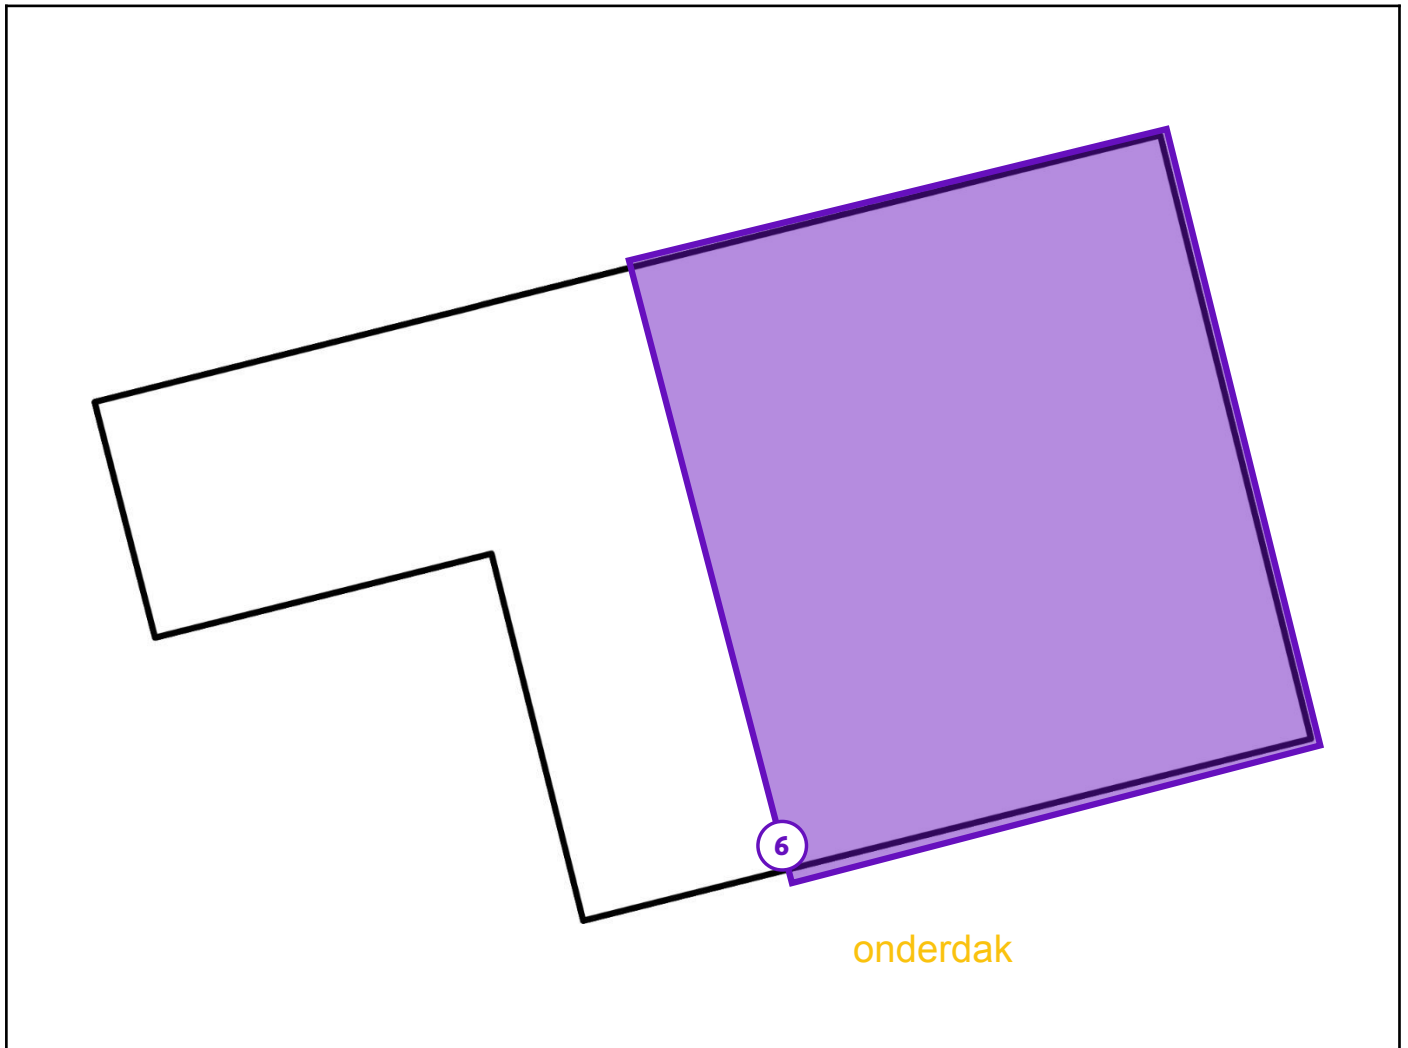
## Plan 1.4: Woning plan

| Beschrijving | Type | Actie |
|---|---|---|
| 6. Onderdak niet verdacht | Advies | - |

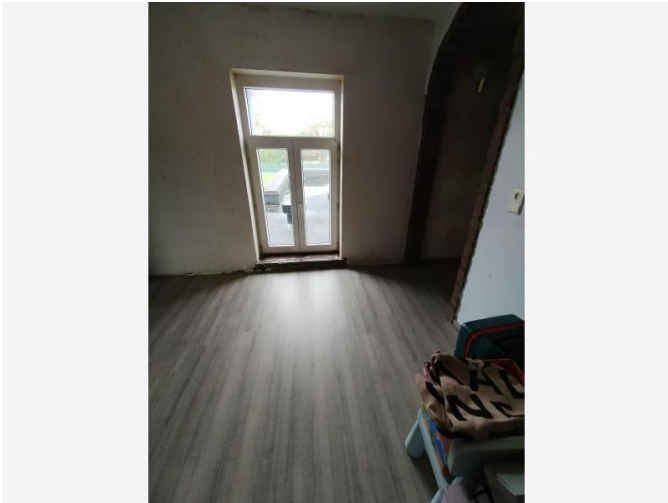
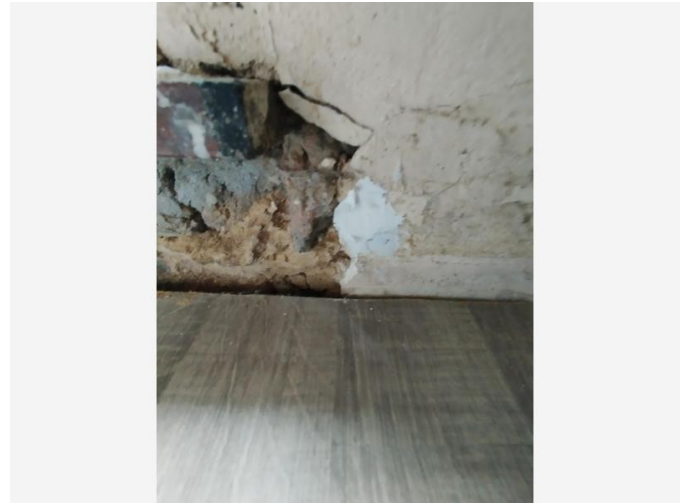
## Fiche 10: Muurpleister

Geen asbest

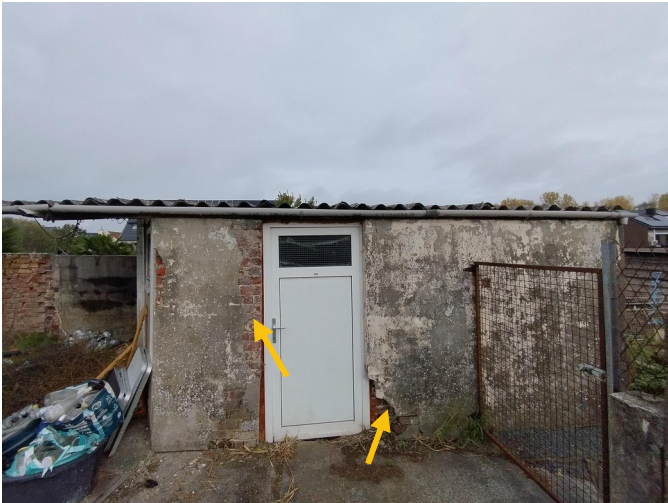
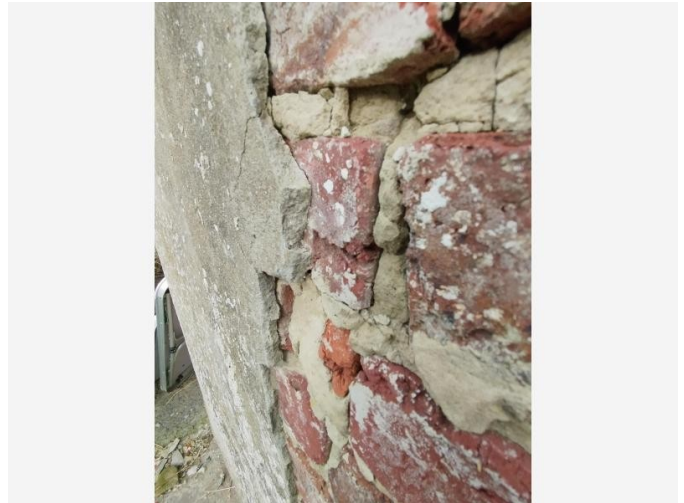
## Fiche 11: Crepi buitentoepassing (garage)

Geen asbest

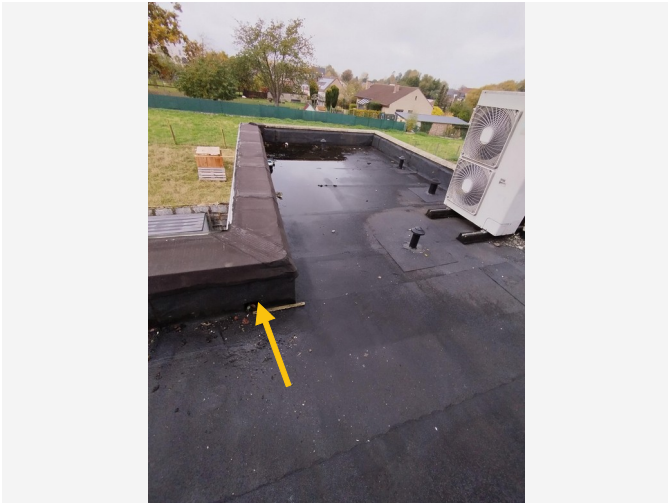
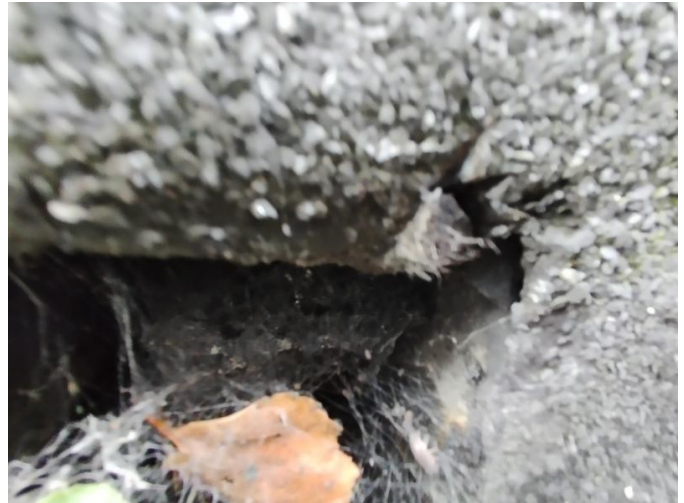
## Fiche 12: Roofing plat dak

Geen asbest
