# Asbestinventarisatetest

Hoogveld 19, 9300 Aalst

Attestnummer : 20251119-000365.000

Uitgegeven op : 19.11.2025

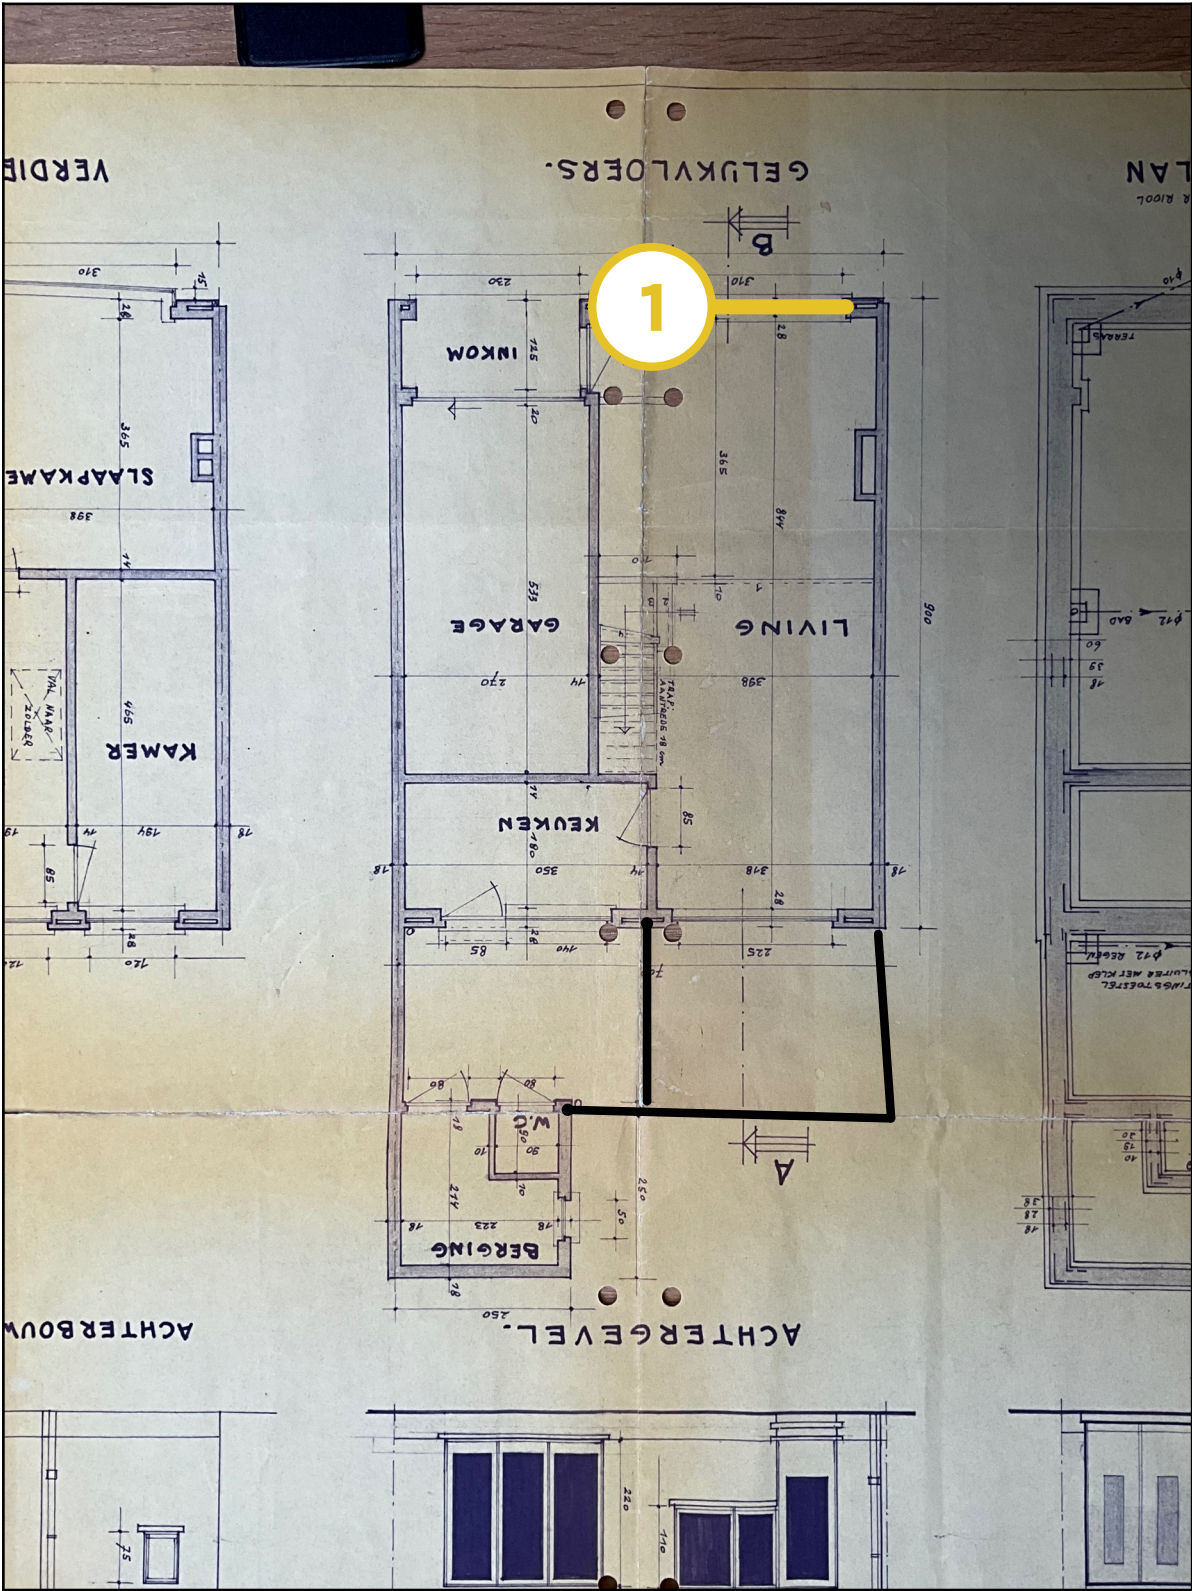
Plan 1.7: Glv

| 1. Venstertablet/deurdorpel binnen (massal) | Asbestmateriaal | Zorgvuldig beheren |

- Eenvoudige handelingen: mag via doe-het-zelf of door werknemer(s) met opleidingsattest eenvoudige handelingen  
EH via doe-het zelf : De dorpels of tabletten kunnen voorzichtig losgebeiteld worden, zonder de toepassing zelf te breken , extra bevochtigen om stof te voorkomen Standaard dragen van de nodige wegwerp beschermingsmiddelen FFP 3 masker , handschoenen en tyvec CAT III type 5-6 , afwasbaar schoeisel Verpakken in dubbel plastic folie , sluit luchtdicht af en afvoeren naar het containerpark als hechtgebonden asbestafval. Voor hechtgebonden toepassingen: Bij verwijdering door doe-het-zelf moet men dit afval dubbel en luchtdicht verpakt aandienen bij het gemeentelijk recyclagepark. Men raadpleegt best op voorhand de voorwaarden van het recyclagepark. Zie ook link Zie <https://ovam.vlaanderen.be/wie-mag-wat-verwijderen> <https://ovam.vlaanderen.be/voorzorgsmaatregelen-bij-asbestverwijdering> <https://ovam.vlaanderen.be/asbestafval-afvoeren> Zie ook wetgevend kader (website van de OVAM en CODEX boek VI titel 3). <http://werk.belgie.be/sites/default/files/content/documents/Welzijn%20op%20het>

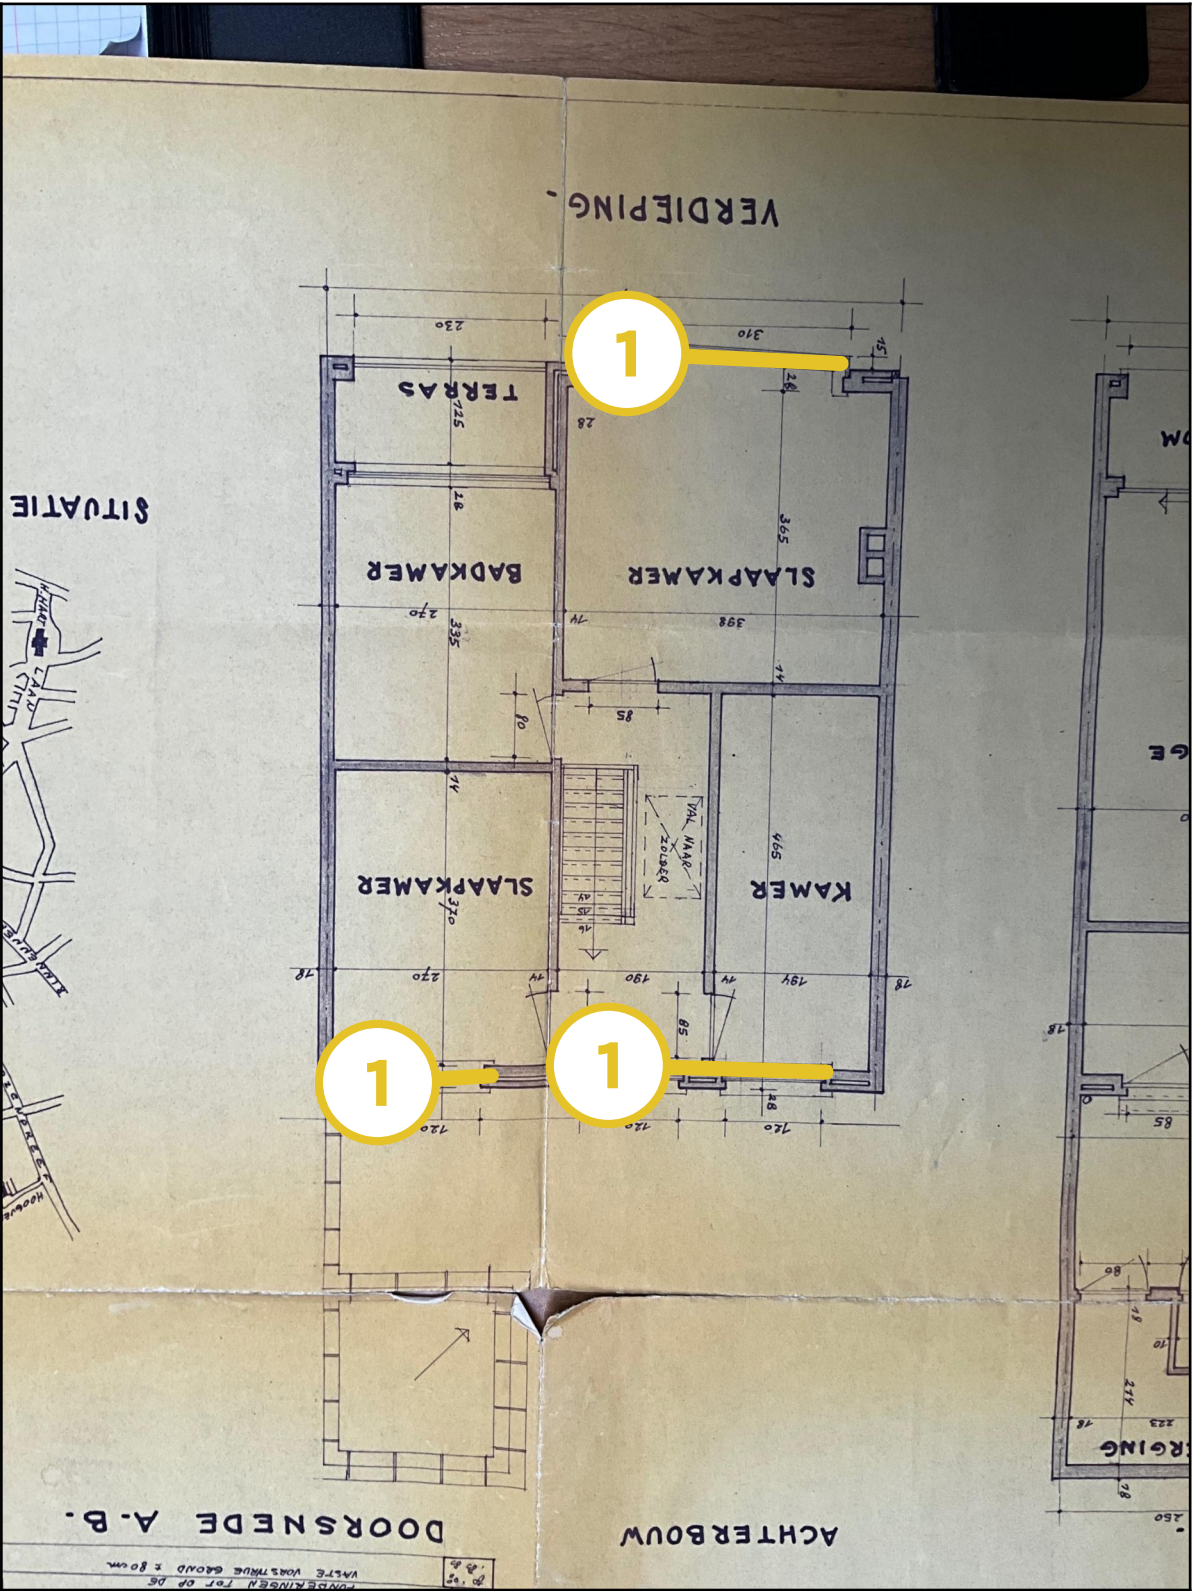
Plan 1.8: Vd1

| 1. Venstertablet/deurdorpel binnen (massal) | Asbestmateriaal | Zorgvuldig beheren |
