# Asbestinventarisat attest

Linhoutstraat 63, 1770 Liedekerke

Attestnummer : 20250507-000217.000

Uitgegeven op : 07.05.2025

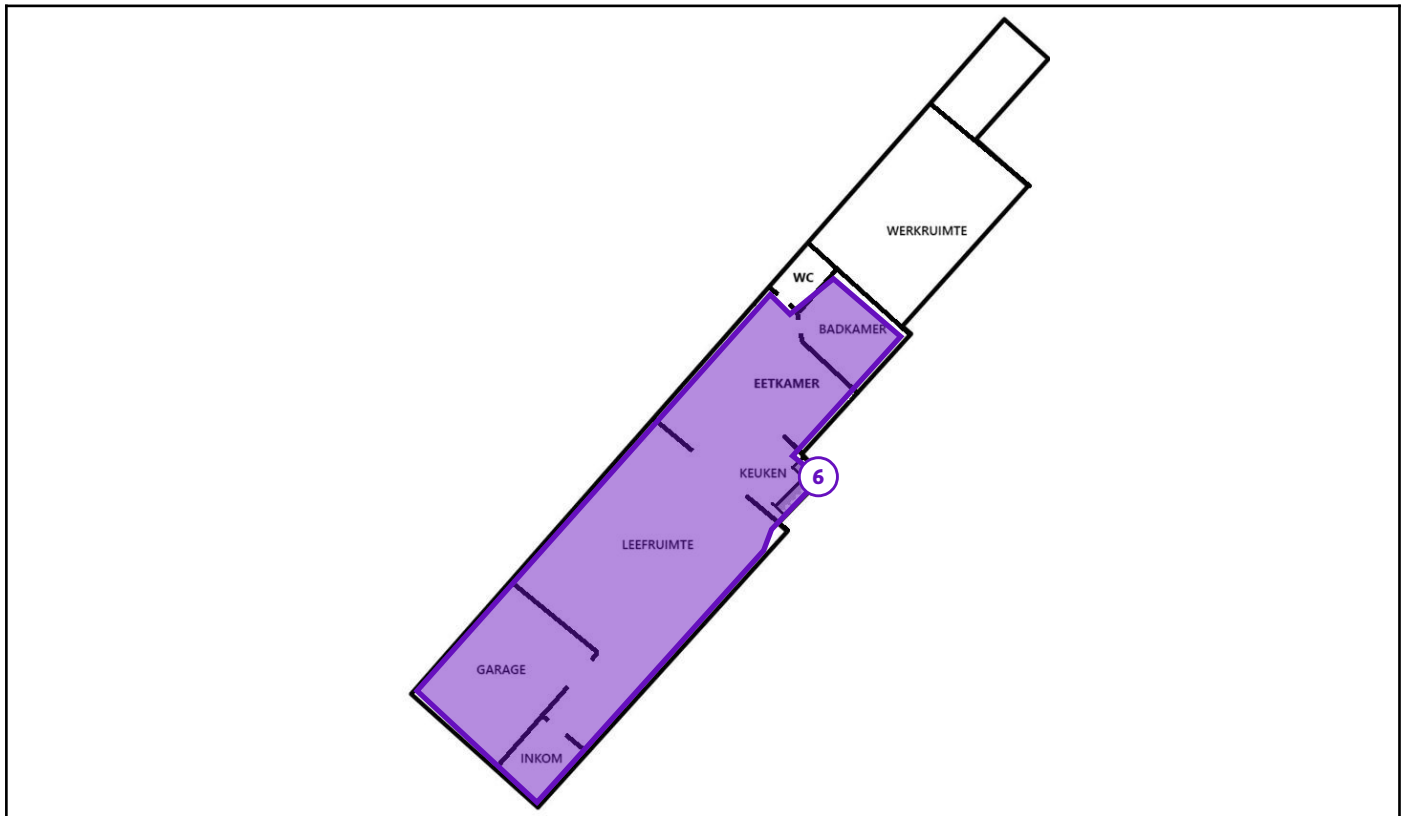
## Plan 1.2: Linthoutstraat 63 - Gelijksvloer

| Beschrijving | Type | Actie |
|---|---|---|
| 6. Plafonds uit niet asbestverdacht materiaal | Advies | - |

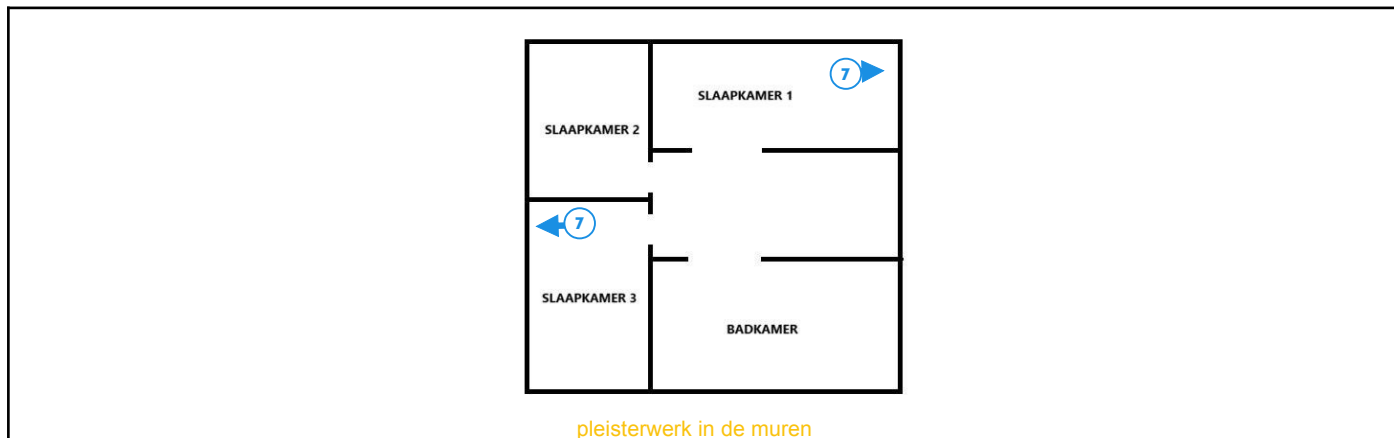
## Plan 1.3: Linthoutstraat 63 - Verdieping 1

| Beschrijving | Type | Actie |
|---|---|---|
| 7. Pleisterwerk muren | Geen asbest | - |

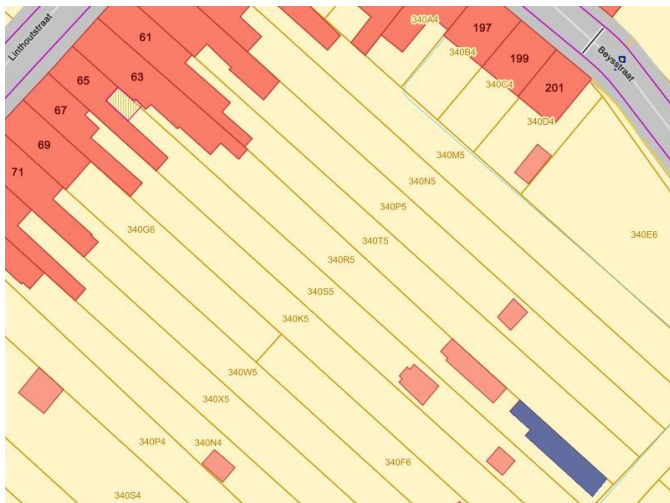
## Zone 3: Bijgebouw

- 1 **Asbestmateriaal**
- 0 Beperkingen
- 0 Uitsluitingen
- 0 Roerende goederen
- 0 Puin, steenslag, (water)bodem
- 0 Adviezen
- 0 Geen asbest

| Beschrijving | Type | Actie |
|---|---|---|
| 2. Golfplaten - Wand - Tuinhuis | Asbestmateriaal | Verwijderen |

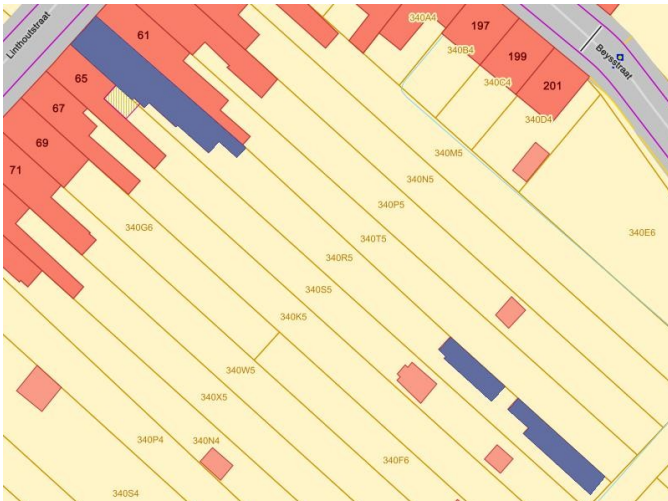
## Zone 4: Overig gebied

- 1 Asbestmateriaal**
- 0 Beperkingen
- 0 Roerende goederen
- 0 Puin, steenslag, (water)bodem
- 0 Adviezen
- 0 Geen asbest
