# Asbestinventarisatetest

Lippenslaan 373/32, 8300 Knokke-Heist

Attestnummer : 20251209-000398.001

# Zone 1: Hoofdgebouw

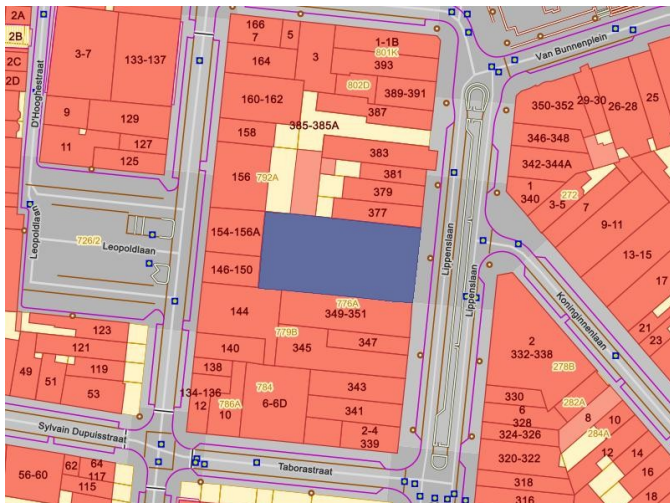
Tijdens de inspectie vastgesteld:

- 0 Asbestmaterialen
- 0 Beperkingen
- 0 Uitsluitingen
- 0 Roerende goederen
- 0 Puin, steenslag, (water)bodem
- 2 Adviezen
- 4 Geen asbest
