# Asbestinventarisatetest

Hoogstraat 82A/12, 9472 Denderleeuw

Attestnummer : **20251218-000501.000**

Uitgegeven op : **18.12.2025**

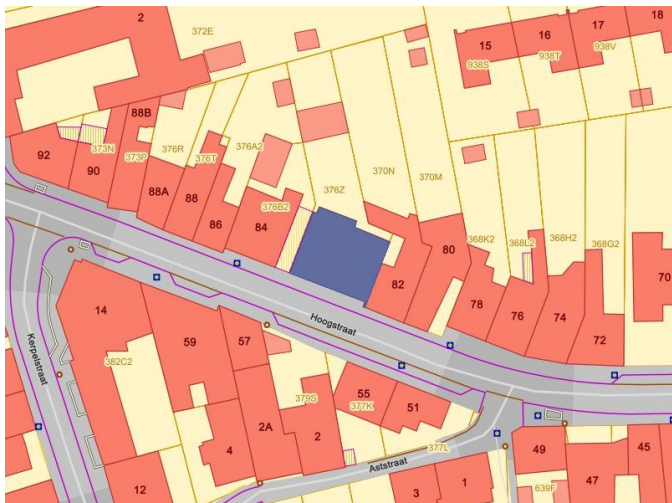
## Zone 1: Hoofdgebouw

Tijdens de inspectie vastgesteld:

- 0 Asbestmaterialen
- 0 Beperkingen
- 0 Uitsluitingen
- 0 Roerende goederen
- 0 Puin, steenslag, (water)bodem
- 1 Advies
- 2 Geen asbest
