# Asbestinventarisatetest

Damstraat 38, 9340 Lede

Attestnummer : 20251218-000090.000

Uitgegeven op : 18.12.2025

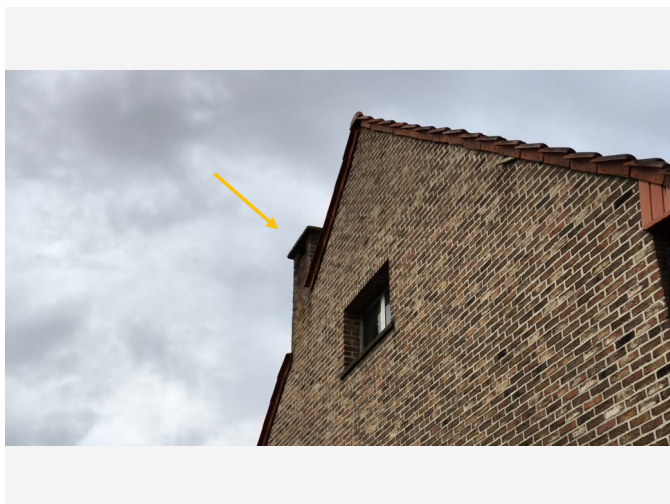
*Situeringsfoto*

## Beperkingen

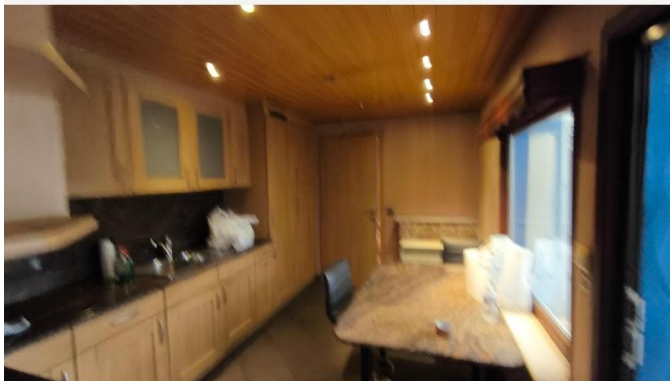
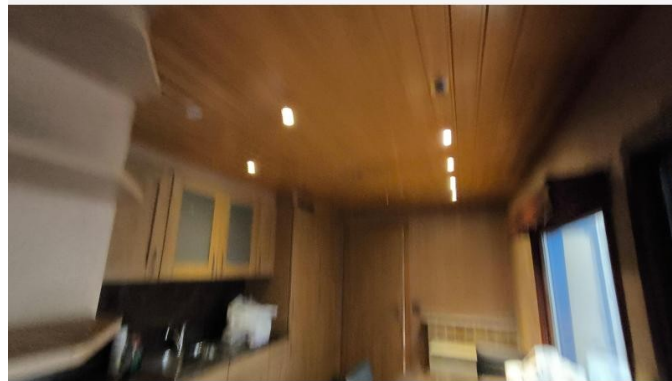
Situeringfoto

| Basis voor advies | Beoordeling op basis van expertise, zonder een vaststelling door de asbestdeskundige. |

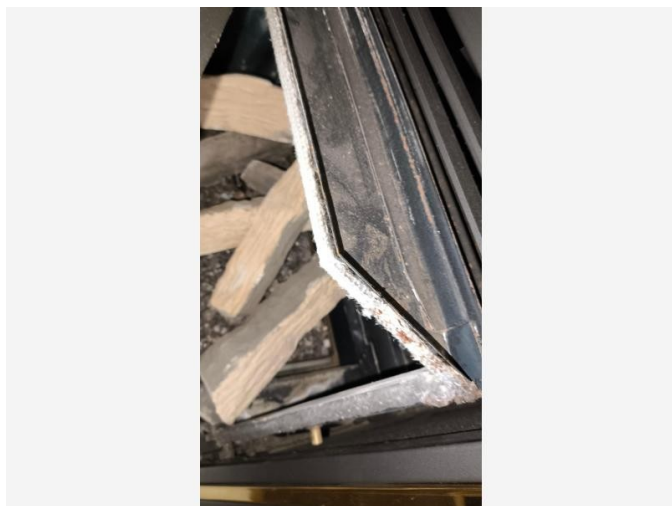
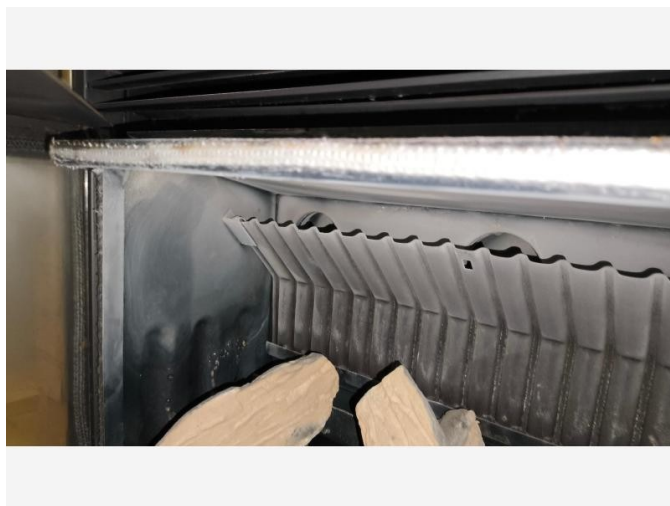
Situeringfoto

| Basis voor advies | Beoordeling op basis van expertise met een vaststelling door de asbestdeskundige. |

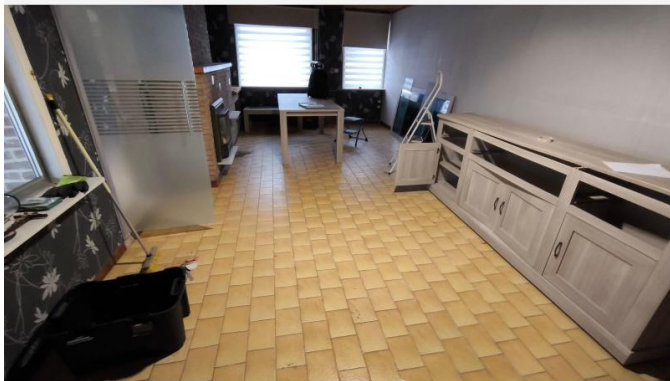
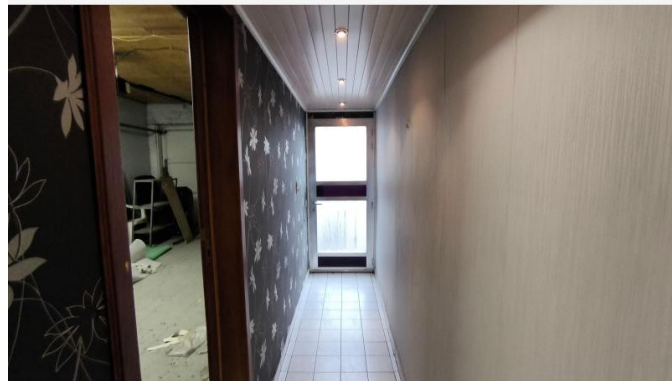
Situeringfoto

| Basis voor advies | De asbestdeskundige beoordeelt het materiaal als niet-asbestverdacht. |
| Primaire drager | Ruimteverwarming |

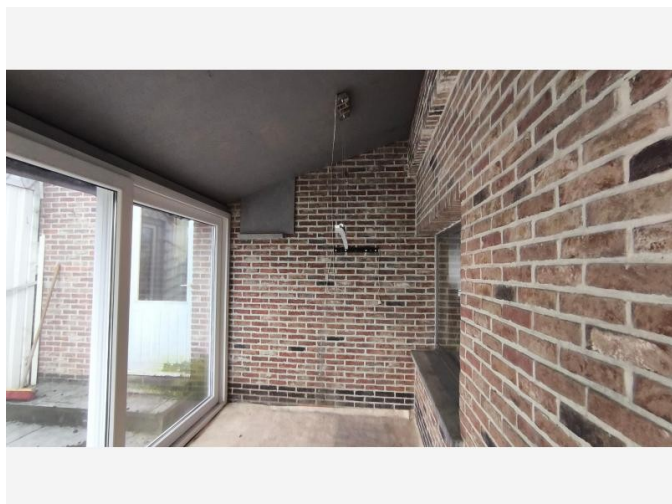
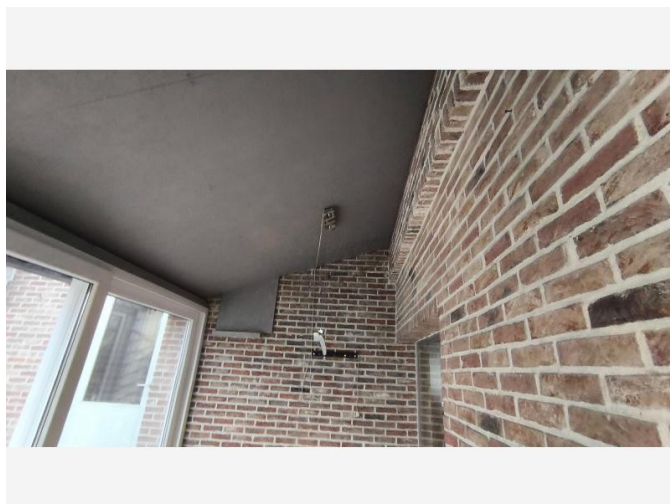
Situeringfoto

| Basis voor advies | De asbestdeskundige beoordeelt het materiaal als niet-asbestverdacht. |

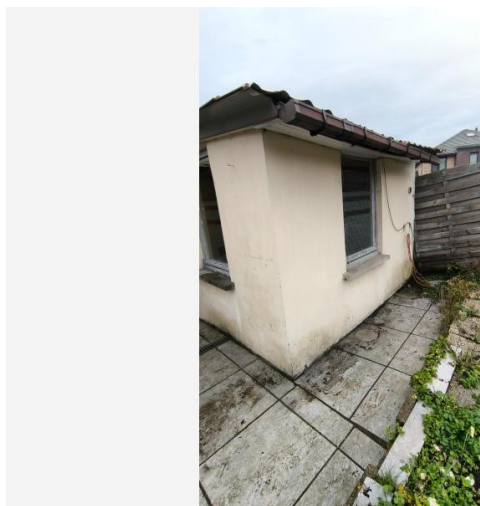
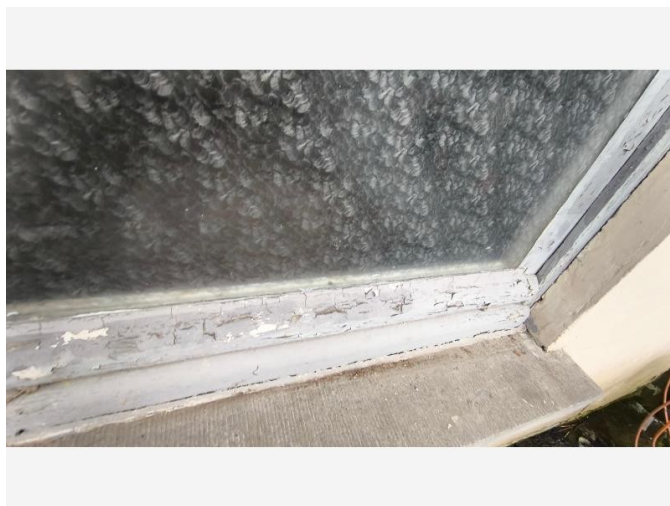
Overzichtsfoto

| Basis voor advies | De asbestdeskundige beoordeelt het materiaal als niet-asbestverdacht. |

Geen asbest
