# Asbestinventarisatetest

Krepelstraat 34, 9400 Ninove

Attestnummer : 20251204-000433.000

Uitgegeven op : 04.12.2025

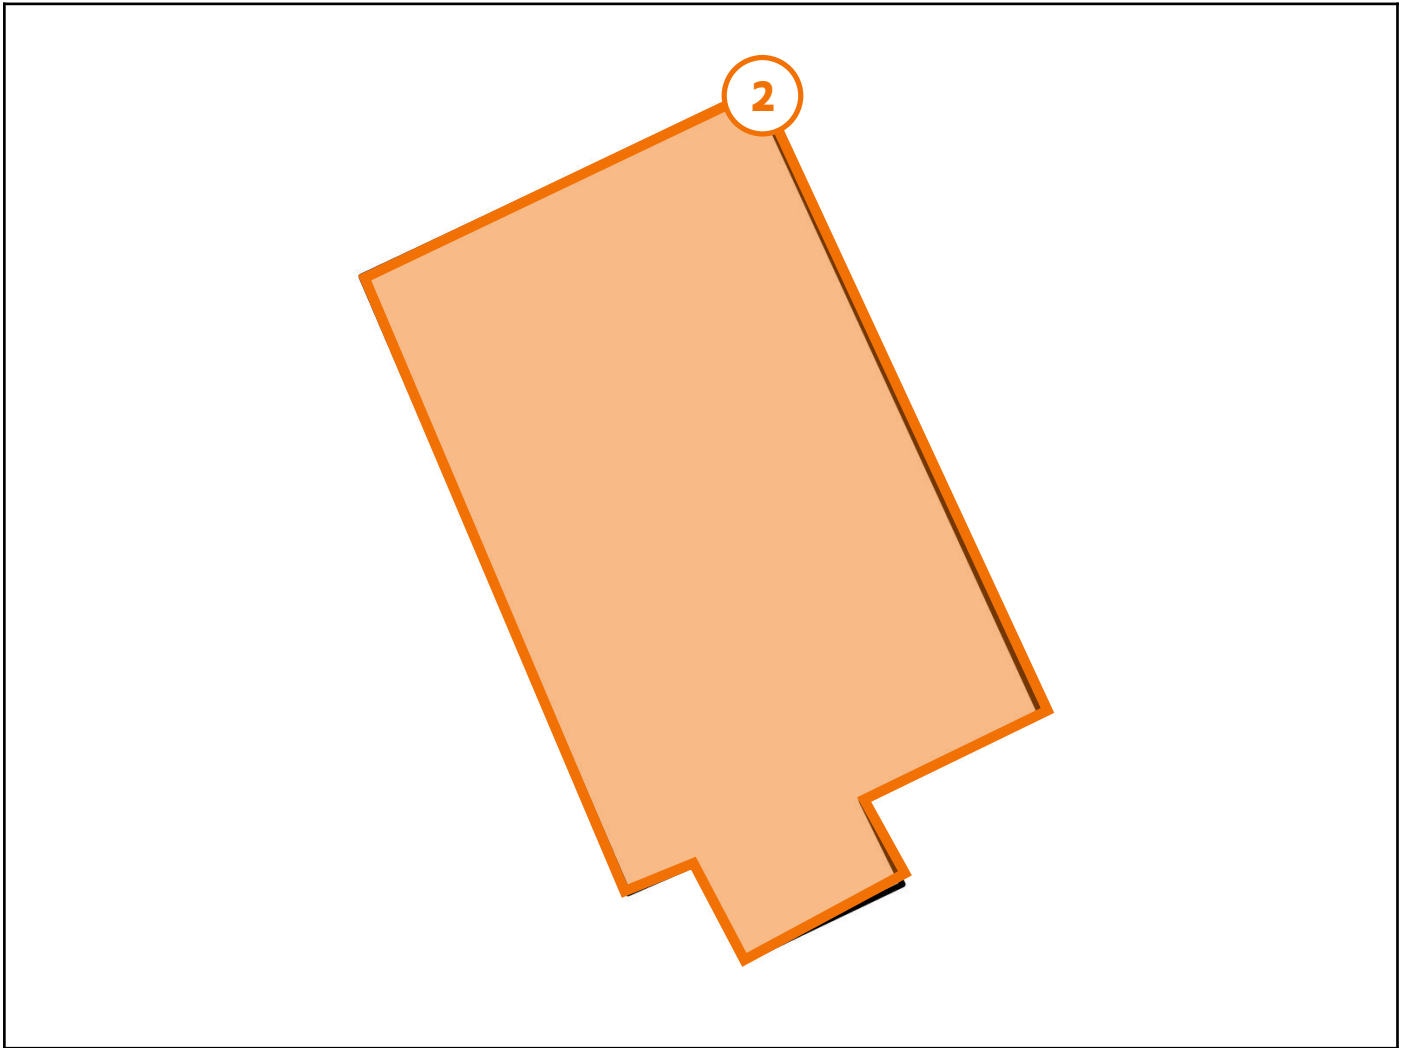
## Plan 2.1: Bijgebouw plan

| Beschrijving | Type | Actie |
|---|---|---|
| 2. Dak bestaande uit golfplaten | Asbestmateriaal | <a href="#">Verwijderen</a> |
