# Asbestinventarisatattest

Botermelkstraat 3, 9300 Aalst

Attestnummer : 20250115-000244.001

**Niet-asbestveilig**

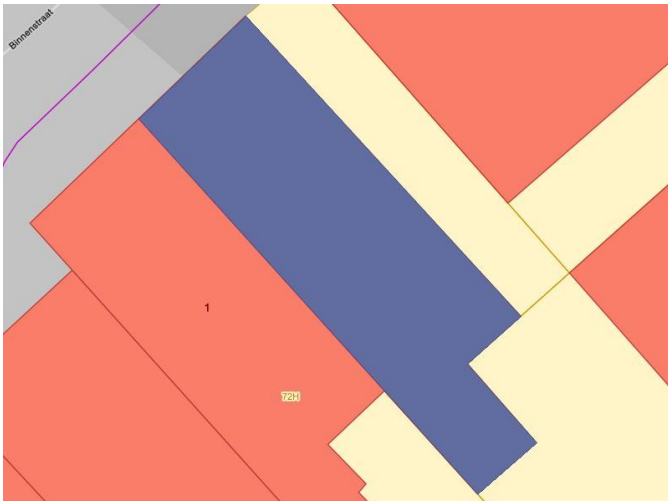
## Zone 1: Hoofdgebouw

Tijdens de inspectie vastgesteld:

- 2 Asbestmaterialen**
- 2 Beperkingen**
- 0 Uitsluitingen
- 0 Roerende goederen
- 0 Puin, steenslag, (water)bodem
- 1 Advies**
- 1 Geen asbest**
