# Asbestinventarisatattest

Bareelstraat 8, 9506 Geraardsbergen

Attestnummer : 20260108-000205.000

**Niet-asbestveilig**

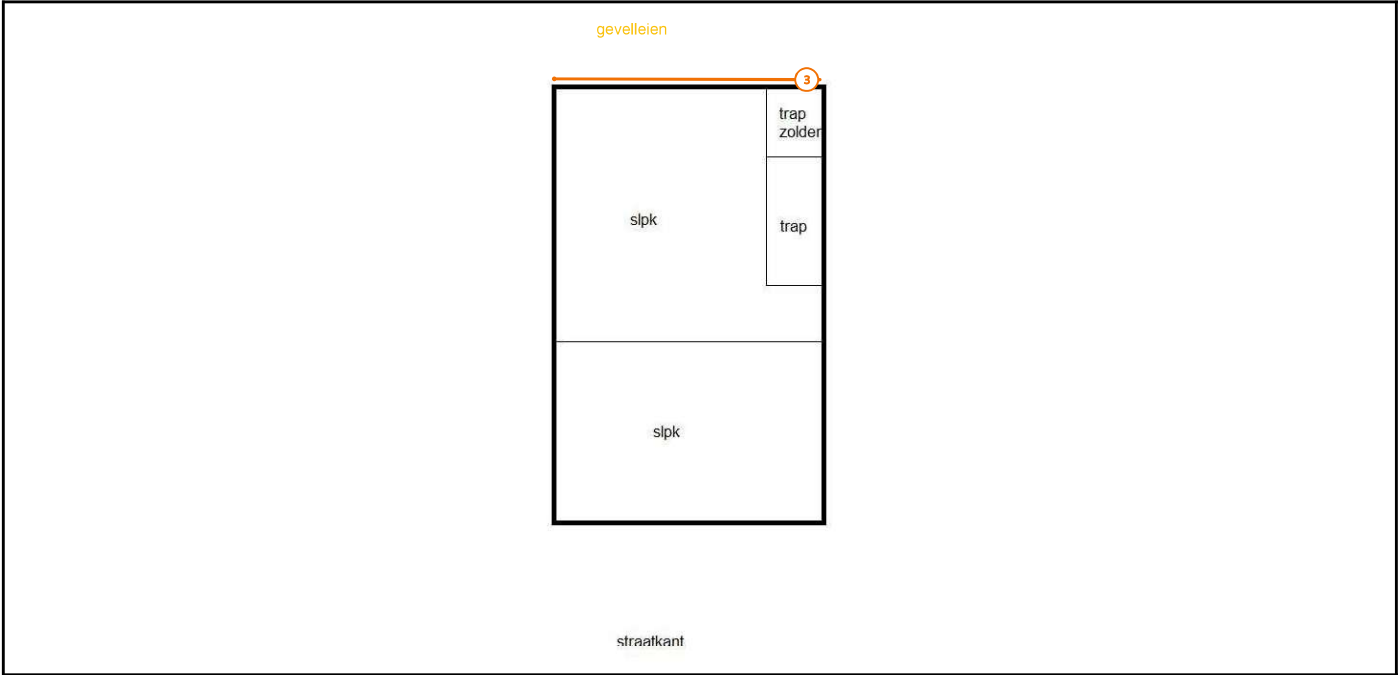
# Plan 1.1: Schets woning V+1

| Beschrijving | Type | Actie |
|---|---|---|
| 3. Gevelleien | Asbestmateriaal | Verwijderen |

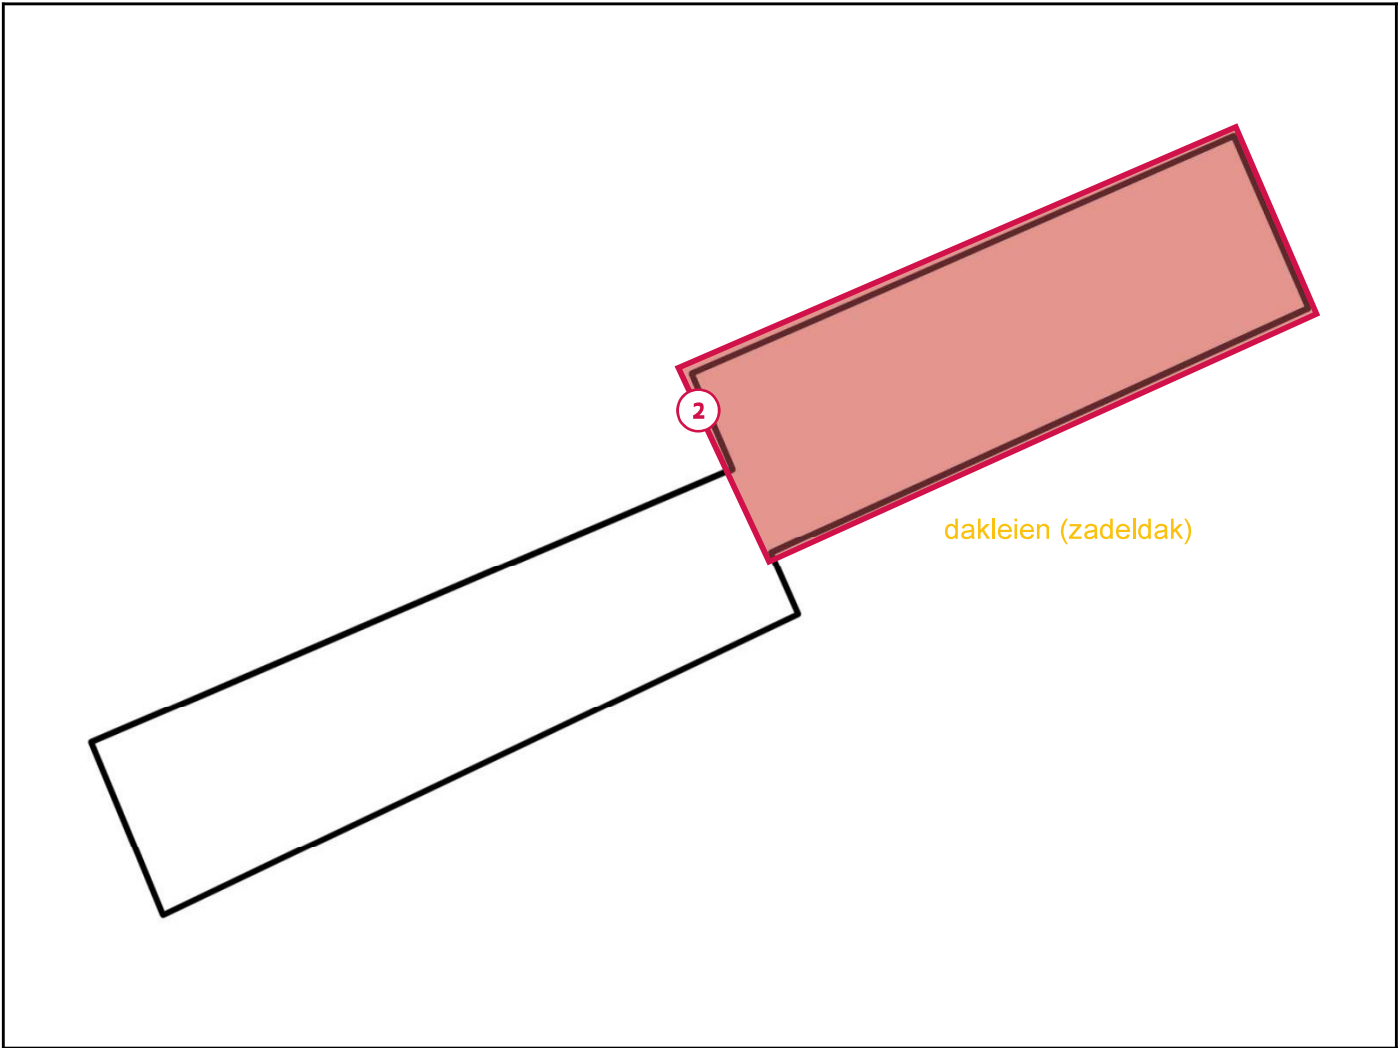
# Plan 1.2: Woning plan

| Beschrijving | Type | Actie |
|---|---|---|
| 2. Dakleien (zadeldak) | Asbestmateriaal | Dringend verwijderen |

Standaard dragen van de nodige wegwerp beschermingsmiddelen FFP 3 masker , handschoenen en tyvec CAT III type 5-6 , afwasbaar schoeisel Indien mogelijk de ondervloer afdekken , leien voorzichtig verwijderen, extra fixeren, niet breken , niet gooien, onmiddellijk verpakken of voorzichtig in container met asbest bag plaatsen. Voldoende benevelen/bevochtigen tijdens de duur van de werken. Gebruik geen storkokers. Voor hechtgebonden toepassingen: Bij verwijdering door doe-het-zelf moet men dit afval dubbel en luchtdicht verpakt aandielen bij het gemeentelijk recyclagepark. Men raadpleegt best op voorhand de voorwaarden

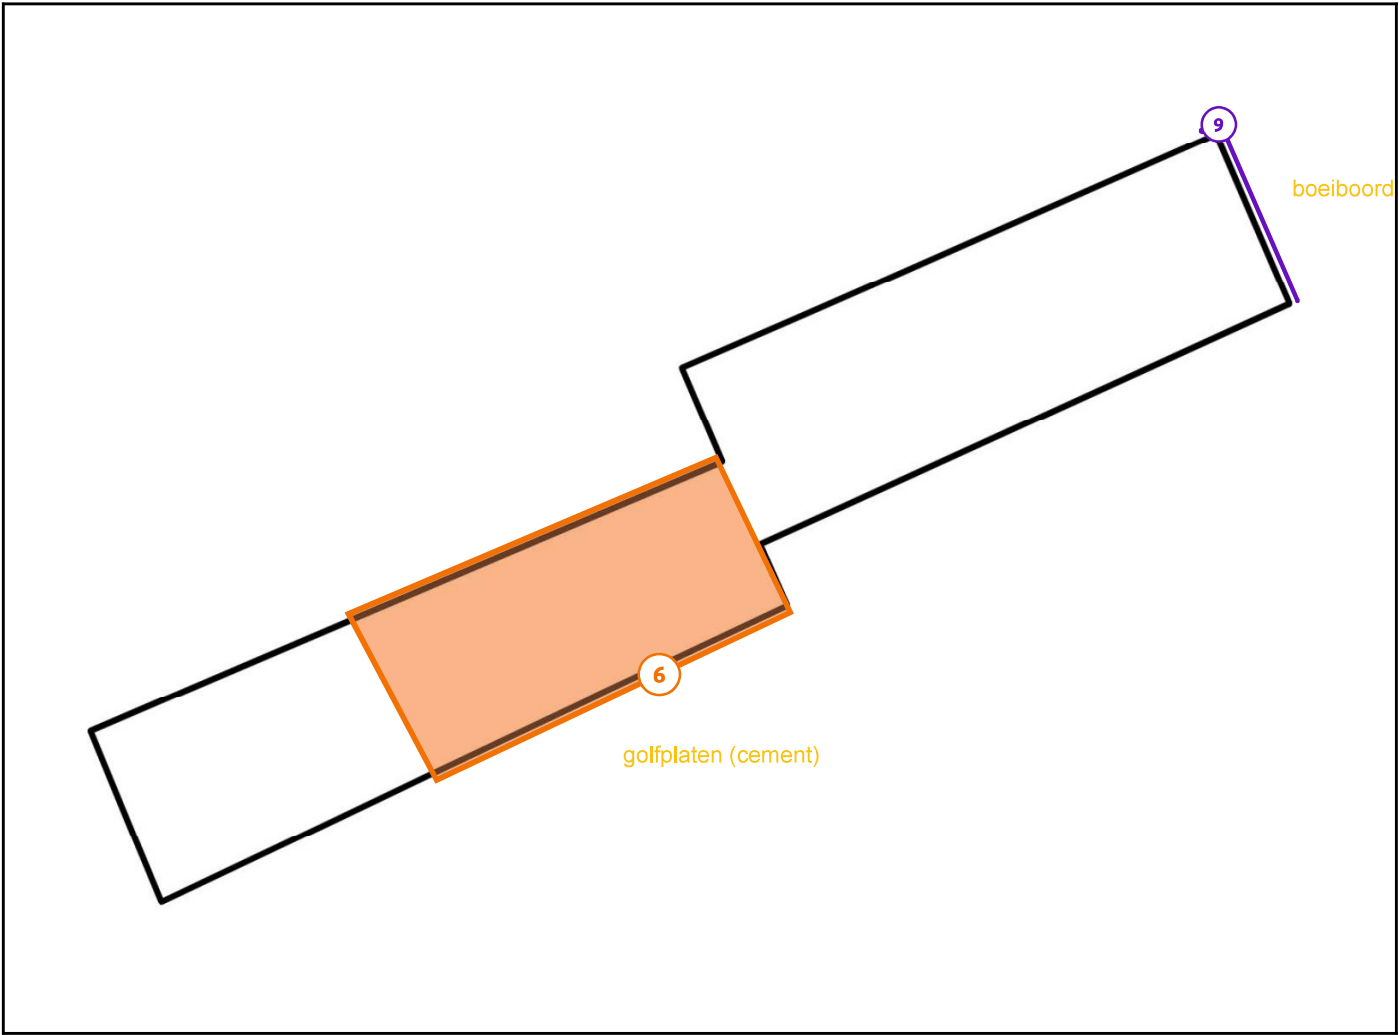
# Plan 1.3: Woning plan

| Beschrijving | Type | Actie |
|---|---|---|
| 9. Windveer | Advies | - |

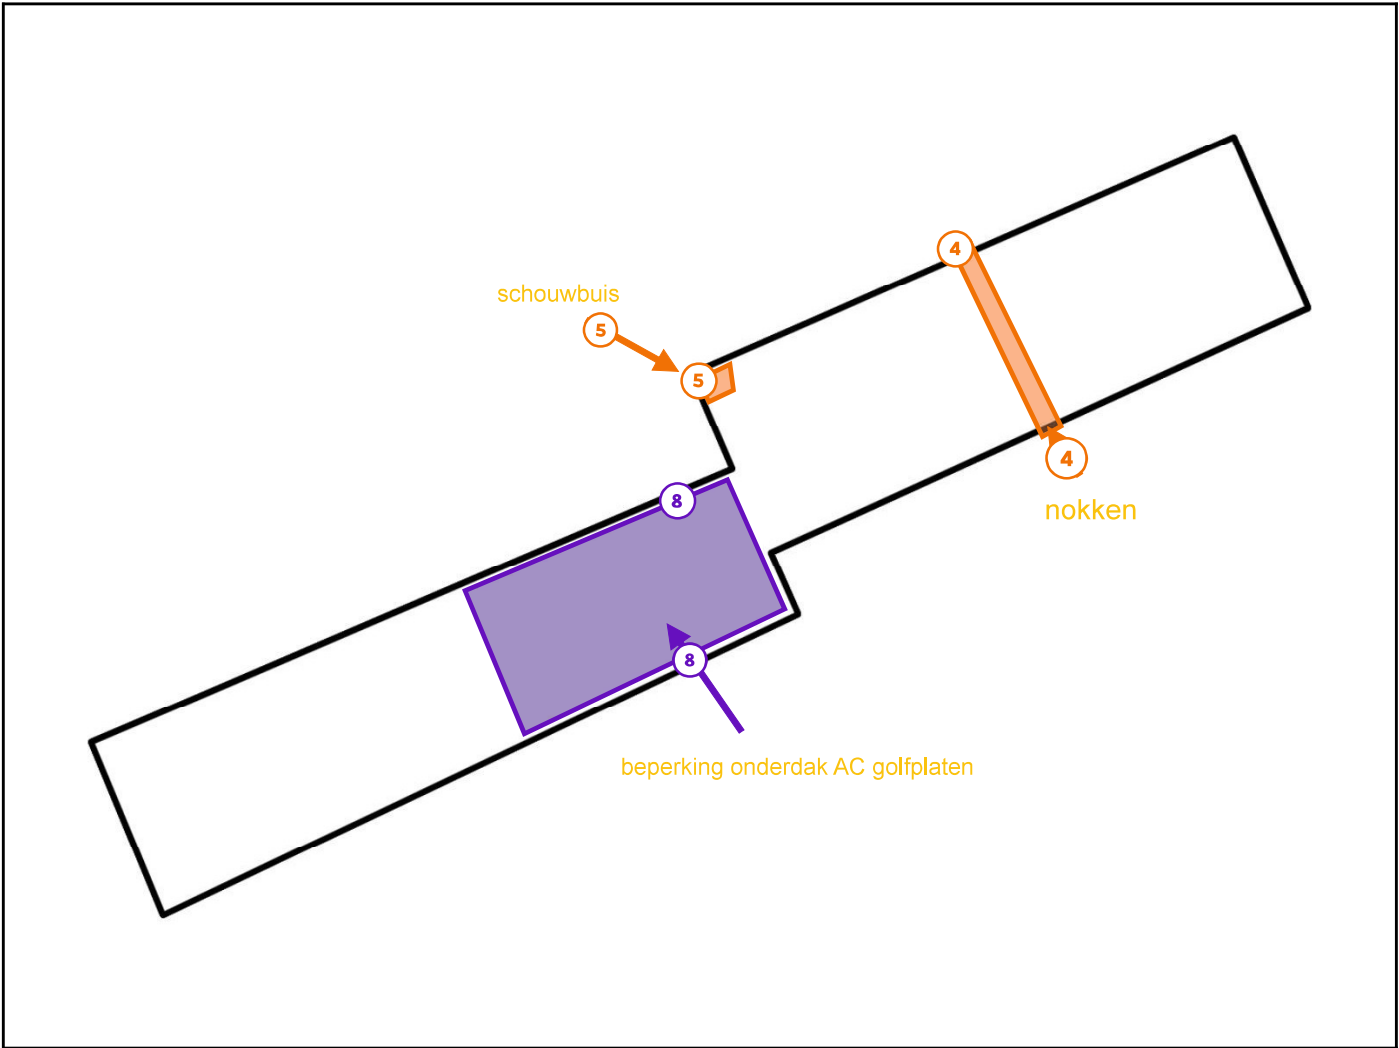
# Plan 1.4: Woning plan

| Beschrijving | Type | Actie |
|---|---|---|
| 8. Onderdak (cement-golfplaten keuken/badkamer) | Beperking | - |

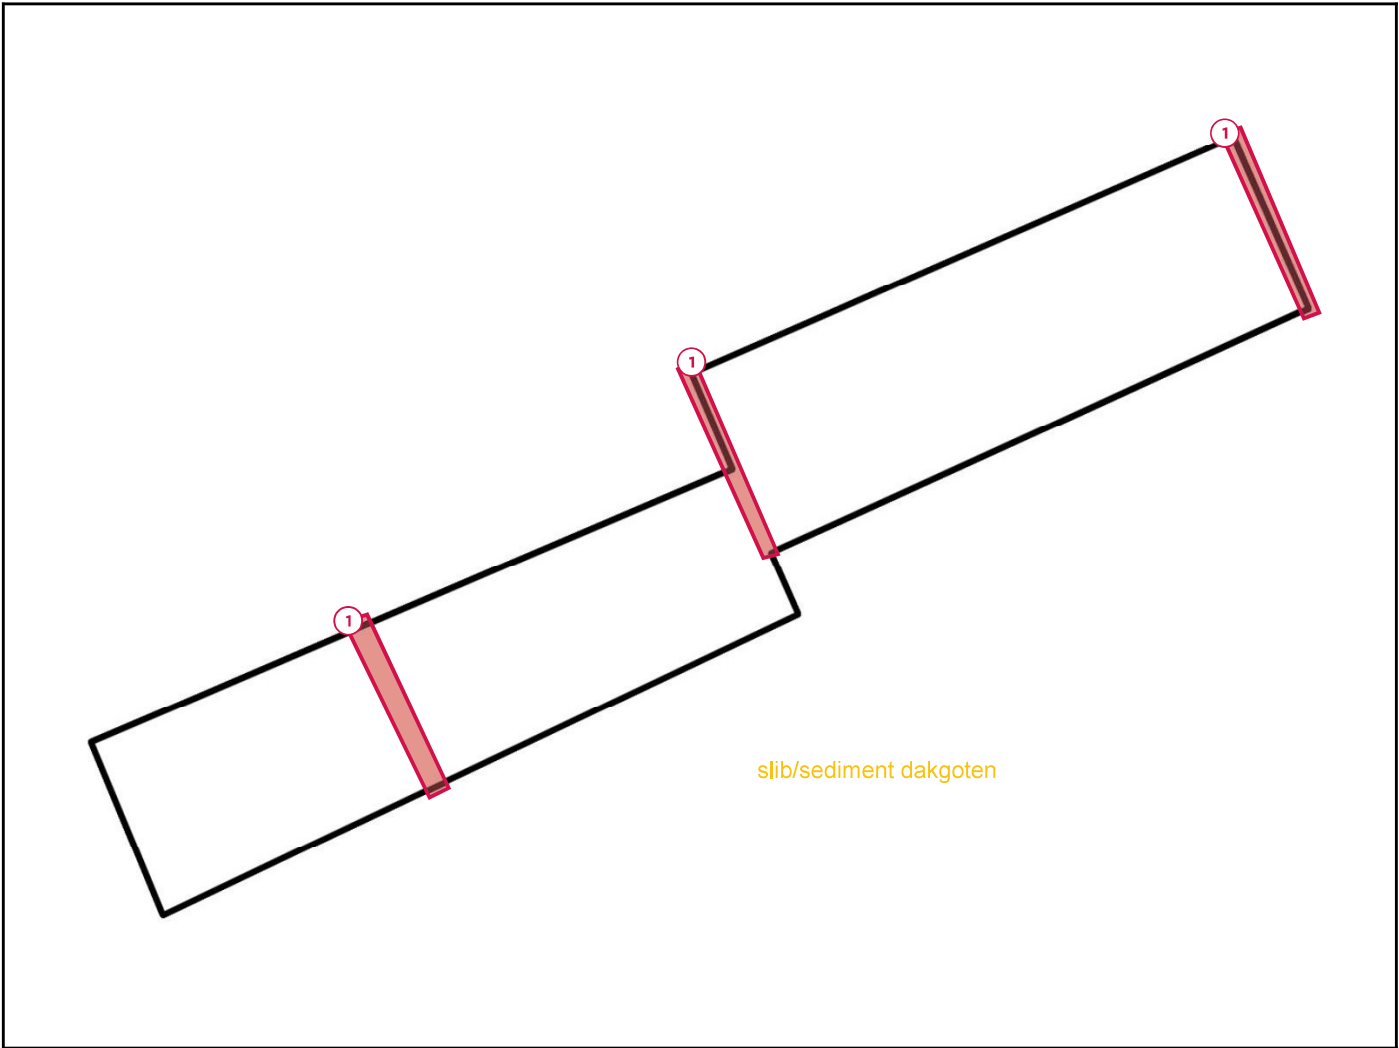
# Plan 1.5: Woning plan

| Beschrijving | Type | Actie |
|---|---|---|
| 1. Slib/sediment dakgoot | Asbestmateriaal | Dringend verwijderen |

Voor verwijdering het slib extra bevochtigen of fixeren om stof te voorkomen , niet breken om stof te beperken .

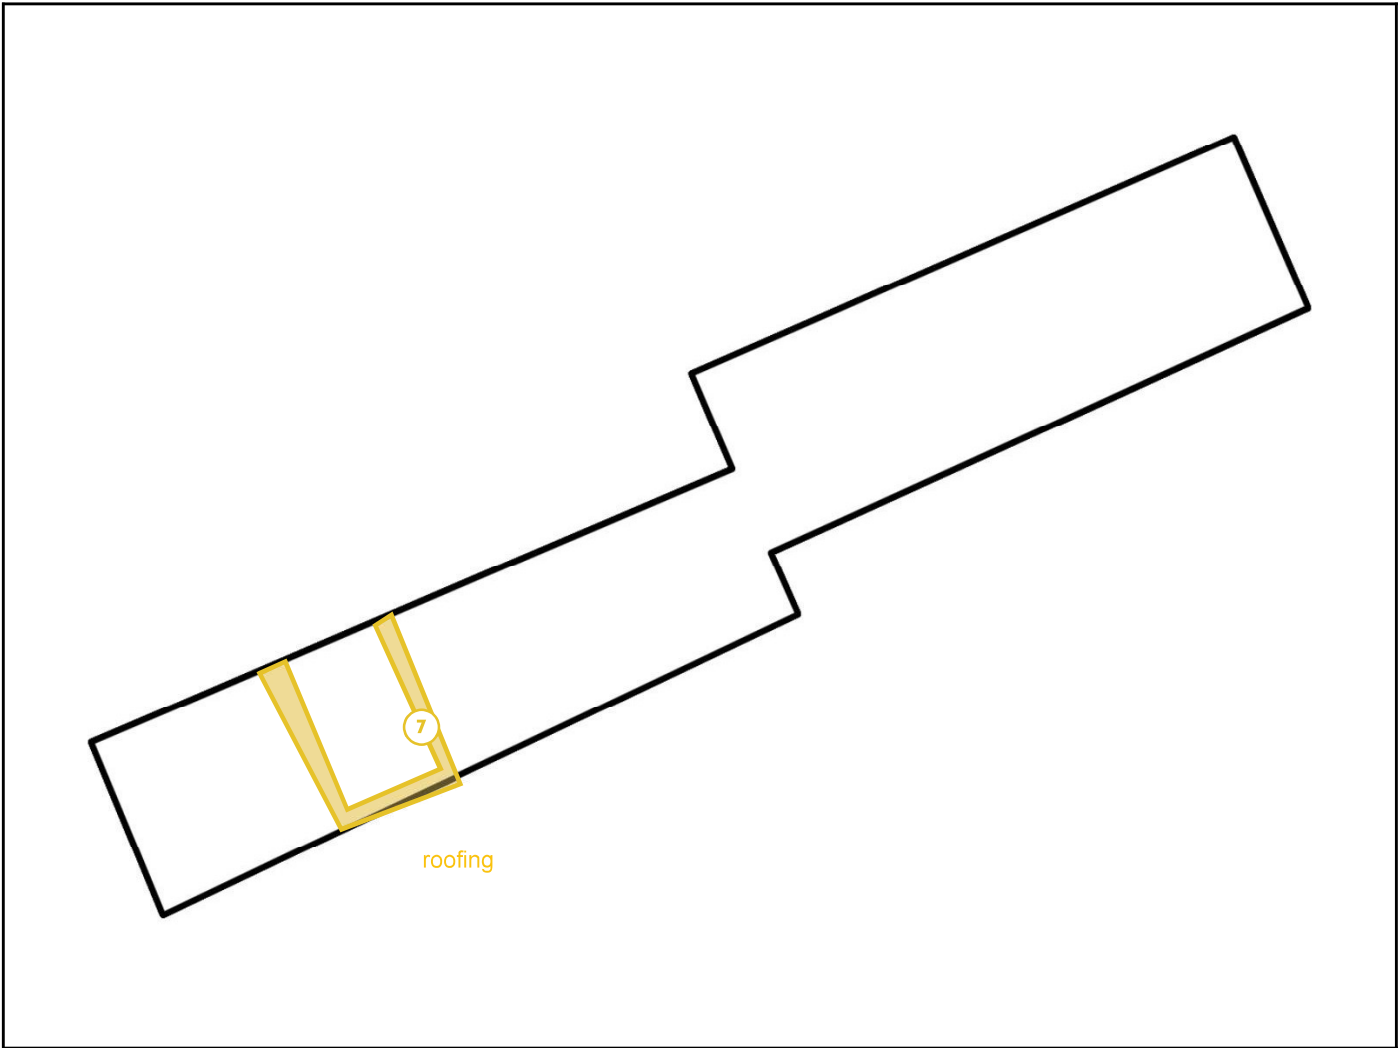
# Plan 1.6: Woning plan

| Beschrijving | Type | Actie |
|---|---|---|
| 7. Roofing | Asbestmateriaal | Zorgvuldig beheren |

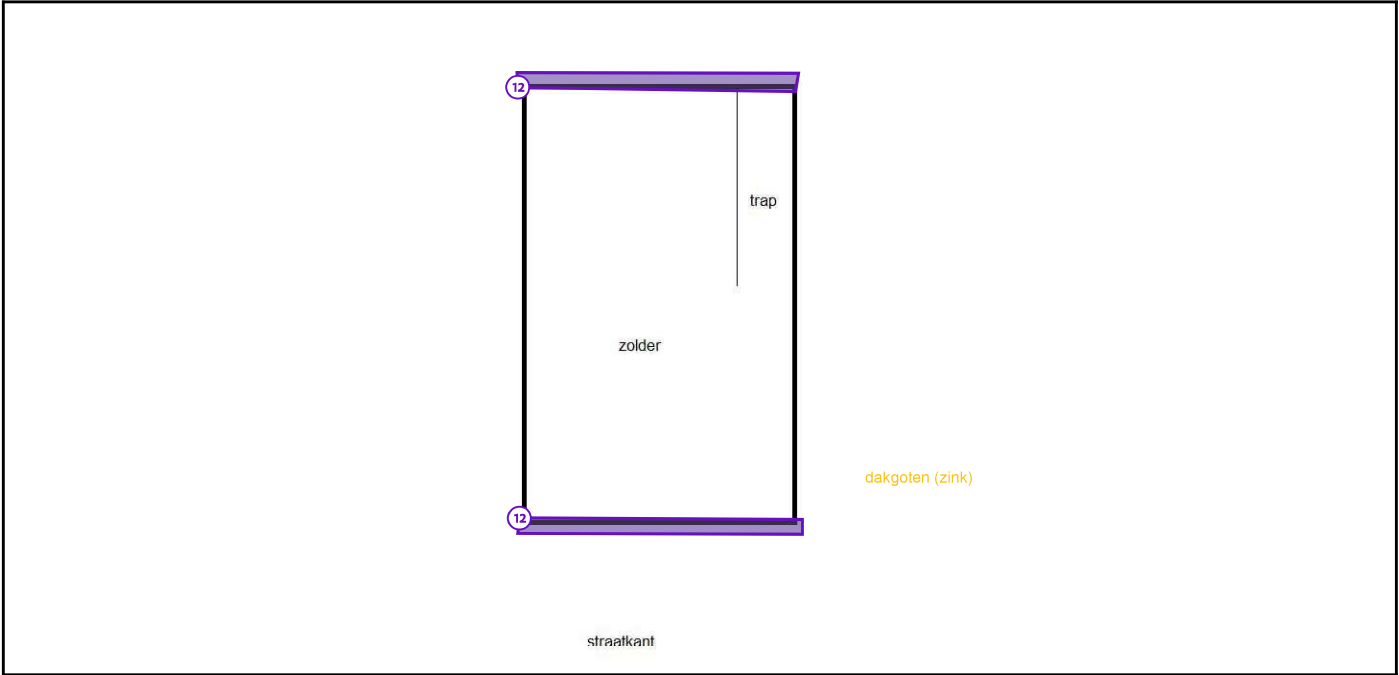
# Plan 1.10: Schets woning zolder

| Beschrijving | Type | Actie |
|---|---|---|
| 12. Dakgoot (zadeldak) | Advies | - |

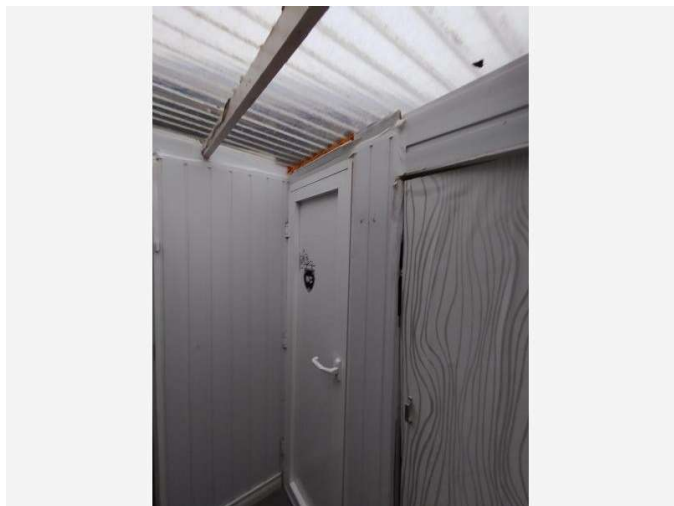
### Fiche 19: Onderdak (golfplaten in kunststof boven berging/wc)

| Beschrijving | Notitie | Terug te vinden op plannen |
|---|---|---|
| Fiche 17: Golfplaten in kunststof boven berging/wc | De kunststoffen/glasvezel golfplaten zijn niet asbestverdacht. | - |
