# Asbestinventarisatetest

Osbroekstraat 10, 9300 Aalst

Attestnummer : **20260115-000255.000**

Uitgegeven op : **15.01.2026**

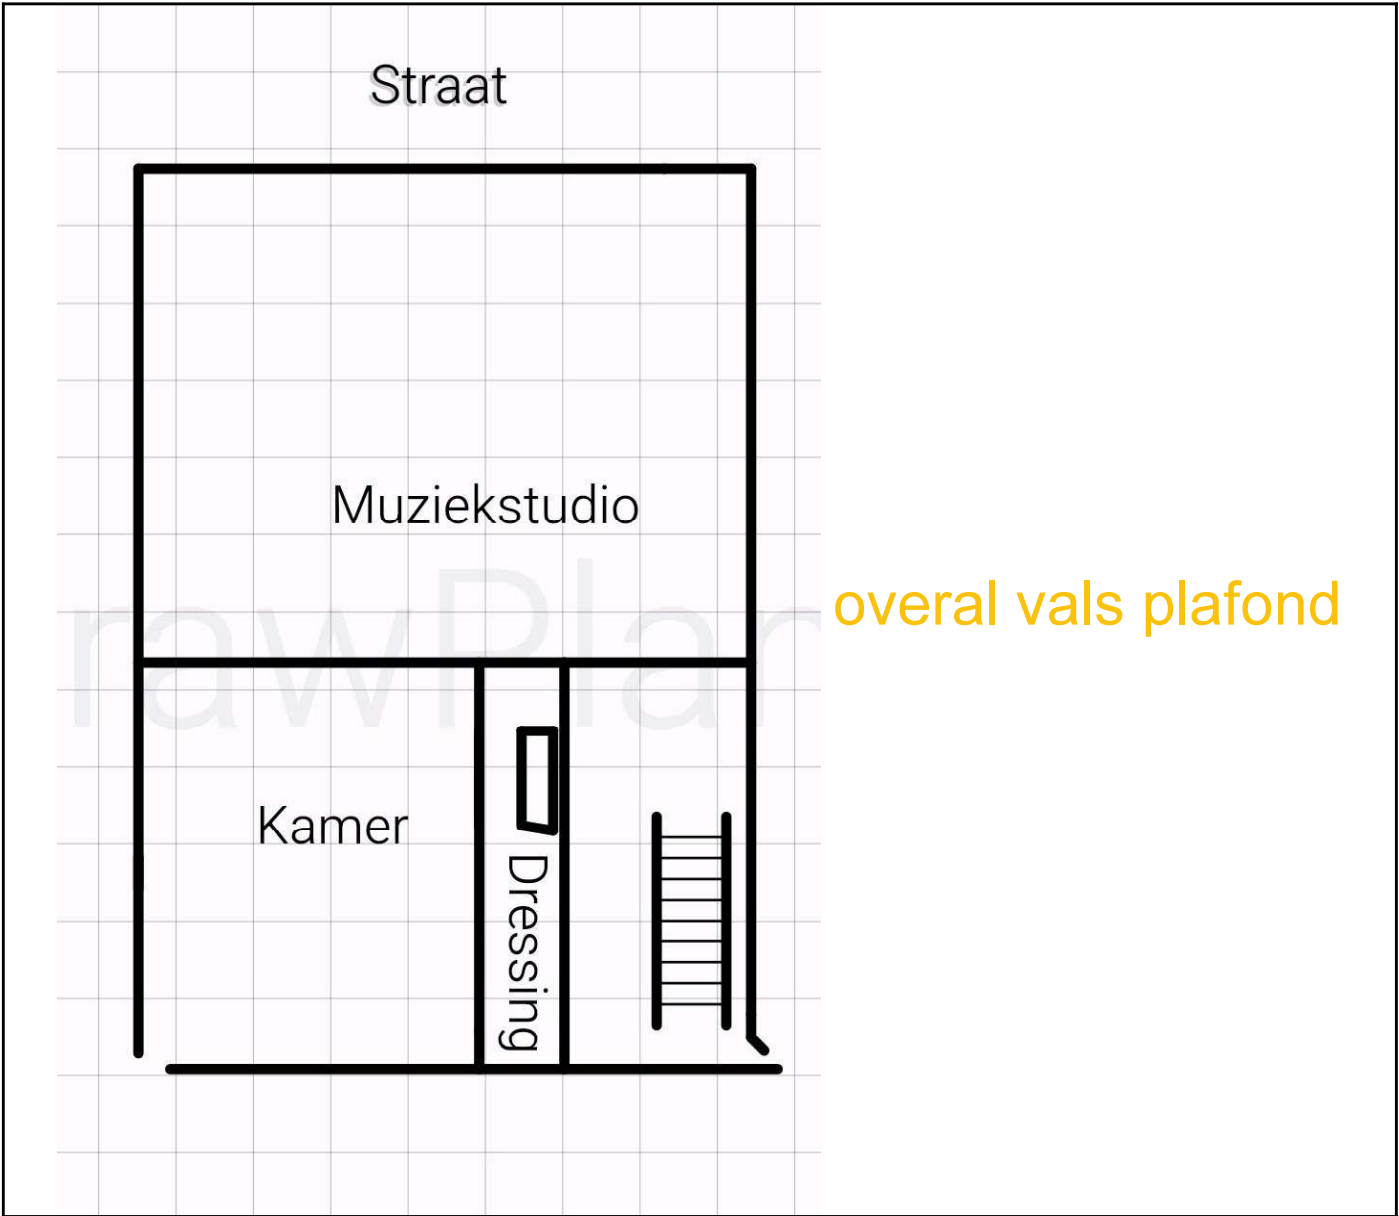
### Plan 1.3: 2e verdieping

| Beschrijving | Type | Actie |
|---|---|---|
| 6. Valse plafonds 2e verdieping | Advies | - |
